## BOMEN EFFECT ANALYSE

Dr. A. Hoyneck van Papendrechtstraat - Bergeijk

Definitief

30 april 2025

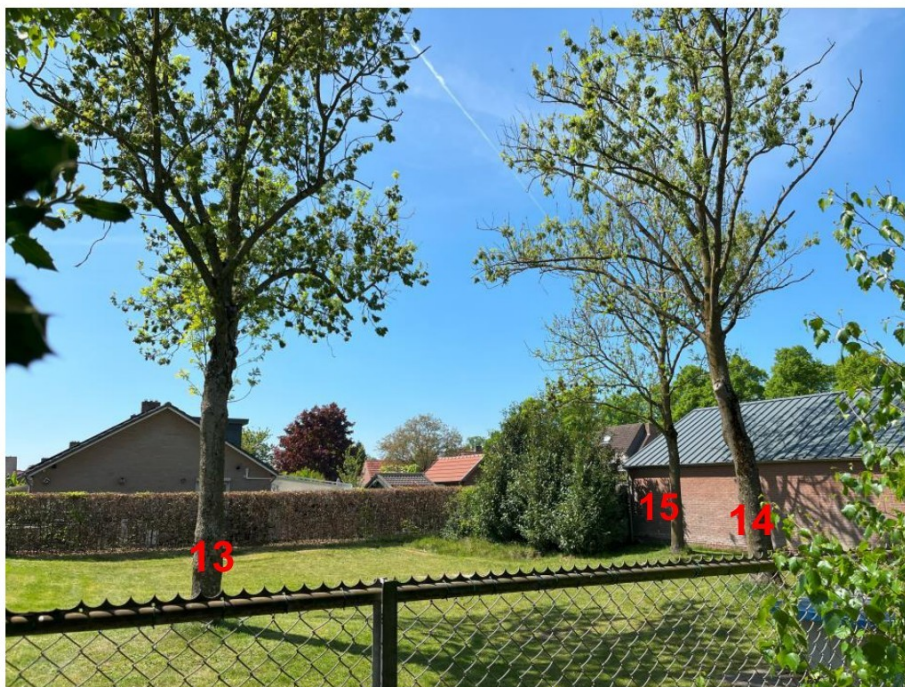
- Drie bomen (bomen 13, 14 en 15) vertonen een verstoorde groei, wat zich uit in een afwijkende kroonstructuur, ijle kroon en afstervende takuiteinden (afbeelding 3). Deze bomen verkeren in een matige conditie en hebben een matige kwaliteit. De toekomstverwachting bedraagt 5 tot 15 jaar.

Afbeelding 3: Bomen 13, 14 en 15 met een matige conditie

Deze bomen hebben een matige kwaliteit en een toekomstverwachting van 5-15 jaar. In dit kader zijn de bomen extra kwetsbaar voor wijzigingen binnen het doorwortelde profiel met een versnelde afname van de conditie tot gevolg. Gezien de toekomstverwachting en beoogde ontwikkelingen zijn de bomen niet duurzaam te behouden.

Het uitgangspunt in het ontwerp is om bomen 13 en 14 te behouden. Deze bomen hebben echter een toekomstverwachting van 5 tot 15 jaar waardoor ze in de huidige situatie niet duurzaam te behouden zijn. Veranderingen in de groeiplaats en schade aan beworteling versnellen de aftakeling van de bomen.

Als binnen het projectgebied wordt gekozen voor behoud van bomen dan is het advies om bomen 13 en 14 te kappen en alle aandacht te richten op het duurzame boombehoud van bomen 10, 11 en 12. Deze bomen hebben binnen het projectgebied de meeste klimatologische- en ecologische waarde. Bij voorkeur vinden er geen werkzaamheden plaats binnen de kwetsbare boomzone wat betekent dat de drie meest westelijke levensloopbestendige woningen met bergingen verplaatst moeten worden. Om de bomen duurzaam te behouden dienen ten minste de twee meest westelijke woningen verplaatst te worden, eventueel naar de ruimte die vrijkomt bij kap van bomen 13, 14 en 15. Daarnaast dient verharding binnen de kwetsbare boomzone van bomen 13, 14 en 15 (kroon +1,5 m) vervangen te worden binnen de huidige verhardingscontouren. Bij voorkeur worden daarbij de huidige opsluitbanden gehandhaafd, maar nieuwe opsluitbanden mogen niet dicht bij of dieper gesteld worden dan de oude. Er resteert dan alleen nog lichte snoei om werkruimte vrij te maken voorafgaand aan de werkzaamheden, maar deze snoei heeft geen effect op duurzaam boombehoud.

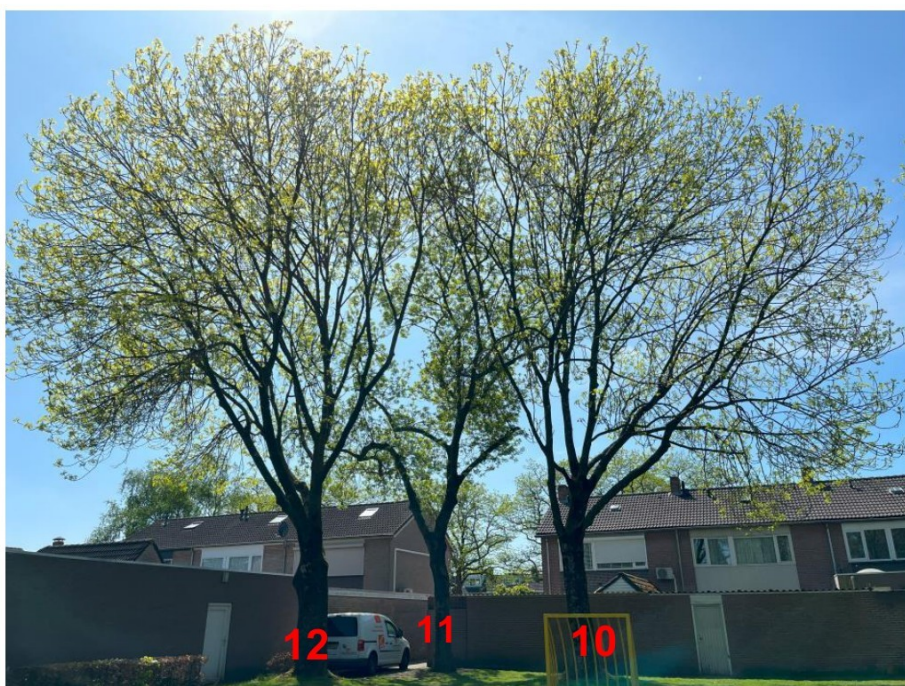
- Boom 6 is afgestorven.
- Bij zeven bomen zijn afgestorven takken (langer dan 1 m en/of dikker dan 4 cm) waargenomen in de kroon (afbeelding 4). Gezien de omvang van de takken en gevaarzetting heerst er bij bomen 10, 11 en 12 een tijdelijk verhoogd risico op schade/letsel bij uitbreken. Bij de overige bomen geldt geen verhoogd risico doordat de gevaarzetting laag is.

Afbeelding 4: Bomen 10, 11 en 12 met afgestorven takken

In bomen 10, 11 en 12 zijn afgestorven takken aangetroffen die een tijdelijk verhoogd risico vormen op schade/letsel bij uitbreken. Het advies is aan de gemeente Bergeijk als boomeigenaar om deze takken bij de eerstvolgende reguliere onderhoudsbeurt te snoeien.

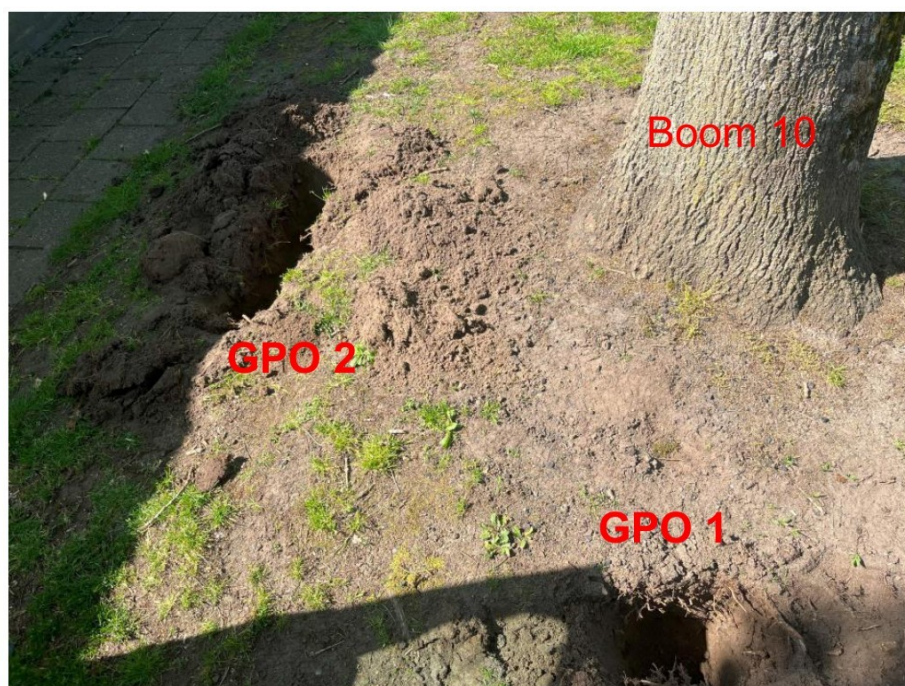
Op ca. 1,1 m uit het hart van boom 10.

| Diepte in<br>cm-mv | Beschrijving | Bevindingen |
|---|---|---|
| 0-40 | Matig humeus, matig fijn zand | Extensieve tot matig intensieve haarwortels ( $\varnothing < 1$ cm), maar naast profielkuil niet te graven door beworteling ( $\varnothing 1 - 5$ cm) op maaiveld. |

Groeiplaatsonderzoeken 1 en 2 t.o.v. boom 10.

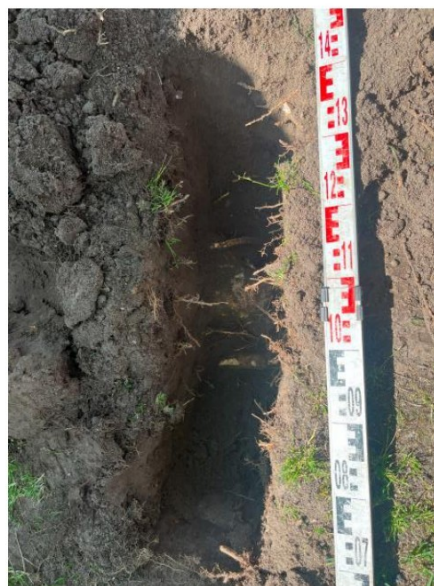
Overzichtsfoto groeiplaatsonderzoek 1

| Diepte in<br>cm-mv | Beschrijving | Bevindingen |
|---|---|---|
| 0-50 | Matig humeus, matig fijn zand | Extensieve tot matig intensieve haarwortels ( $\varnothing < 1$ cm) en drie grove wortels ( $\varnothing 1, 3$ en $10$ cm) op ca. $20$ cm-mv |

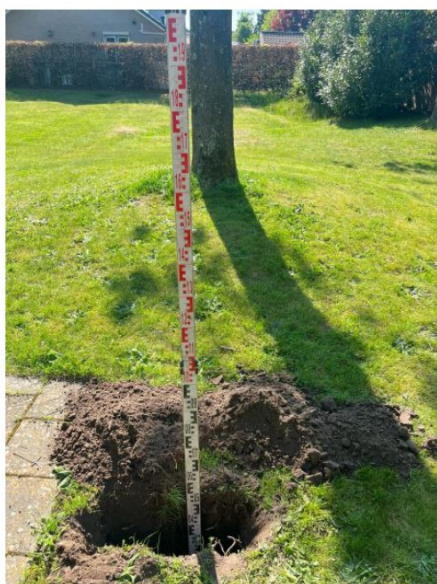
| Diepte in<br>cm-mv | Beschrijving | Bevindingen |
|---|---|---|
| 0-60 | Matig humeus, matig fijn zand | Extensieve tot matig intensieve haarwortels ( $\varnothing < 1$ cm) en extensieve overige beworteling ( $\varnothing 1-2$ cm) |

Groeiplaatsonderzoek 3 t.o.v. boom 14

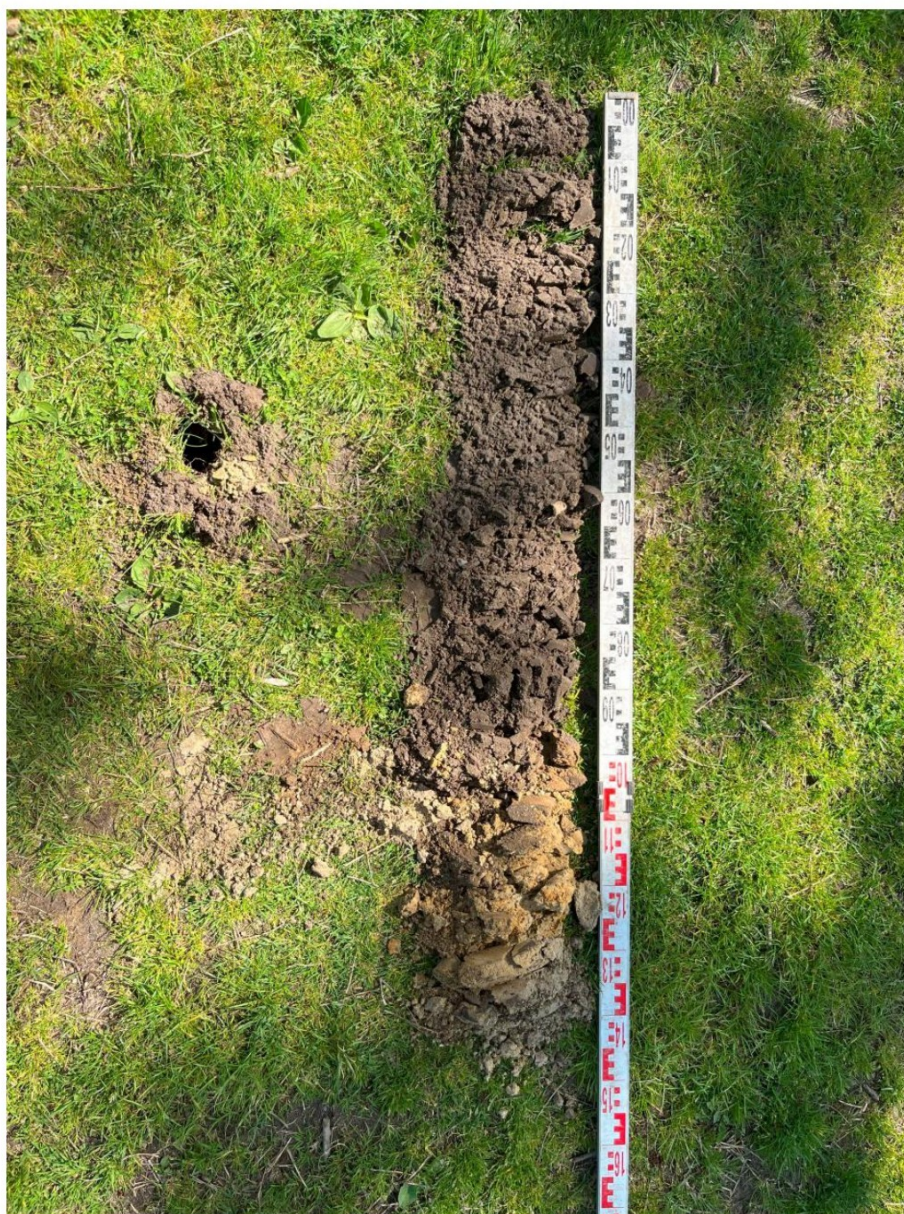
Overzichtsfoto grondboring

Roestverschijnselen in de bodem zijn een indicatie van wisselende waterstand, meestal grondwater, en geven een indicatie van de gemiddeld hoogste grondwaterstand (GHG). Uit een verkennend bodemonderzoek, uitgevoerd door Tritium, blijkt dat de grondwaterstand op 4 juli 2024 214 cm-mv bedroeg. De grondwaterstand in juli komt vaak overeen met de gemiddeld laagste grondwaterstand (GLG). Op basis hiervan staan de bomen op een contactprofiel waarbij ze tenminste een gedeelte van het jaar gebruik maken van het grondwater.

| Diepte in<br>cm-mv | Beschrijving | Bevindingen |
|---|---|---|
| 0-100 | Matig humeus, matig fijn zand | |
| 100-120 | Hhumusarm, matig fijn, lichtoranje zand met roestvlekken. | |
| 120-150 | Humus arm, matig grof zand. | |
