## Visuele inspectie leeflaag Aagtenpark te Beverwijk

27 november 2018

<b>Titel</b>	Visuele inspectie leeflaag Aagtenpark te Beverwijk
<b>Opdrachtgever</b>	Gemeente Beverwijk
<b>Projectleider en tweede lezer</b>	Fabiola van der Pol - Otto
<b>Auteur(s)</b>	Roos Heistek
<b>Uitvoering meet- en inspectiewerk</b>	Berry Celie
<b>Projectnummer</b>	1266817
<b>Aantal pagina's</b>	7

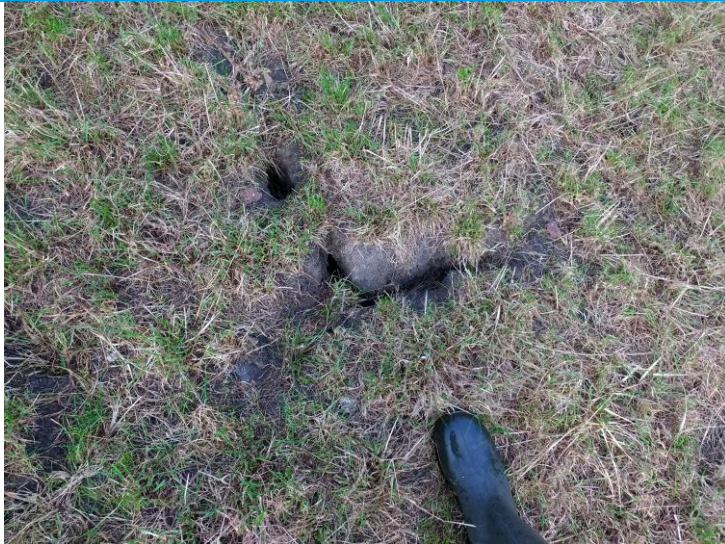
- Over het gehele terrein zijn meerdere konijnenholletjes aangetroffen
- Aan de oostkant van de wielersbaan zijn in het talud meerdere scheuren aangetroffen in het maaiveld (zie foto's 11 en 12 in bijlage 3)
- In het asfalt van de wielersbaan zijn verschillende lichte scheuren zichtbaar. Deze verharding betreft echter geen afdeklaag die vanuit de nazorg in stand gehouden dient te worden

Foto 11. Scheuren in talud wielerbaan

De leeflaag ter plaatse van de konijnenholen en scheuren in het talud moet worden hersteld. De opties voor het dichten van de konijnenholen dienen eerst met een ecofoon te worden besproken. De Wet Natuurbescherming biedt bij inachtneming van de zorgplicht ruimte om konijnenholen te dichten. Om herhaling te voorkomen is het aan te bevelen om (delen van) het terrein ongeschikt of ontoegankelijk te maken voor konijnen. Tauw kan een ecologisch werkprotocol opstellen voor deze handelingen. Het materiaal om de leeflaag te herstellen dient van minimaal een vergelijkbare kwaliteit te hebben als de leeflaag op de betreffende locatie. Voor kleinere beschadigingen, zoals deze nu zijn geconstateerd, mogen herstelwerkzaamheden worden uitgesteld tot de werkzaamheden kunnen worden gecombineerd met andere werkzaamheden. Uitgangspunt is dat herstel binnen één jaar wordt uitgevoerd.

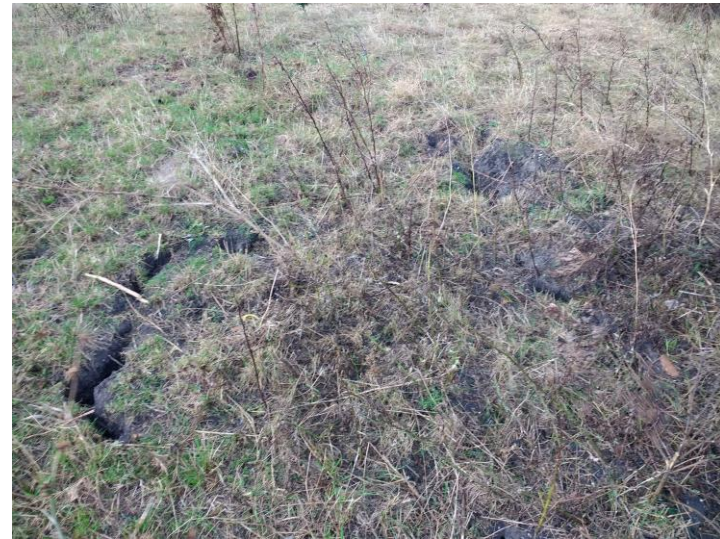
Foto 12. Scheuren in talud wielerbaan

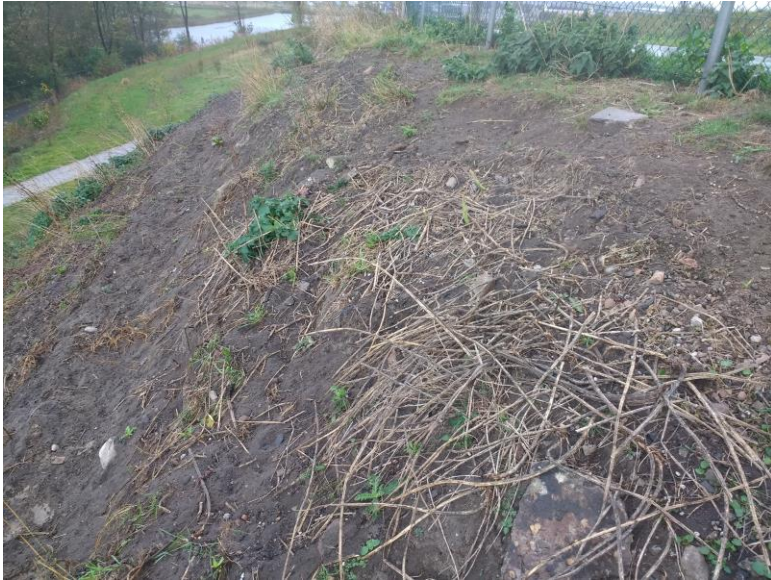
- Aan de zuidoostkant van wielersbaan is het talud zeer droog en slecht begroeid. Als gevolg hiervan is de bodem gaan schuiven en is de puinhoudende grond zichtbaar aan het oppervlakte gekomen (zie foto's 16 en 17 in bijlage 3)

Foto 16. Blootligging talud wielerbaan

De leeflaag aan de zuidoostkant van wielerveding is naar verwachting nog voldoende, maar is wel een aandachtspunt. Indien tijdens de visuele inspectie in 2019 het talud nog steeds zeer droog en slecht begroeid is en verschuivingen zichtbaar zijn bevelen wij aan om de dikte van de leeflaag tijdens de inspectieronde te onderzoeken door een aantal boringen in de talud te plaatsen.

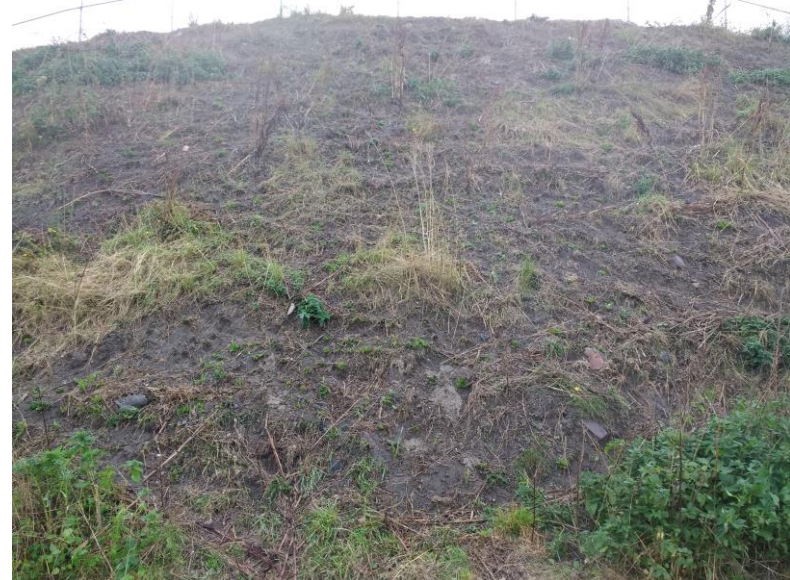
Foto 17. Blootligging talud wielerbaan

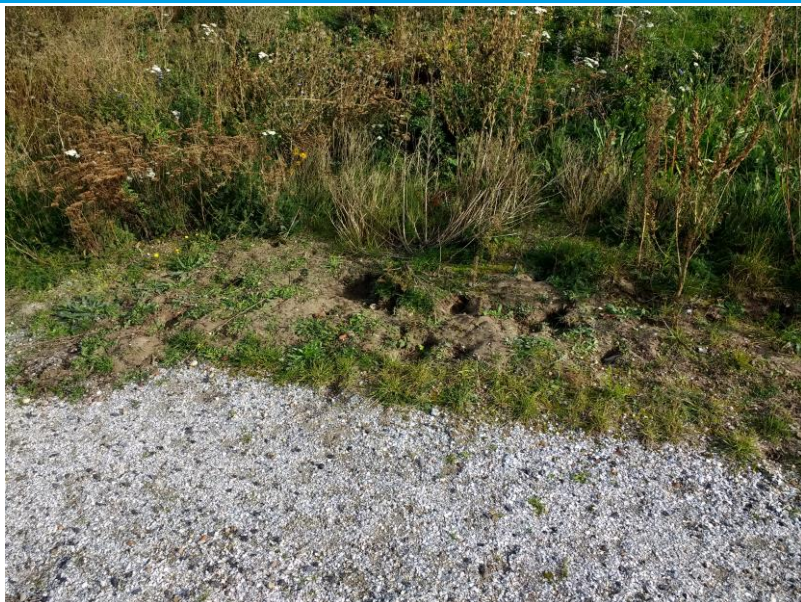
Foto 20. Konijnenhol

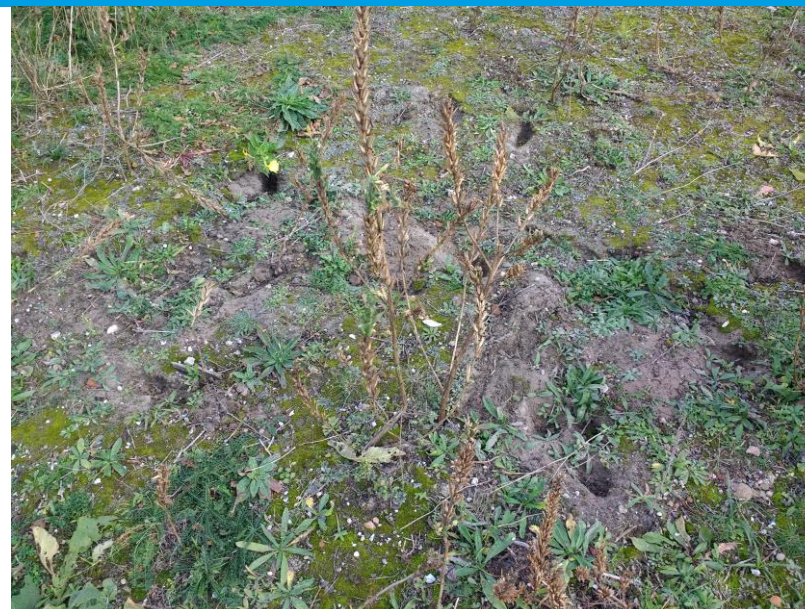
Foto 21. Konijnenholen

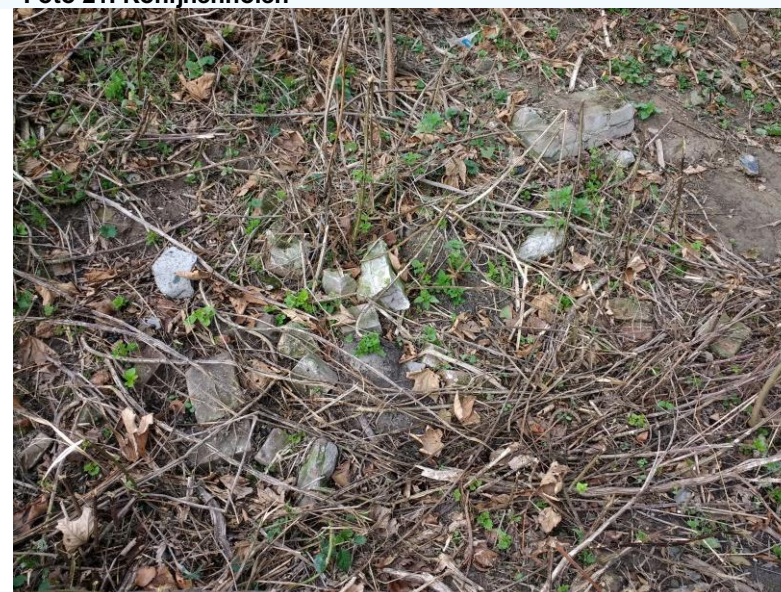
- Op meerdere locaties is op het maaiveld steen- en puinhoudend materiaal aangetroffen. Met name op de berg aan de noordwestzijde zijn meerdere stukjes steen en puinhoudend materiaal aangetroffen
- Aan de noordwestzijde van de berg is asbestverdacht materiaal aangetroffen op het maaiveld (zie foto 36 in bijlage 3)

Foto 23. Puin op maaiveld

Op het maaiveld zijn meerdere verdachte materialen aangetroffen. Steen- en puinhoudend materiaal komt voor in de aanvulgrond voor afdekking stortplaats en is derhalve in de leeflaag aanwezig. Voorgesteld wordt om de asbestverdachte materialen van de locatie te verwijderen.

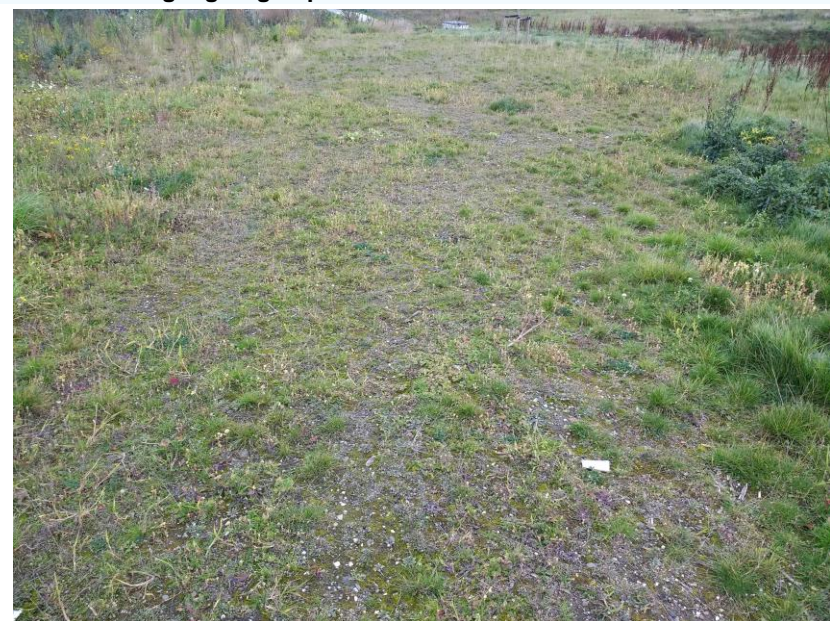
Foto 35. Puindeeltjes op het maaiveld

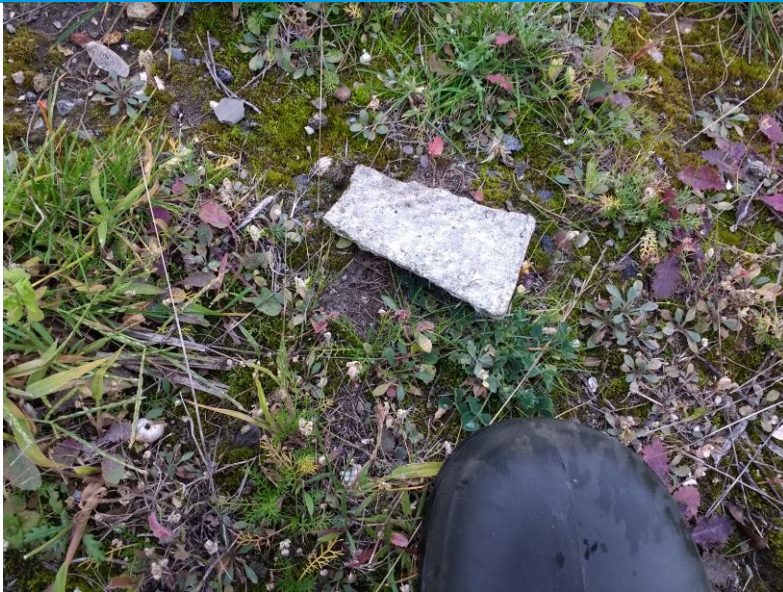
Foto 36. Asbestverdacht materiaal

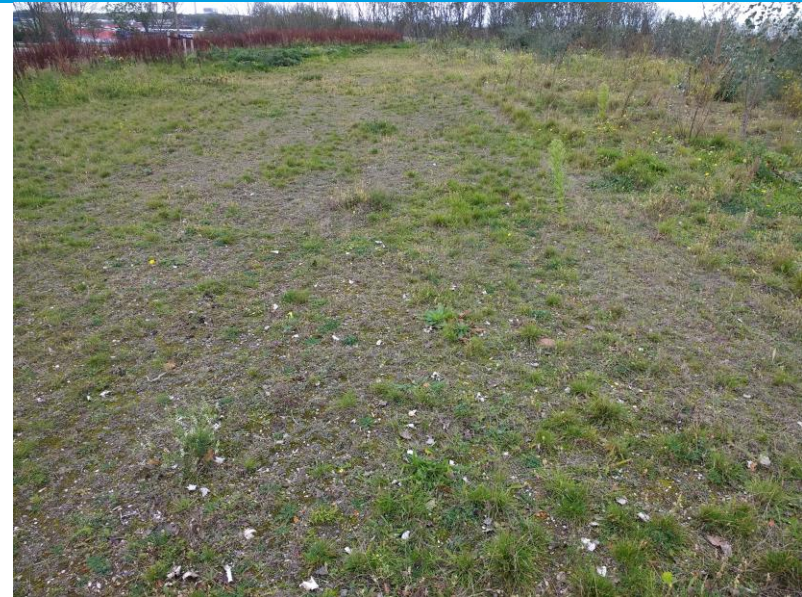
Foto 37. Puindeeltjes op het maaiveld

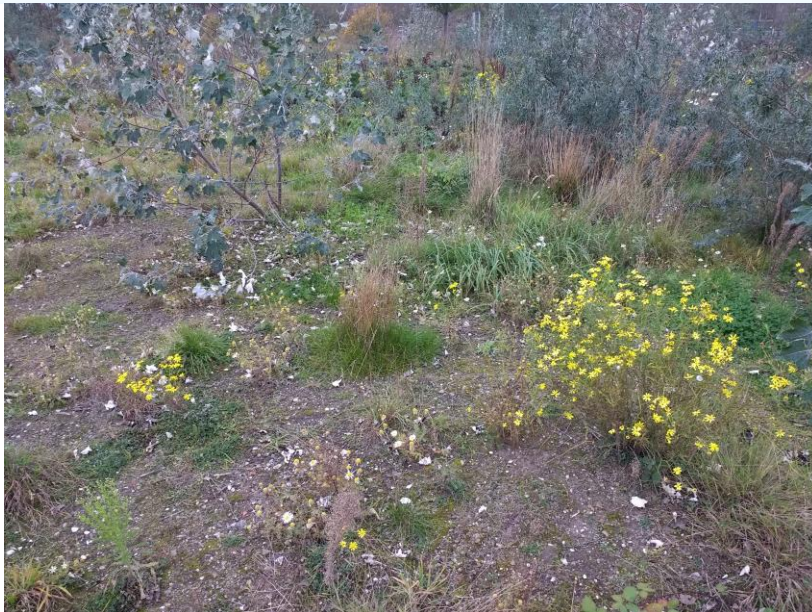
Foto 38. Puindeeltjes op het maaiveld
