## **Visuele inspectie leeflaag Aagtenpark te Beverwijk 2019**

**23 oktober 2019**

<b>Titel</b>	Visuele inspectie leeflaag Aagtenpark te Beverwijk 2019
<b>Opdrachtgever</b>	Gemeente Beverwijk
<b>Projectleider</b>	Elroy Houthuijzen - Diaz Chavez
<b>Auteur(s)</b>	Roos Heistek
<b>Uitvoering meet- en inspectiewerk</b>	Berry Celie
<b>Projectnummer</b>	1266817
<b>Aantal pagina's</b>	8 (exclusief bijlagen)
<b>Datum</b>	23 oktober 2019
<b>Handtekening</b>

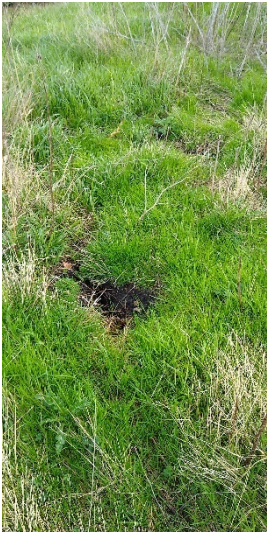
Foto 11 Scheuren bij talud wielerbaan

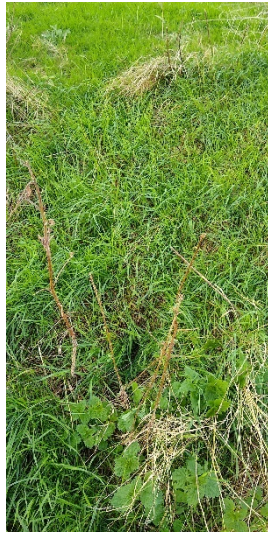
Foto 12 Scheuren bij talud wielerbaan

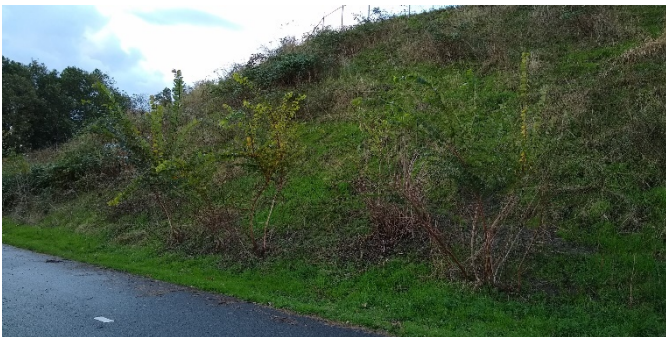
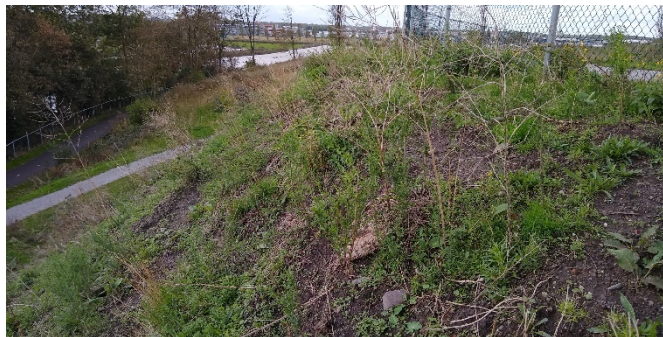
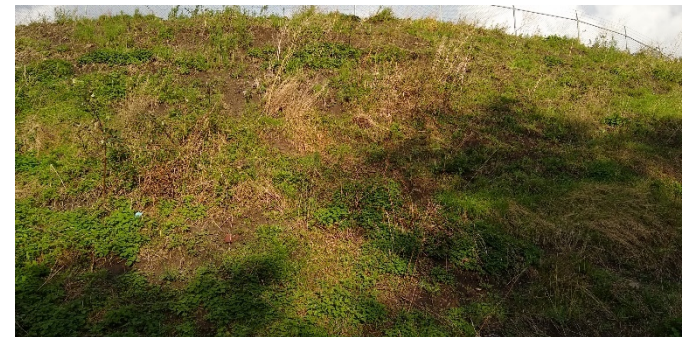
- Aan de oostkant van wielerveding is het talud droog en matig begroeid. Wel is er een sterke toename van de begroeiing geconstateerd in vergelijking met 2018. Als gevolg hiervan is de bodem niet verder gaan schuiven (zie foto's 15, 16 en 17 in bijlage 4)

Foto 15 Talud wielerbaan

Foto 16 Blootligging talud wielerbaan

Foto 17 Talud wielerbaan

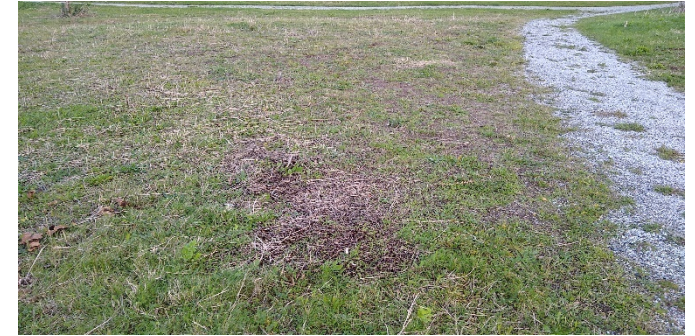
- Over het gehele terrein zijn meerdere konijnenholletjes, molshopen en enkele mollenritten aangetroffen (foto's 20 en 21 in bijlage 4). Ter plaatse van de hollen of ritten is geen stortmateriaal waargenomen. Wat duidt op het slechts graven in de leeflaag.
- Aan de oostkant van de wielerveding zijn in het talud meerdere scheuren aangetroffen in het maaiveld (zie foto's 11 en 12 in bijlage 4). De scheuren lijken echter in vergelijking met 2018 minder diep en dichter begroeid
- In het asfalt van de wielerveding zijn de scheuren van vorig jaar gedicht. Er zijn wel nieuwe beginnende scheurtjes waargenomen

Foto 20 Mollenrit

Onderdeel	Overschrijding signaalwaarde	Actie	opmerkingen	Wanneer
Beschadigingen aan de leeflaag	Konijnenholen, molshopen, graafgangen op het maaiveld en scheuren in het talud	Dichten van gaten en graafgangen	Om konijnenholen en molshopen te voorkomen is het aan te bevelen om kwetsbare delen van het terrein, zoals (steile) taluds ongeschikt of ontoegankelijk te maken voor konijnen. Anderzijds kan de dierlijke populatie in stand gehouden worden middels schadebestrijding door jacht.	Uitgangspunt is dat herstel op kwetsbare terreindelen, zoals taluds, binnen één jaar wordt uitgevoerd.
Afname van de dikte van de leeflaag	-	Indien tijdens de visuele inspectie in 2020 op de locaties de verzakkingen zichtbaar zijn en de begroeiing niet is toegenomen bevelen wij aan om de dikte van de leeflaag tijdens de inspectieronde te onderzoeken door een aantal boringen in het talud te plaatsen.	De leeflaag aan de noordkant van wielersbaan is naar verwachting nog voldoende. De leeflaag aan de zuidkant is niet afgenomen in vergelijking met 2018. Beide locaties blijven een aandachtspunt	Oktober 2020

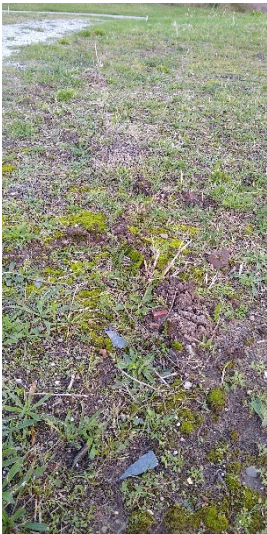
Foto 21 Mollenritten

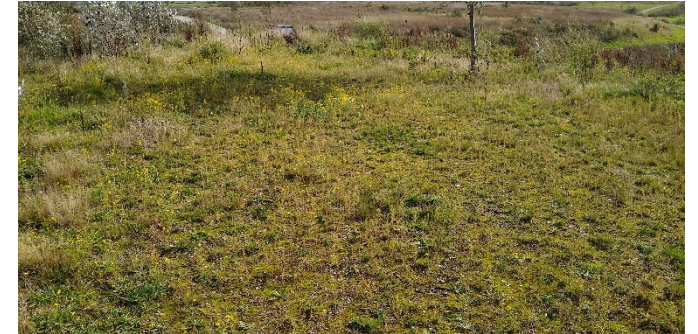
Foto 35 Puindeeltjes door de begroeiing van het maaiveld

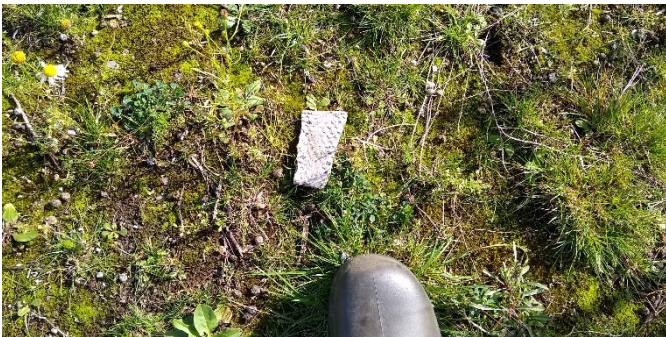
- Aan de noordwestzijde van de berg is asbestverdacht materiaal aangetroffen op het maaiveld (zie foto 36 in bijlage 4). Hetzelfde stukje was vorig jaar ook aangetroffen

Foto 36 Asbestverdacht materiaal

Afname schelpenverharding op het looppad	Afdekdoek door wegspoeling aan de oppervlakte gekomen	Leeflaag herstellen.*		Voorgesteld wordt om herstel binnen één jaar uit te voeren.
Stortmateriaal aan maaiveld	Op het maaiveld zijn meerdere verdachte materialen aangetroffen.	asbestverdachte materialen van de locatie te verwijderen door middel van handpicking

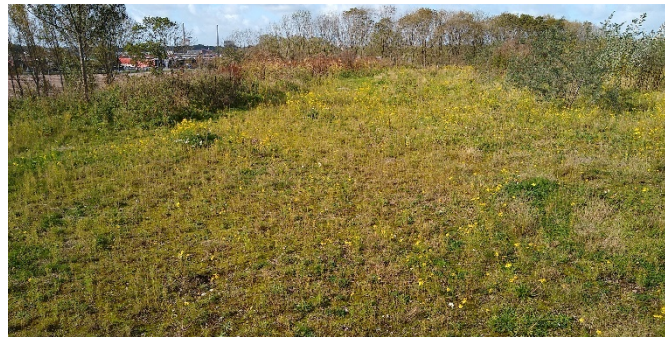
Foto 37 Puindeeltjes op het maaiveld

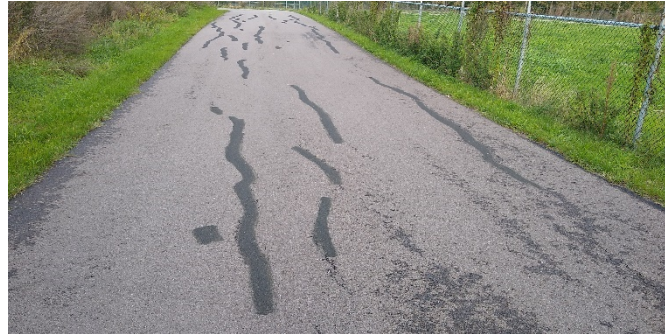
Foto 52 Wielerbaan, voormalige gaten zijn gerepareerd.

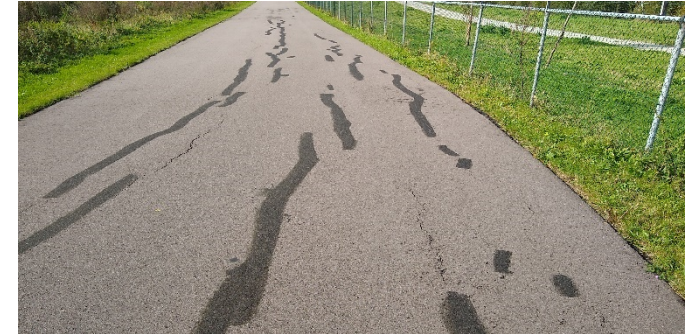
Foto 53 Wielerbaan, voormalige gaten zijn gerepareerd.

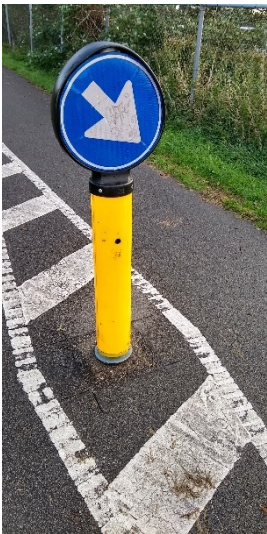
Foto 80 paal beschadigd

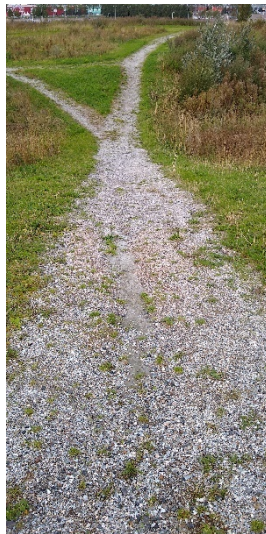
- Op het looppad bovenop de heuvel aan de zuidkant van het Aagtenpark is het afdekdoek door wegspoeling aan de oppervlakte gekomen, onder de schelpenverharding door (foto 81 in bijlage 4).

Foto 81 doek zichtbaar door wegspoelen

\*Het materiaal om de leeflaag te herstellen dient minimaal de vergelijkbare kwaliteit te hebben als de leeflaag op de betreffende locatie. Voor kleinere beschadigingen, zoals deze nu zijn geconstateerd, mogen herstelwerkzaamheden worden uitgesteld tot de werkzaamheden kunnen worden gecombineerd met andere werkzaamheden.

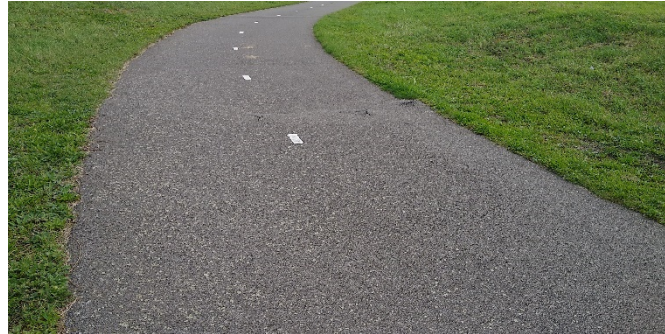
Foto 84 Verzakkingen in het asfalt

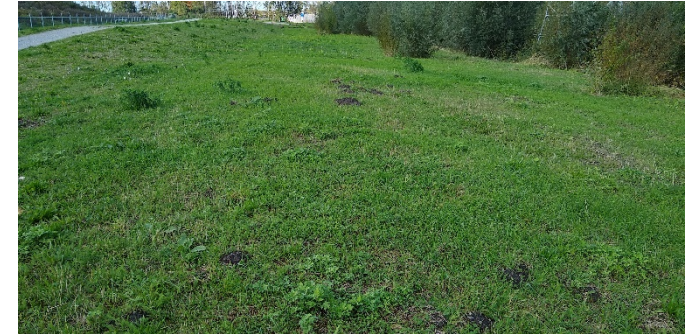
Foto 85 Mollengaten

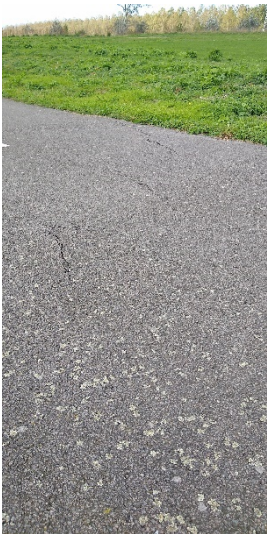
- In het asfalt van het openbare fietspad zijn verschillende bulten en verzakkingen zichtbaar. Er zijn door de verzakkingen beginnende scheuren te zien

Foto 86 fietspad bobbels en scheuren

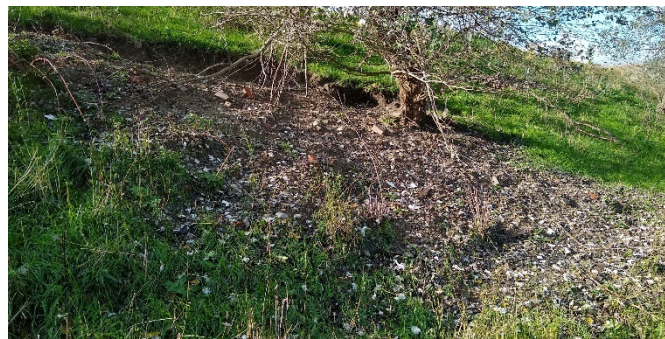
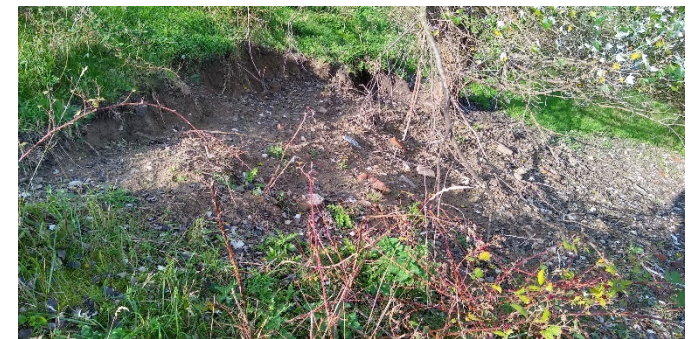
- Aan de noordkant van het Aagtenpark is een verschuiving in het talud waargenomen (foto's 87a en 87b in bijlage 4). Als gevolg hiervan is puin aan de oppervlakte gekomen

Foto 87a verschuiving in talud

Foto 87b verschuiving in talud
