Visuele inspectie leeflaag Aagtenpark te Beverwijk 2020

12 november 2020

Kenmerk R003-1266817RMH-V01-IhI-NL

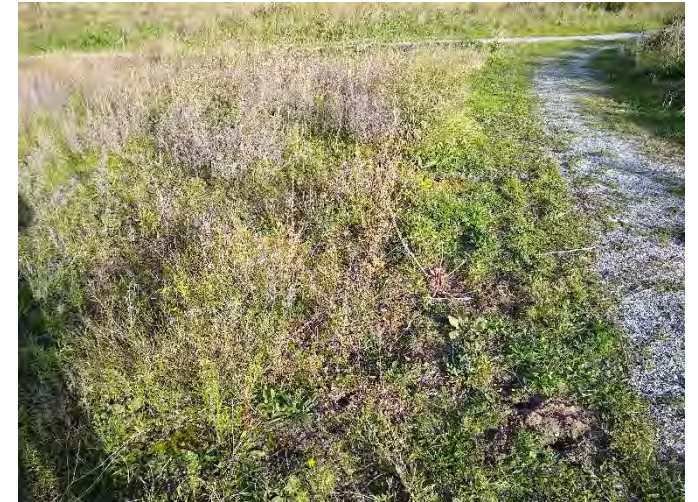
Foto 9: 20 Mollenrit

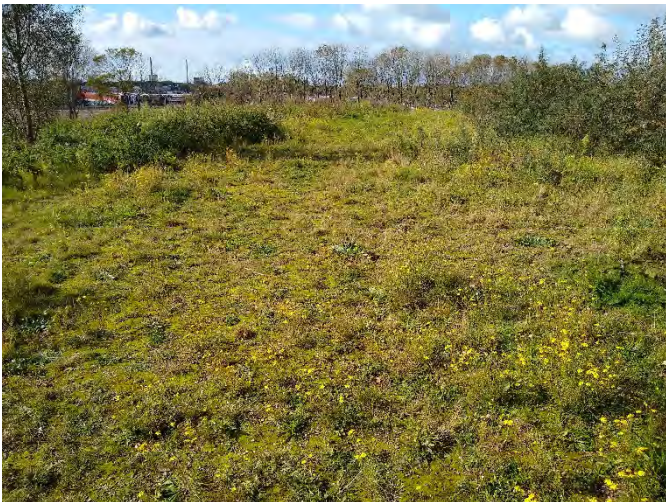
- Op meerdere locaties is op het maaiveld steen- en puinhoudend materiaal aangetroffen. Met name op de berg aan de noordwestzijde zijn meerdere stukjes steen en puinhoudend materiaal aangetroffen. De mate van het bodemvreemde materiaal is door de toename in de vegetatie minder zichtbaar geworden
- Afdekdoek bij de schelpenverharding is aan het oppervlakte gekomen.

Foto 22: 37 Puindeeltjes op het maaiveld

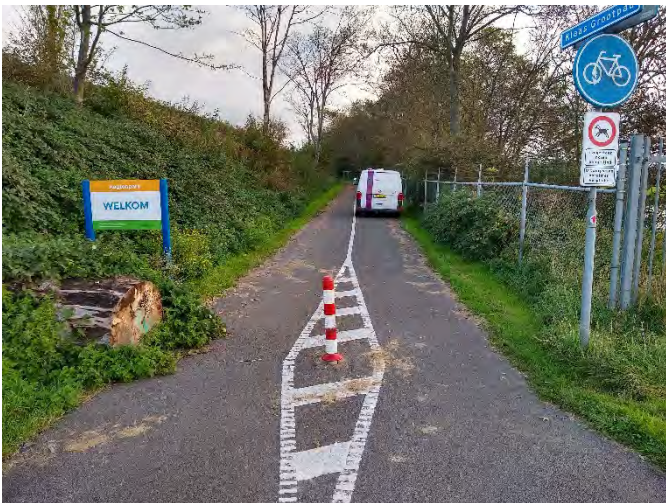
Foto 40: 80 Fietspaal hersteld

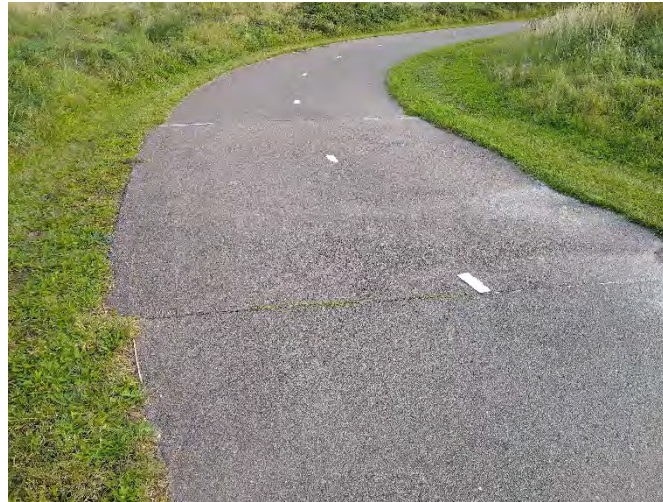
Foto 50: 84 Asfalt hersteld

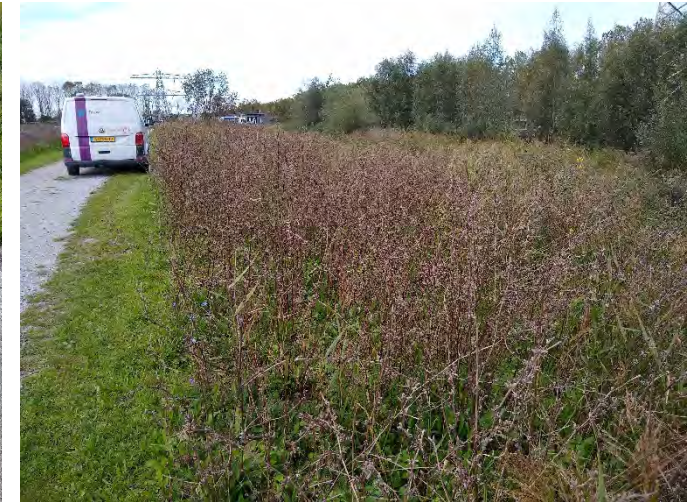
Foto 51: 85 mollengaten niet meer zichtbaar door struiken

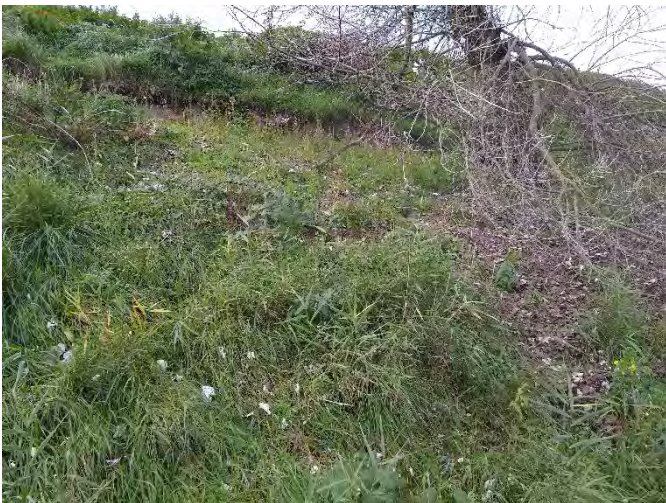
Foto 52: 87a verschuiving in talud

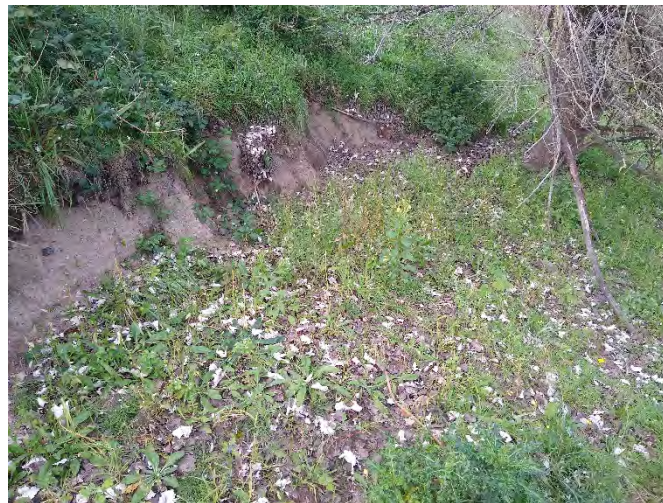
Foto 53: 87b verschuiving in talud

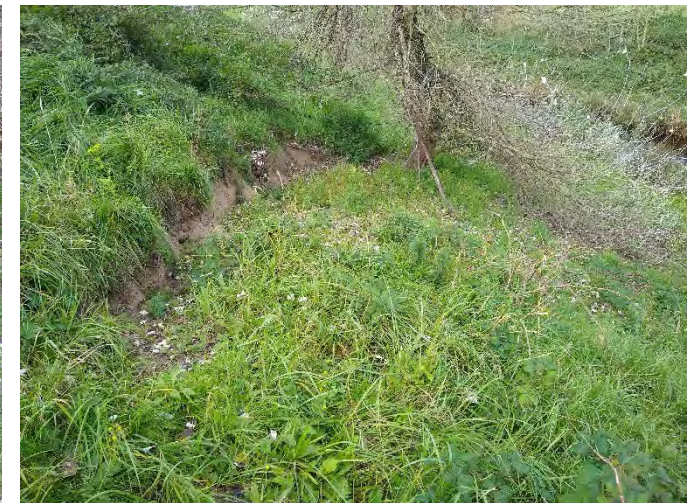
Foto 54: 87c verschuiving in talud

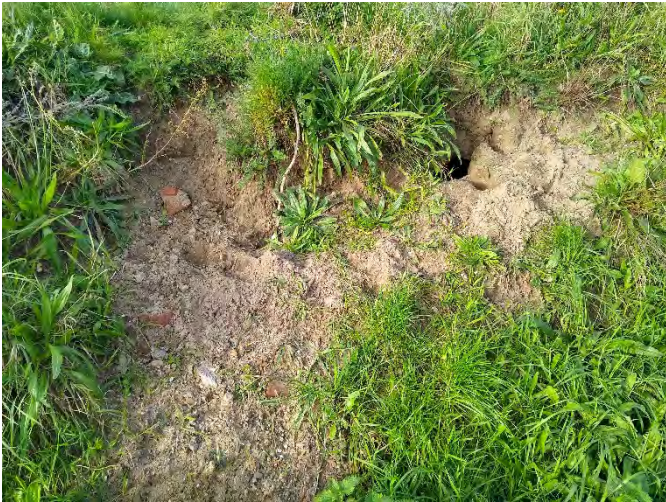
- Over het gehele terrein zijn meerdere konijnenholletjes, molshopen en enkele mollenritten aangetroffen. Ter plaatse van de hollen of ritten is geen stortmateriaal waargenomen. Wat duidt op het slechts graven is in de leeflaag. Ter plaatse van de hollen of ritten is de vegetatie ook sterk toegenomen, waardoor deze slecht zichtbaar zijn
- Aan de oostkant van de wielerbaan zijn in het talud meerdere scheuren aangetroffen in het maaiveld (zie foto's 87, 61 en 62 in bijlage 4). De taluds zijn in vergelijking met 2019 een stuk dichter begroeid. Ter controle zijn een aantal proefboringen geplaatst (bijlage 3). Zintuiglijk zijn zeer lichte hoeveelheden bakstenen en puin aangetroffen. Dit is tevens ook het maaiveld op het gehele terrein te vinden waaruit geconcludeerd kan worden dat deze bijmengingen geen stortmateriaal is

Foto 55: 88 konijnenholen
