Visuele inspectie leeflaag Aagtenpark te Beverwijk 2021

22 november 2021

Kenmerk R004-1266817RMH-V02-lhl-NL

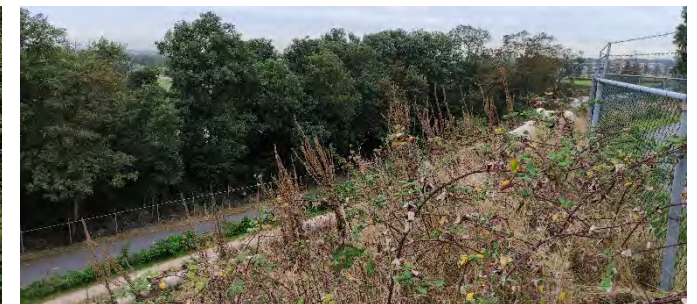
- Een opvallende verandering is dat er schapen lopen op het steile talud bij de wielerved. Er zijn veel kale plekken te zien (o.a. foto 11, 12, 16, 17, 45, 152, 164). Vooral bij 16 en 17 lopen de schapen paadjes op het talud. Vooralsnog zijn er geen verzakkingen veroorzaakt (behalve bij foto 152). Het wordt afgeraden om de schapen op de taluds te laten grazen in de toekomst, juist de wortels van de begroeiing voorkomt mogelijke verschuivingen. Op de huidige plek zijn al eens verzakkingen geweest. Aan de andere kant van het fietspad (noordzijde) hebben de schapen ook gelopen, hier is dat geen enkel probleem

Foto 6: 16 Talud wielerbaan

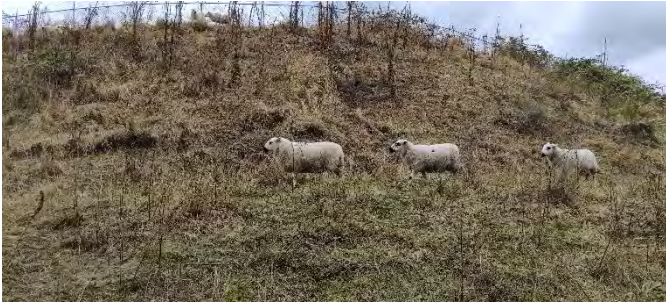
Foto 7: 17 Talud wielerbaan

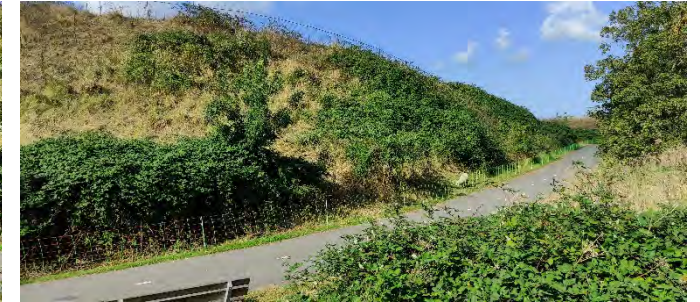
Een opvallende verandering is wel dat er schapen lopen op het steile talud bij de wielerveding. Er zijn veel kale plekken te zien. vooralsnog veroorzaakt dit geen verzakkingen. Het lijkt me in het algemeen zeer af te raden om de schapen op de taluds te laten grazen in de toekomst, juist de wortels van de begroeiing voorkomt mogelijke verschuivingen. Op de huidige plek zijn al eens verzakkingen geweest.

Foto 27: 45b schapen op het tablud

Antwoord: De schapen zorgen voor een goede verdichting van de leeflaag. Ook halen de schapen juist de onwenselijke begroeiing weg en laten het gras en de wortels intact. Wel is het verstandig het talud goed te blijven monitoren op eventuele verschuivingen. Eventueel kunnen we het talud voorzien van grasprotector om zodoende de ondergrond te stabiliseren. Deze maatregel is wel voorzien, maar wordt pas uitgevoerd als dit nodig is.

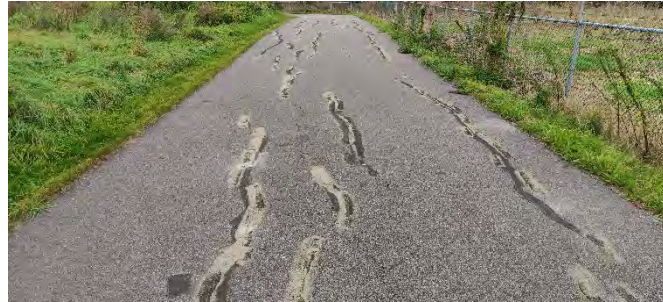
Foto 32: 52 scheuren wielerbaan gedicht

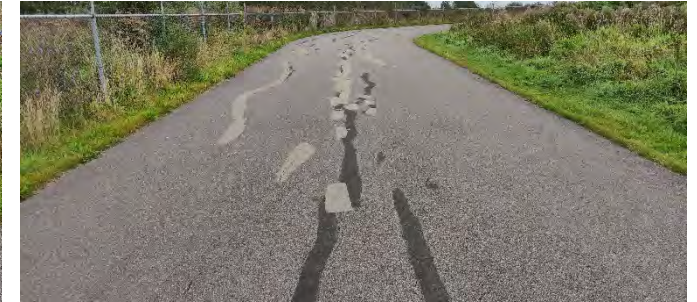
Foto 33: 53 scheuren wielerbaan gedicht

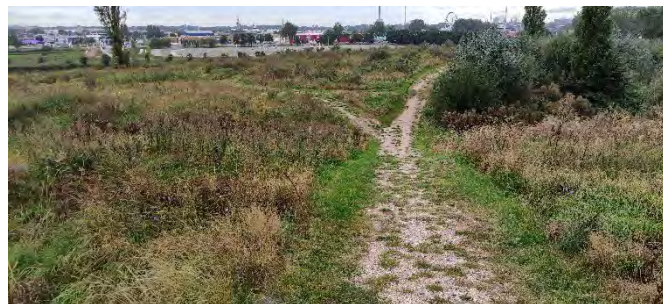
Enkele weinig gebruikte wandelpaden (schelpenpaden) dreigen op een aantal plaatsen te worden overwoekerd.

Foto 47: 81 pad raakt steeds meer overwoekerd

Afname schelpenverharding op het looppad		Overwoekering schelpen- en wandelpad tegengaan.		Voorgesteld wordt om herstel binnen één jaar uit te voeren.

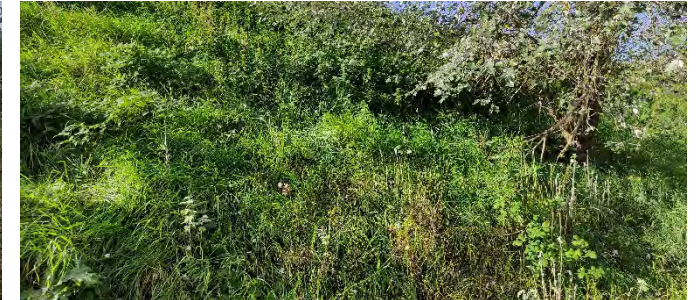
Foto 57: 87 begroeid talud

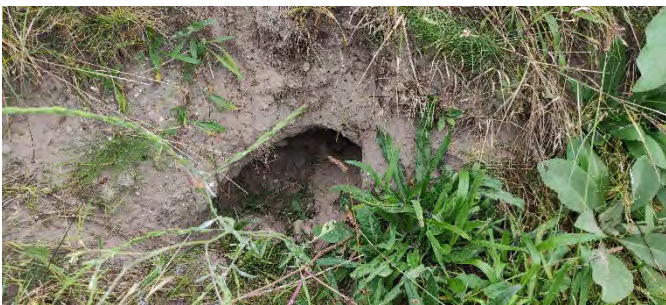
Foto 58: 88 konijnenhol konijnenholen

Onderdeel	Overschrijding signaalwaarde	Actie	opmerkingen	Wanneer
Beschadigingen aan de leeflaag	Konijnenholen, molshopen, graafgangen op het maaiveld en scheuren in het talud	Dichten van gaten en graafgangen	Om konijnenholen en molshopen te voorkomen is het aan te bevelen om kwetsbare delen van het terrein, zoals (steile) taluds ongeschikt of ontoegankelijk te maken voor konijnen. Anderzijds kan de dierlijke populatie in stand gehouden worden middels schadebestrijding door jacht.	Uitgangspunt is dat herstel op kwetsbare terreindelen, zoals taluds, binnen één jaar wordt uitgevoerd.
Afname van de dikte van de leeflaag	-	Indien tijdens de visuele inspectie in 2022 op de locaties de verzakkingen zichtbaar zijn bevelen wij aan om de dikte van de leeflaag tijdens de inspectieronde te onderzoeken door een aantal boringen in het talud te plaatsen.	Het wordt afgeraden om de schapen op de taluds te laten grazen in de toekomst, juist de wortels van de begroeiing voorkomt mogelijke verschuivingen.	-

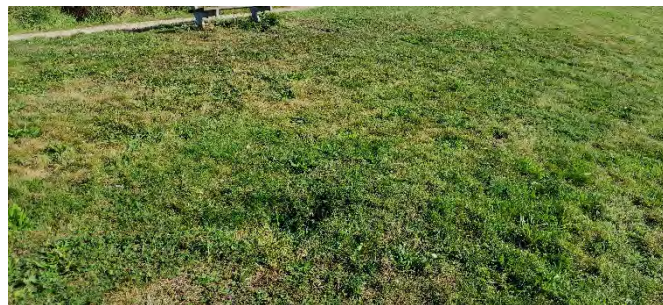
Foto 59: 89 konijnenholen

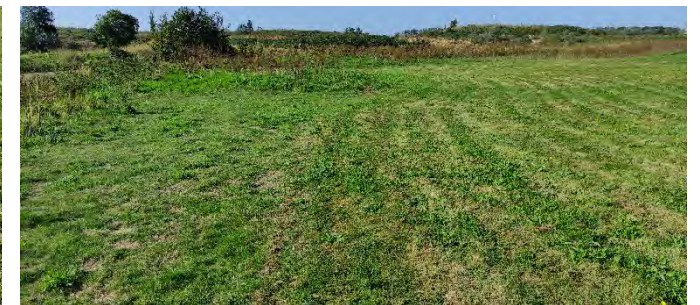
Foto 60: 90 konijnenholen

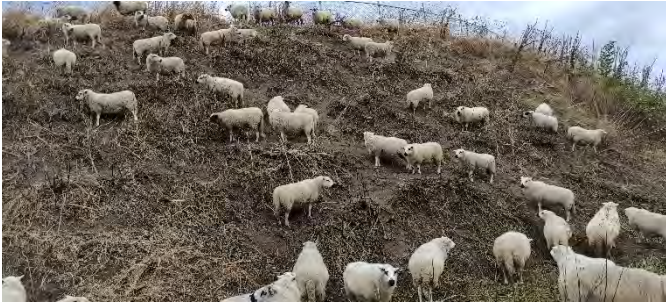
Foto 61: 152 Schapen op het talud

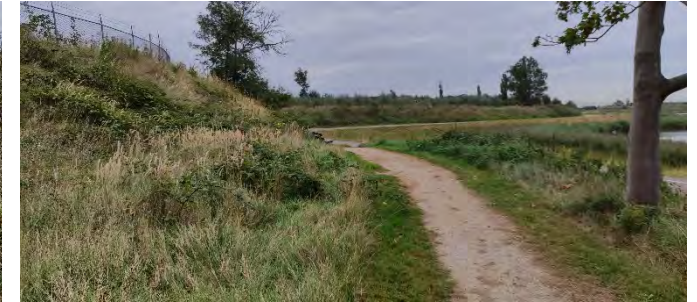
Foto 63: 154 Wandelpad oostkant Aagtenpark

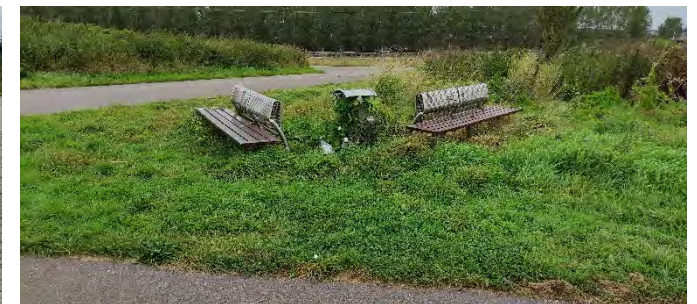
Asfalt wielerved; soms een paar lichte scheuren maar zo te zien wordt het goed onderhouden. Verder valt hier op dat de bankjes en prullenbakken op de wielerved dreigen te worden overwoekerd en de prullenbakken zijn overvol; ze lijken niet te worden geleegd.

Foto 66: 157 bankjes en prullenbak worden overwoekerd

De prullenbakken en banken op het BRC terrein zijn door de gemeente Beverwijk geschonken aan de BRC. Zij maken hier echter geen gebruik van en ze willen van de banken en prullenbakken af. Na overleg met de gemeente zouden de prullenbakken en banken worden weggehaald. Marco Leguyt zou dit met de BRC (Kees Jan van Tolledo) afstemmen (actie Martijn Spreeuw; gemeente)

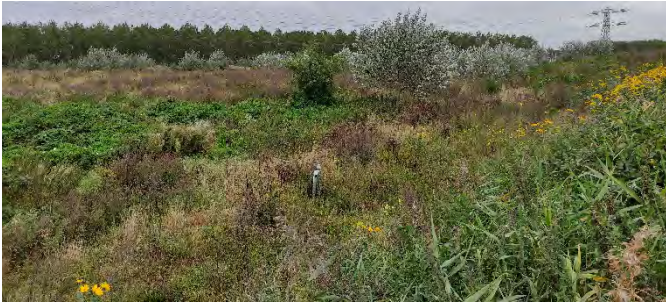
Het wandelpad (klein rondje) bij de wielerved is nog steeds niet onderhouden en onbegaanbaar/helemaal verdwenen.

Foto 67: 158 wandelrondje geheel overwoekerd

Antwoord: Door het weinige gebruik van dit halfverhardingspad (houtsnipperpad) is het verdwenen. Is het wenselijk om dit pad te herstellen als er zo weinig gebruik van wordt gemaakt?

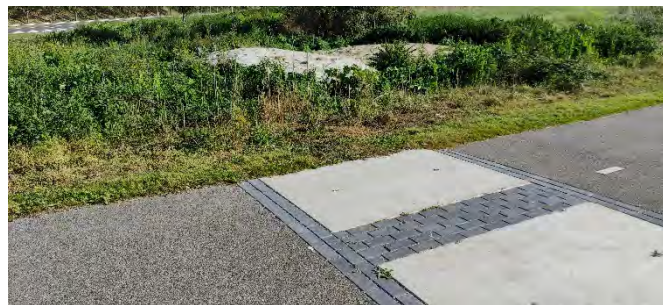
- Op het gehele terrein is op de licht begroeide plekken puin (fijn/middel) aan het maaiveld te zien. Aangezien dit ook in de voorgaande jaren is waargenomen kan worden aangenomen dat het puin van de deklaag is. Het puin wordt steeds beter zichtbaar wordt door uitspoeling
- Schelpenpaden en het wandelpad bij de wielerved dreigen overwoekerd te worden. Hierdoor kan er geen goede inspectie hiervan plaatsvinden (foto's 20, 81, 159)
- Aan de Noordzijde is er naast het fietspad een hoop zand en een hoop beton geplaatst (foto's 162, 163)

Foto 71: 162 gedumpt beton en zand

Antwoord: Dit heeft te maken met onderzoek naar de duiker. Dit wordt na het vervangen van de duiker weggehaald.

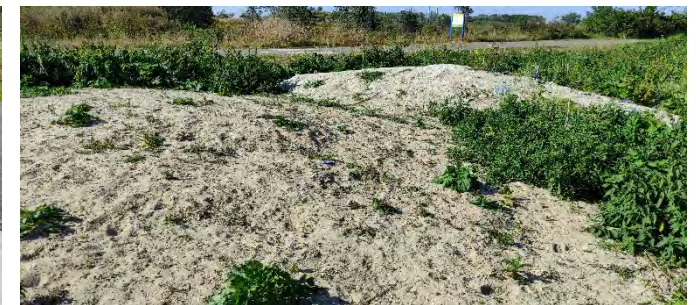
Foto 72: 163a zand en beton dump

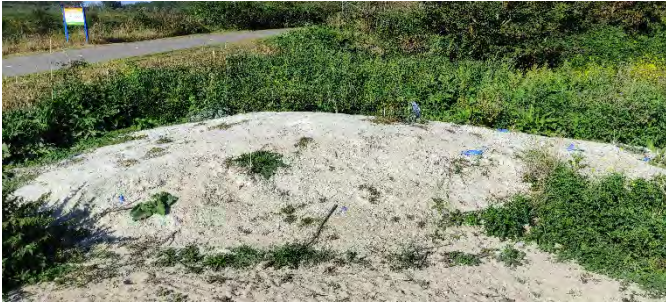
Foto 73: 163b zand en beton dump

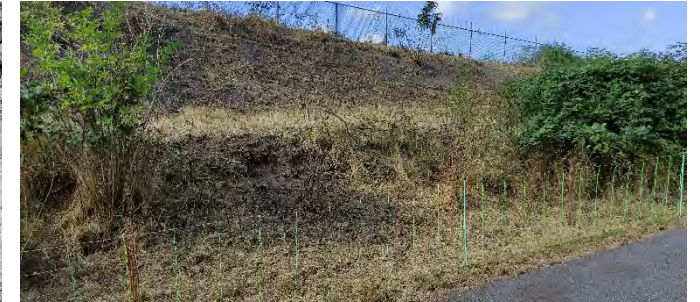
Foto 75: 164 Talud wielerbaan

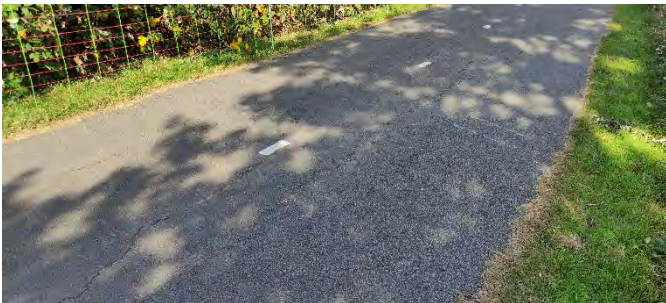
Asfalt openbare fietspad; een aantal scheuren en een rare bulten maar deze zijn al gemarkeerd dus ik verwacht dat dit binnenkort gerepareerd wordt.

Foto 76: 165 scheuren fietspad

Antwoord: Het herstellen van het fietspad, niet zijnde de wielerved, staat voor dit jaar in de planning maar zal pas uitgevoerd worden nadat de duiker onder de fly-over A22 is vervangen. Het fietspad zal nl. worden gebruikt als aanvoerroute voor het materieel en materiaal voor de duiker.

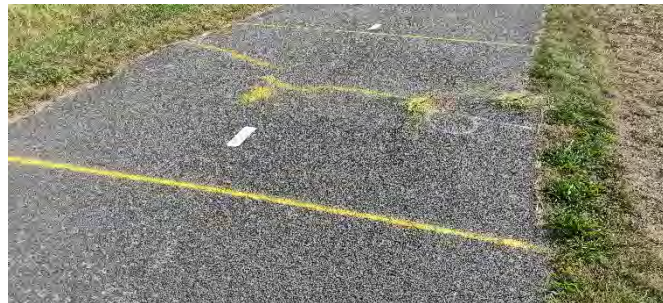
Foto 77: 166 scheuren

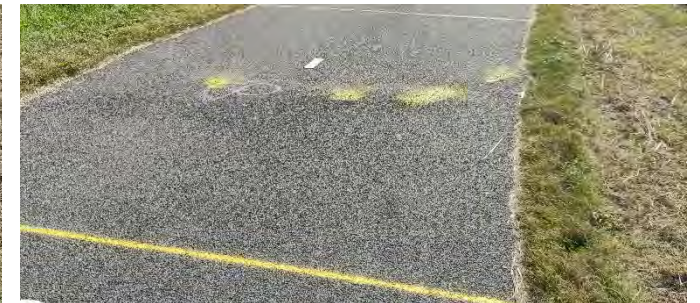
Foto 78: 167 scheuren
