Visuele inspectie leeflaag Aagtenpark te Beverwijk 2022

10 oktober 2022

Kenmerk R005-1266817SVK-V01-IHI-NL

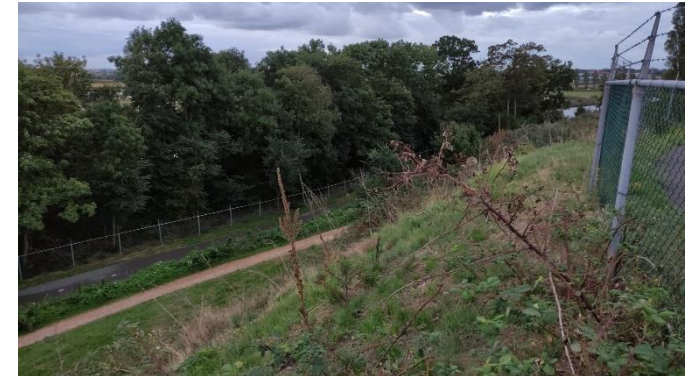
- Bij fotopunt 87 heeft in het verleden een verschuiving plaatsgevonden waarna deze is aangevuld met zand. Verschuivingen kunnen het beste worden aangevuld met (zandig) klei
- Vooral bij fotopunten 16 en 17 liepen het voorgaande jaar schapen paadjes op het talud. Vooralsnog zijn er geen verzakkingen veroorzaakt. Behalve bij fotopunt 152, waar het risico nog ernstig aanwezig is over een lengte van circa 15 m. Het wordt afgeraden om de schapen op de taluds te laten grazen in de toekomst, juist de wortels van de begroeiing voorkomt mogelijke verschuivingen. Op de rest van het park is dit geen probleem, omdat er inmiddels voldoende begroeiing (en beworteling) aanwezig is

Foto 6: 16 Talud wielerbaan

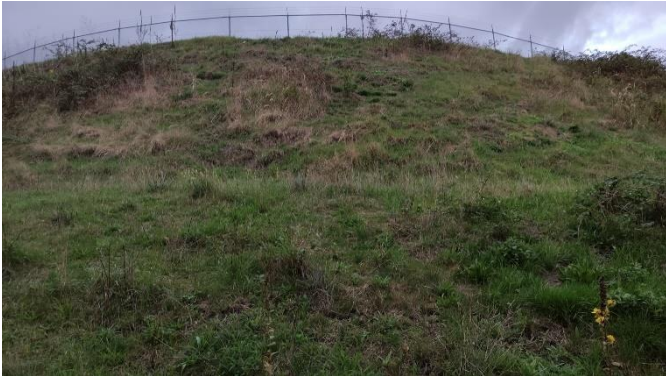
Foto 7: 17 Talud wielerbaan

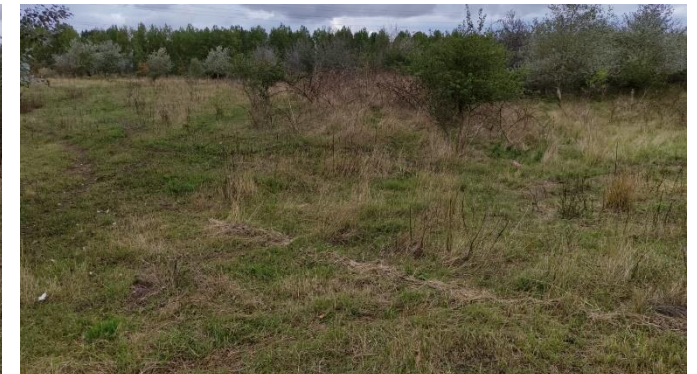
Foto 24: 39 Wandelrondje, gesnoeid maar geen wandelpad meer

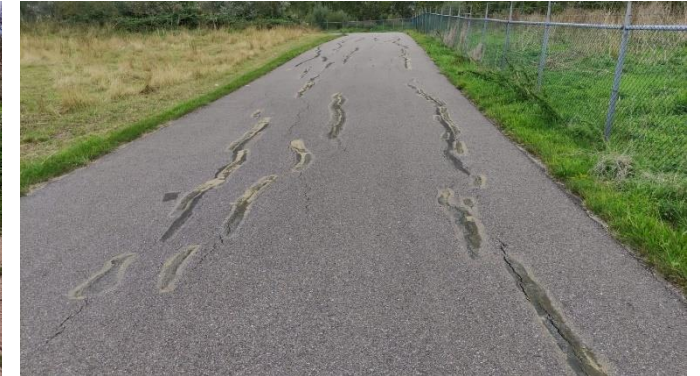
Foto 33: 52 Scheuren wielerbaan nemen toe

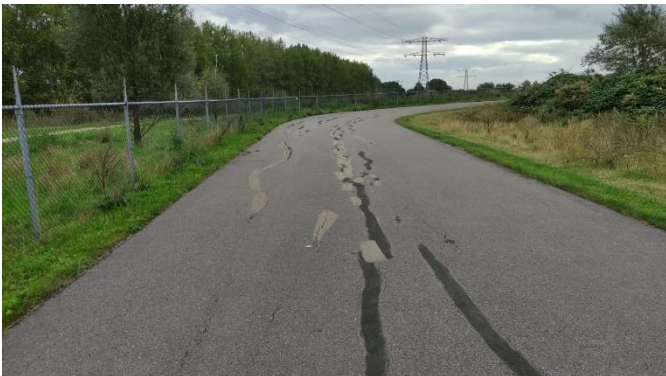
Foto 34: 53 Scheuren wielerbaan nemen toe

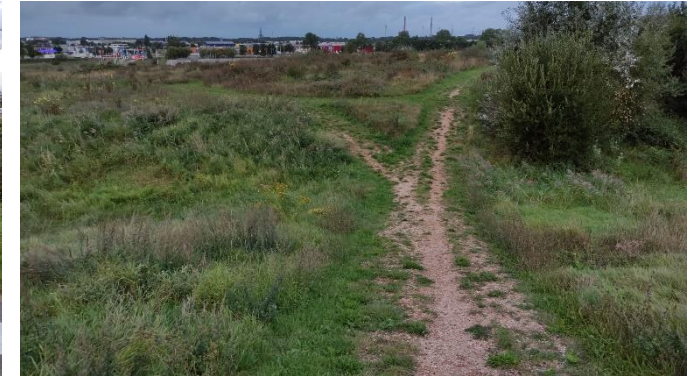
Foto 45: 81 Pad raakt steeds meer verwoekerd

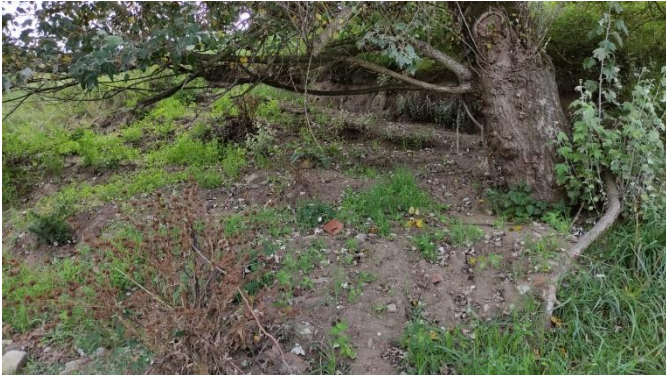
Foto 55: 87a Verzakking

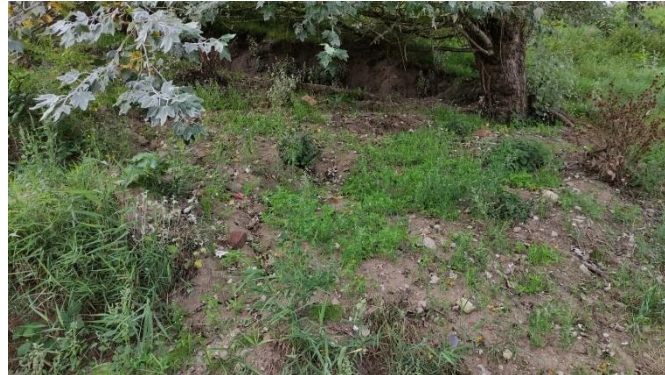
Foto 56: 87b Verzakking

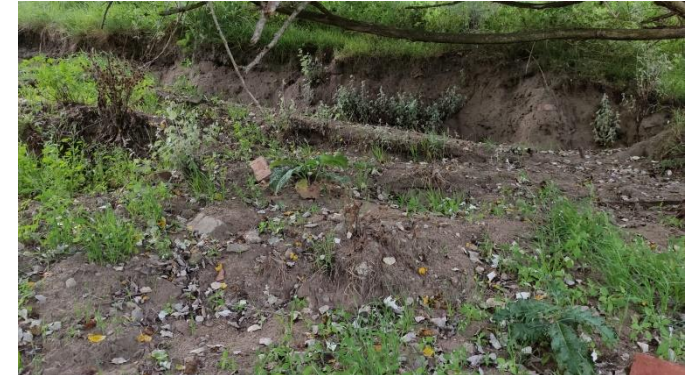
Foto 57: 87c Verzakking

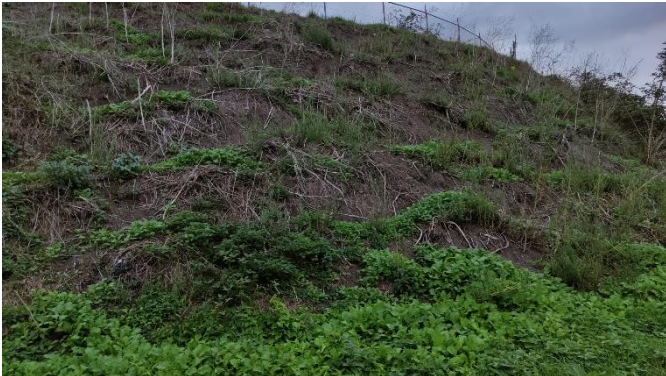
Foto 61: 152 Talud, risico op verzakking

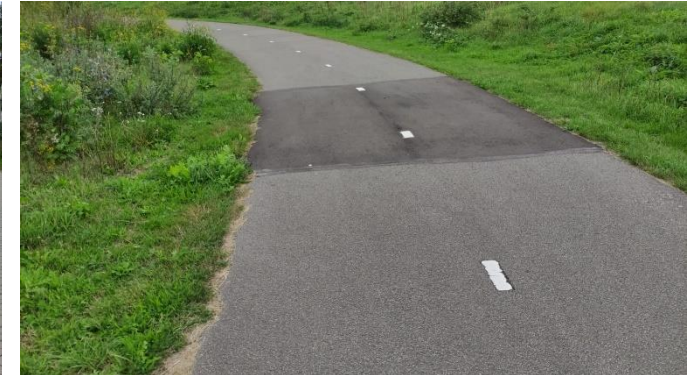
Foto 69: 160 Hersteld asfalt

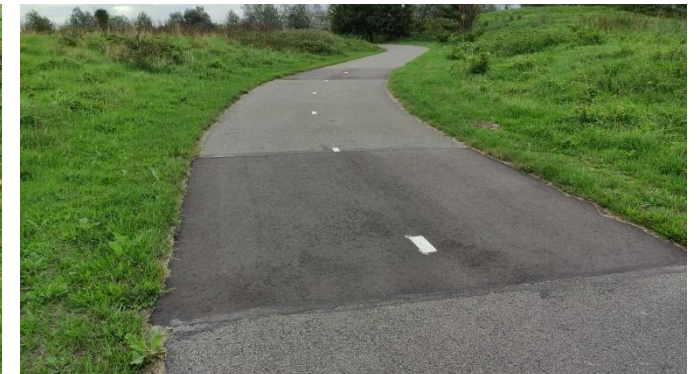
Foto 72: 166 en 167 Asfalt hersteld
