## **Nazorg leeflaag Aagtenpark te Beverwijk 2023**

**1 november 2023**

**Kenmerk** R001-1290812SVK-V01-sla-NL

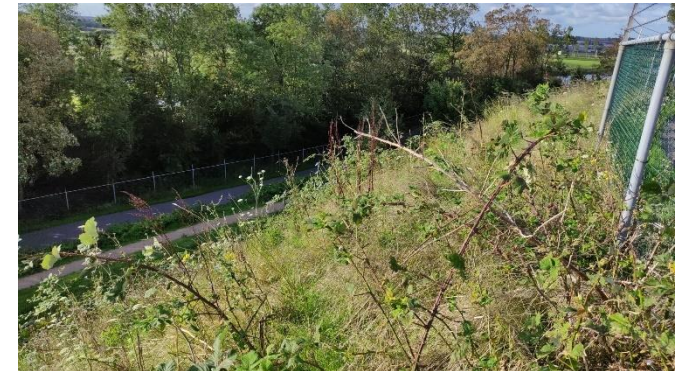
- Bij fotopunten 16 en 17 is de leeflaag de afgelopen jaren goed hersteld. Het risico op verzakkingen is sterk afgenomen door toegenomen begroeiing
- Bij fotopunten 52 en 53 zijn de scheuren in het asfalt van de wielervedst hersteld. Hier zijn geen open scheuren meer zichtbaar

- Bij fotopunt 16 en 17 gaat het steeds beter met de deklaag op het talud, na de verzakkingen van een aantal jaren terug is het weer goed hersteld en is het risico op verschuiven afgenomen door de toegenomen begroeiing en worteling

Foto 6: 16 Talud wielerbaan

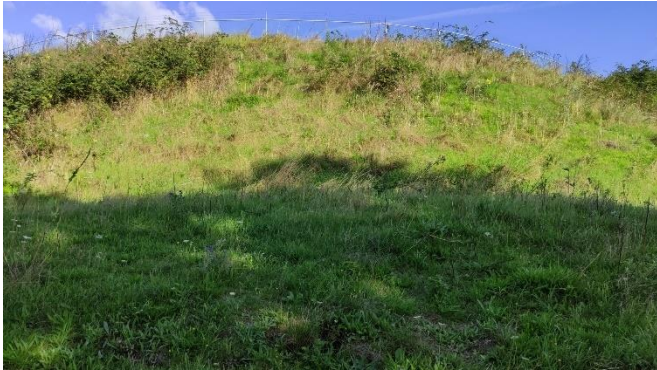
Foto 7: 17 Talud wielerbaan

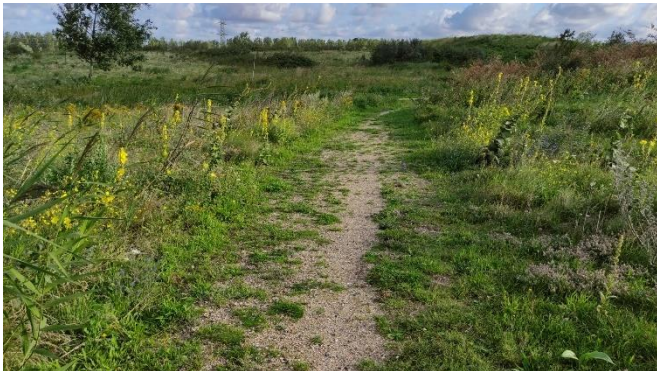
- De schelpenpaden bij fotopunten 20, 81, 153 en 155 zijn meer overwoekerd dan in 2022. Dit vereist de komende jaren onderhoud als deze in gebruik dienen te blijven

- Hekken; zijn overal intact
- Enkele weinig gebruikte wandelpaden (schelpenpaden) worden overwoekerd, dit vereist de komende jaren mogelijk wel onderhoud (zie onder andere fotopunten 20, 81, 155). Over het algemeen zijn de schelpenpaden prima in orde

Foto 10: 20 Wandelpad, overwoekerd

-	-	Overwoekering schelpenpaden tegengaan	Wellicht is het niet wenselijk om de schelpenpaden te herstellen indien hier weinig gebruik van wordt gemaakt	Voorgesteld wordt om herstel binnen één jaar uit te voeren

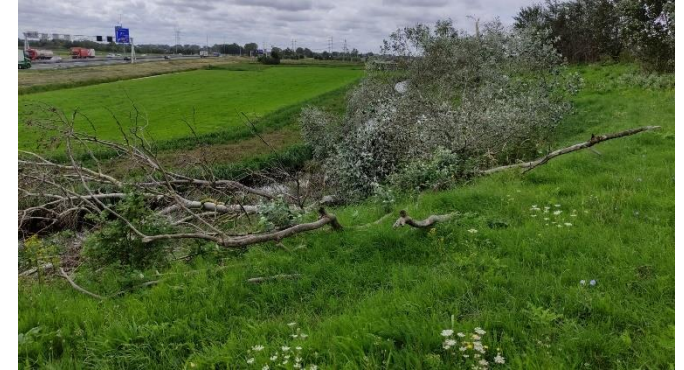
- Een aantal bomen zijn, vermoedelijk tijdens de zomerstorm van 5 juli 2023, omgevallen en/of doodgegaan (zie fotopunten 27, 61, 154 en 168). Door ontworteling kan de dikte van de afdeklaag afnemen en het risico op contact met het verontreinigde stortmateriaal toenemen. Een inventarisatie van de gezondheid van de bomen wordt aanbevolen om ongezonde bomen preventief om te zagen voordat deze omwaaien

- Er zijn wat grote bomen aan de buitenranden dood gegaan en/of omgewaaid (fotopunten 27, 61b-licht over de sloot-, 154, 168). Wellicht is een inventarisatie aan te raden om te kijken welke bomen nog gezond zijn? Zodat ze omgezaagd kunnen worden voordat ze omwaaien. Ik ben zelf geen expert daar in

Foto 15: 27 Oostkant Aagtenpark

Afname van de dikte van de leeflaag	Gaten door omgewaaide bomen	Indien gaten zijn ontstaan deze herstellen, gezondheid bomen inventariseren en kappen ongezonde bomen	Ongezonde bomen zijn kwetsbaar voor ontworteling en vormen daardoor een risico voor contact met het stortmateriaal	Herstel binnen twee weken indien gaten zijn ontstaan en de kans op contact met het stortmateriaal reëel is

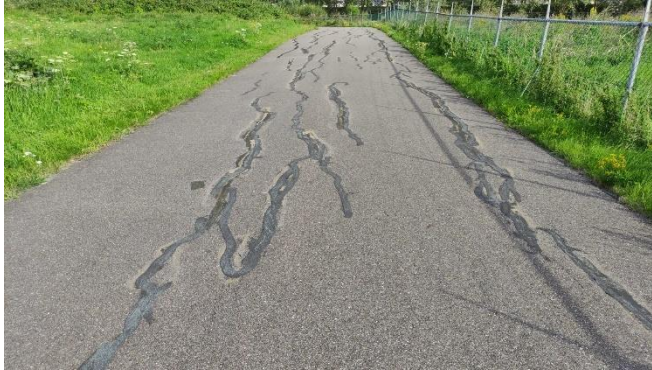
- Asphalt op de wielerveding; er komen steeds meer (gerepareerde) scheuren bij, vooral goed te zien op fotopunt 52 en 53
- De twee verdwenen prullenbakken (fotopunt 157 en 159) zijn niet terug geplaatst.

Foto 32: 52 Scheuren wielerbaan hersteld

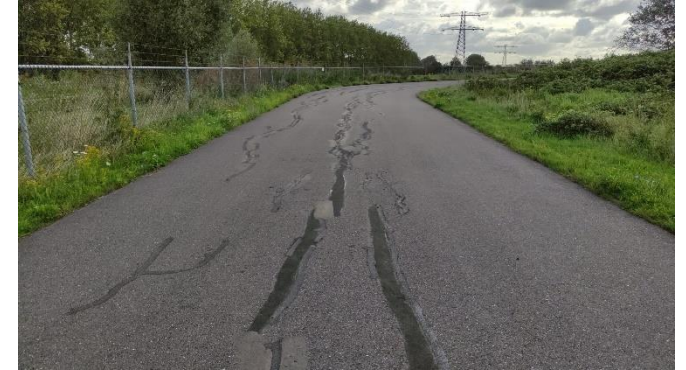
Foto 33: 53 Scheuren wielerbaan hersteld

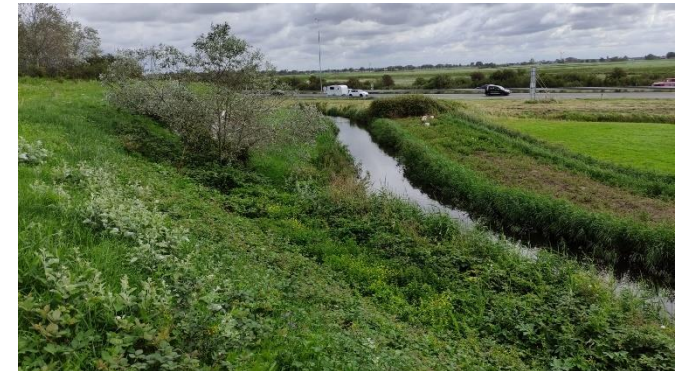
Foto 36: 61 Noordoostkant Aagtenpark

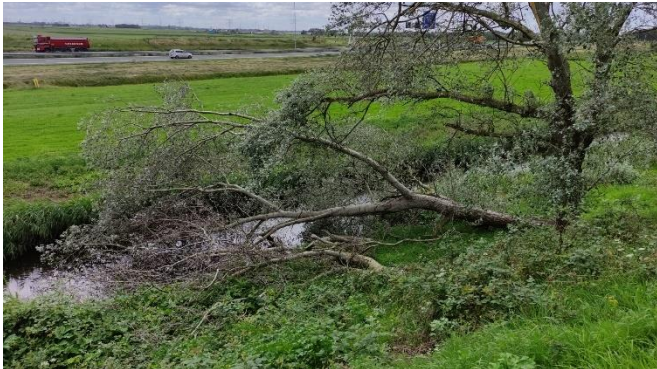
Foto 37: 61b Boom over sloot, noordoostkant Aagtenpark

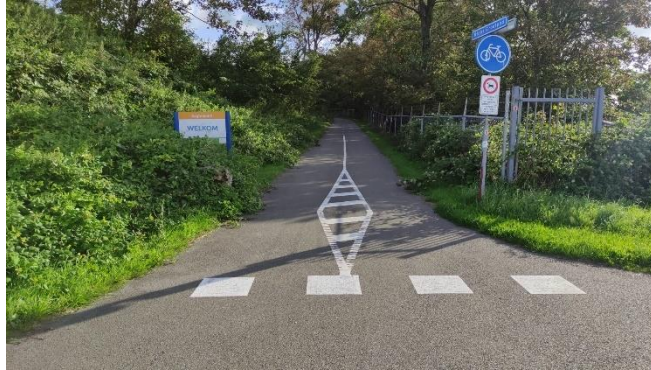
- Bij de zuidelijke ingang is de paal weg (fotopunt 80) waardoor auto's ongehinderd het park in kunnen rijden

Foto 44: 80 Fietspad, paal is weg

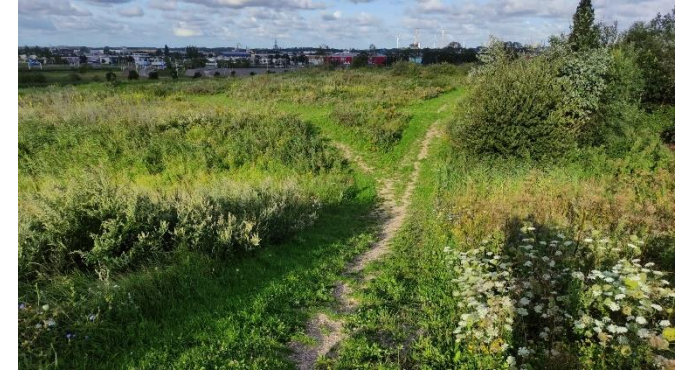
Foto 45: 81 Pad, verder overwoekerd

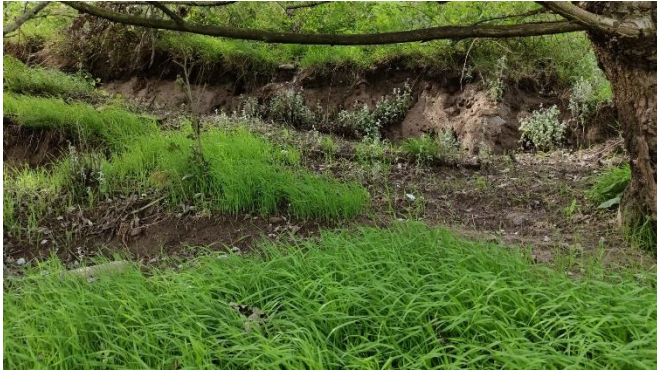
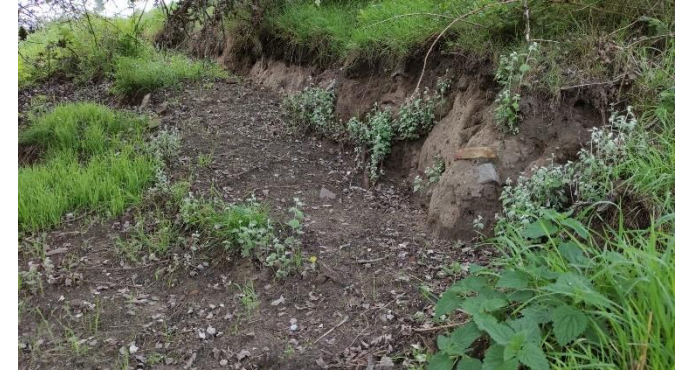
- Bij fotopunt 87 is een verzakking waargenomen. Deze is in het verleden al eens hersteld met zand, maar in 2022 is deze weer verzakt en sindsdien niet meer hersteld. De deklaag is nog minimaal 50 cm dik en vormt geen direct risico voor recreanten. Verschuivingen kunnen het beste worden aangevuld met (zandig) klei

- Bij fotopunt 87 is al eens een verschuiving geweest, dit was aangevuld maar was in 2022 weer weg gezakt/gespoeld. Er is hier niets veranderd na vorig jaar. Er is geen direct risico voor recreanten, er is ook desondanks nog minimaal 50 cm afdekking aanwezig. Advies is wellicht om het gat aan te vullen met (zandige) klei

Foto 55: 87a Verzakking

Foto 57: 87c Verzakking

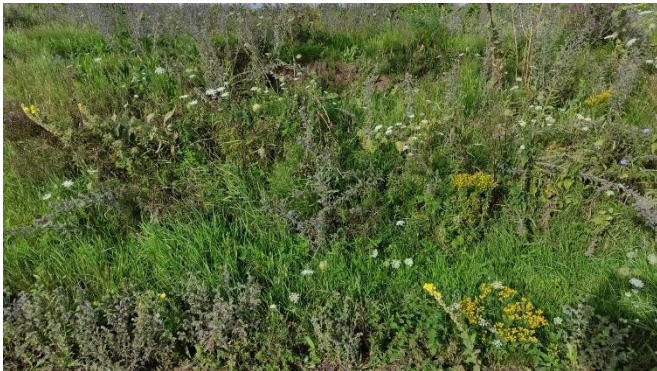
- Het wandelpad (klein rondje) bij de wielerveding is inmiddels weer geheel overwoekerd (fotopunt 158)
- Konijnenhol vorig jaar (fotopunt 88); nu weer begroeid en haast niet meer zichtbaar

Foto 58: 88 Konijnenhol

Onderdeel	Overschrijding signaalwaarde	Actie	Opmerkingen	Wanneer
Beschadigingen aan de leeflaag	Konijnenholen, molshopen, graafgangen op het maaiveld	Dichten van gaten en graafgangen	Om konijnenholen en molshopen te voorkomen is het aan te bevelen om kwetsbare delen van het terrein, zoals (steile) taluds ongeschikt of ontoegankelijk te maken voor konijnen. Anderzijds kan de dierlijke populatie in stand gehouden worden middels schadebestrijding door jacht	Uitgangspunt is dat herstel op kwetsbare terreindelen, zoals taluds, binnen één jaar wordt uitgevoerd
Beschadigingen aan de leeflaag	Scheuren in asfaltverharding fotopunt 165	Scheuren in asfaltverharding herstellen	Bij fotopunt 165 zitten scheuren in het asfalt van het openbare fietspad	Voorgesteld wordt om herstel binnen één jaar uit te voeren
Afname van de dikte van de leeflaag	Verzakking talud bij fotopunt 87	(Zandig) klei gebruiken als materiaal bij het aanvullen van de leeflaag*	De voorgaande keer is op deze locatie de verzakking aangevuld met zand wat gemakkelijk weer verzakt	Voorgesteld wordt om herstel binnen één jaar uit te voeren

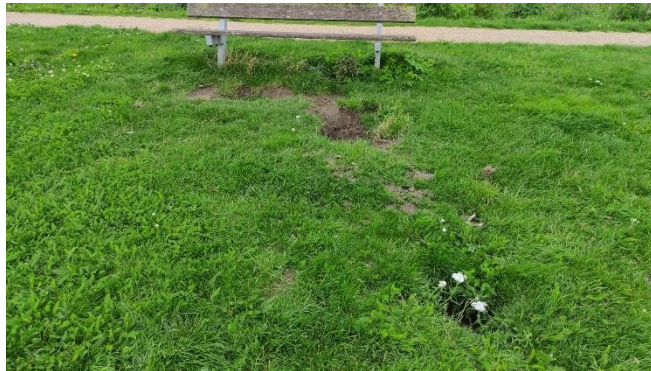
Foto 59: 89 Gat in bank

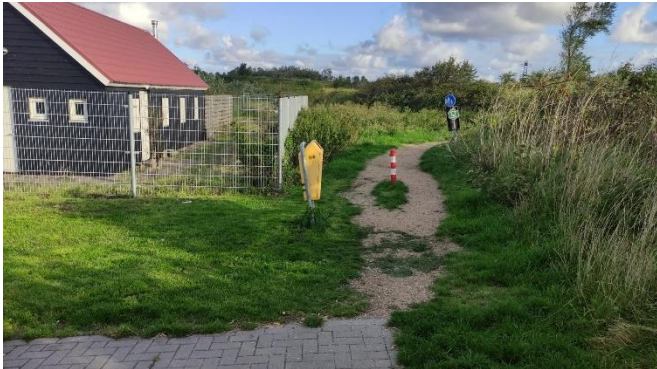
Foto 61: 153 Prullenbak, zuidwestkant Aagtenpark

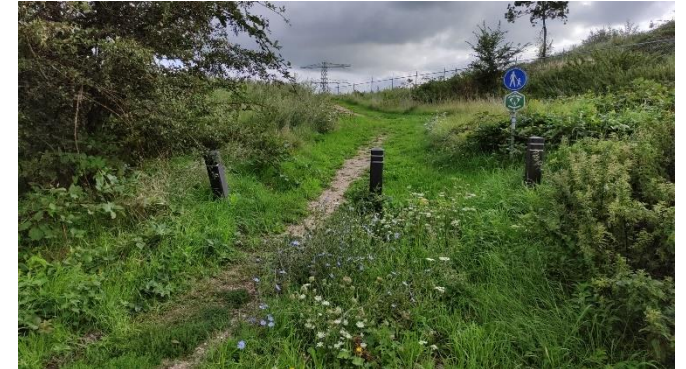
Foto 63: 155 Wandelpad noordwestkant Aagtenpark, overwoekerd

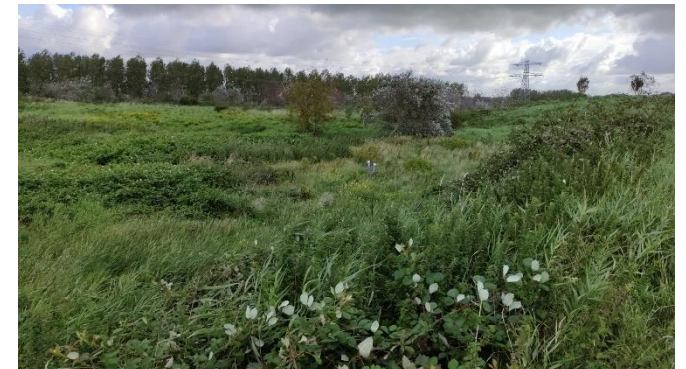
Foto 66: 158 Wandelrondje weer geheel overwoekerd

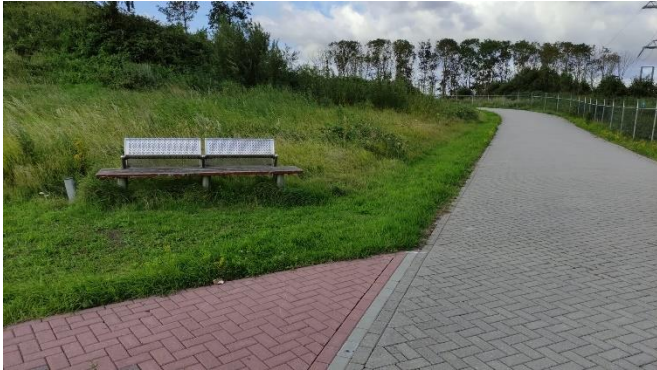
Foto 67: 159 Prullenbak niet teruggeplaatst

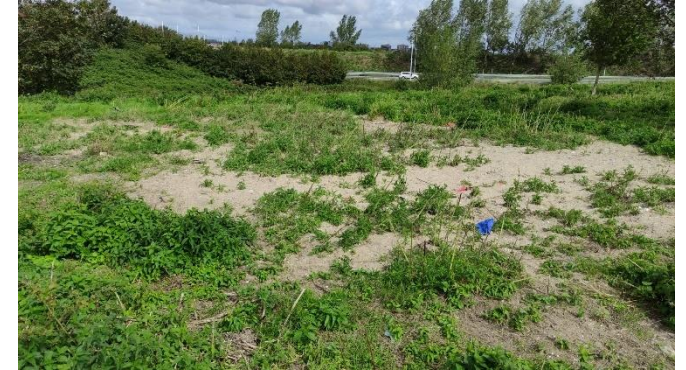
- Bij fotopunt 163 is in het verleden beton en zand gedumpt. Het beton is inmiddels verdwenen, maar het zand ligt hier nog. De begroeiing is afgenomen ten opzichte van 2022

- Aan de noordzijde was er in 2021 en 2022 naast het fietspad een hoop zand en een hoop gedumpt beton aangetroffen. Deze laatste is nu verwijderd, er ligt alleen nog zand (fotopunt 163). Met prikken is er geen beton meer aangetroffen

Foto 69: 163 Gedumpt zand

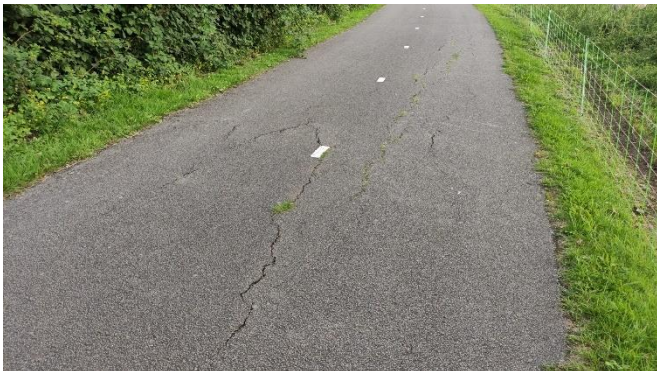
- Asphalt openbare fietspad; er ontstaan wat meer kleine scheurtjes en hobbels (door wortels) maar is nog niet heel ernstig. Alleen bij 165 is het wat meer

Foto 70: 165 Meer asfaltscheuren, niet hersteld

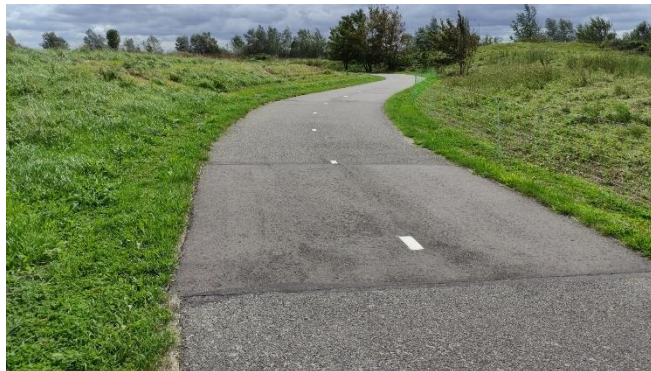
Foto 71: 166 en 167 Hersteld asfaltvak

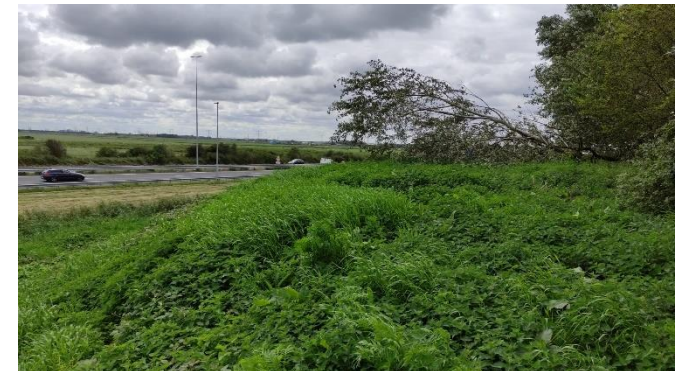
Foto 72: 168 Omgewaaide boom, noordoostkant Aagtenpark

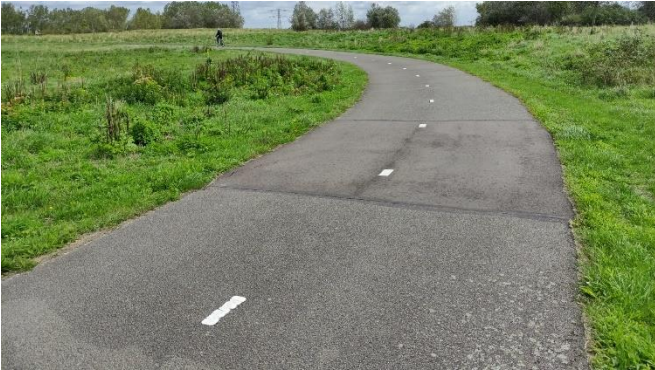
Foto 73: 86 Hersteld asfaltvak
