## **Nazorg leeflaag Aagtenpark te Beverwijk 2025**

**31 maart 2025**

**Kenmerk** R002-1290812SVK-V02-lhl-NL

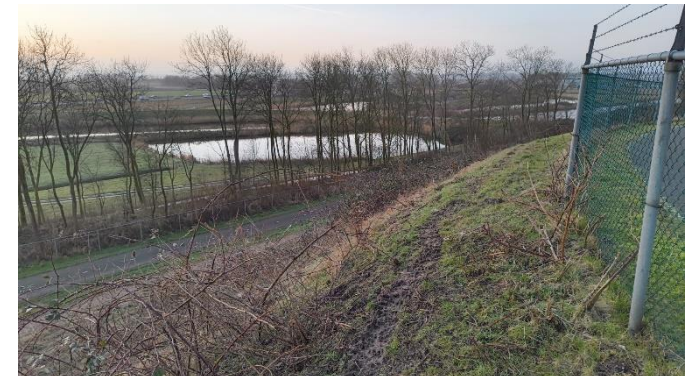
Foto 6: Fotopunt 16

- Bij fotopunt 165 is het asfalt hersteld. Hier zijn geen open scheuren meer zichtbaar
- Bij fotopunten 16 en 17 is de leeflaag de afgelopen jaren goed hersteld. Het risico op verzakkingen is sterk afgenomen door toegenomen begroeiing

- Bij fotopunten 16 en 17 gaat het steeds beter met de deklaag op het talud, al is het slechts 50 cm. Na de verzakkingen van een aantal jaren terug is het weer goed hersteld en is het risico op verschuiven afgenomen door de toegenomen begroeiing en beworteling. Het advies blijft om hier geen schapen te laten grazen (dat lijkt wel nog steeds te gebeuren).

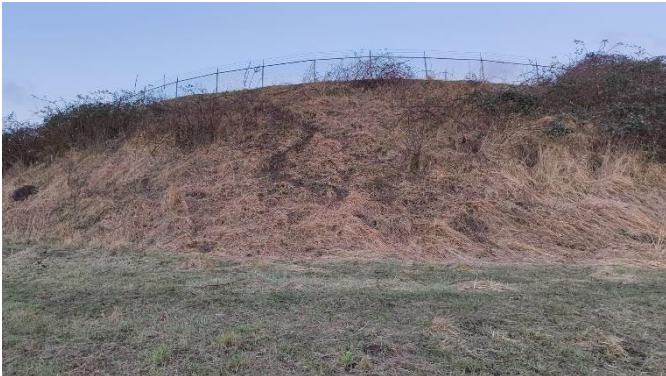
Foto 7: Fotopunt 17, de deklaag is hier 50cm

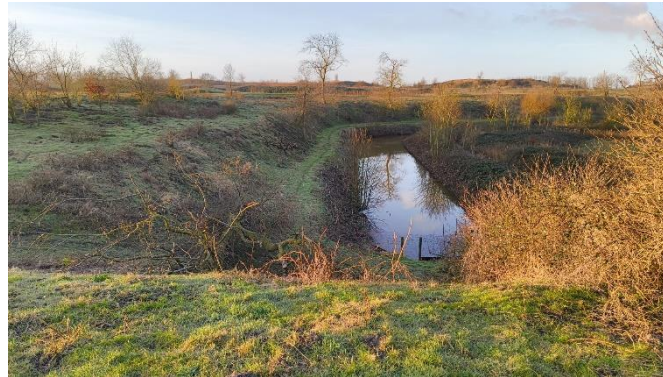
Foto 20: Fotopunt 31a

- Aan de noordzijde (fotopunten 31, 32, 66 en 87) is weinig begroeiing aanwezig op een deel van het talud waardoor dit deel kwetsbaar is voor uitspoeling. Op het maaiveld is puin zichtbaar, maar geen slakken. Over het algemeen neemt het aantal licht begroeide plekken op de locatie af
- Bij fotopunten 37 en 88 zijn veel konijnholen zichtbaar. Over het algemeen zijn minder konijnholen zichtbaar. Waarschijnlijk door de toegenomen begroeiing
- Het aantal molshopen/-ritten is toegenomen ten opzichte van september 2023. Dit komt waarschijnlijk door het jaargetijde. In de molshopen is opgewerkt puin zichtbaar. Mollen graven doorgaans oppervlakkige gangen op een diepte van 5 tot 20 cm. De diepere gangen gaan tot maximaal 1,2 m. Het opgewerkte puin komt hoogstwaarschijnlijk uit de puinhoudende leeflaag. Er zijn geen slakken in het opgewerkte materiaal waargenomen

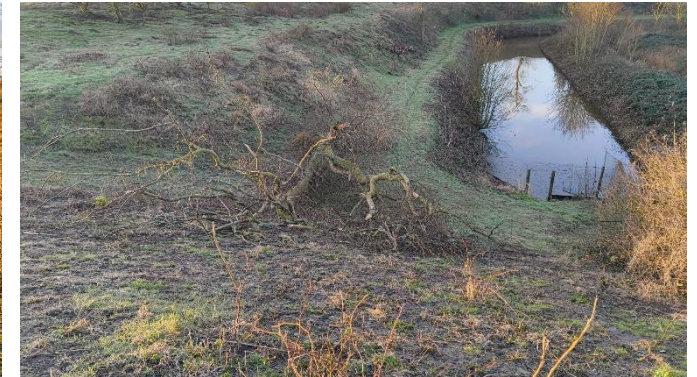
- De bomen aan de buitenranden lijken steeds slechter te worden. Meer omgevallen bomen of bomen waarvan de top is afgebroken zijn waargenomen (zie fotopunten 31, 37, 61, 66, 87, 169, 170 en 172). Door ontworteling kan de dikte van de afdeklaag afnemen en het risico op contact met het verontreinigde stortmateriaal toenemen. Een inventarisatie van de gezondheid van de bomen wordt aanbevolen om ongezonde bomen preventief om te zagen voordat deze omwaaien

Foto 21: Fotopunt 31b omgevallen boom

| Onderdeel | Overschrijding signaalwaarde | Actie | Opmerkingen | Wanneer |
|---|---|---|---|---|
| Afname van de dikte van de leeflaag | Gaten door omgewaaide bomen | Indien gaten zijn ontstaan deze herstellen*, gezondheid bomen laten inventariseren door een ecooloog en de oorzaak achterhalen van de omgevallen/zieke bomen, kappen ongezonde bomen | Ongezonde bomen zijn kwetsbaar voor ontworteling en vormen daardoor een risico voor contact met het stortmateriaal | Herstel binnen twee weken indien gaten zijn ontstaan en de kans op contact met het stortmateriaal reëel is |

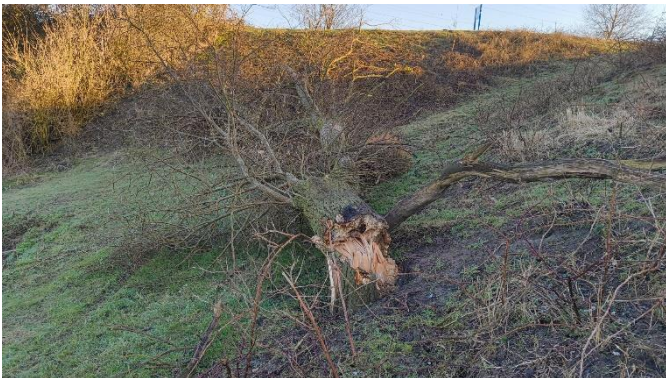
Foto 22: Fotopunt 31c omgevallen boom

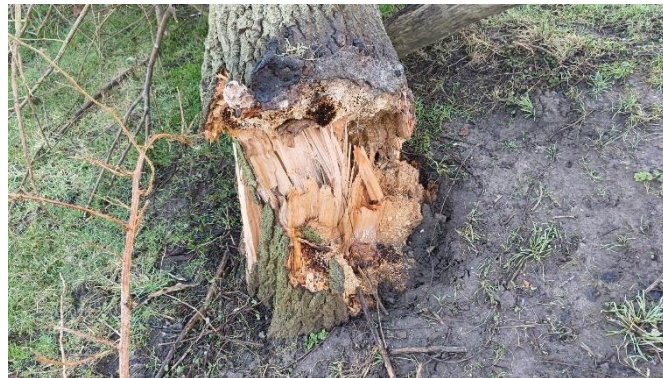
Foto 23: Fotopunt 31d omgevallen boom

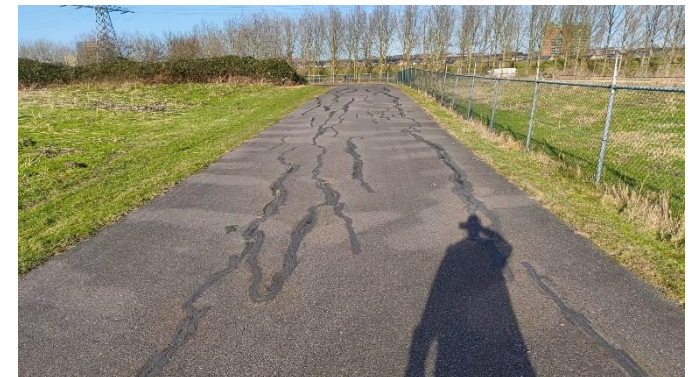
Foto 36: Fotopunt 52

- Het asfalt ter plaatse van de wielerved en het openbare fietspad ziet er netjes uit. De situatie is onveranderd ten opzichte van september 2023. Ter plaatse van fotopunt 52 en 53 zijn nog kleine (eerder herstelde) scheurtjes zichtbaar

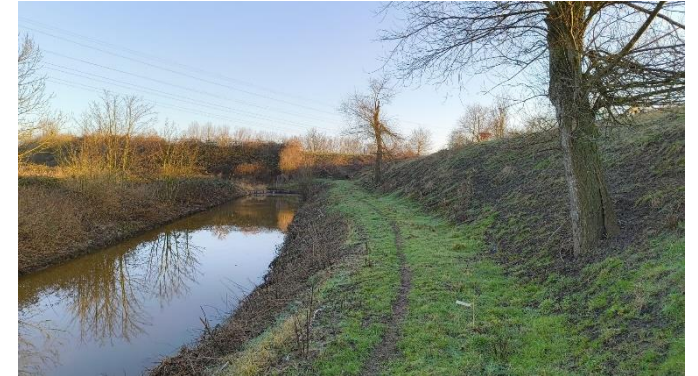
- De schelpenpaden bij fotopunten 20, 81, 153 en 155 zijn hersteld en niet meer overwoekerd
- Er ontstaan meer onofficiële paden doordat mensen eigen routes creëren, bijvoorbeeld bij fotopunten 66 en 171

Foto 45: Fotopunt 66 bomen zien er slecht uit

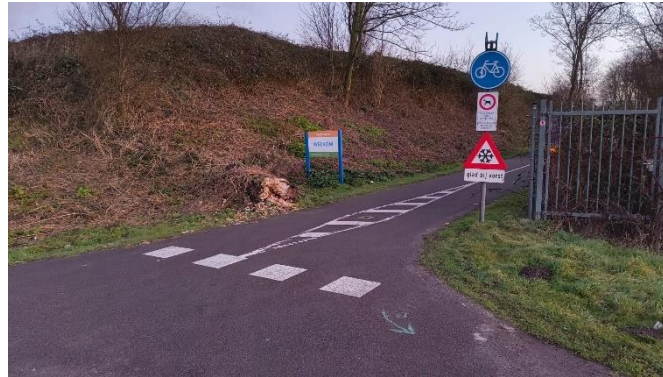
- Bij de zuidelijke ingang is de paal nog steeds weg (fotopunt 80), waardoor auto's ongehinderd het park in kunnen rijden.
- Bij fotopunt 87 is al eens een verschuiving geweest. Dit was aangevuld, maar in 2022 weer weg gezakt/gespoeld. Er is gezien de plek geen direct risico voor recreanten. Er is desondanks ook nog minimaal 50 cm afdekking aanwezig. Advies is wellicht om het gat aan te vullen met (zandige) klei.

Foto 50: Fotopunt 80 paal nog steeds weg

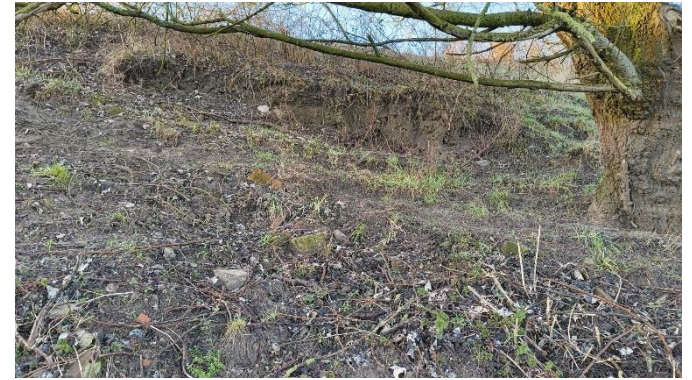
Foto 63: Fotopunt 87a

- Bij fotopunt 87 is een verzakking waargenomen. Deze is in het verleden al eens hersteld met zand, maar in 2022 is deze weer verzakt en sindsdien niet meer hersteld. Vanwege de locatie is er geen direct risico voor recreanten. Daarnaast is de deklaag is nog circa 50 cm dik. Verschuivingen kunnen het beste worden aangevuld met (zandig) klei

| Onderdeel | Overschrijding signaalwaarde | Actie | Opmerkingen | Wanneer |
|---|---|---|---|---|
| Afname van de dikte van de leeflaag | Verzakking talud bij fotopunt 87 | (Zandig) klei gebruiken als materiaal bij het aanvullen van de leeflaag* | De voorgaande keer is op deze locatie de verzakking aangevuld met zand wat gemakkelijk weer verzakt | Voorgesteld wordt om herstel binnen één jaar uit te voeren |

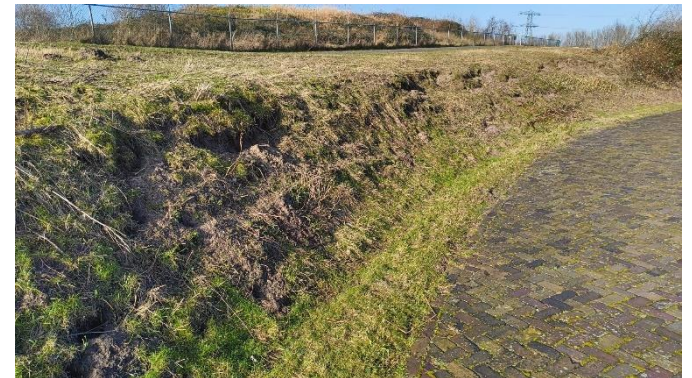
- Er ontstaan steeds meer nieuwe onofficiële paden omdat mensen eigen routes creëren buiten de schelpenpaden. Ik weet niet of dit wel gewenst is.
- Fotopunt 88: weer veel konijnenholen zichtbaar.

Foto 66: Fotopunt 88 konijnenholen

| Onderdeel | Overschrijding signaalwaarde | Actie | Opmerkingen | Wanneer |
|---|---|---|---|---|
| Beschadigingen aan de leeflaag | Konijnenholen, molshopen, graafgangen op het maaiveld | Dichten van gaten en graafgangen | Om konijnenholen te voorkomen is het aan te bevelen om kwetsbare delen van het terrein, zoals (steile) taluds ongeschikt te maken voor konijnen. Het snoeien van bramenstruiken in de taluds kan ervoor zorgen dat konijnen uit de taluds blijven. | Uitgangspunt is dat herstel op kwetsbare terreindelen, zoals taluds, binnen één jaar wordt uitgevoerd |

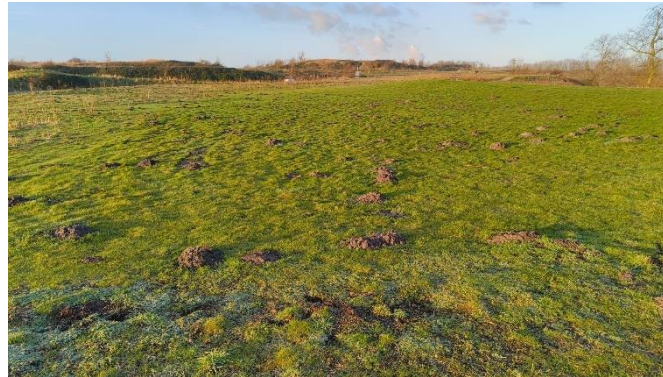
Foto 68: Fotopunt 90 opvallend veel mollen

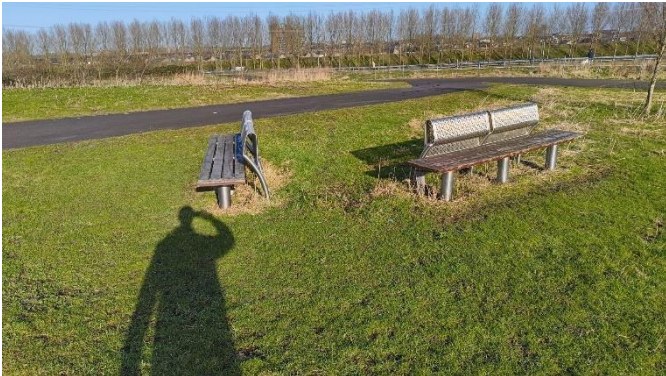
Foto 73: Fotopunt 157

- De prullenbakken bij fotopunt 157 en 159 zijn nog niet teruggeplaatst

- Het asfalt op de wielervedel is onveranderd sinds de laatste inspectie. Geen nieuwe scheuren te zien.
- De twee verdwenen prullenbakken (fotopunten 157 en 159) zijn niet terug geplaatst.

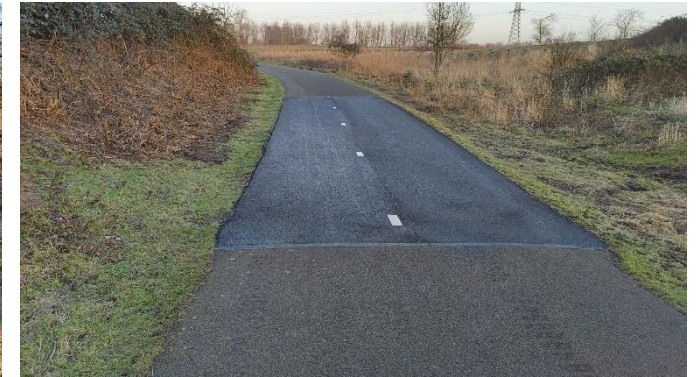
Foto 81: Fotopunt 165

- Het asfalt op het openbare fietspad ziet er netjes uit. Alleen wat kleine scheurtjes, maar niet ernstig. Bij fotopunt 165 is inmiddels een reparatievak aangebracht.

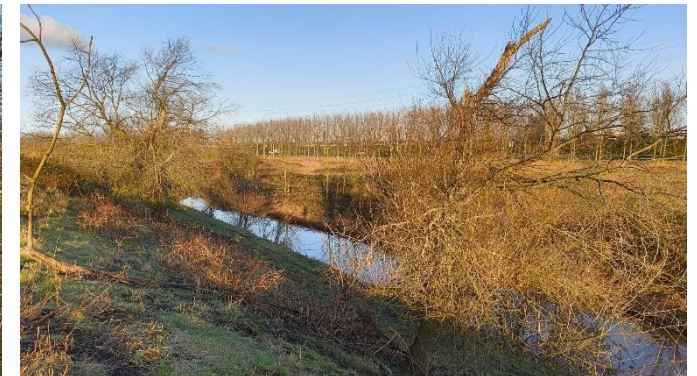
Foto 84: Fotopunt 169 slechte boom

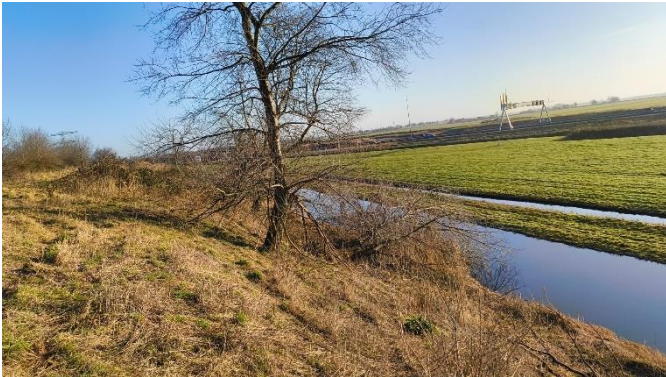
Foto 85: Fotopunt 170a slechte bomen

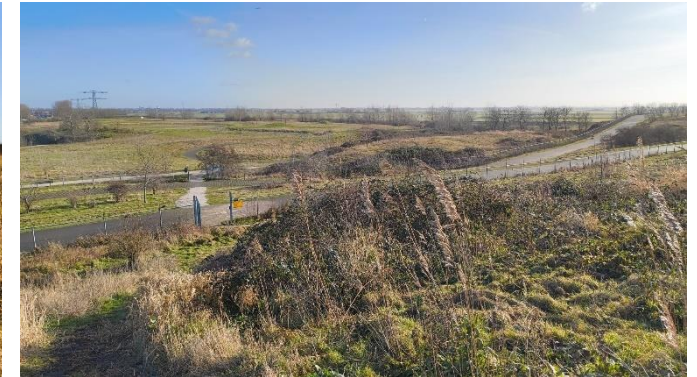
Foto 87: Fotopunt 171a olifantenpad

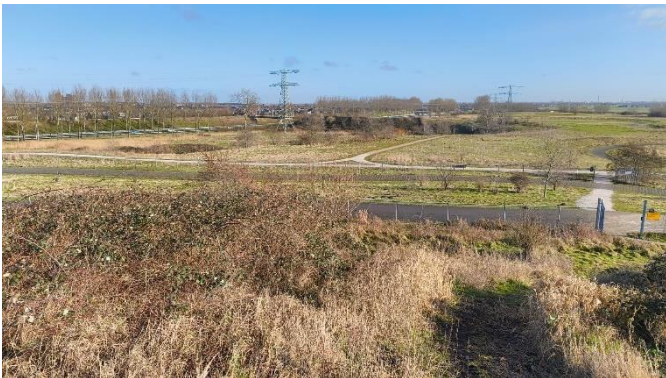
Foto 88: Fotopunt 171b olifantenpad

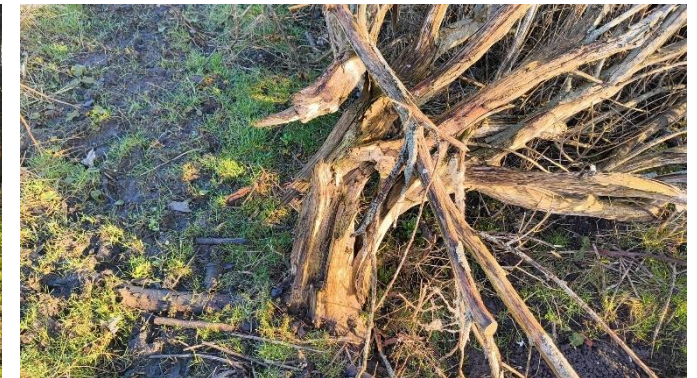
- De hekken zijn overal intact.
- De wandelpaden zijn prima in orde. Hier is duidelijk wat aan gedaan na de laatste inspectie.
- De bomen aan de buitenranden lijken steeds slechter te worden en er vallen er steeds meer om of de top breekt er uit (zie de diverse foto's). Wellicht is een inventarisatie door een ecooloog aan te raden om te kijken welke bomen nog gezond zijn? Zodat ze omgezaagd kunnen worden voordat ze omwaaien. Ik ben zelf geen expert daar in, maar ze lijken er niet gezond uit te zien. Bij fotopunt 31 is goed te zien dat de omgevallen boom iets mankeerde (ziekte of een schimmel?)

Foto 90: Fotopunt 172b ziekte?

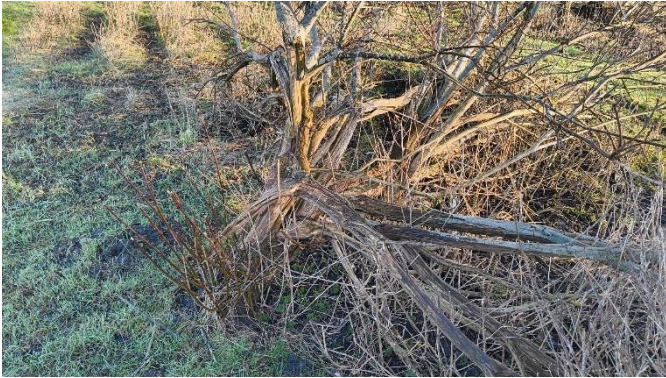
*Foto 91: Fotopunt 172c ziekte?*
