# Aagtenpark

## Informatiebijeenkomst

# Onderzoeksresultaten Aagtenpark

Tussentijds verslag

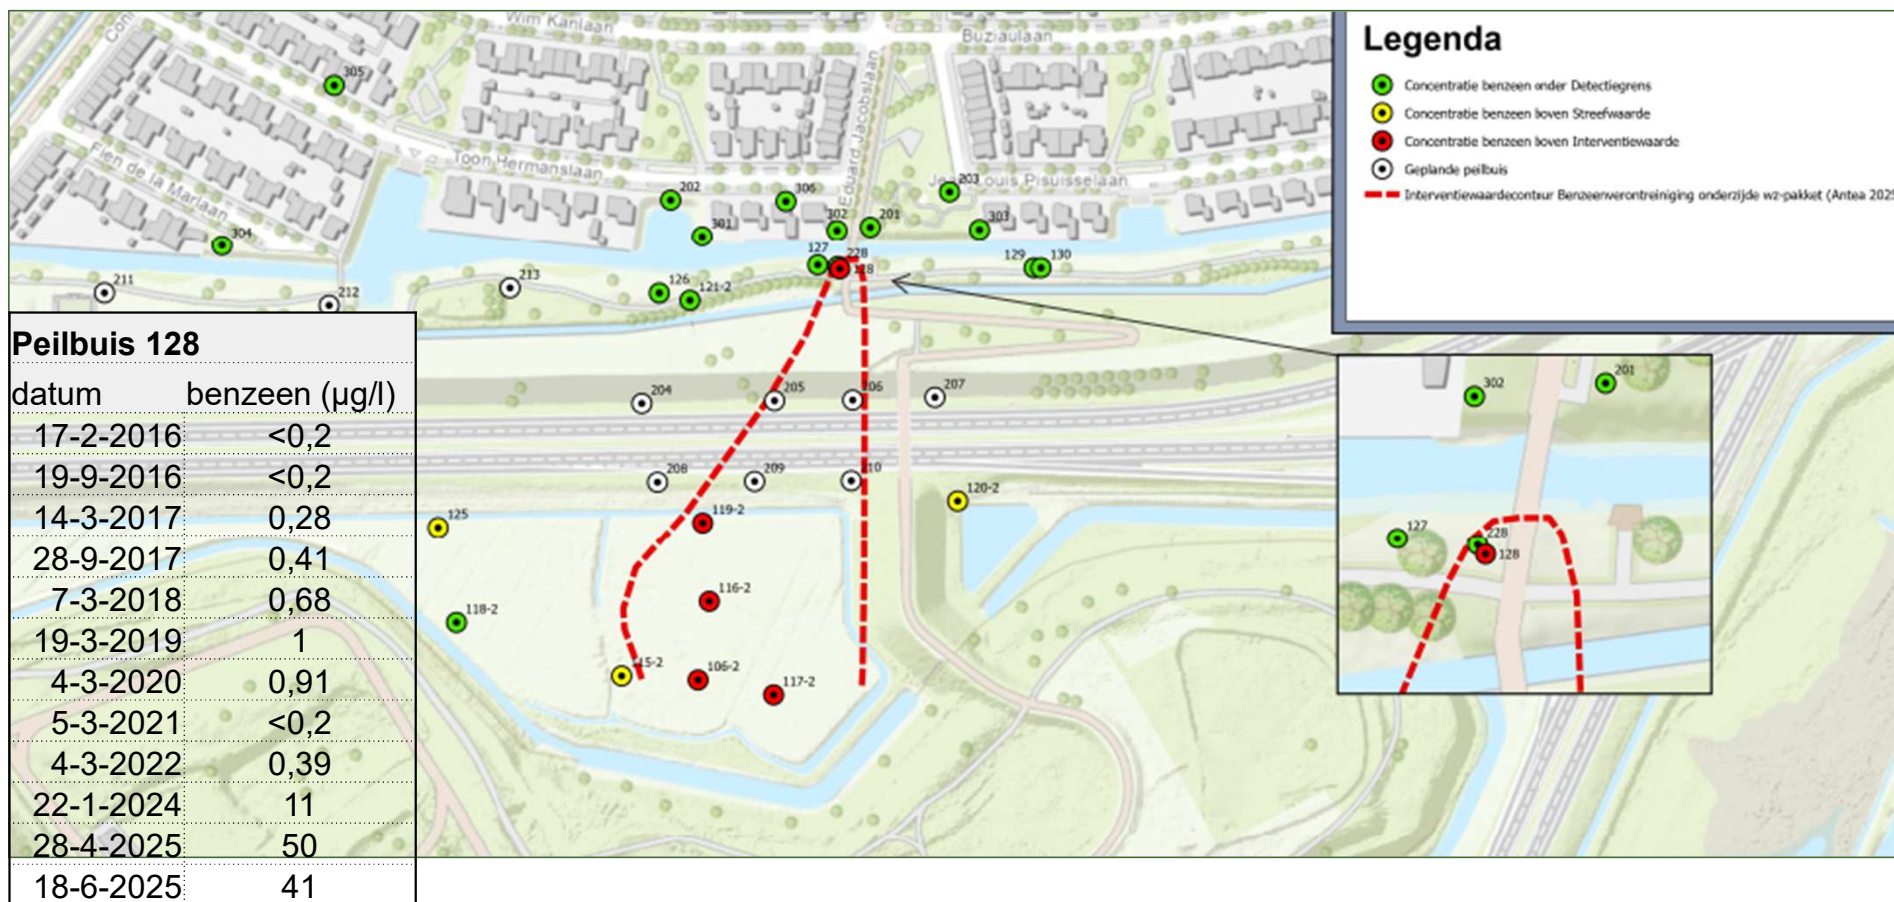
# De benzeenverontreiniging 10-15 m -mv

- Benzeenverontreiniging noordzijde, woonwijk nog niet bereikt, sanering noodzakelijk
- Geen risico's bovenzijde Aagtenpark
- Staalslakken geen risico
- Beperkte verspreiding aan de Aagtendijk
- Oostzijde richting A9; vooralsnog geen gevoelige objecten, verontreiniging nog niet bekend

- Benzeenverontreiniging saneren, methode kiezen die snel te implementeren is
- Peil in de percolaatsloot verlagen in de richting van het oorspronkelijke peil
- Drainage aanbrengen ter plaatse van de Aagtendijk
- Deklaag in park op orde maken waar te dun
- Monitoring uitbreiden (noordwestzijde en oostzijde en zuidzijde)

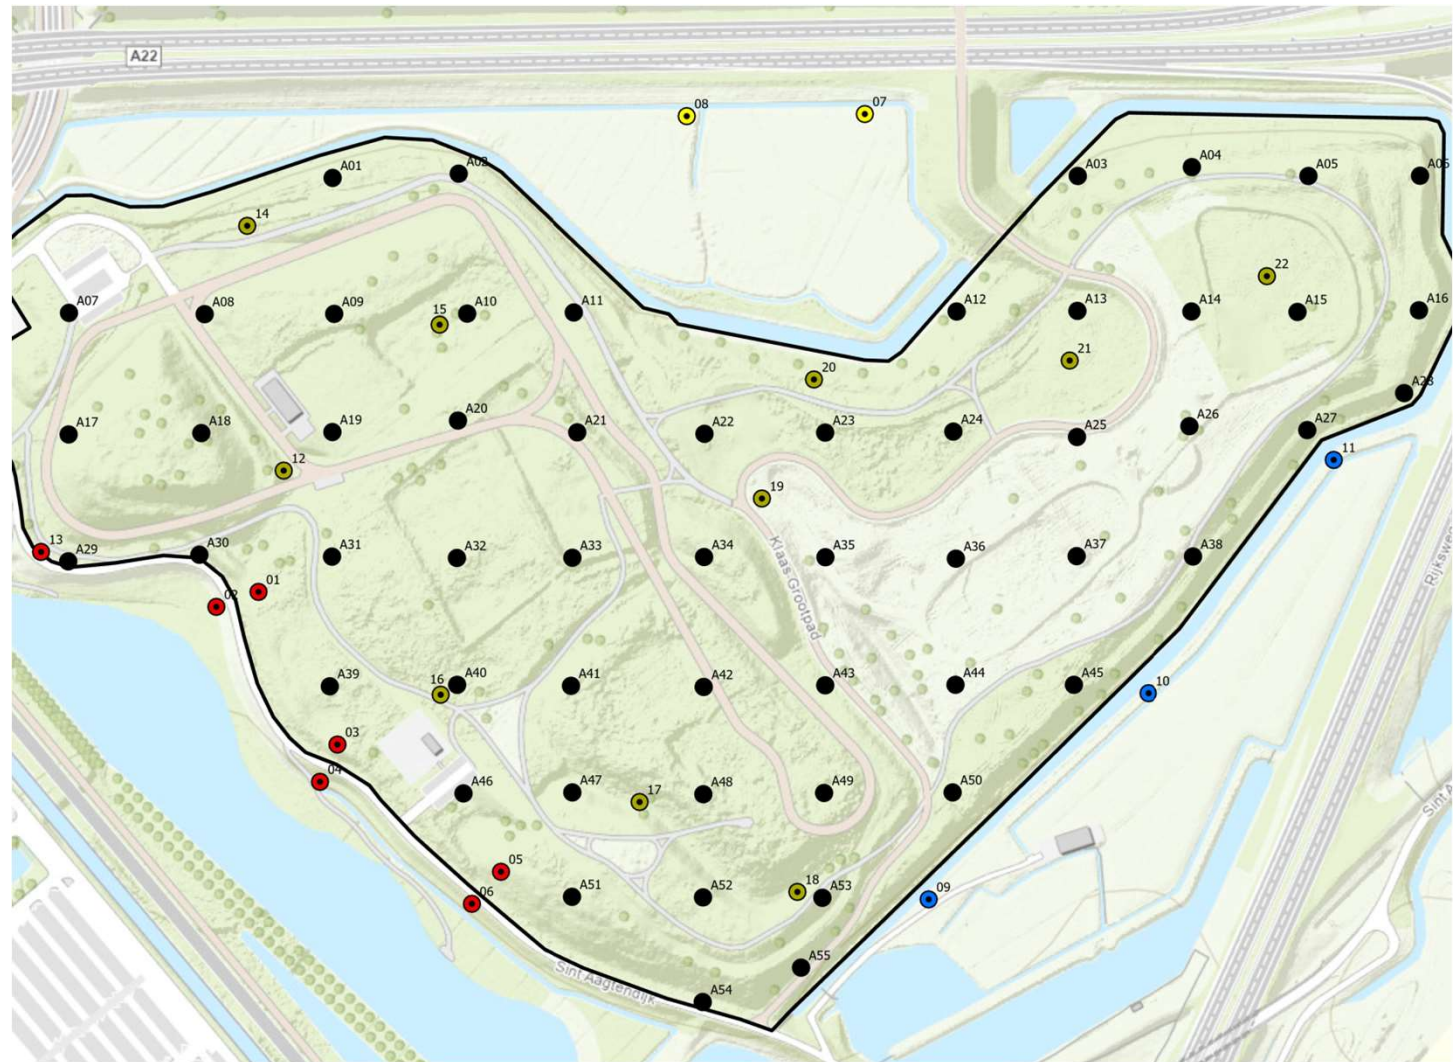
# De deklaag/ leeflaag

Grond voldoet overal aan de toepassingseis, op 1 monster na waarin het gehalte aan minerale olie groter is dan de hergebruikswaarde, maar ruim beneden waarde voor enige risico.

Geen risico's voor het gebruik van het park als recreatiegebied

Pas de bekende locaties met dunne deklaag alsnog aan

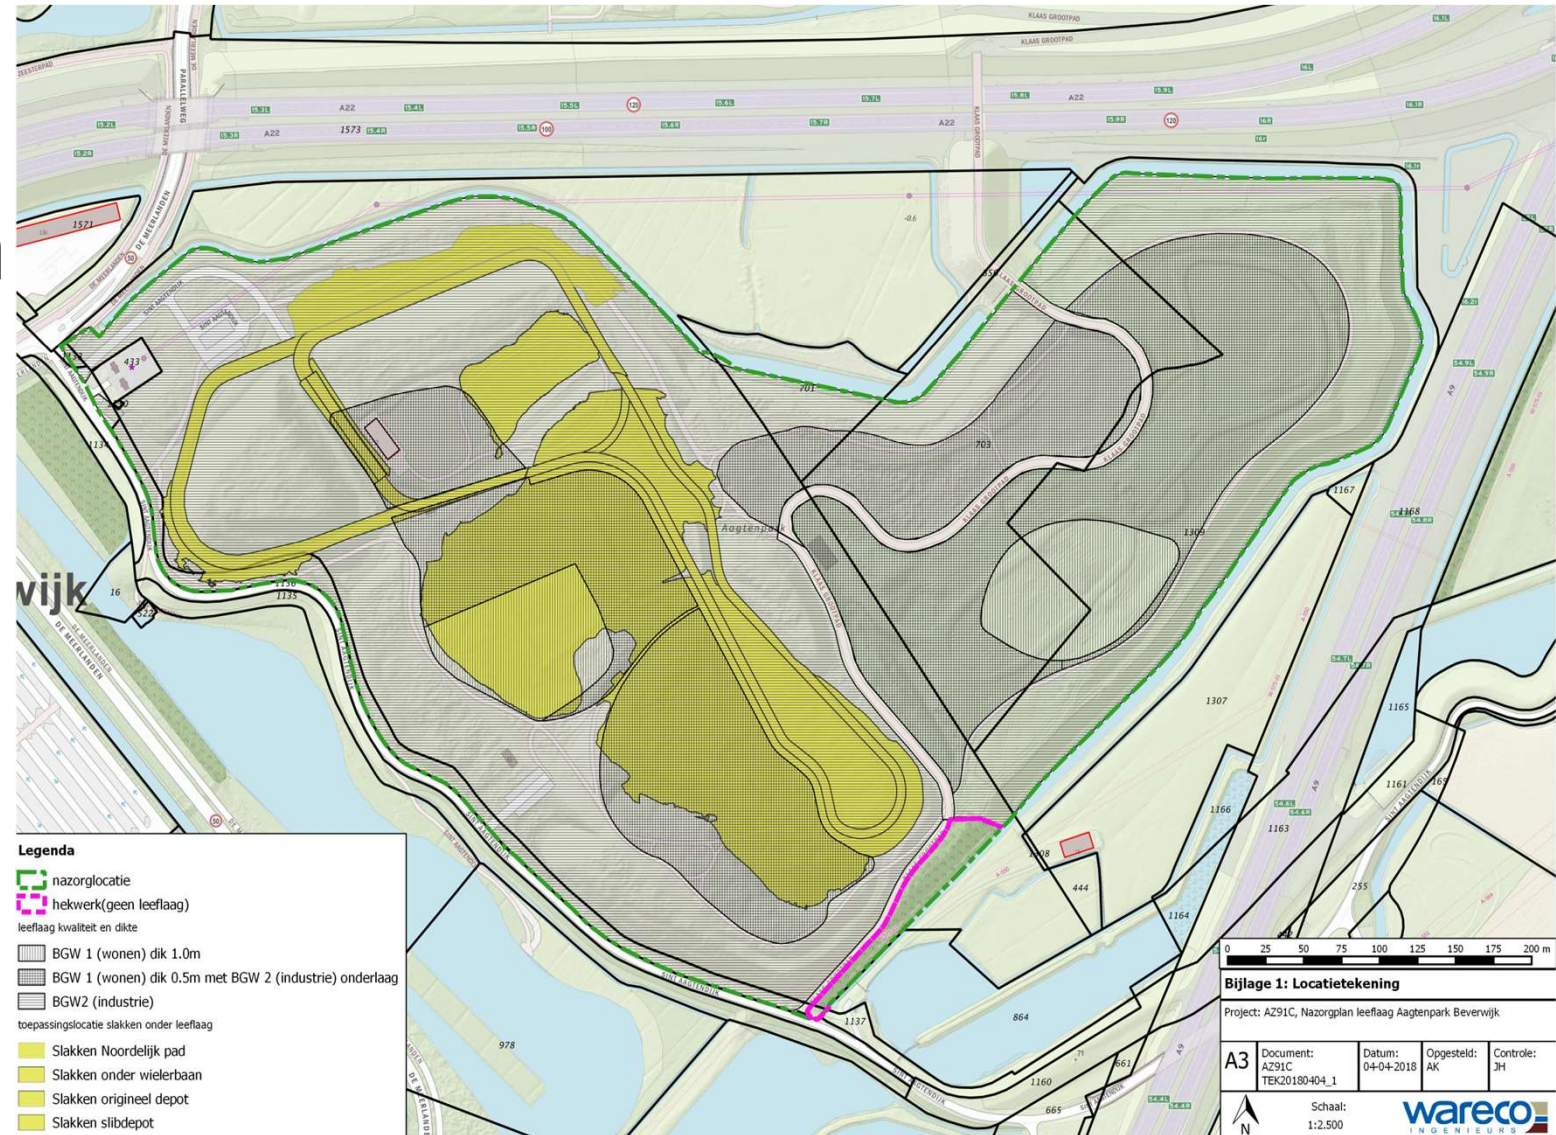
# De Staalslakken

- Waar liggen de staalslakken ?
- Gele delen zijn staalslakken aangebracht

- Op vier plekken staalslakken opgegraven
  - Bovenzijde sterk verkit → Gunstig in verband met uitloging
- 2 keer 2 monsters onderzocht op samenstelling en uitloging (2 verschillende methodes)
- Staalslakken voldoen (ruim) aan de normen voor niet-vormgegeven bouwstof
- pH is hoog (12,5), daar zijn geen normen voor, maar dienen voorzorgsmaatregelen getroffen te worden (toepassen boven grondwater, afdekken)
- Uit onderzoek grondwater in en rond het stort blijkt geen hoge pH

- Thans geen gevaar voor uitloging metalen uit de slakken
- Thans geen aantoonbare grootschalige verhoging van de pH van grondwater in het stort

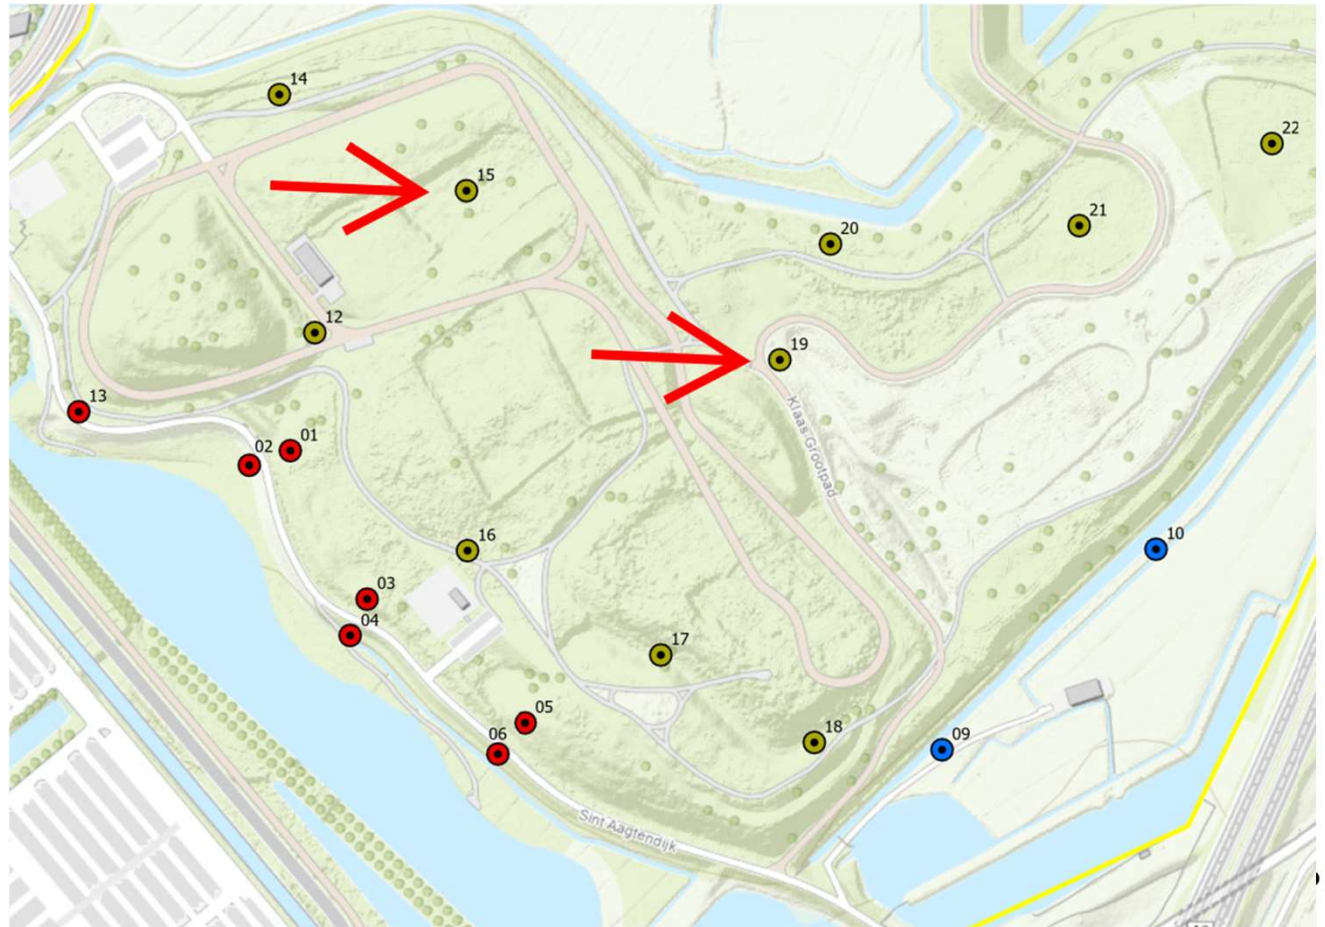
- 2 grondwatermonster genomen direct onder de kleilaag onder het stort voor een screening op 270 verschillende componenten

- Meeste van de stoffen konden niet worden aangetoond;
- Licht verhoogd gehalten cyanide, PFAS en Chroom;
- Matig verhoogd gehalte barium (mogelijke natuurlijk gehalte);
- Chloorbenzenen zijn aanwezig in lage concentraties → aanvullend onderzoeken

Geen aanwijzingen voor grootschalige verspreiding van sterke verontreinigingen
