# Aagtenpark

## Informatiebijeenkomst

10 september 2025

# Veiligheid van het Aagtenpark

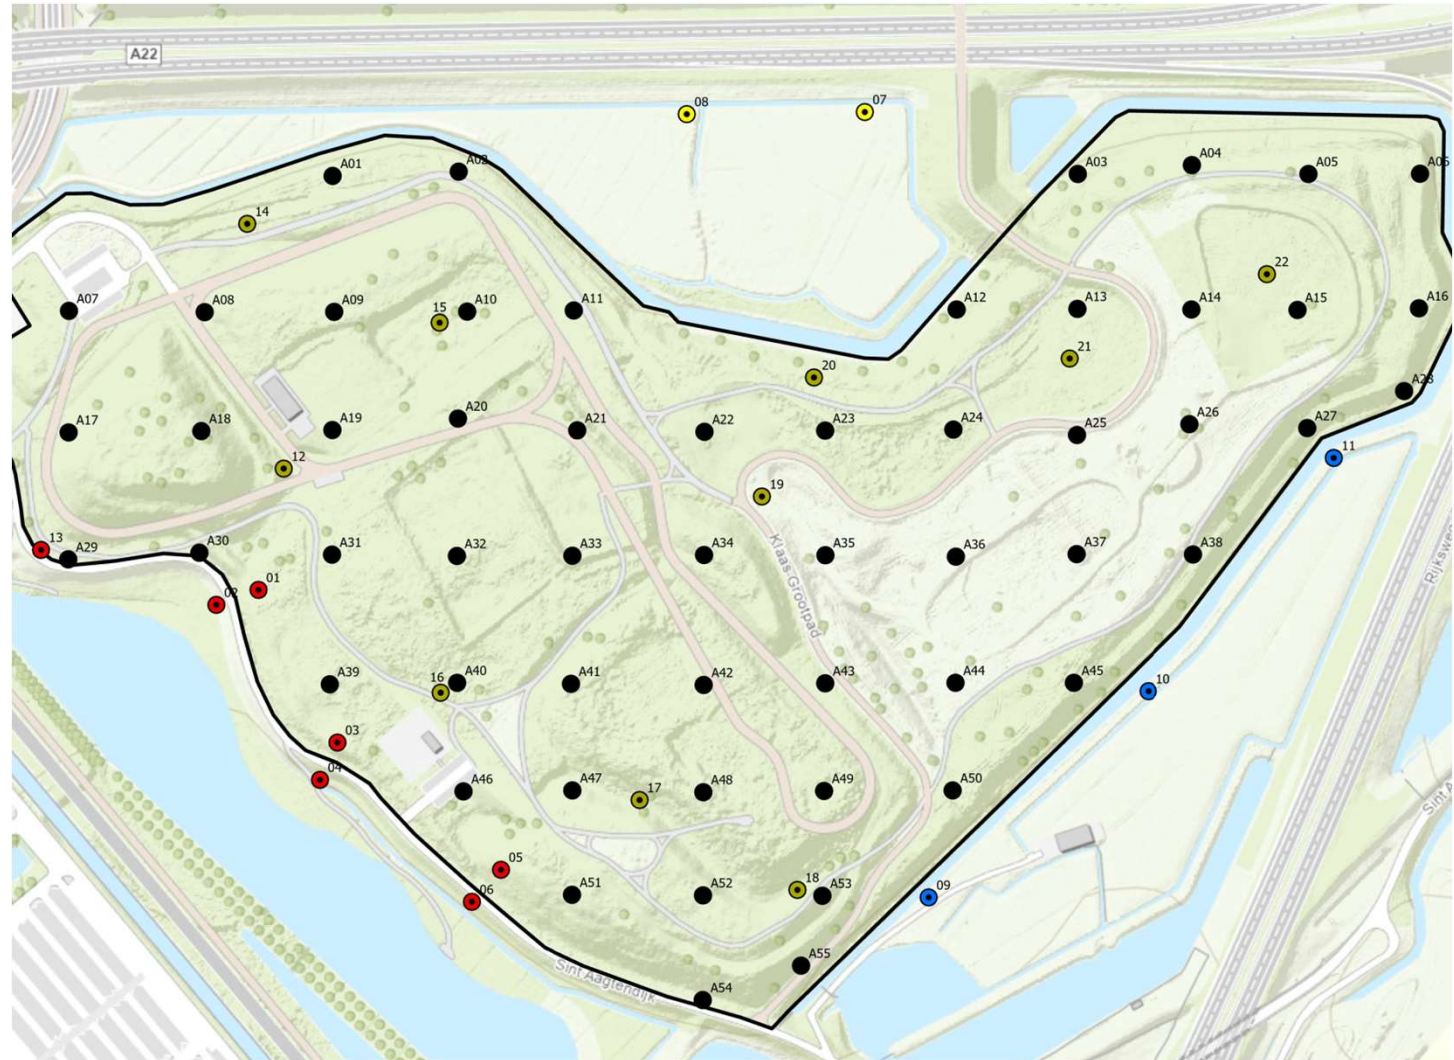
1. 55 boringen tot 1 m
2. 15 mengmonsters onderzocht op:
  - Standaardpakket (Metalen, PAK, PCB, Minerale olie)
  - Bestrijdingsmiddelen
  - PFAS

Grond voldoet overal aan de toepassingseis, op 1 monster na waarin het gehalte aan minerale olie groter is dan de hergebruikswaarde, maar ruim beneden waarde voor enig risico.

Geen risico's voor het gebruik van het park als recreatiegebied.

Locaties met dunne deklaag herstellen

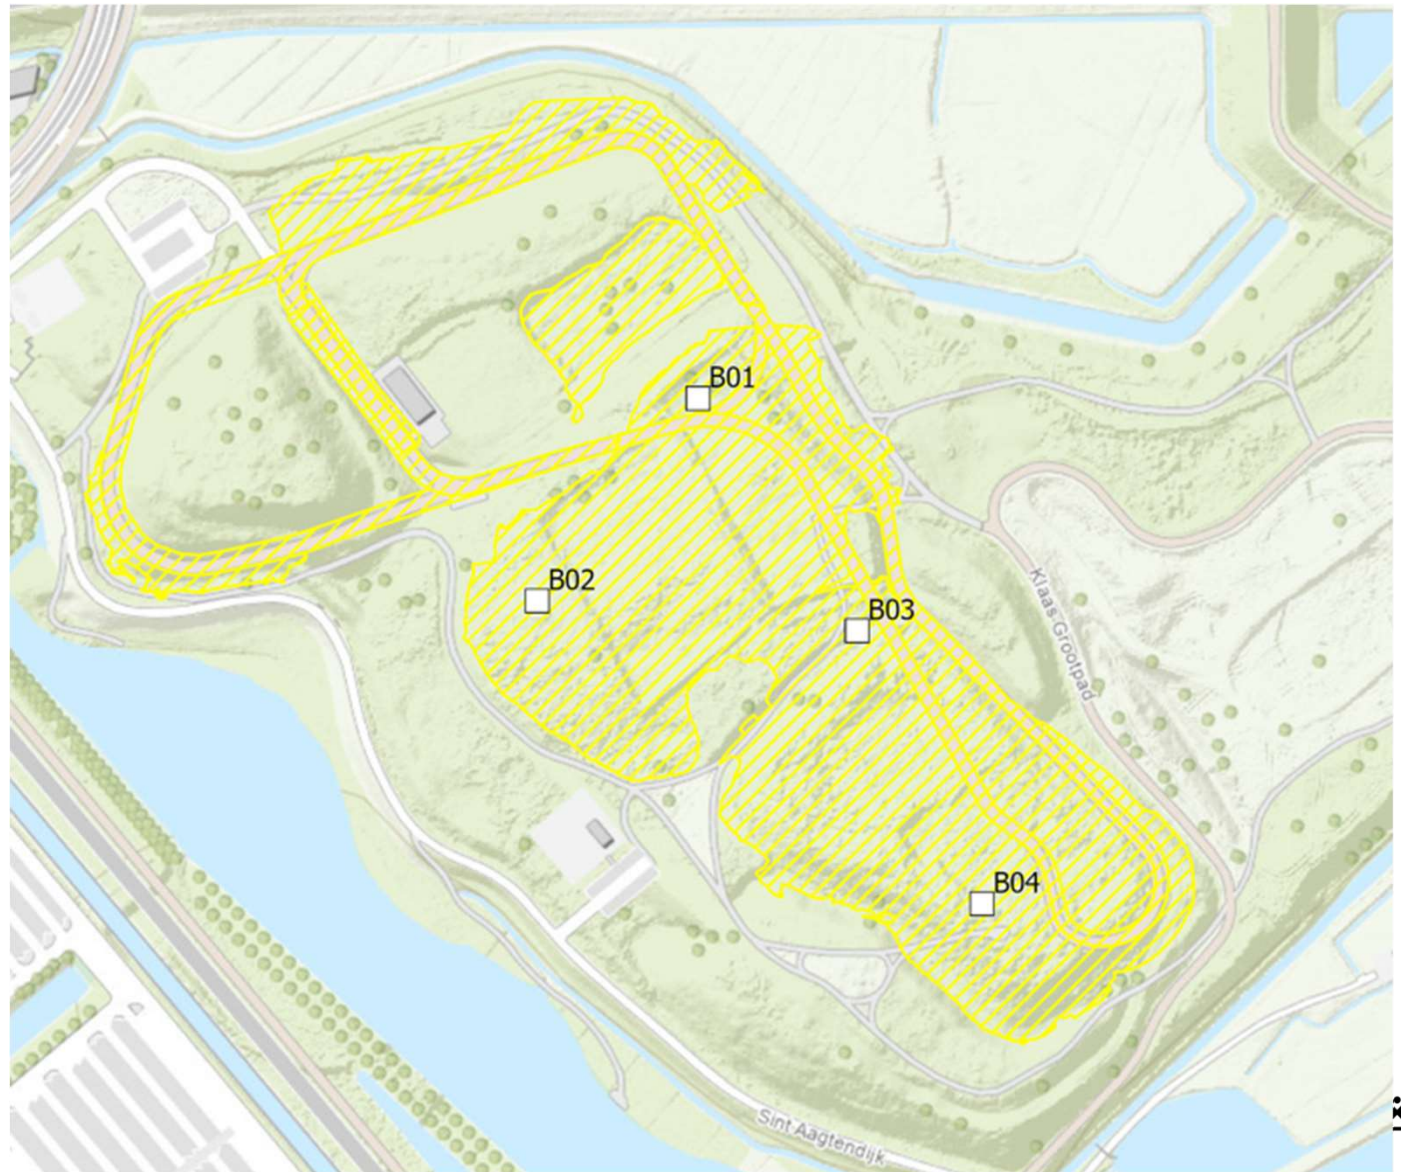
1. Op vier plekken staalslakken opgegraven
  - Bovenzijde sterk verkit → gunstig in verband met uitloging
2. 2 x 2 monsters onderzocht op samenstelling en uitloging (2 verschillende methodes)

- Staalslakken voldoen (ruim) aan de normen voor Niet-vormgegeven bouwstof
- pH is hoog (12,5 gemeten in laboratorium), daar zijn geen normen voor, maar dienen voorzorgsmaatregelen getroffen te worden (toepassen boven grondwater, afdekken)
- Rond het stort blijkt geen hoge pH in grondwater
- Op dit moment geen gevaar voor uitloging metalen
- Op dit moment geen aantoonbare grootschalige verhoging van de pH in grondwater in het stort.

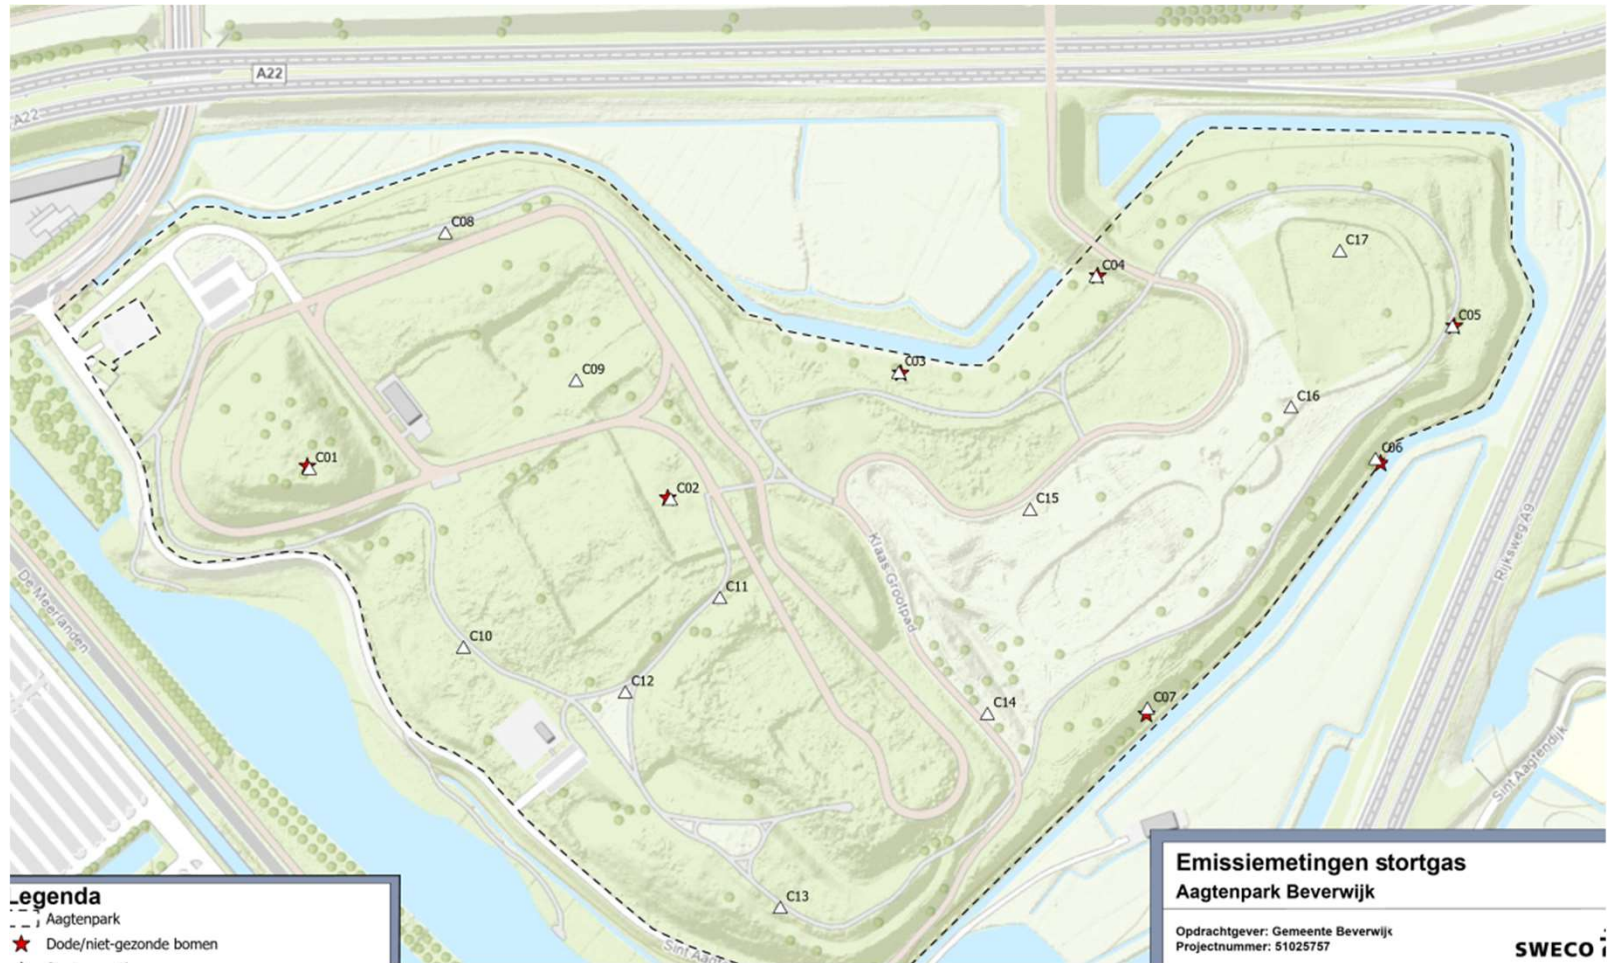
1. In een stortlichaam wordt organisch materiaal door methaanbacteriën omgezet in methaan ( $\text{CH}_4$ , 55%) en kooldioxide ( $\text{CO}_2$  45%).
2. Op 17 locaties metingen gedaan naar stortgas in de deklaag, deels bij dode bomen

- Er is geen methaan gemeten, alleen lage gehalten kooldioxide en gehalten aan zuurstof tussen 16,7% en 20%
- Dood van bomen niet door stortgas

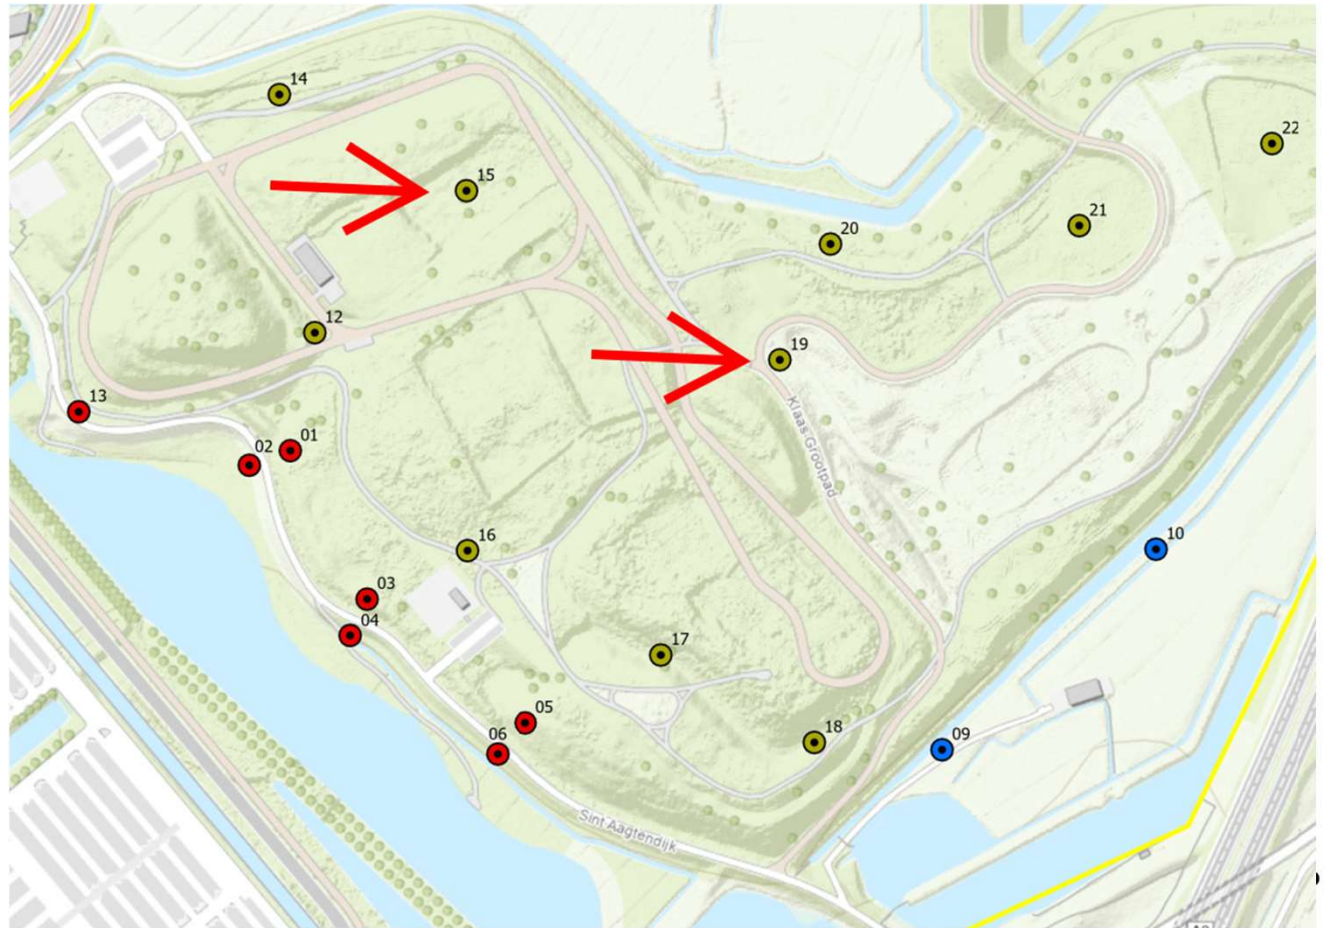
- 2 grondwatermonsters genomen direct onder de kleilaag onder het stort
- Screening op 270 verschillende componenten
- Getoetst aan de normen

- Meeste van de stoffen konden niet worden aangetoond;
- Licht verhoogd gehalten cyanide, PFAS en Chroom;
- Matig verhoogd gehalte barium (mogelijke natuurlijk gehalte);
- Chloorbenzenen niet boven de achtergrondwaarden
- Geen aanwijzingen voor grootschalige verspreiding van sterke verontreinigingen

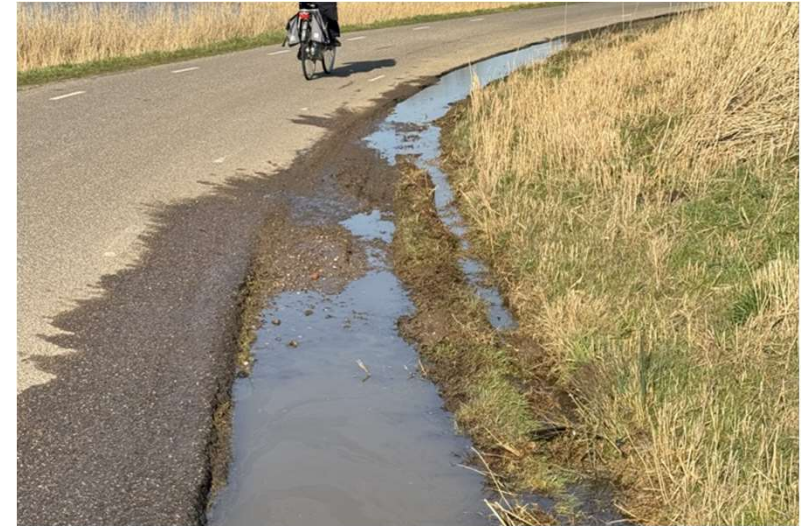
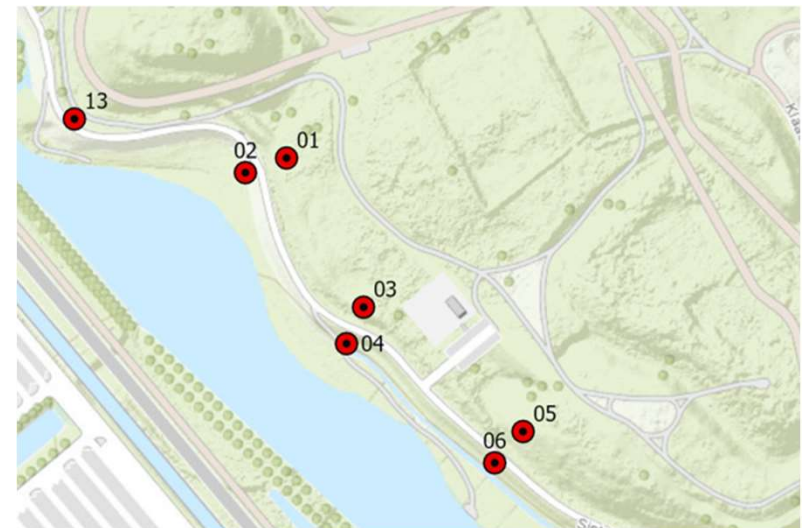
- In langdurige natte perioden kwelwater in de berm van de weg zichtbaar
- In het grondwater incidenteel licht verhoogde gehalten aan cyanide, toluen en PFAS

- Aanbrengen drain langs de Aagtendijk

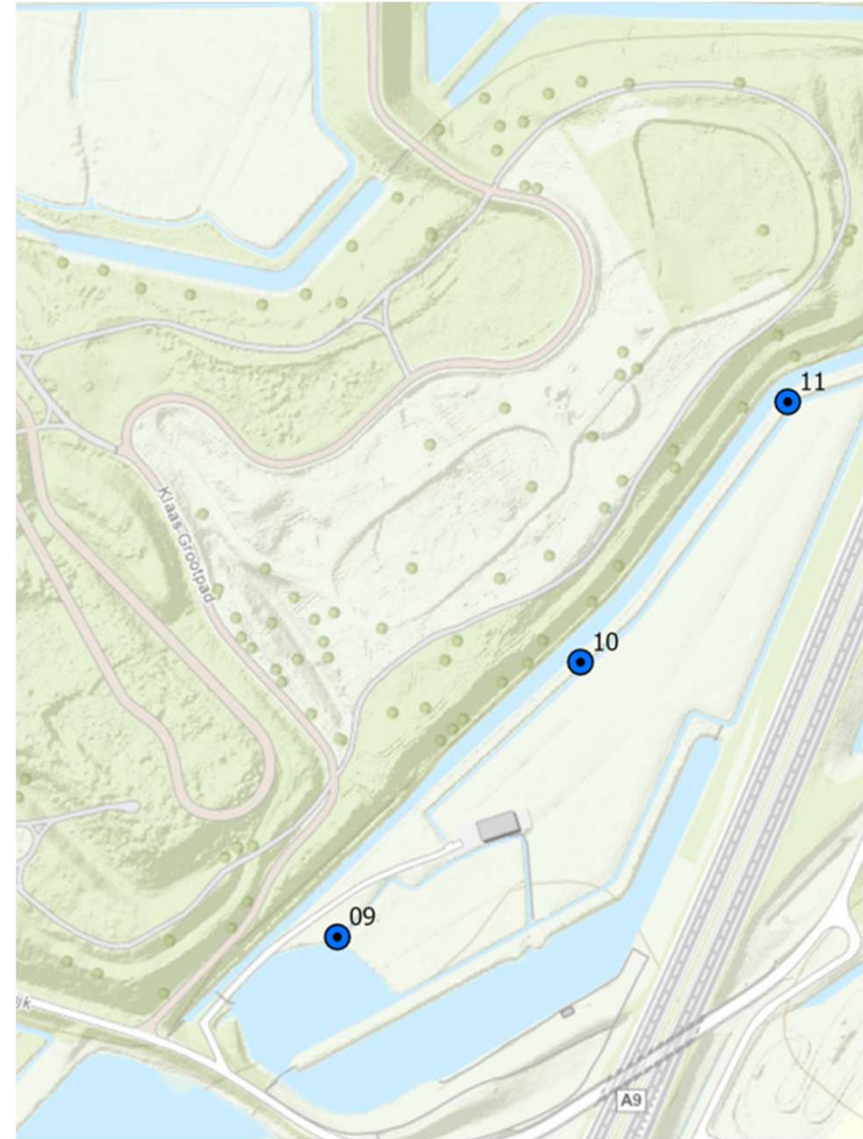
- Percolaatsloot vangt ondiepe verspreiding af
- Onderzoek wadzand (bovenkant en onderkant)

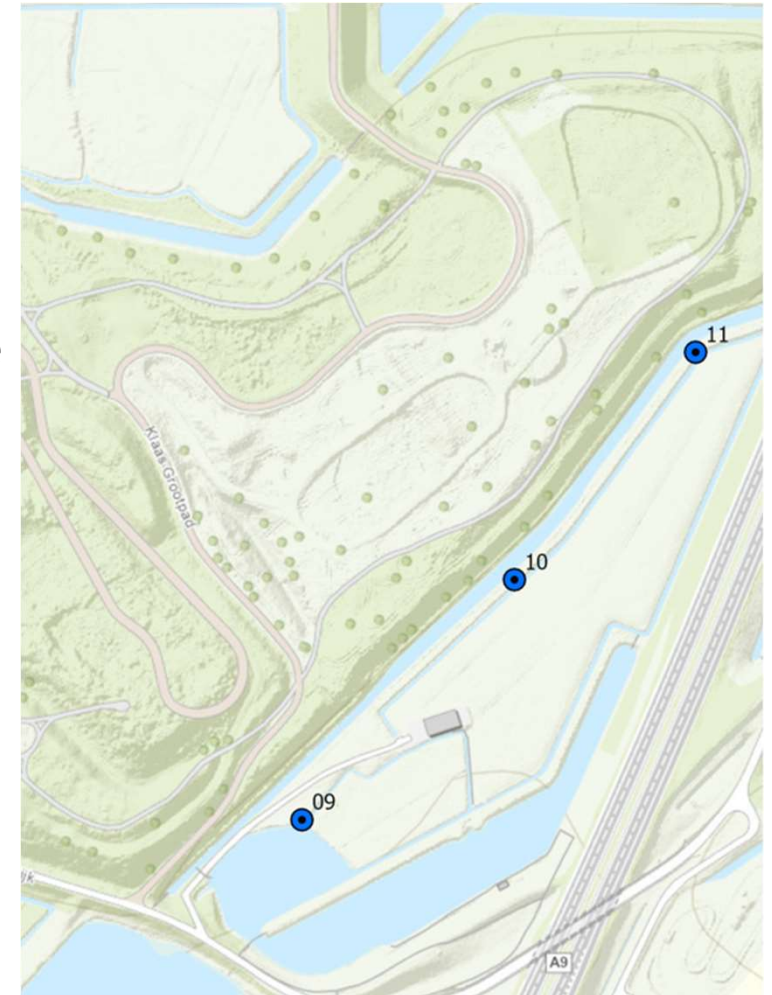
- Matig verhoogd gehalte cyanide peilbuis 9, laag gehalte PFAS
- Licht verhoogd cyanide gehalte 10 en 11, duidelijk verhoogd gehalte PFAS

- Licht verhoogd gehalte cyanide peilbuis 9 en 11, laag gehalte PFAS (AW- niveau)
- Peilbuis 10 geen cyanide, laag gehalte PFAS
- Uit de macro-parameters blijkt bovenzijde wadzandpakket duidelijk beïnvloed te zijn door stort

- Uitvoeren van onderzoek naar de omvang van de verontreiniging
- Verlagen waterstand percolaatsloot om verdere verspreiding te voorkomen

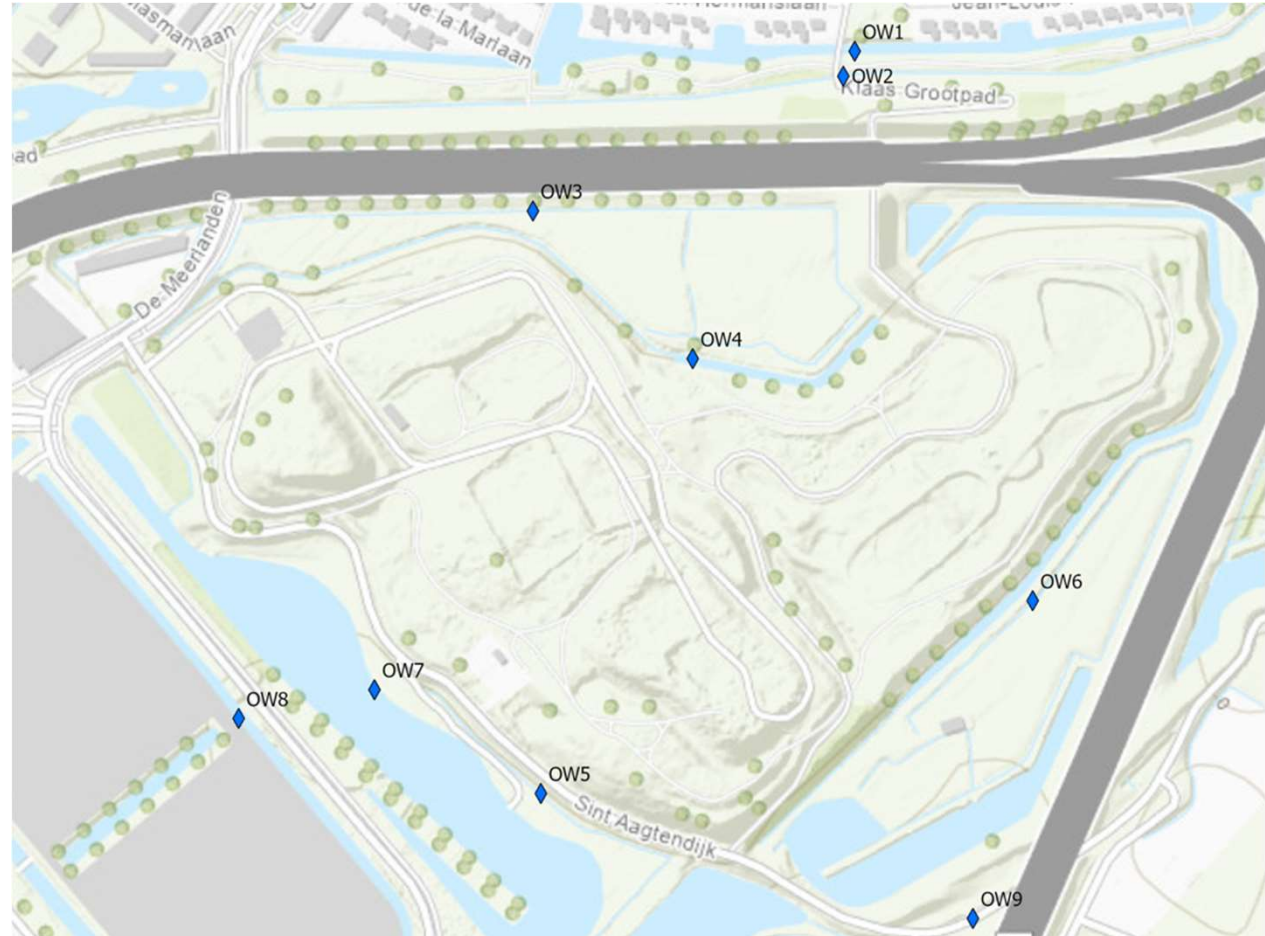
Onderzocht op vluchtige aromaten (BTEX)

- Twee maal een licht verhoogd gehalte aan tolueen (percolaatsloot en sloot zuidelijk A22)
- Water tussen Aagtenpark en Bazaar is brak (klopt volgens informatie HHNK)
- Percolaatsloot duidelijk verhoogd gehalte aan PFAS (ca 230 PEQ ng/l) (*eerder onderzoek IDDS*)
- Oppervlaktewater zuidelijk Aagtenpark bevat PFAS (44 -75 PEQ ng/l). Valt binnen de range van zwemwater in Noord-Holland

- Onderzoek naar cyanide in de waterplas
- Onderzoek grondwater parkeerplaats Bazaar (loopt)
