# BOUWHISTORISCH ONDERZOEK

## Muraltmuur, Willemstad

23 juli 2025

Polderman

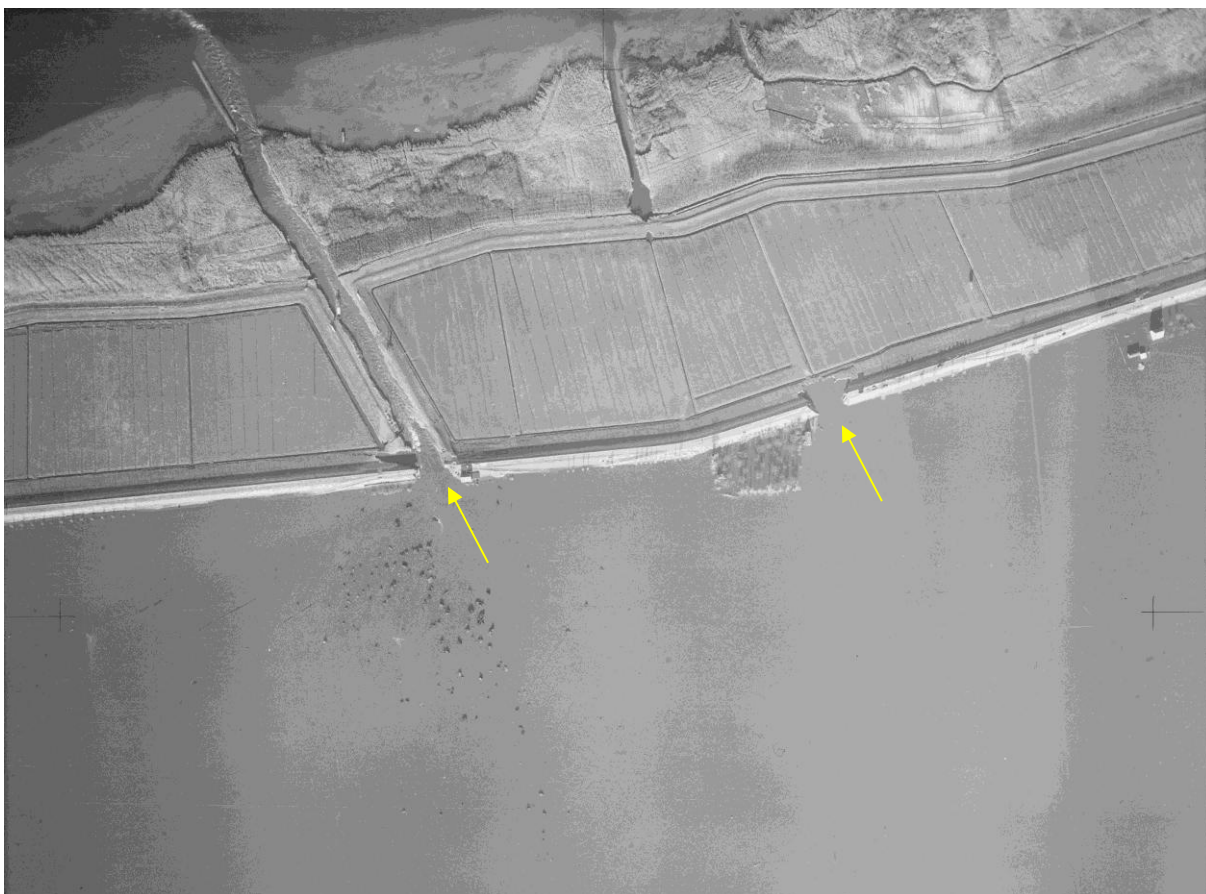
Een luchtfoto van de twee tijdens de Watersnoodramp van 1953 opgetreden doorbraken in de Oostdijk, bij de Nieuwe sluis. Ook de muralmuur is deels weggespoeld. (collectie Nederlands Instituut voor Militaire Historie)

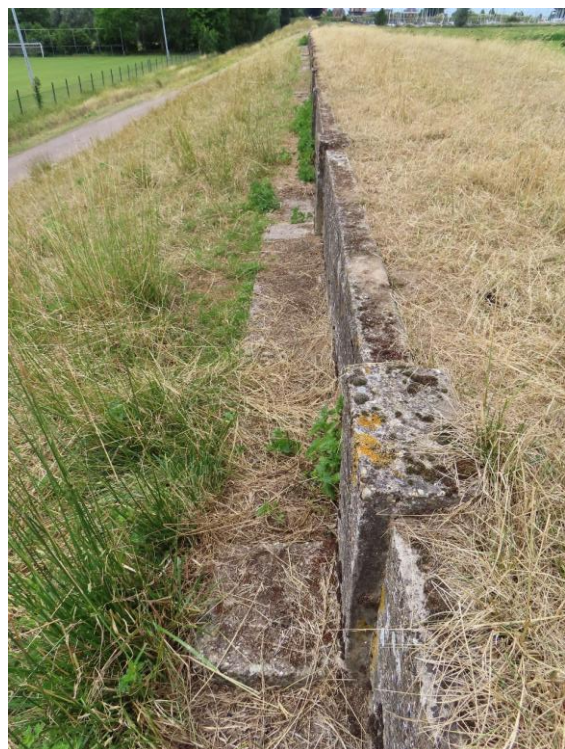
- 1) Ter hoogte van de Grintweg is de landzijde van de muraltmuur vrij goed zichtbaar. Het valt in dit gedeelte op dat het verticale gedeelte van de wand vrijwel haaks aansluit op het platte deel aan de landzijde, dit in tegenstelling tot elders in dezelfde muur.

Aan de buitenzijde van de dijk ligt de grondslag thans tot aan de bovenzijde van de muraltmuur. Dit sluit niet aan op het werkingsprincipe van een muraltmuur en moet het gevolg zijn van een latere verzwaring / ophoging van de dijk, die vermoedelijk kort na de Watersnoodramp van 1953 werd uitgevoerd.

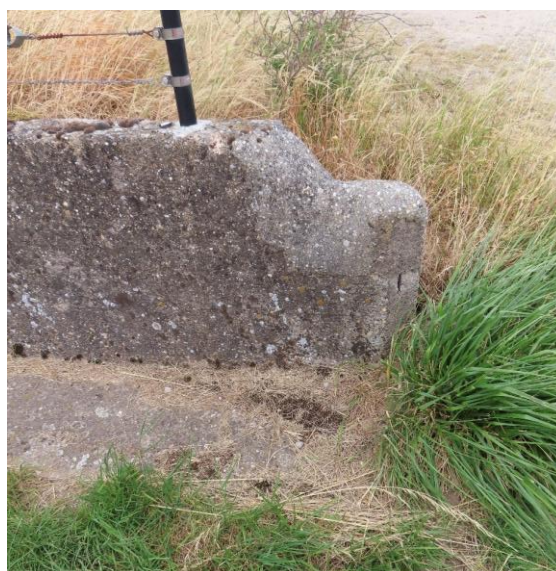
- 2) Ter hoogte van kunstwerk “De Wachter” is de muraltmuur kort onderbroken om de uiterwaarden vanaf de Oostweg te kunnen ontsluiten. Links eindigt de muur vrij plotseling en laat het afwijkende beton zien dat de muur hier is aangepast. Aan de rechterzijde eindigt de muur met een korte muurmoot en een penant, die van een sponning is voorzien. De korte muurmoot heeft aan de rivierzijde een ‘afdakje’, waaronder wat restanten van een stalen profiel aanwezig zijn. Het lijkt er sterk op dat er hier altijd al een opening – een zogenoemde coupure - in de muur moet zijn geweest, die in geval van nood met schotbalken kon worden gedicht. De vermoedelijk houten schotbalken lagen waarschijnlijk onder normale omstandigheden op stalen rekken onder het genoemde afdakje opgeslagen. Bovenop de penant is een gietijzeren oog aanwezig waarmee de schotbalken waarschijnlijk konden worden geborgd, zodat ze niet op zouden drijven. Omdat deze voorzieningen aan de linker kant niet aanwezig zijn en de muur hier aangepast lijkt, is de opening waarschijnlijk op enig moment vergroot, vermoedelijk om aan grotere landbouwvoertuigen doorgang te kunnen verlenen. De puntige vorm waarmee deze muurmoot eindigt is nog oorspronkelijk en vormde een nok waarmee de muurmoot in de muurlijst zat opgesloten.

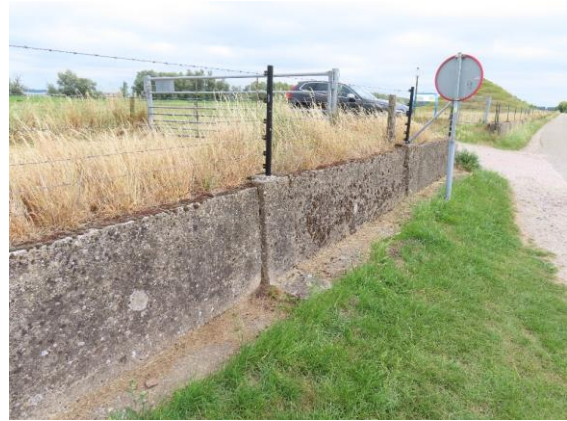
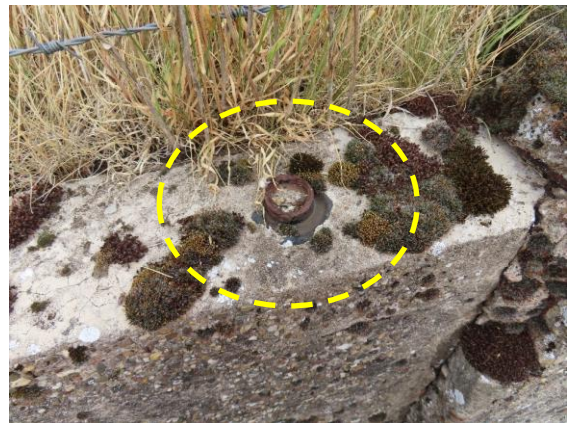
- 3) Een groot deel van de muur tussen de Grintweg en het kunstwerk De Wachter is van een modern prikkeldraadhek voorzien. Plaatselijk zijn er nog bevestigingspunten van een ouder stalen hekwerk te zien, die na het afzagen of -breken ervan zijn blijven zitten. Dit oudere hekwerk is ten oosten van de Wachter nog plaatselijk bewaard.

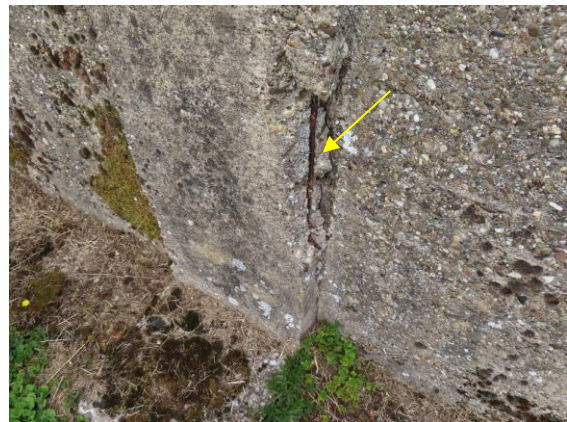
- 4) Op plaatsen waar de muur beschadigd is, is te zien dat het beton van wapeningsstaal voorzien is; bij muraltmuren is dit niet vanzelfsprekend, omdat er ook regelmatig staalgaas of zelfs geen wapening werd toegepast. De aanwezigheid van wapeningsstaven sluit wel aan bij de relatief late datering van de muur.

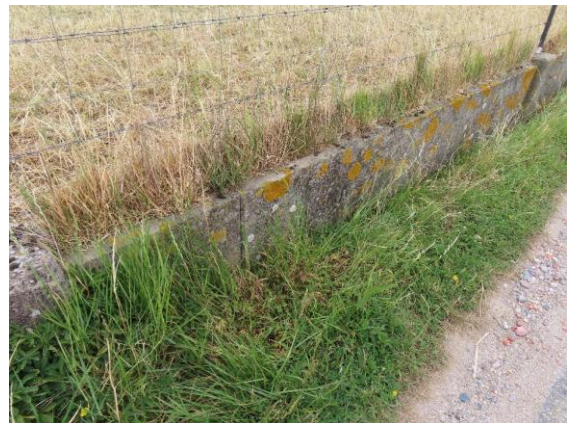
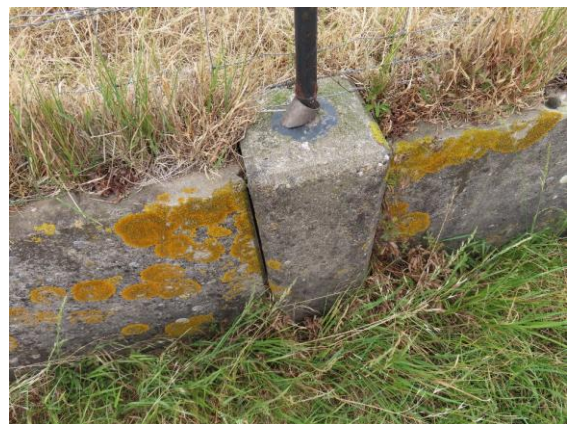
- 6) Het kunstwerk “De Wachter” staat op de plek waar de Oostdijk tijdens de Watersnoodramp van 1953 doorbrak. De muraltmuur is hier over een aanzienlijke lengte weggespoeld. De doorbraak vond plaats op de plek van de Nieuwe sluis, een uitwateringssluis die in 1953 niet meer in gebruik en zelfs al deels gesloopt was.

Het valt op dat de muraltmuur hier afwijkend is uitgevoerd, wat niet verwonderlijk is als de muraltmuur hier in 1953 weg weggeslagen. Het afwijkende deel kenmerkt zich in algemene zin door een strakke en gladde uitvoering van het beton in vermoedelijk prefab-elementen. De muurmoten zijn dunner en gesegmenteerd uitgevoerd en ontberen vermoedelijk de voeting. De muurlijsten staan als penanten tussen de muurmoten, in plaats van dat ze er deels overheen gestort zijn. Het vervangen gedeelte kan daardoor niet effectief als muraltmuur functioneren. Het verslag van de herstellingswerkzaamheden na de Watersnoodramp noemt dat men de muraltmuur na de ramp niet meer herstelde, maar verving door een dijkverhoging met grond. Het afwijkende muurgedeelte is daarom feitelijk niet meer dan een grondkering of een poging om het beeld van de muraltmuur te herstellen. Of de afwijkende muur uit 1953 stamt of jonger is, is niet bekend, maar de strakke uitvoering suggereert het laatste.

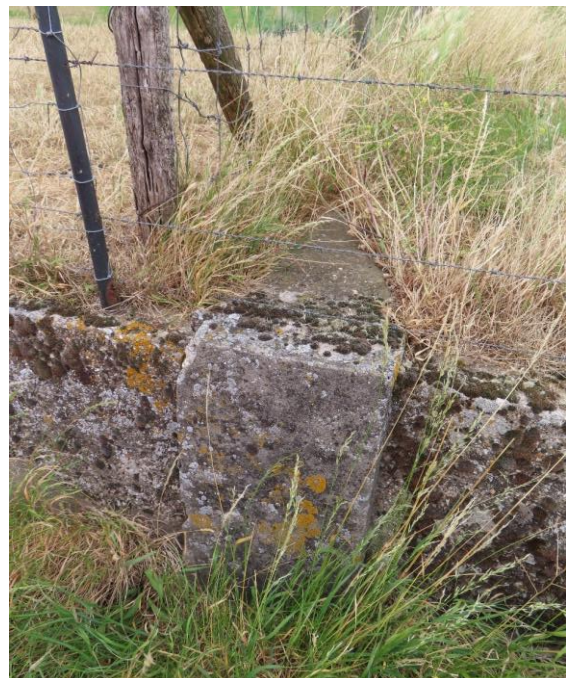
- 9) Vrijwel naast de onder punt 8 genoemde overgang bevindt zich een opvallend diepe muurlijst, die in de richting van de rivier uit de muur steekt. De uitvoering suggereert dat deze tot de reparatiewerkzaamheden na de Watersnoodramp behoort. Welke functie deze verzwaarde muurlijst heeft is niet bekend.

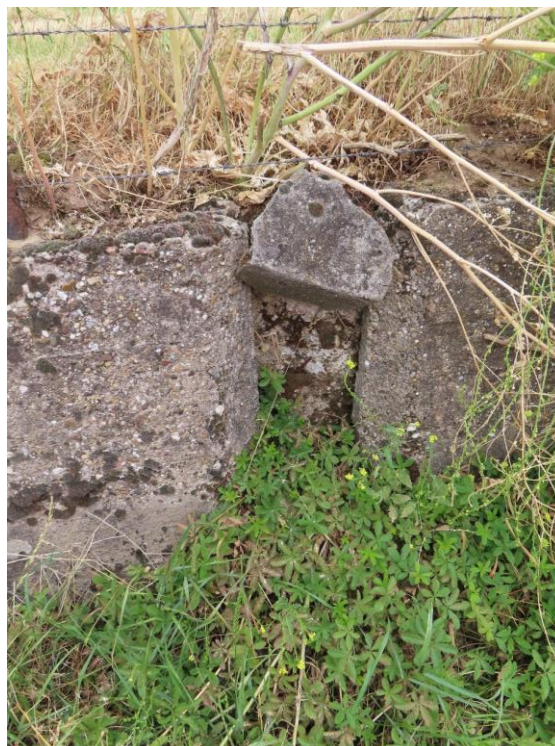
- 12) Nabij de onder punt 11 genoemde ladder is één van de muurlijsten sterk beschadigd. De situatie laat goed zien hoe de muurmoten en de muurlijsten op elkaar aansluiten; de muurmoten hebben puntvormige kopse zijden, die volledig in het volume van de muurlijst vallen en zo -in horizontale zin- opgesloten zijn. Op deze manier grijpen de muurmoten en muurlijsten in elkaar, terwijl de muraltmuur wel een zekere mate van flexibiliteit behoudt.

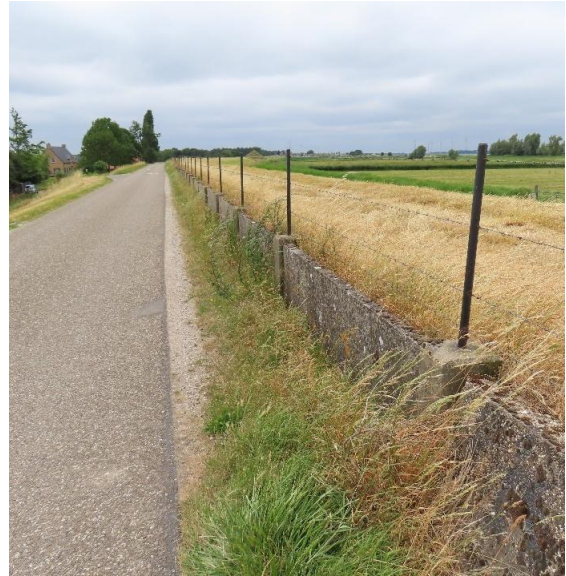
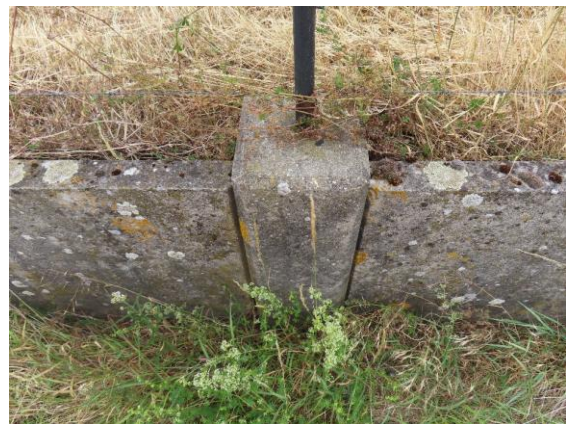
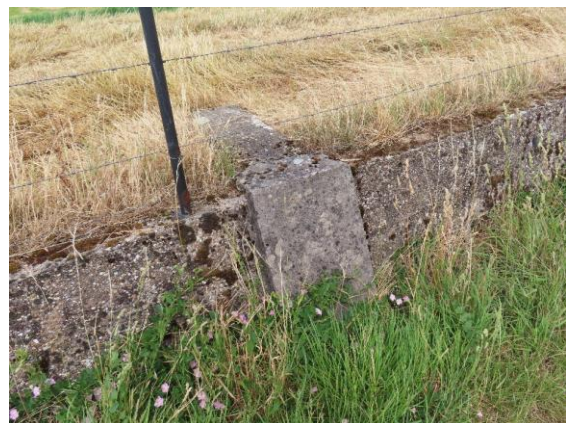
- 13) Ter hoogte van Oostdijk 6, circa 400 meter oostelijk van de afwijkende muur is eenzelfde afwijkend muurgedeelte aanwezig, die verwijst naar het tweede gat dat tijdens de Watersnoodramp van 1953 in de dijk (en de muur) werd geslagen. Ook in dit deel komt een richting de rivier verzwaarde muurstijl voor, die wellicht voor aanvullende stabiliteit is toegevoegd.

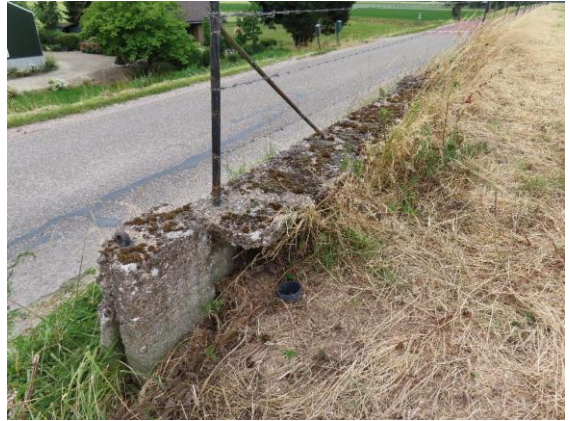
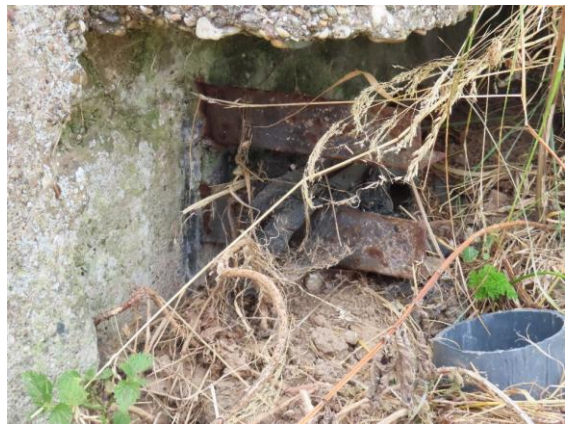
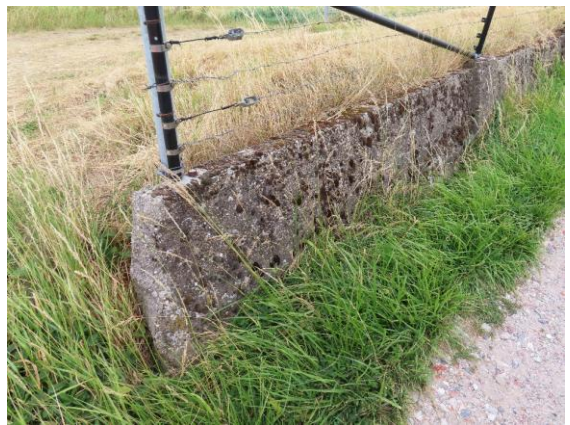
- 14) Ter hoogte van Oostdijk 10 is opnieuw een opening de muraltmuur aanwezig. Net als bij de eerder beschreven opening hier zijn weer een penant met een schotbalksponning en een oog en een 'afdakje' met staalprofielen voor waarschijnlijk het opbergen van schotbalken te zien. Aan de rechterzijde van de opening vertoont de muur breeksporen en ontbreken de voorzieningen, wat laat zien dat de opening op enig moment naar rechts toe is verbreed. Het betreft ook hier een oorspronkelijke coupure, die op een later moment is verbreed om grotere voertuigen doorgang te bieden.

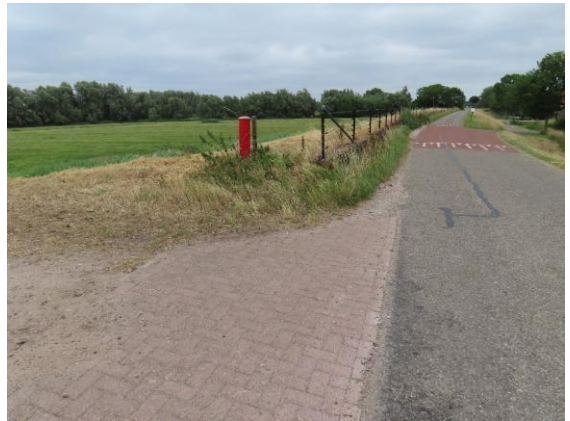
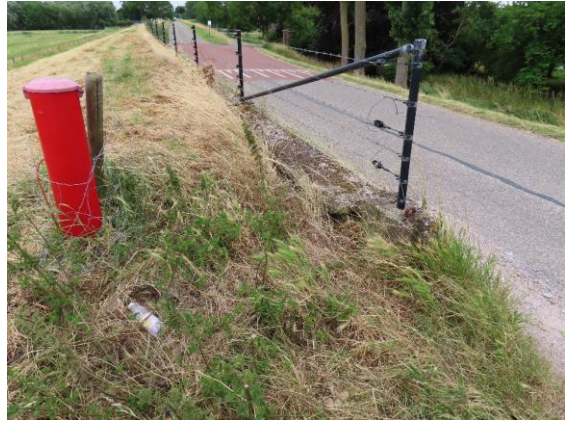
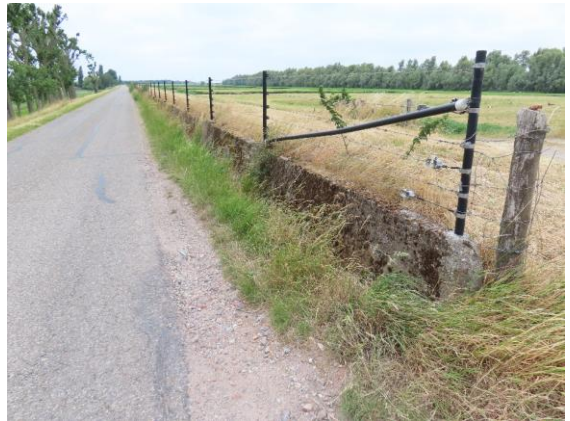
- 15) Bij Oostdijk 12 is wederom een oorspronkelijke coupure aanwezig, die later aan de linkerzijde is vergroot.

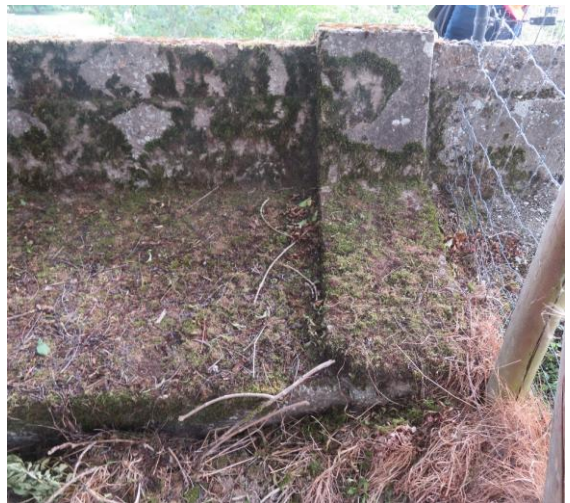
- 16) In de tuin ten westen van Oostdijk 1 is de grondslag aan de buitenzijde van de dijk als enige stukje van de muur niet geheel tot aan de bovenzijde van de muur aangevuld. Hier is zichtbaar dat de schuine voeting aan de zeezijde, zoals die bij een muraltmuur gebruikelijk aanwezig is, er ook daadwerkelijk is.

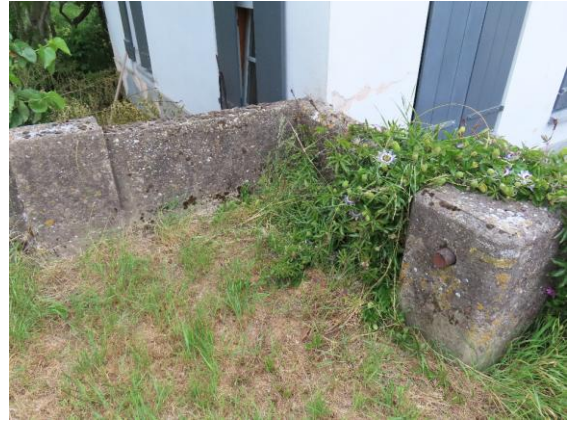
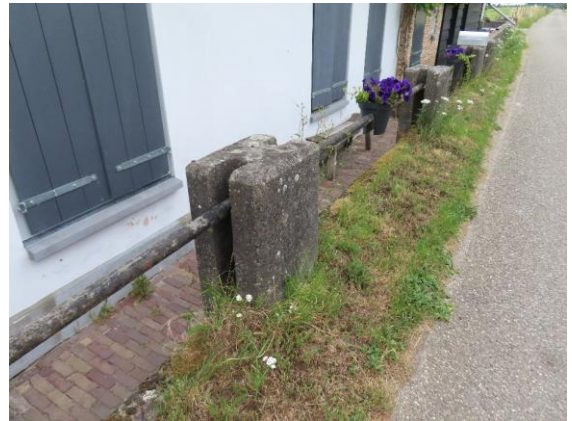
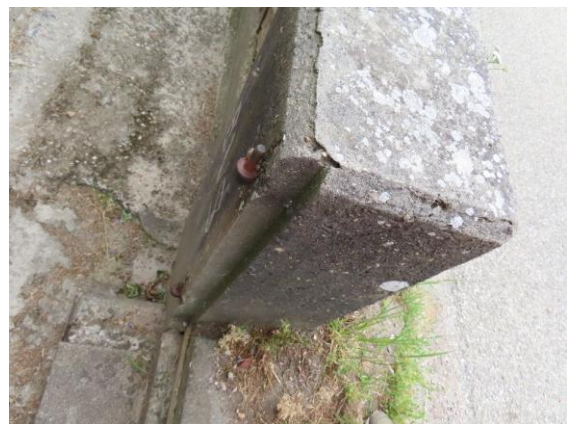
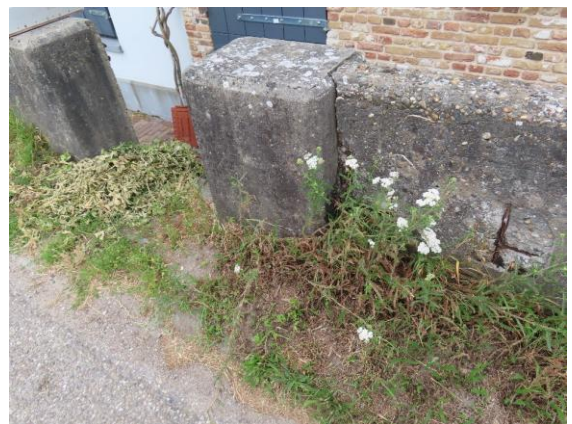
- 17) Bij Oostdijk 1 verspringt de muraltmuur om de contouren van het op de dijk gebouwde pand te volgen. Ten oosten van het gebouw springt de muur weer terug. De verspringing bestaat uit zowel grof als glad uitgevoerd beton, wat doet vermoeden dat een deel uit de bouwtijd stamt en een deel een latere aanpassing is. Direct naast het woongedeelte bestaat de muur uit penanten met schotbalksponningen. Door de penanten is een stalen buisprofiel gestoken. In het midden vormen twee dicht bij elkaar staande penanten een poortje, waarvan het deurtje niet meer aanwezig is.

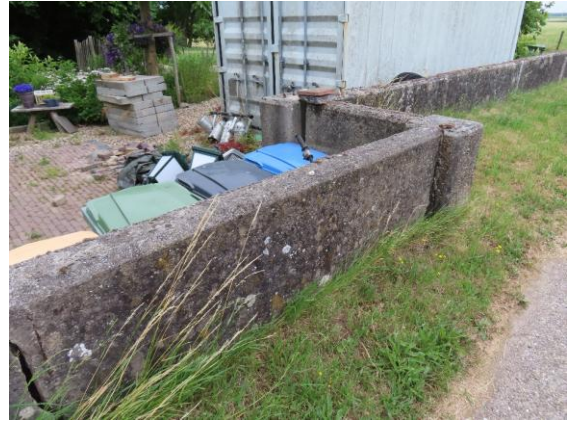
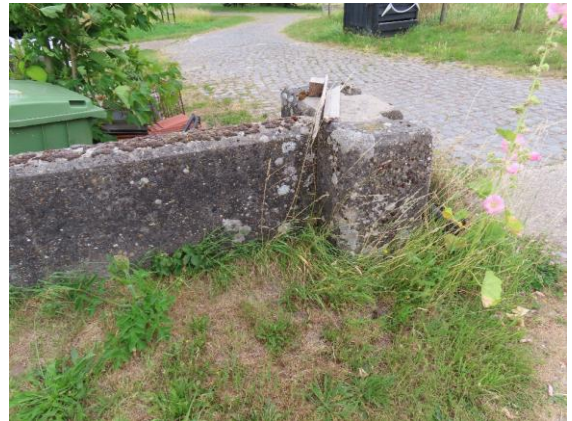
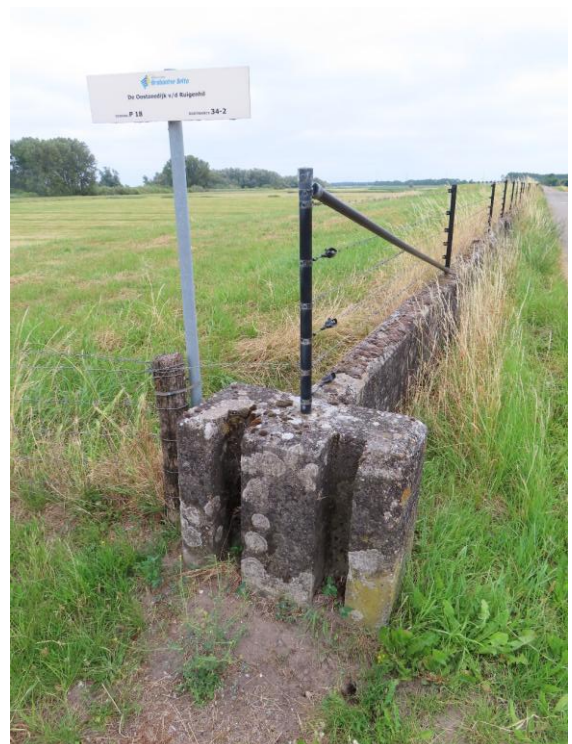
- 18) Naast Oostdijk 1 is een grote coupure in de muraltmuur aanwezig, die het terrein bij de sluis van Bovensluis vanaf de Oostdijk ontsluit. De twee flankerende penanten zijn vrij grof uitgevoerd en zouden daardoor oorspronkelijk kunnen zijn. De penanten zijn groot en ieder van een dubbele schotbalksponning voorzien, wat wellicht met de breedte van de opening te maken heeft.

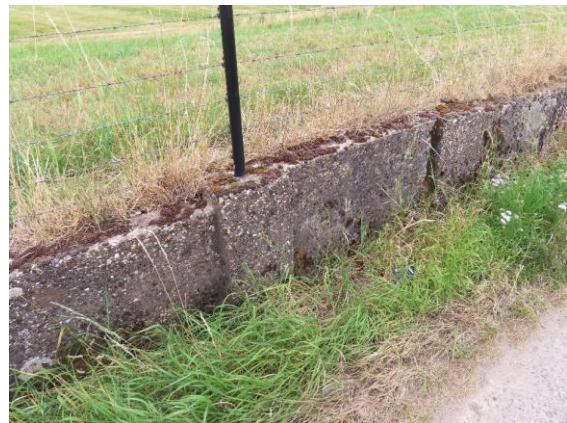
- 19) Bij Oostdijk 20, iets ten oosten van Oostdijk 1, is een gedeelte van de muur als een doorlopende muur uitgevoerd, dus zonder de gewoonlijke muurmoten en muurlijsten. Het gedeelte eindigt tegen twee dicht bij elkaar gepositioneerde penanten, waarna de muur weer in muurmoten en muurlijsten is opgedeeld. De afwijking duidt op een latere wijziging en heeft vermoedelijk te maken met verdwenen bebouwing op de dijk. Op de kaart van circa 1935 zijn op deze plek nog twee gebouwen te zien; mogelijk zijn dat de gebouwen die ook op de foto uit december 1954 zichtbaar zijn. Op die foto is nog een muraltmuur met muurmoten en muurlijsten te zien.

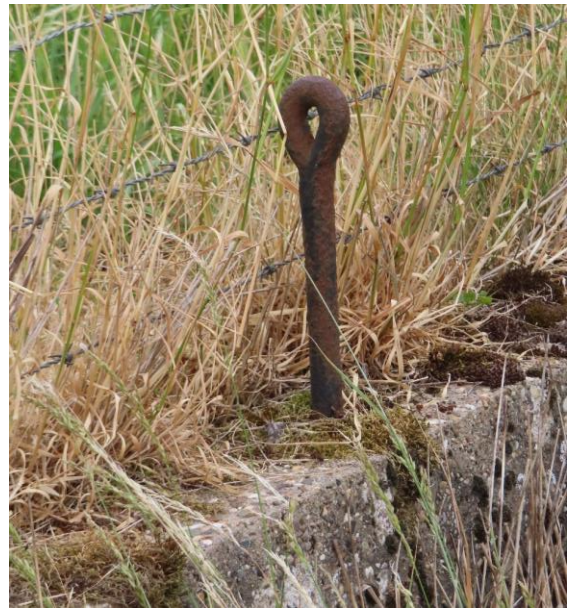
- 20) In het gedeelte tussen Bovensluis en Tonnekreek zijn de muurmoten vaak van een gietijzeren oog voorzien. De ogen, die ook op de foto uit 1954 te zien zijn, zijn zodanig zwaar uitgevoerd dat het aannemelijk is dat ze bedoeld zijn geweest als hyssoog. Het lijkt erop dat de muurmoten hier geprefabriceerd waren en in hun geheel zijn geplaatst, in plaats van in situ gestort.

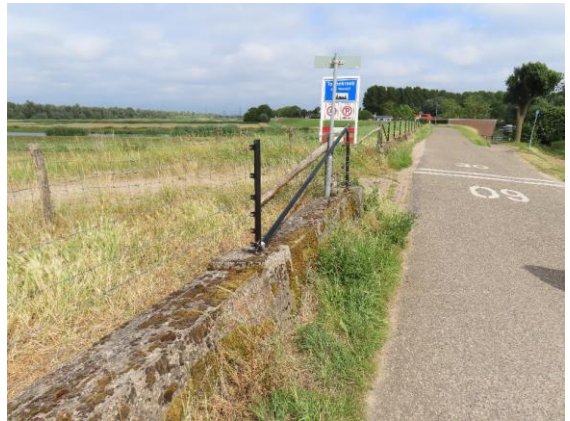
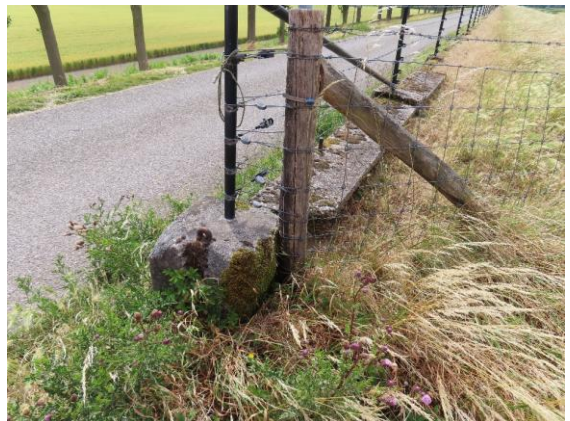
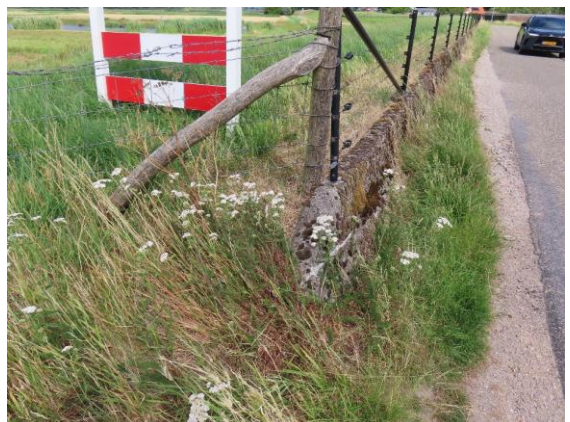
- 23) Bij Tonnekreek is er een opening in de muraltmuur aanwezig. Aan de linkerkant zijn er een 'afdakje' voor schotbalken en een penant met een schotbalksponning en een oog aanwezig. De coupure is op een later moment in oostelijke richting toe vergroot.
