EVALUATIE ZOMERWEG

EVALUATIE

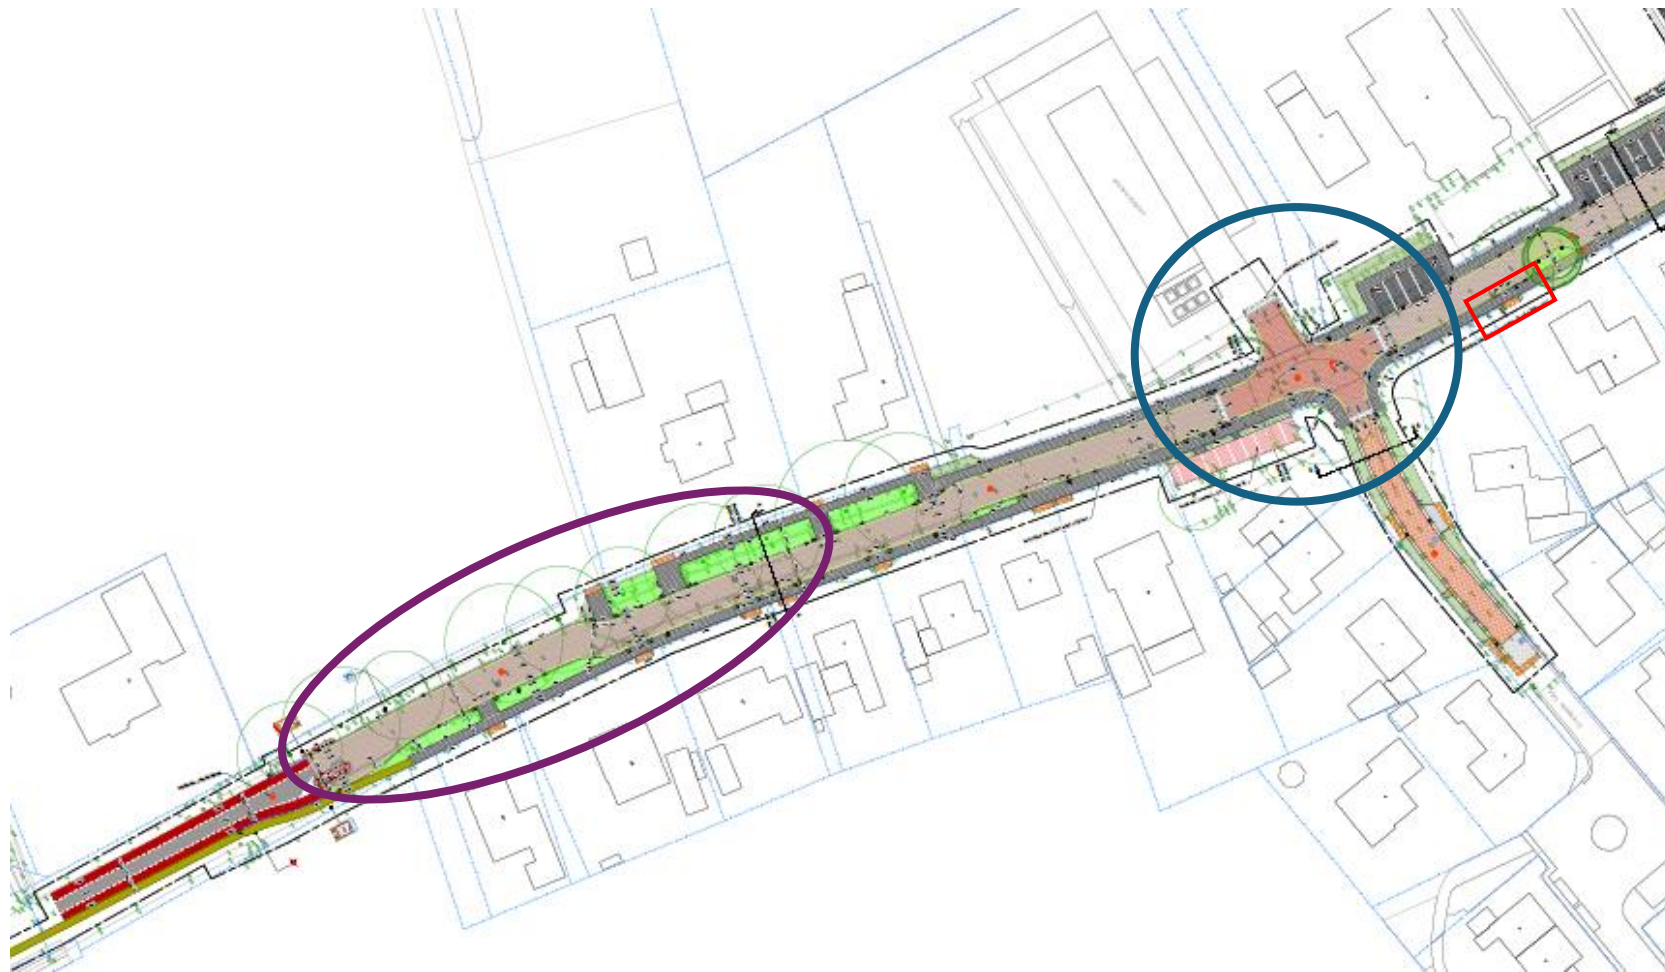
Algemeen:

- Slechte kwaliteit stoeptegels
- Te veel zwaar verkeer
- Moeilijker op- en afrijden door verkeer op de weg en opstoppingen.

Te hoge snelheid dorp in.
Borden dorp in slecht zichtbaar.
Trillingen door zwaar verkeer.
Geluidsoverlast putdeksels.

Trillingen en geluidsoverlast

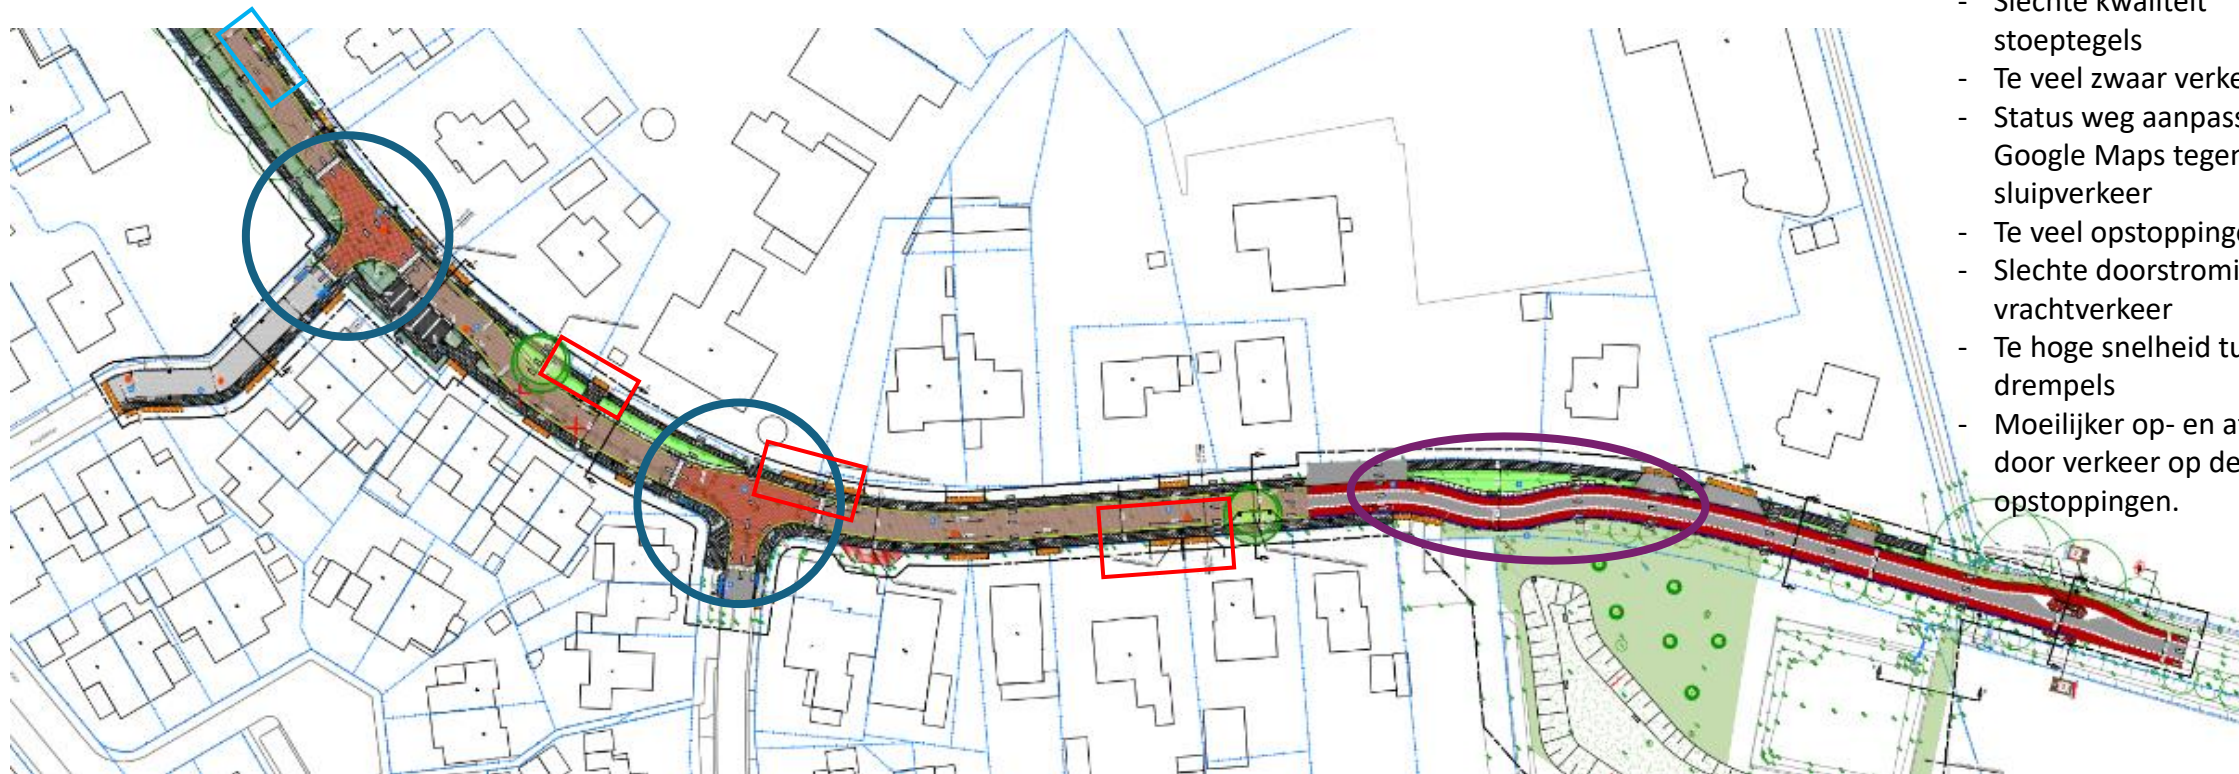
Algemeen:

- Slechte kwaliteit stoeptegels
- Te veel zwaar verkeer
- Status weg aanpassen Google Maps tegen sluipverkeer
- Te veel opstoppingen
- Slechte doorstroming vrachtverkeer
- Te hoge snelheid tussen de drempels
- Moeilijker op- en afrijden door verkeer op de weg en opstoppingen.

Trillingen en geluidsoverlast

Voetpad thv inrit (21, 23 en 25) te steil

Te hoge snelheid dorp in

OPLOSSINGEN

- BIJ DE ENTREES VAN HET DORP WORDEN DREMPELS GEPLAATST OM DE SNELHEID IN DE BEBOUWDE KOM TE VERLAGEN
- BIJ DE ENTREES WORDEN DE BEBOUWDE KOM BORDEN OP DE EILANDJES GEPLAATST OM DE ZICHTLIJNEN HET DORP IN TE VERMINDEREN. OOK WORDT OOK BIJ DE NOORDELIJKE ENTRÉE EXTRA GROEN GEPLAATST LANGS HET SLINGERENDE WEGDEEL
- DE DREMPELS WORDEN FLAUWER GEMAAKT TEN GUNSTE VAN MINDER GELUID
