# BOOMTECHNISCH ONDERZOEK

GEMEENTE BRONCKHORST

Rapport: BTO-130125A-121.1

Object: Amerikaanse eik

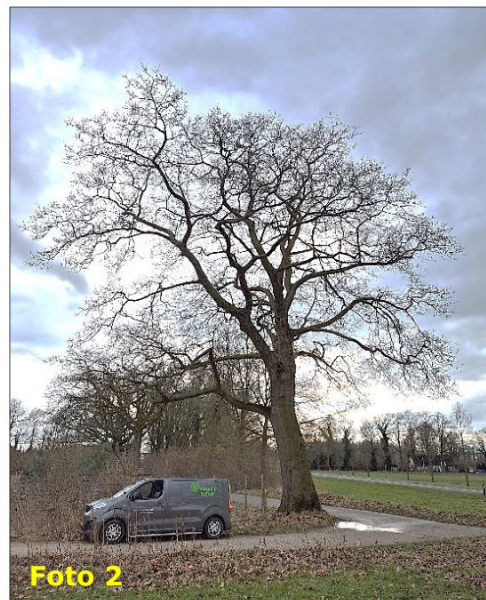
| STABILITEIT | BEOORDELING | OPMERKING |
|---|---|---|
| Stamvoet | Slecht | Vruchtlichamen van de tonderzwam* en/of ontwikkeling daarvan, bevinden zich aan meerdere zijden rond de stamvoet. De wortelaanzetten zijn daarbij al grotendeels ondermijnd. Het risico op windworp en/of lage stambreuk is verhoogd (zie metingen Picus geluidstomograaf op de volgende pagina). |
| Kroon | Matig | Dood hout in de kroon (natuurlijke oorzaak) en loshangende tak |

\*De Dikrandtonderzwam (*Ganoderma adspersum*) is een parasitaire schimmel welke haar waardplant veelal infecteert via beschadigde wortels of wortelaanzetten. De schimmel veroorzaakt witrot, welke de structuur van het hout afbreekt, waardoor deze zijn sterkte verliest. Bij een ver gevorderde aantasting is de kans op windworp en/of stambreuk groot.

| STABILITEIT | BEOORDELING | OPMERKING |
|---|---|---|
| Veiligheid algemeen | Slecht | Risicoboom; vellen |

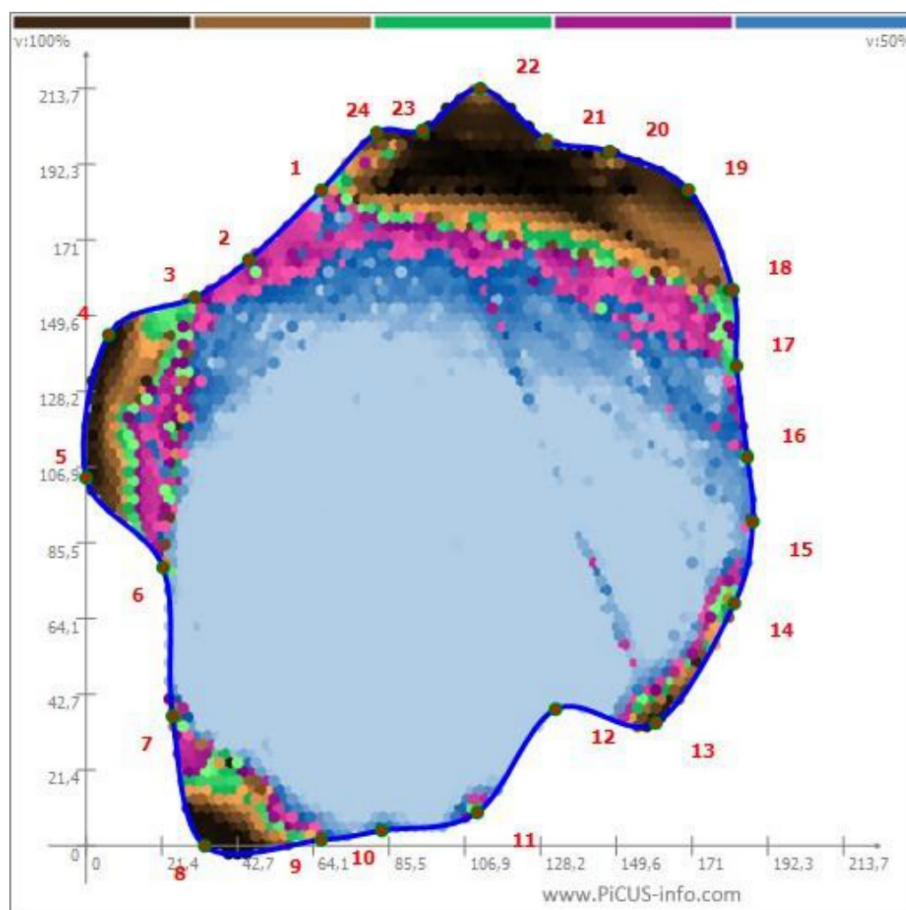
#### **Meting Picus (linksonder);**

De blauwe en paarse kleur in de meting geeft blijk van aangetast hout. Groen en bruin geven sterk hout weer. Ter hoogte van de meetpunten 1-3, 6-7, 10-17 worden meerdere ontwikkelingen van de schimmel waargenomen en is er sprake van een achterliggende aantasting van het houtweefsel.

In de bovenstaand beeld, verkregen op een meethoogte van 20 cm boven het maaiveld, is een sterk gevorderde aantasting van het hout waargenomen. Het risico op windopr en/of lage stambreuk is sterk verhoogd. Geadviseerd wordt de boom niet langer te handhaven.
