# Beknopte Bomen Effect Analyse

## Aanleg keerwand ten behoeve van uitrit

Appartementen Terborgseweg Doetinchem

27 juni 2024

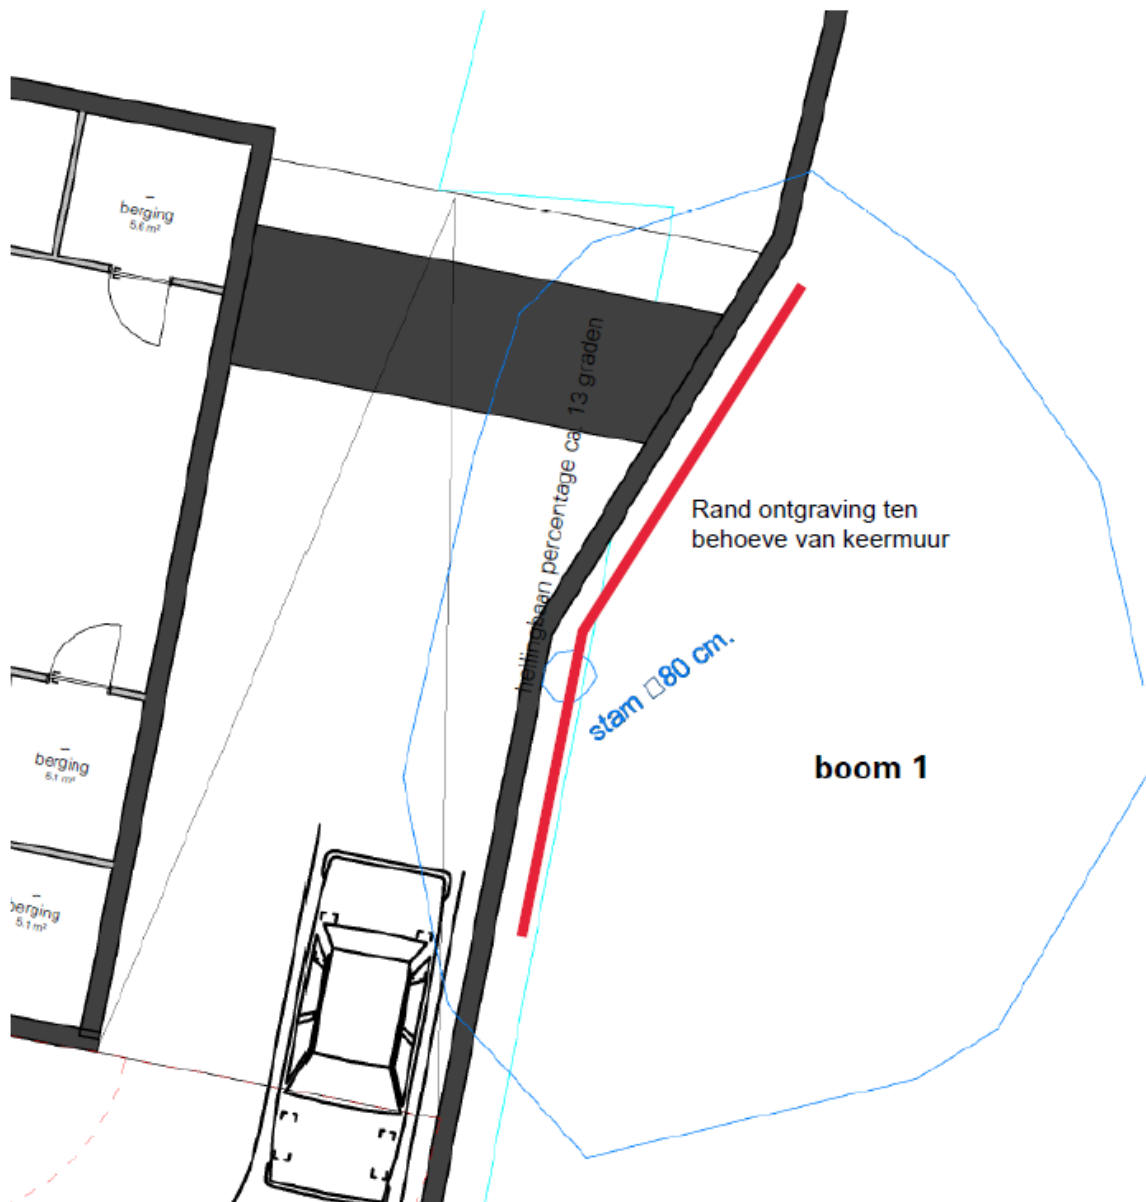
Figuur 1: Tekening nieuw te realiseren appartementencomplex met aan de rechter zijde de betreffende boom.

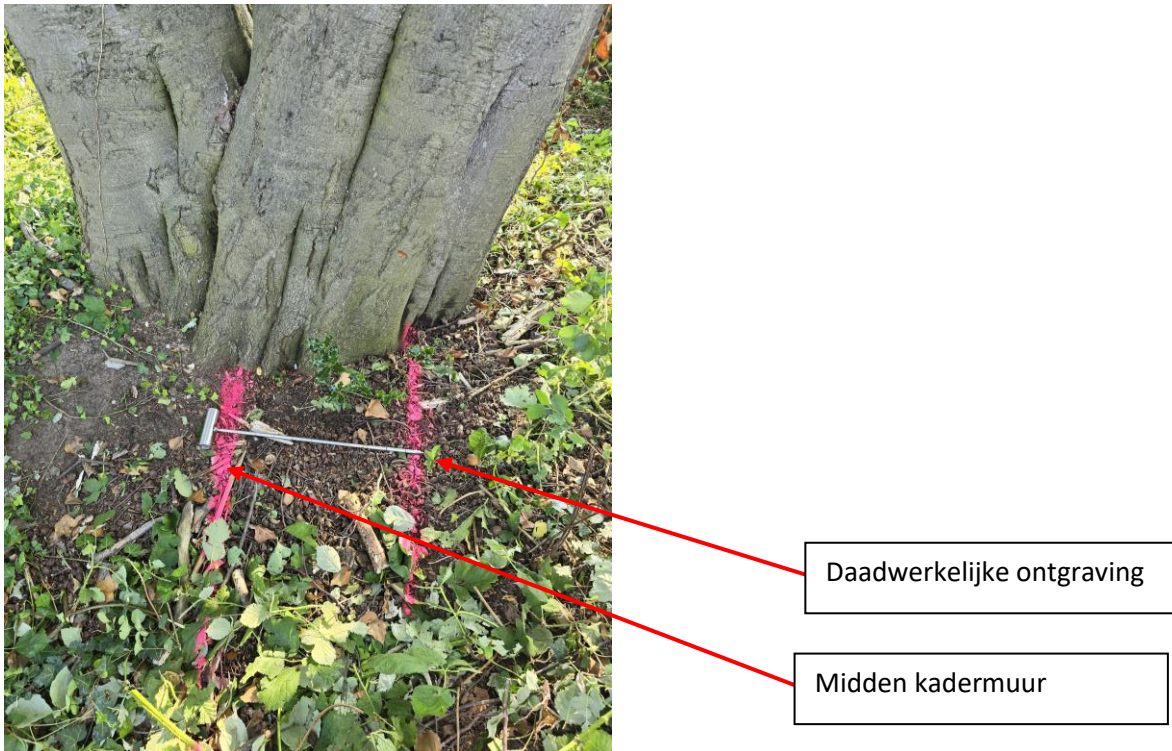
*Figuur 2: Locatie keermuur en benodigde ontgravingsruimte.*

Het ontgraven van de ruimte benodigd voor de inrit valt bijna volledig onder de stamvoet van de boom.

Behoud van de boom is niet mogelijk bij uitvoering van de werkzaamheden. Aanpassen van de werkzaamheden kan door meer afstand van de boom te creëren. Hiertoe dient de inrit naar een andere locatie verplaatst te worden en het appartementencomplex enkele meters opgeschoven te worden. Echter, gezien de huidige conditie van de boom en de beperkte toekomstverwachting, lijkt dit niet opportuun.

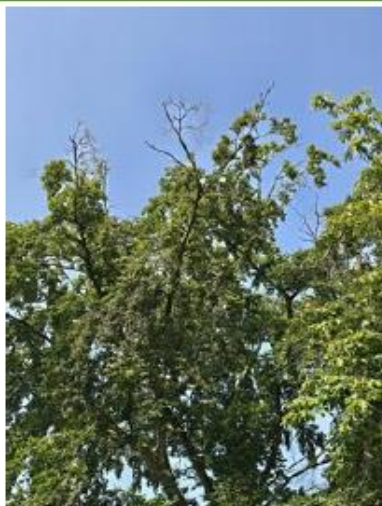
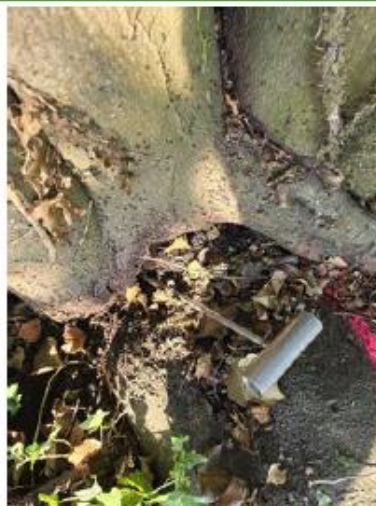
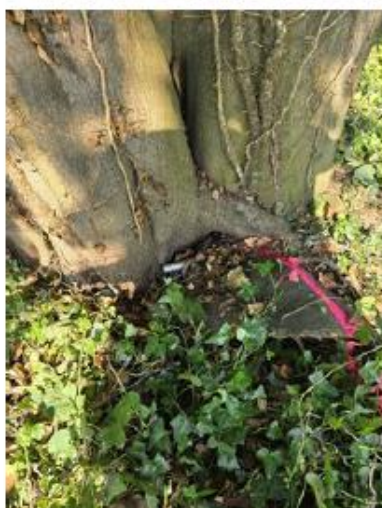
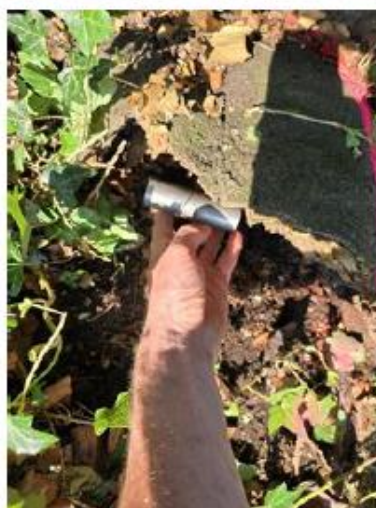
### Foto's van de gebreken

In de kroon van de beuk is dood hout aangetroffen, dit vormt een risico voor verkeer en passanten. Aan de stamvoet is een holte aanwezig. Deze is ca. 50 cm diep. Op dit moment is de beworteling rondom de boom voldoende intact en de stam breukvast, maar op termijn zal de holte zich verder uitbreiden. De toekomstverwachting is verminderd en wordt ingeschat op ca. 5-15 jaar.

stamvoet:, kroon:, (ernstige) afstervingsverschijnselen, dood hout/losse takken, holte

| MEETWAARDE | De tweestammige beuk vertoont beginnende afstervingsverschijnselen. Aan de stamvoet is aan de oostzijde oorspronkelijk een derde stam aanwezig geweest, ter plaatse van de oude stomp is een vrij forse holte aanwezig. Op dit moment is voldoende beworteling intact en is de boom stabiel, echter de toekomstverwachting is verminderd. |

| MAATREGELEN | DOOD HOUT VERWIJDEREN |
| URGENTIE | < 6 mnd |
