# *Bomen Effect Analyse*

Spoorzone,  
Doetinchem

| Projectnummer | PFBV 25 168 SB |
| Datum | 28 augustus 2025 |

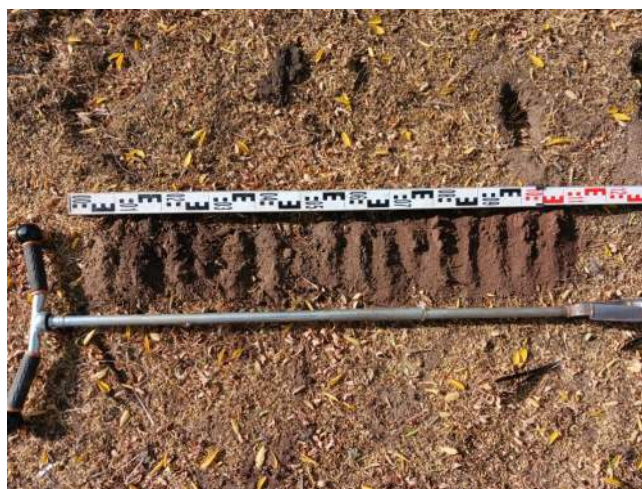
Figuur 3.3 Bodemprofiel boom 9

De ondergrondse groeiplaats is bepaald aan de hand van een grondboring en beschikbare ondergrondgegevens. Uit de grondboring blijkt dat het bodemprofiel bij boom **9** in het projectgebied globaal als volgt verloopt:

| Diepte onder maaiveld | Bodem |
|---|---|
| 0 - 120 cm | Zand, matig grof, zwak humeus (0-3 % org. stof) |
| Tot op een diepte van 120 cm onder maaiveld is geen grondwater aangetroffen. | |

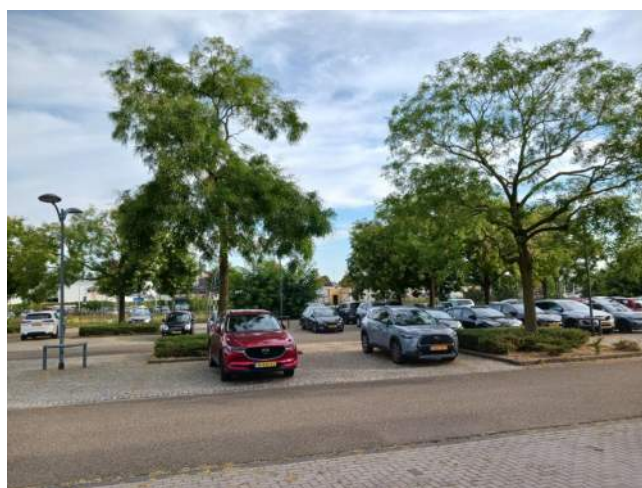
Rondom de bebouwing is ook veel verharding aanwezig. De bomen in projectgebied Naoberhoek staan allen op een parkeerplaats in de verharding. Daarnaast staat een groot deel van de bomen in projectgebied Laborijn ook op een parkeerplaats in de verharding. Bij een aantal bomen is bestratingsopdruk waargenomen, zie figuur 3.7 en 3.8.

Figuur 3.6 Bomen op parkeerplaats Naoberhoek

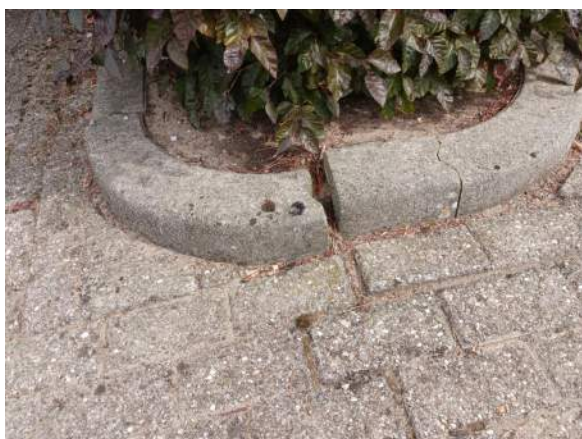
Figuur 3.7 Bestratingsopdruk boom 60

De werkzaamheden voor het (machinaal) opbreken van de verharding vinden binnen de kroonprojectie van een groot deel van de bomen plaats. Afgaande op het bodemprofiel en de aanwezige bestratingsopdruk is de kans op wortelbeschadiging- en verlies groot. Afhankelijk van het percentage wortelverlies zijn de werkzaamheden voor het machinaal opbreken van de verhardingen van (zeer) belemmerende invloed op het duurzame behoud van de bomen in en rondom verharding.

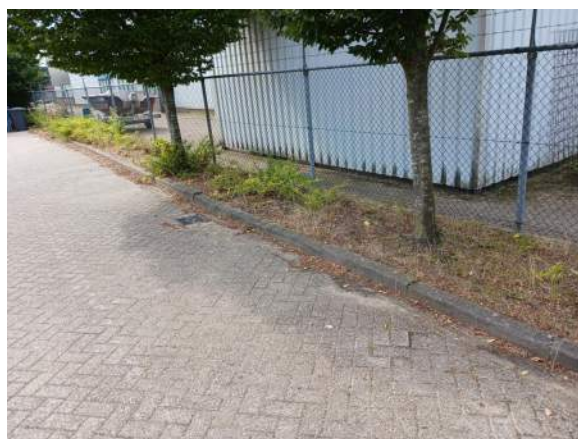
Figuur 3.8 Bestratingsopdruk boom 79 t/m 81

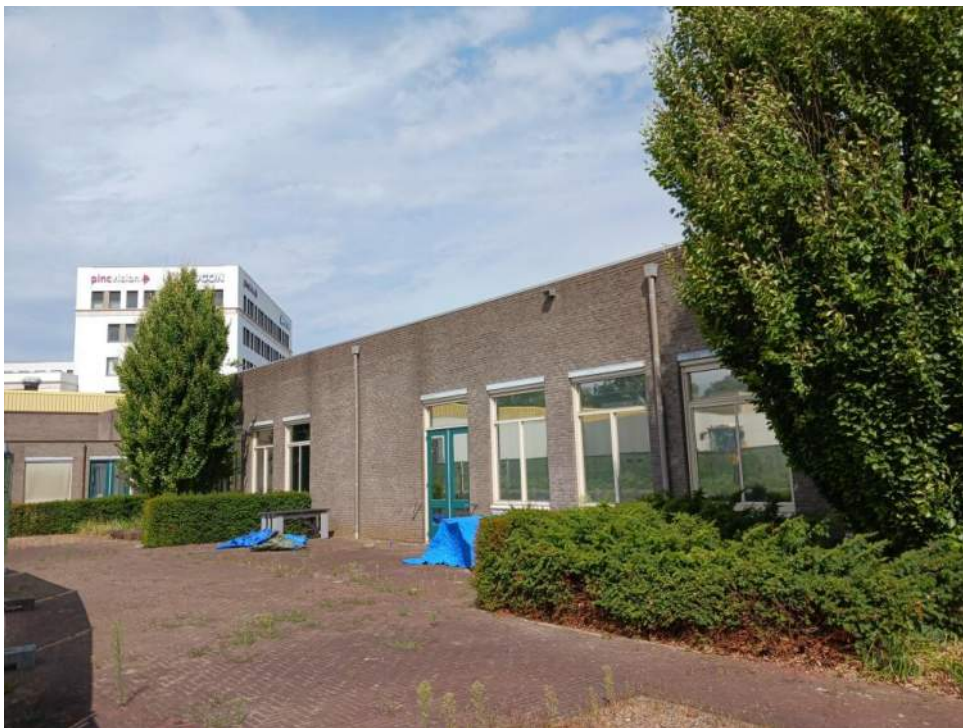
Figuur 4.1 Boom 31 en 32 in binnentuin

De verplantbaarheid van de 116 bomen is beoordeeld (uitgezonderd ligging kabels en leidingen). Uit het onderzoek blijkt dat 40 van de 116 bomen als potentieel verplantbaar zijn aangemerkt. De bomen dienen met een verplantmachine met een diameter van maximaal 2,5 meter verplant te worden. Voorbereiding van de bomen is niet nodig. Wel wordt geadviseerd de lindes (boom **43** t/m **47**) licht in te nemen zodat ze makkelijker te transporteren zijn. Wel dient de verplanting in de rustperiode van de bomen en dient 3 jaar nazorg uitgevoerd te worden. Daarnaast dienen boom **31** en **32** eerder in het proces verplant te worden, aangezien deze bomen in een binnentuin staan, op korte afstand van de te slopen bebouwing. Het is belangrijk dat dit op tijd gebeurt vanwege het soort. Aanbevolen wordt om dit in december of januari uit te voeren.
