# *Bomen Effect Analyse*

Spoorzone,  
Doetinchem

Kenmerk klant	Bomen Effect Analyse
Revisie	Spoorzone, Doetinchem
Projectnummer	PFBV 25 168 SB
Datum	28 augustus 2025
Status	Definitief

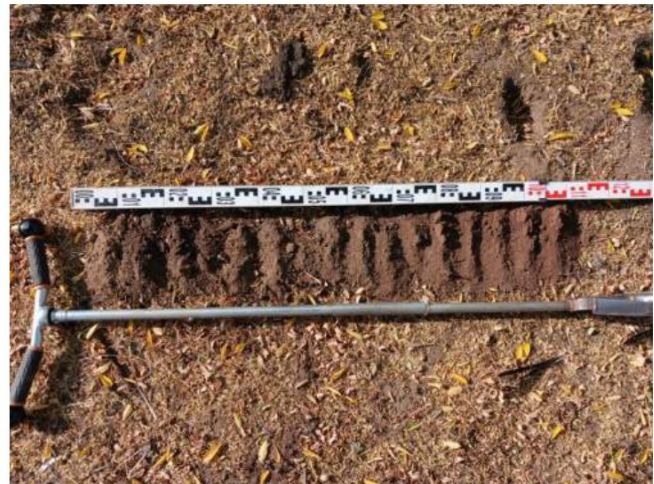
Diepte onder maaiveld	Bodem
0 - 120 cm	Zand, matig grof, zwak humeus (0-3 % org. stof)
Tot op een diepte van 120 cm onder maaiveld is geen grondwater aangetroffen.

Figuur 3.3 Bodemprofiel boom 9

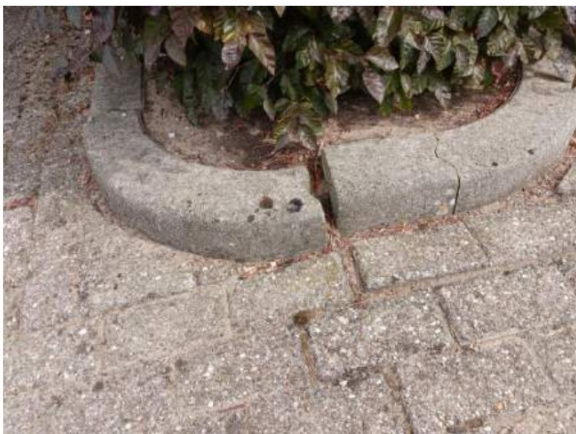
Figuur 3.7 Bestratingsopdruk boom 60

Rondom de huidige bebouwing op locatie Laborijn en op de parkeerplaats van locatie Naoberhoek is veel verharding aanwezig. Bij behoud van de bomen dient de bestrating zeer voorzichtig/handmatig opgebroken te worden binnen de kroonprojectie + 1,5 meter van de bomen. Er mogen daarna geen rijbewegingen met materieel over het wortelpakket plaatsvinden. Dit is te realiseren door direct na het verwijderen van de verhardingen boombescherming volgens de bomenposter aan te brengen bij de bomen.

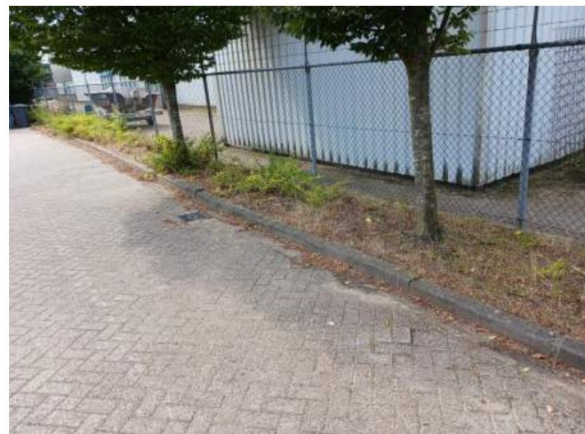
Figuur 3.8 Bestratingsopdruk boom 79 t/m 81

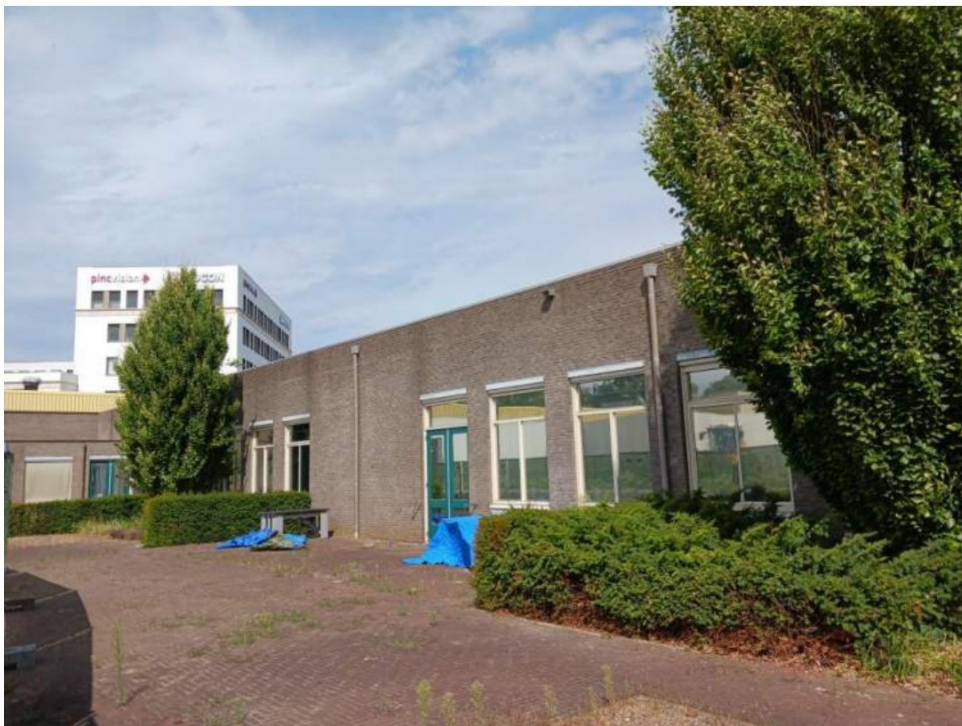
Figuur 4.1 Boom 31 en 32 in binnentuin

De verplantbaarheid van de 116 bomen is beoordeeld (uitgezonderd ligging kabels en leidingen). Uit het onderzoek blijkt dat 40 van de 116 bomen als potentieel verplantbaar zijn aangemerkt. De bomen dienen met een verplantmachine met een diameter van maximaal 2,5 meter verplant te worden. Voorbereiding van de bomen is niet nodig. Wel wordt geadviseerd de lindes (boom **43** t/m **47**) licht in te nemen zodat ze makkelijker te transporteren zijn. Wel dient de verplanting in de rustperiode van de bomen en dient 3 jaar nazorg uitgevoerd te worden. Daarnaast dienen boom **31** en **32** eerder in het proces verplant te worden, aangezien deze bomen in een binnentuin staan, op korte afstand van de te slopen bebouwing. Het is belangrijk dat dit op tijd gebeurt vanwege het soort. Aanbevolen wordt om dit in december of januari uit te voeren.
