Waterschap de Dommel

Technisch feitenonderzoek TPI Eindhoven

RA24249a1

23 september 2024

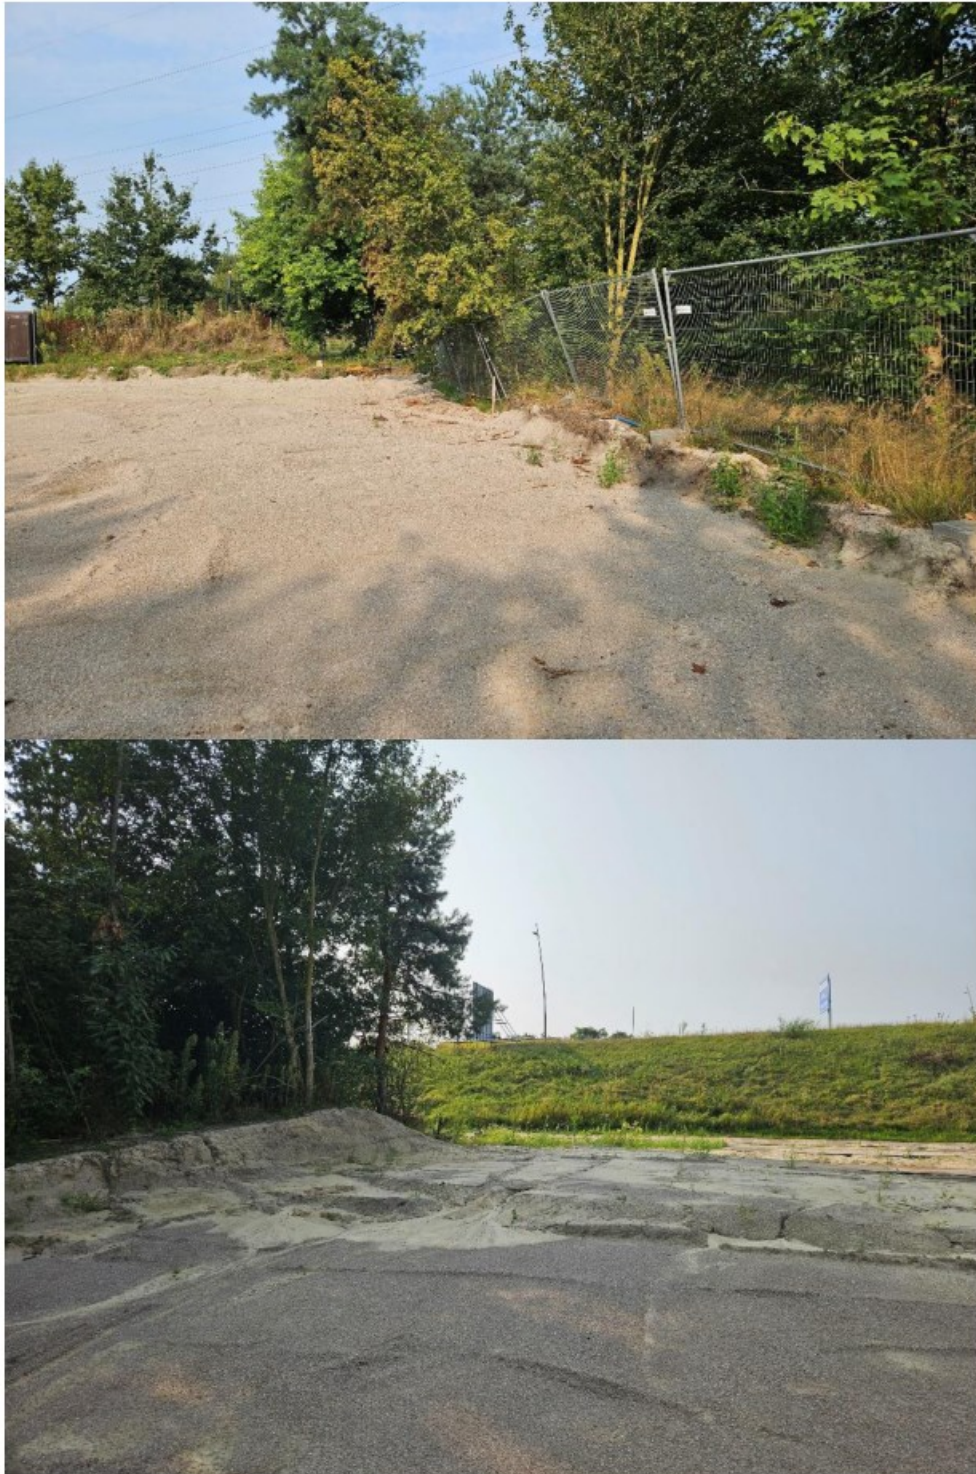
Op d.d. 20-08-2024 is door CRUX en WDD de locatie van de TPI bezocht om een indruk te krijgen bij de omgeving rond de TPI en van het incident zelf. Op dat moment was alleen nog de TPI persleiding richting gemaal Aalst op locatie aanwezig. De gehele TPI was reeds gedemonteerd, de pompen stonden op dat moment weer in de werkplaats van VDK en het gat dat was ontstaan door het incident was opgevuld met zand (zie Figuur 3).

Figuur 3 Locatie TPI op 20 augustus 2024

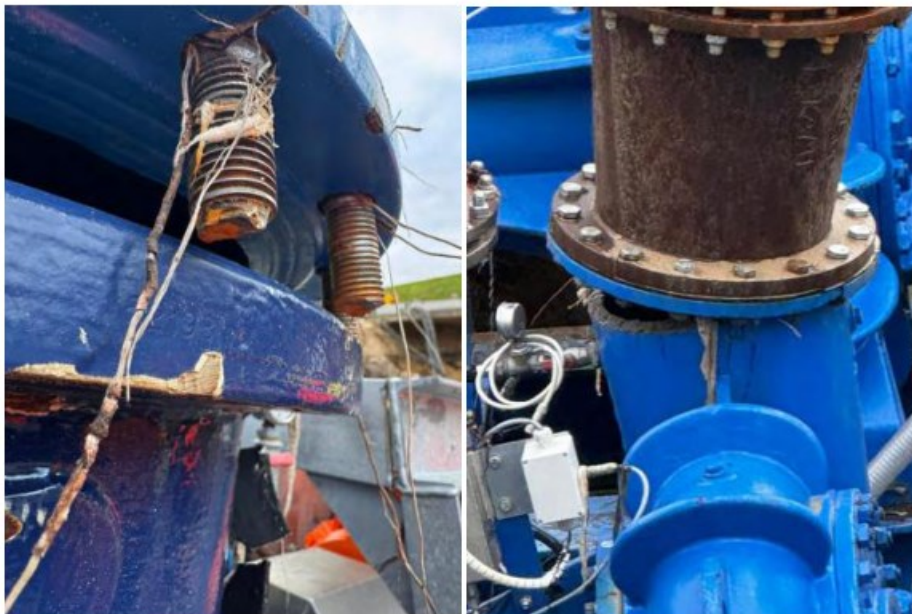
De medewerker van WDD is naar de TPI gereden en constateerde dat er veel zand was weggespoeld rondom de gasleiding. Op het moment dat de medewerker op de locatie was, zijn de bouten ter plaatse van de flensverbinding uitgaand pomp 1 al afgebroken en is het pomphuis van pomp 2 al gescheurd onder de flensverbinding (Figuur 10).

Figuur 10 Schade aan TPI met links: pomp 1 en rechts: pomp 2

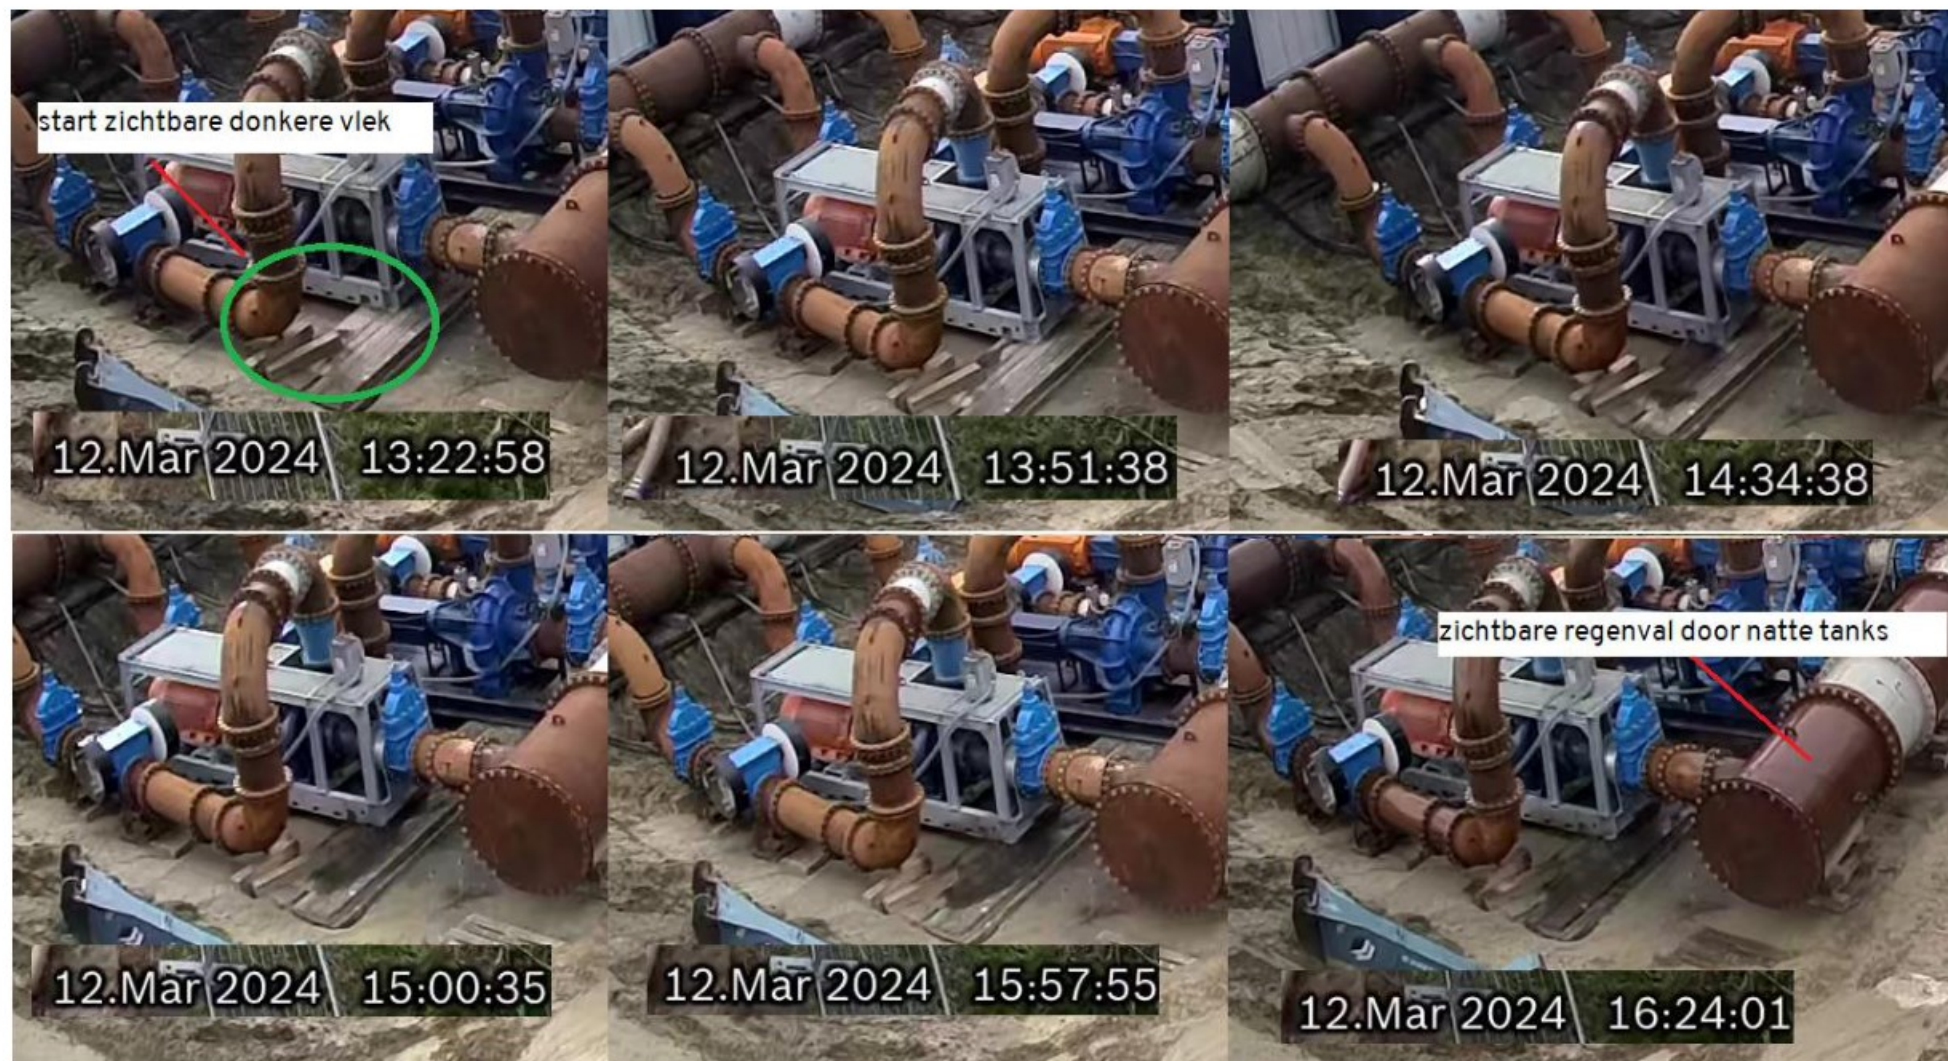
Figuur 12 Foto's beveiligingscamera met waarneming CRUX start lekkage (linksboven). Tot 16:24 (rechtsonder) wordt geen neerslag waargenomen op het beeld.

De meest waarschijnlijke oorzaak is volgens CRUX dat het incident is ontstaan als gevolg van de geobserveerde lekkage bij pomp 1 (zie Figuur 12). Het gevolg van deze lekkage is als het ware een kettingreactie die als volgt kan worden omschreven:

- Rond 13:00 à 14:00 uur (op 12 maart) is een beperkte vernatting op de draglineschotten te zien op het beeldmateriaal van de beveiligingscamera wat duidt op een lekkage aan deze pomp. Dat er rond 13:00 à 14:00 uur iets gebeurd in de TPI wordt mogelijk ook weergegeven door de fluctuatie in de debietmeting zoals aangegeven in Figuur 17.

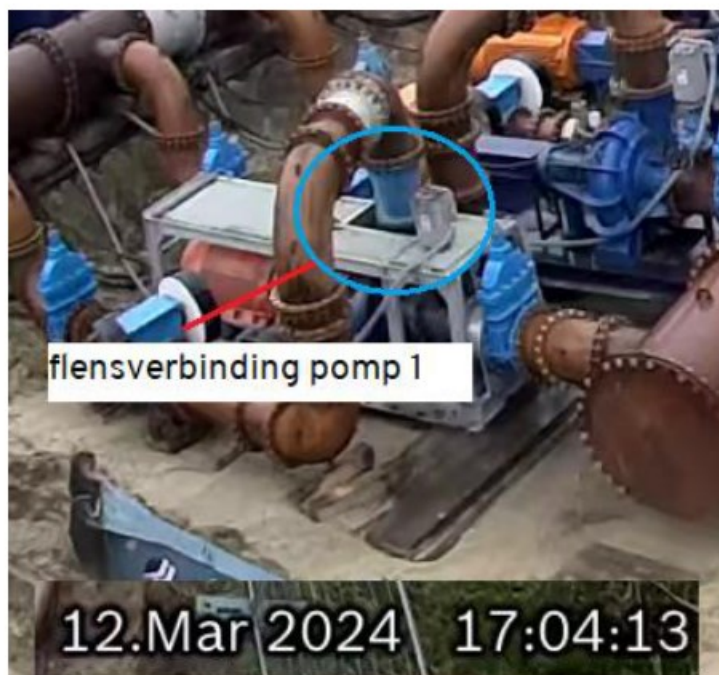
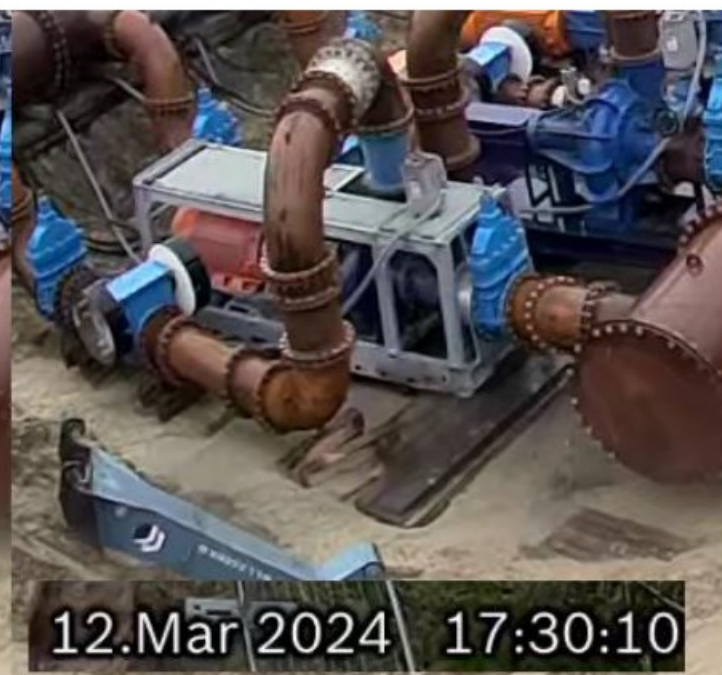
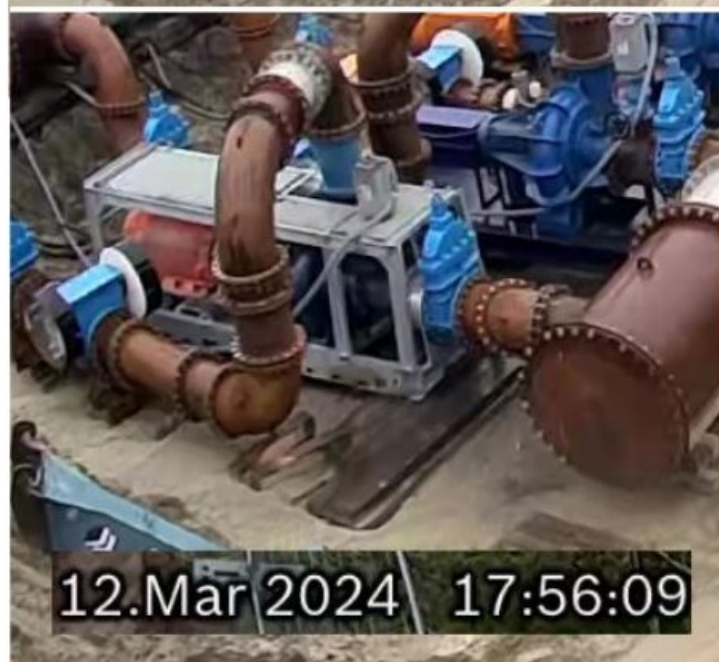
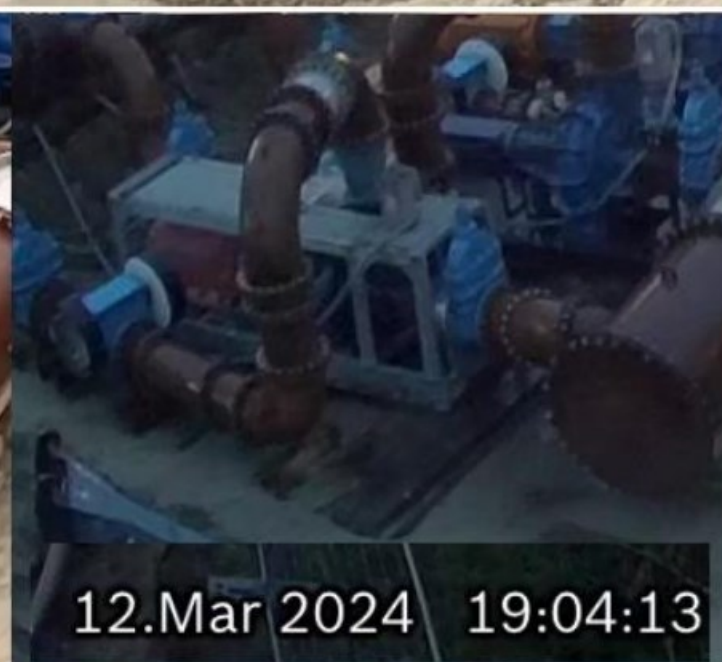
Figuur 13 Foto's beveiligingscamera met waarneming CRUX, water spuit uit flensverbinding pomp 1

- Het incident is waarschijnlijk veroorzaakt door een lekkage bij pomp 1 van de TPI. Op het beeldmateriaal is duidelijk een lekkage aan de flensverbinding uitgaand pomp 1 te zien, die in de tijd toeneemt.

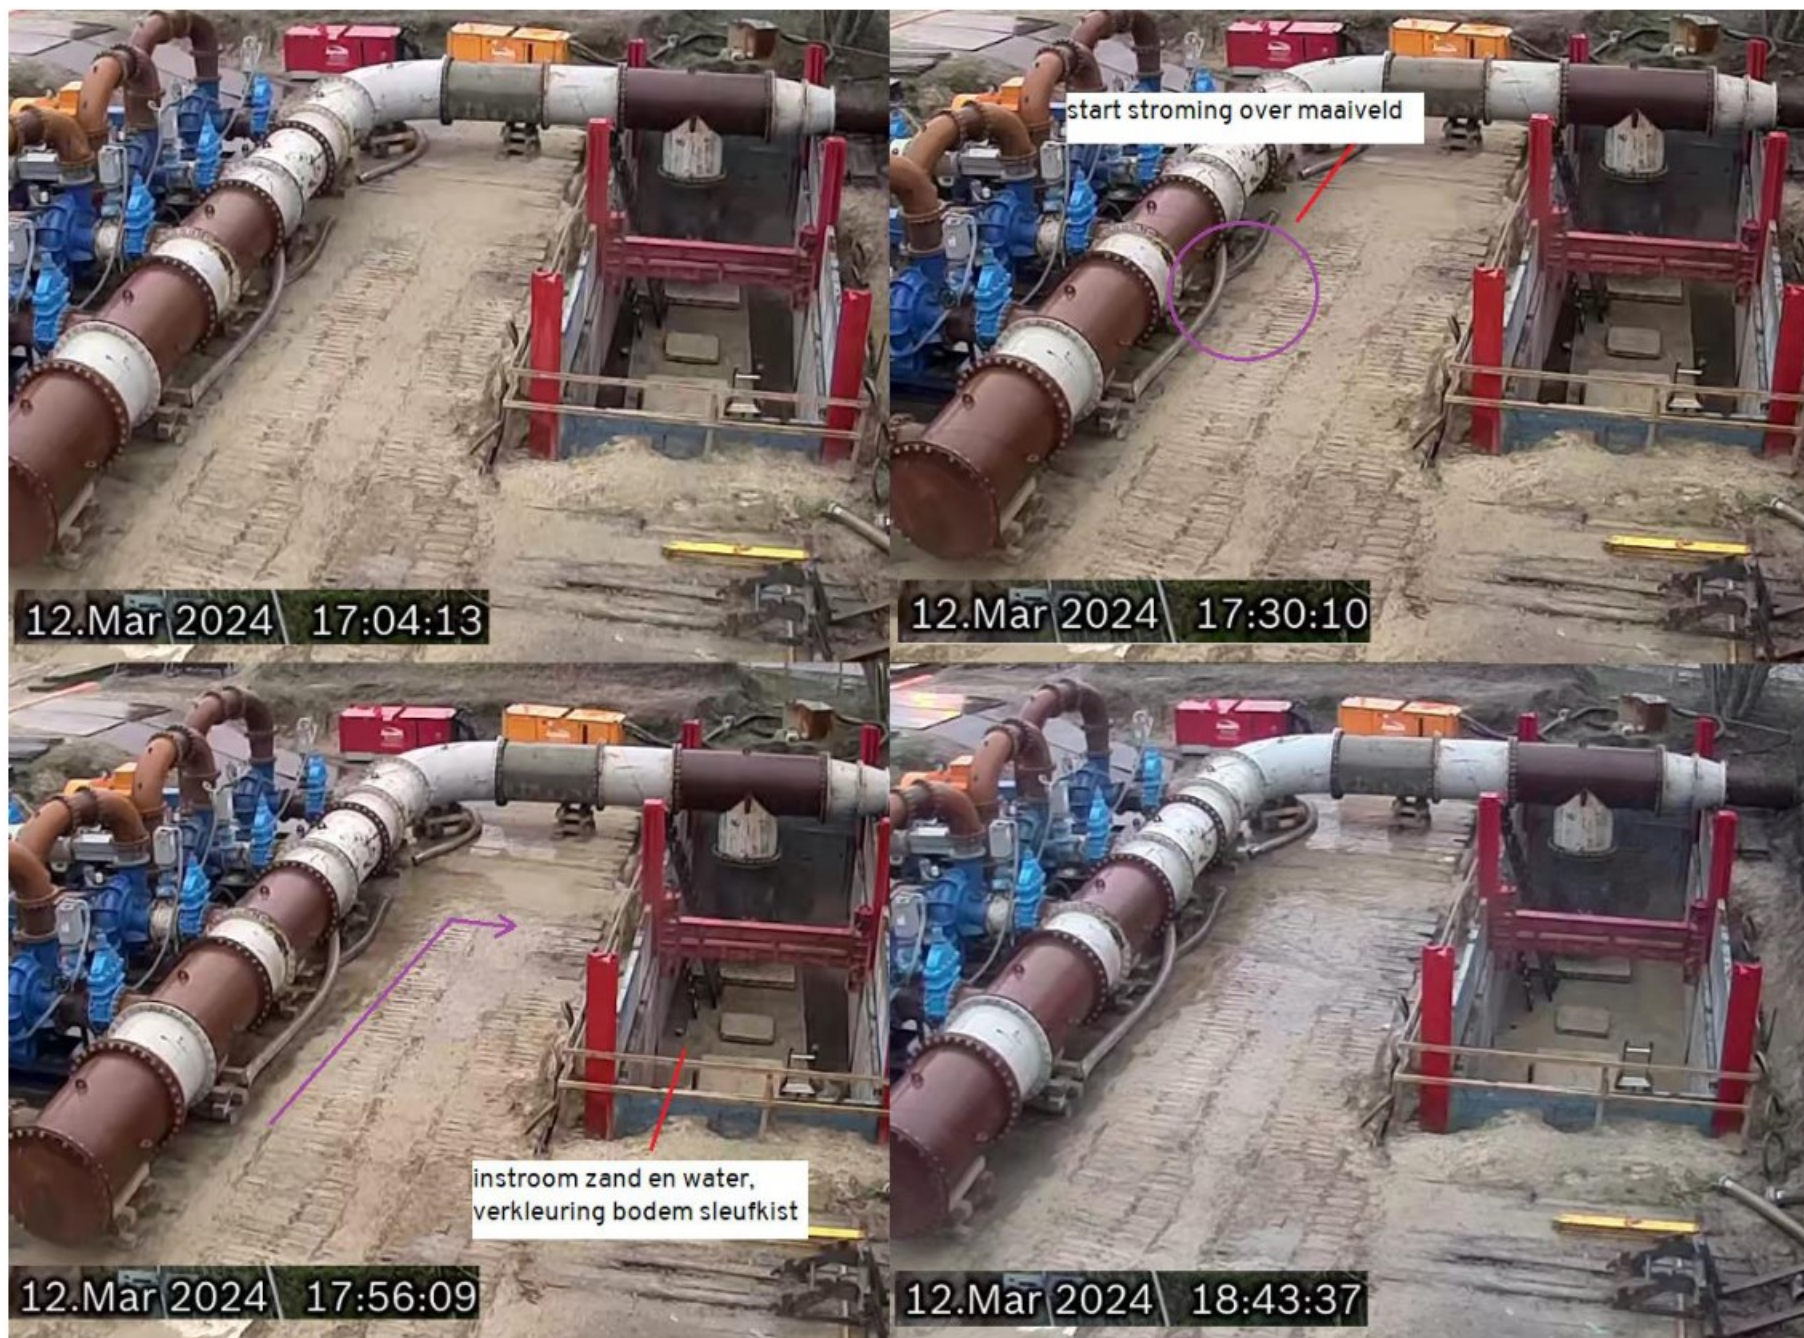
Figuur 14 Foto's beveiligingscamera met waarneming CRUX, water loopt over het maaiveld richting sleufkist, verkleuring bodem sleufkist

- Lekkage neemt verder toe rond 17:30 à 18:00 uur waarbij er een waterstroom over het maaiveld richting de sleufkist op gang komt zoals te zien in Figuur 14.

1. Het overwegend fijnzandige materiaal is via de geul, die is ontstaan tijdens de lekkage bij pomp 1 voorafgaand aan het incident in de sleufkist terecht gekomen (zie Figuur 14). Vanaf daar is het bodemmateriaal weer opgezogen door de TPI en verpompt richting gemaal Aalst via de uitgaande verzamelleiding.
2. VDK benoemt de potentiële oorzaak dat wellicht een reeds aanwezige horizontale voorkeursstroming in de bodem is ontstaan waardoor het bodemmateriaal richting de eerder opgetreden verzakking ter plaatse van de golfbaan is gestroomd. Wellicht vindt de stroming plaats langs oude drainagebuizen.

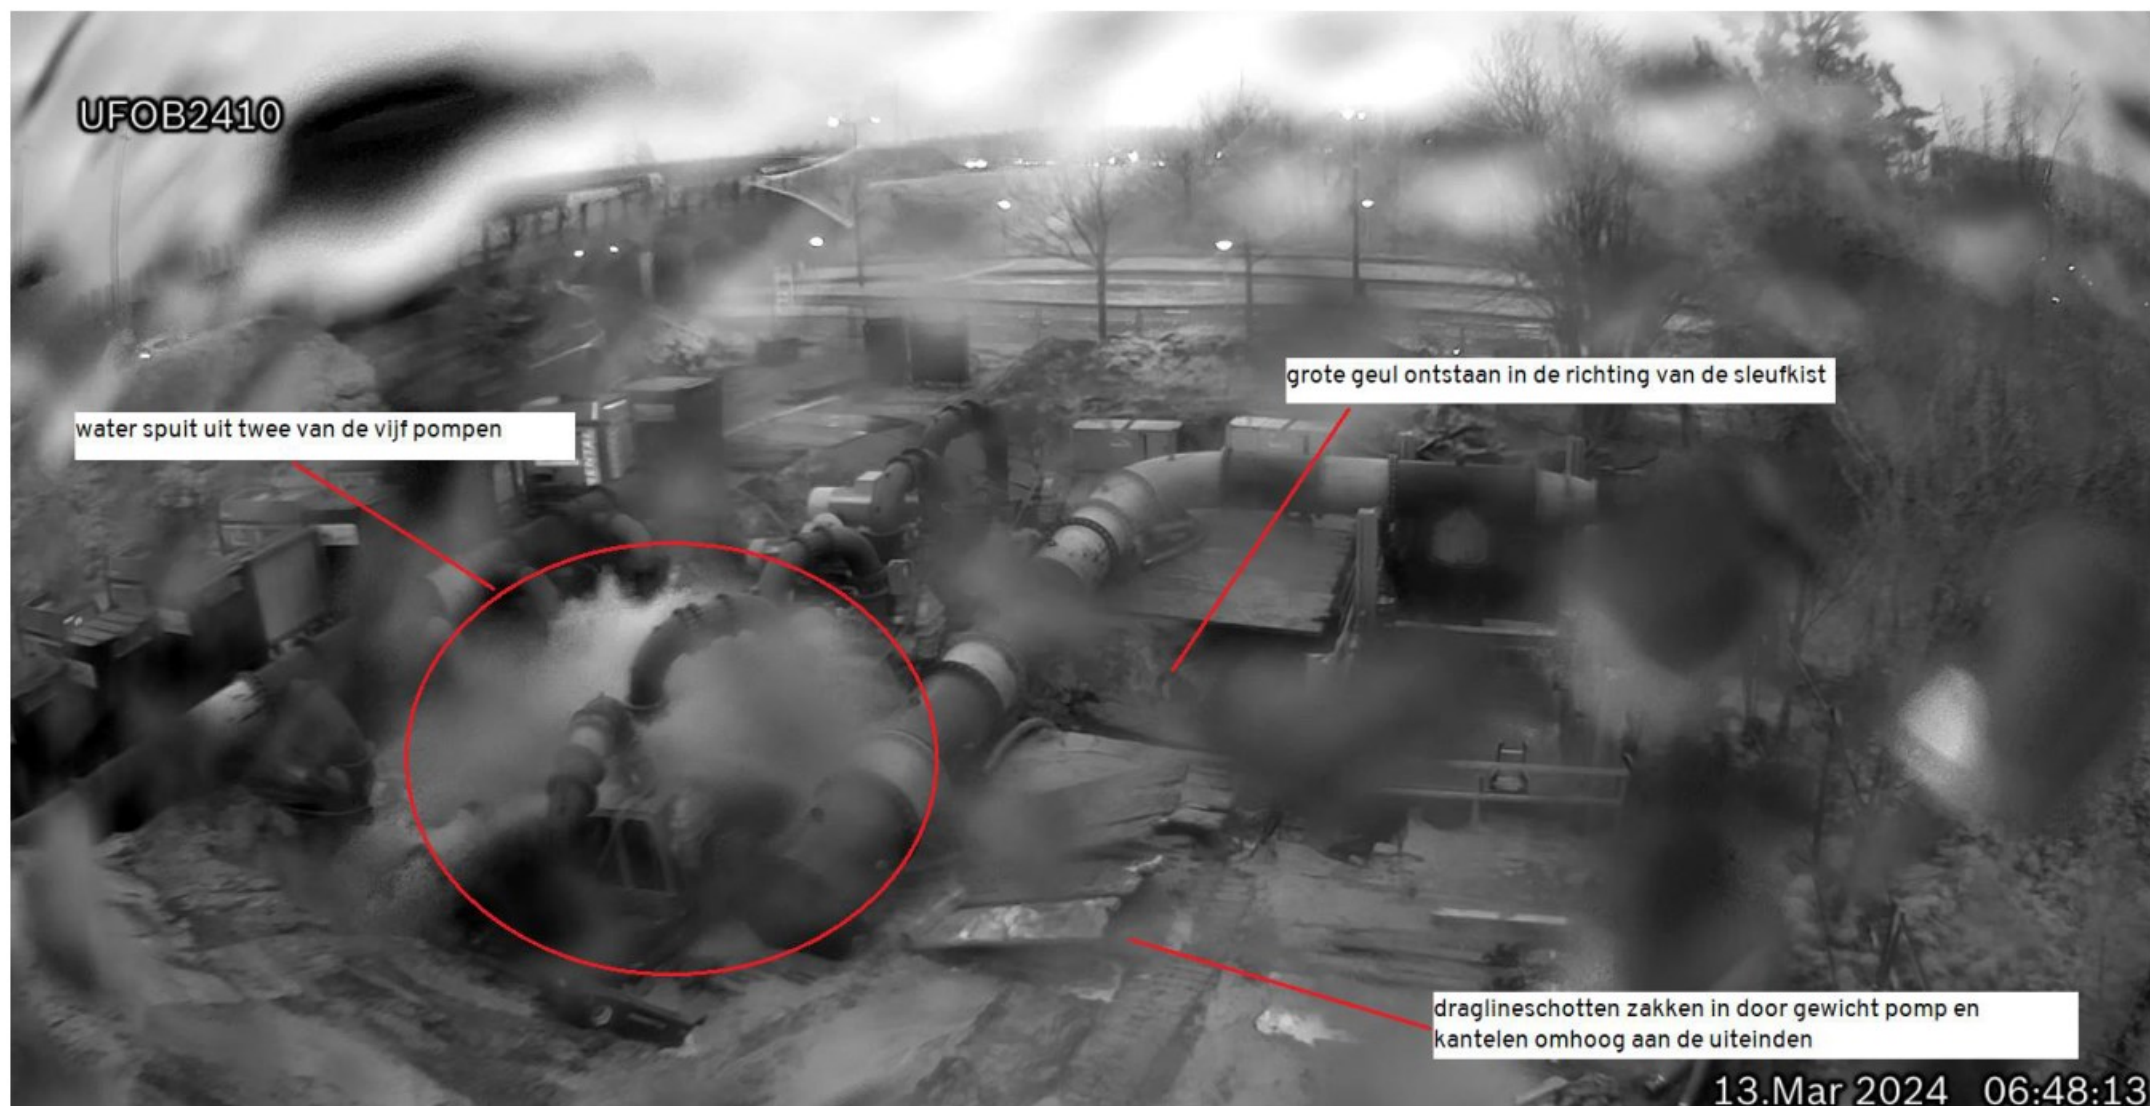
Figuur 15 Screenshot video beveiligingscamera, sterk toegenomen lekkage, water spuit de lucht in zowel uit pomp 1 als pomp 2

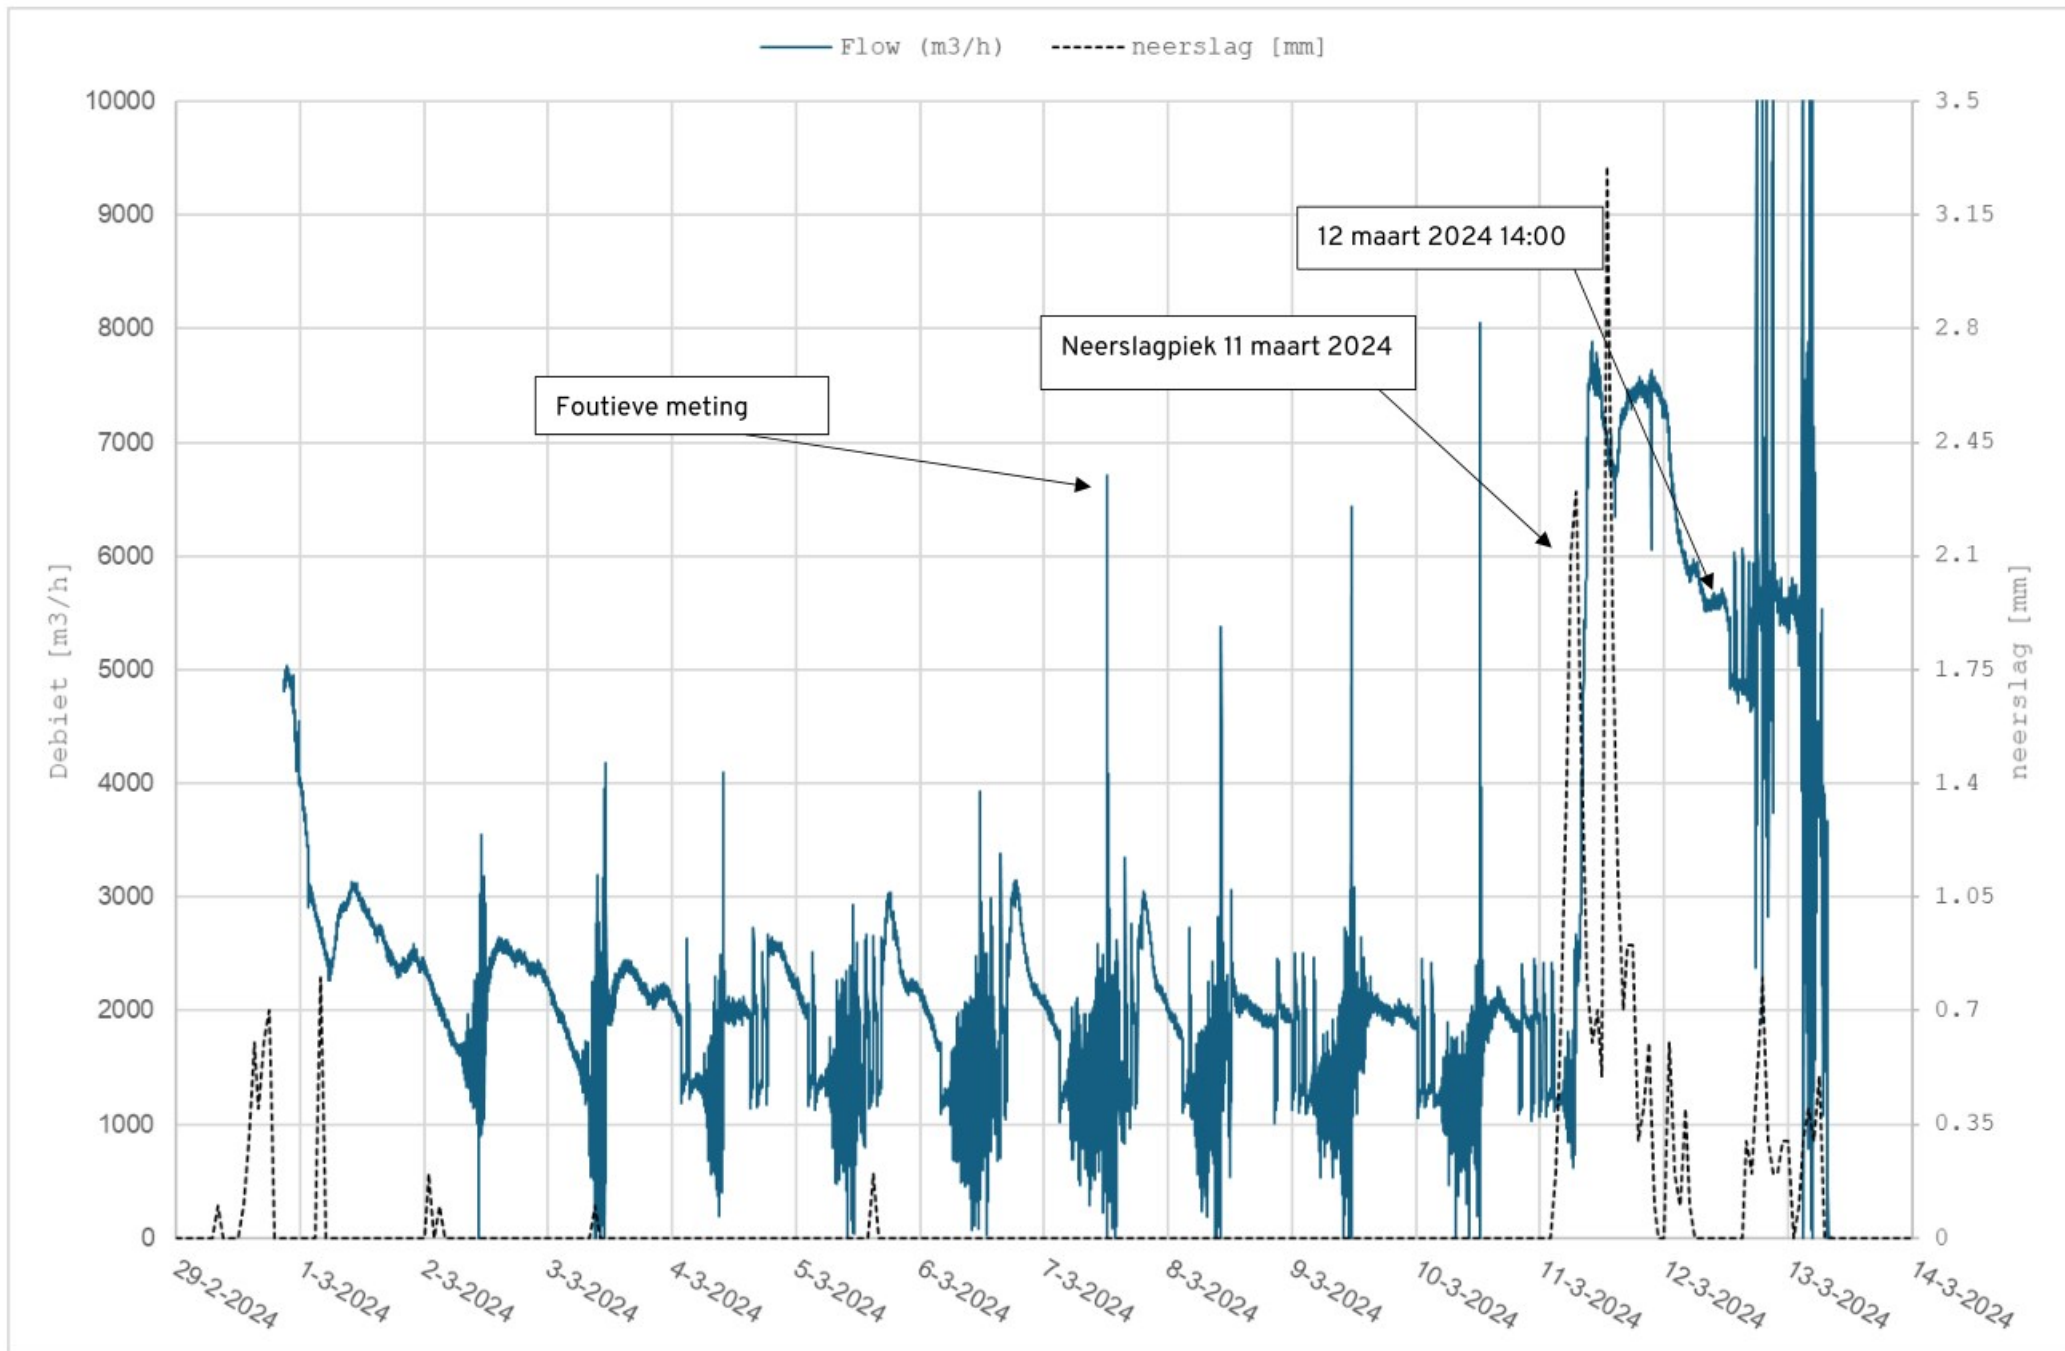
Het debiet van 8.000 m<sup>3</sup>/uur wordt niet bereikt hoewel de niveaumeting aan de zuigzijde van de pomp wordt overschreden. Vermoedelijk komt dit doordat de pompen meer vermogen nodig hadden dan voorzien (zie interview met VDK in Bijlage 1). Dit was tevens als storing doorgekomen op 11 maart in de avond bij VDK. VDK vermoed een vernauwing aan de perszijde van de pomp, onduidelijk is waardoor een eventuele vernauwing wordt veroorzaakt. Het is niet aannemelijk dat zand de oorzaak is van een eventuele vernauwing aangezien een vernauwing automatisch een verhoging van de stroomsnelheid betekent waardoor zand weer zal opwervelen en in suspensie komt. Wat wel een mogelijke verklaring is (die door VDK genoemd is), is de aanwezigheid van lucht in de leiding. Deze lucht leidt tot een vermindering van de capaciteit van het systeem.

Figuur 17 Grafiek debiet uitgaand TPI

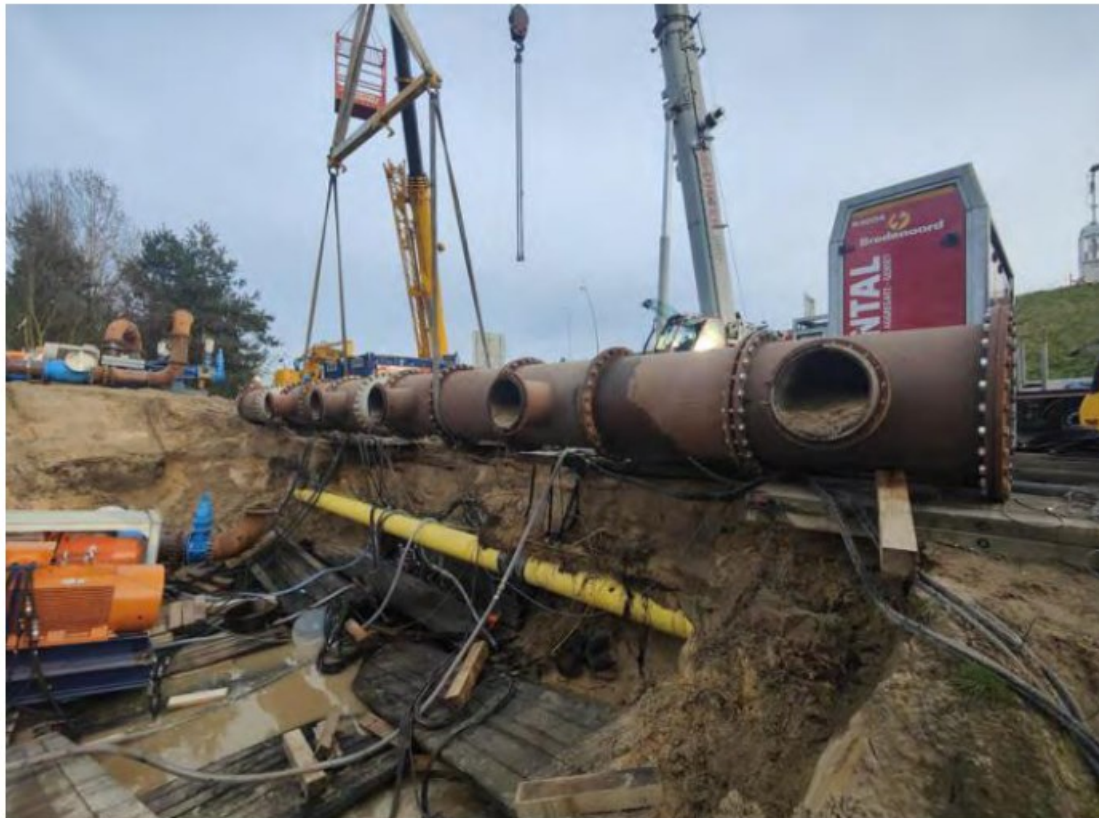
afvoerroute van het bodemmateriaal heeft plaatsgevonden. Gedurende de interviews is besproken dat het zand, te zien op de afbeelding Figuur 21 ook van bovenstrooms (door het bestaande transportriool) kan zijn aangevoerd en dus niet afkomstig is vanonder de TPI locatie. Dit acht CRUX niet heel aannemelijk, omdat bij een dergelijke hoeveelheid aangevoerd zand er bovenstrooms ook verzakkingen aan het maaiveld zouden optreden, soortgelijk aan de verzakkingen in 2014 en 2023 benedenstrooms van de TPI.

Figuur 21 Uitgaande leiding, deels gevuld met zand

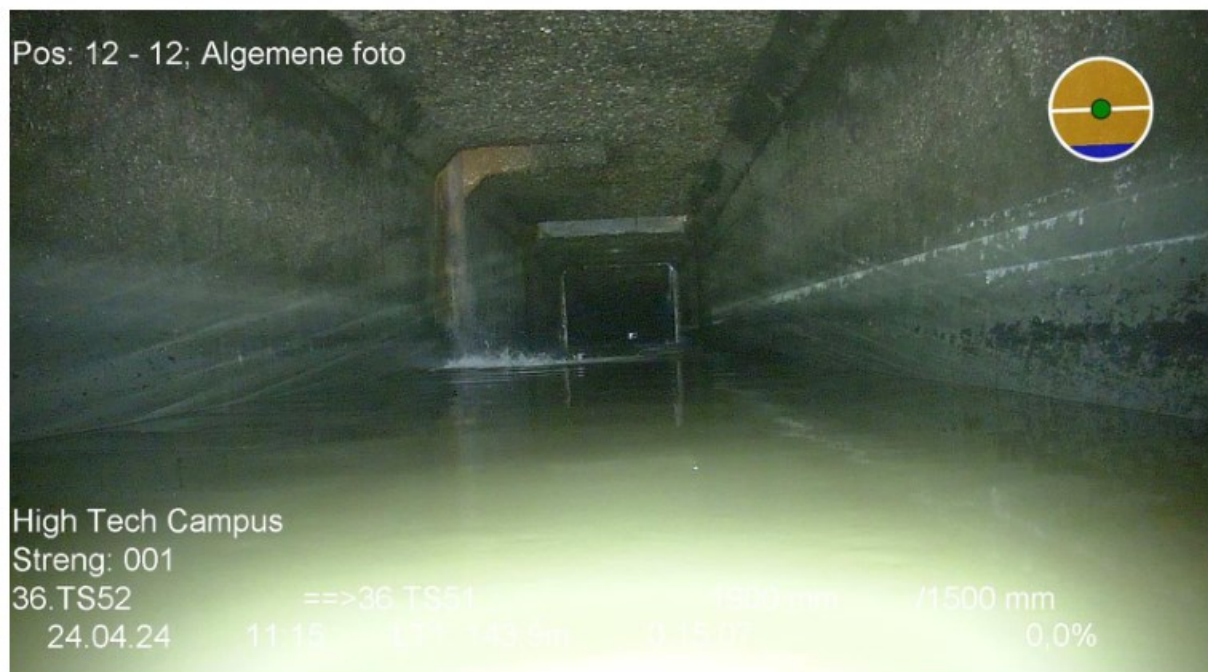
In Figuur 24 is een screenshot weergegeven van sectie 001 van de rioolinspectie (tussen put 52 en put 51). Deze screenshot is typerend voor deze sectie, welke het dichtst bovenstrooms van de TPI locatie is. Hierbij moet wel worden opgemerkt dat de rioolinspectie beperkt representatief is voor deze beoordeling. WDD geeft in het interview aan dat bij een eerdere droogzetting van de leiding (1,5 jaar geleden) een probleem aan de onderzijde was geconstateerd. De leiding is hier voor 10 à 15 procent gevuld met water waardoor een goede beoordeling van de onderzijde niet mogelijk is.

Figuur 24 Foto rioolinspectie tussen TS52 en TS51

Een grote zandaanvoer van bovenstrooms is niet aannemelijk omdat dan tevens bovenstrooms verzakkingen van het maaiveld zouden zijn optreden. Deze zijn tot nu niet gemeld.
