Inzicht bomen Markt/ Hint Eersel

Uitgevoerd door:
Ing. Dhr C. Verstappen

European Tree Technician

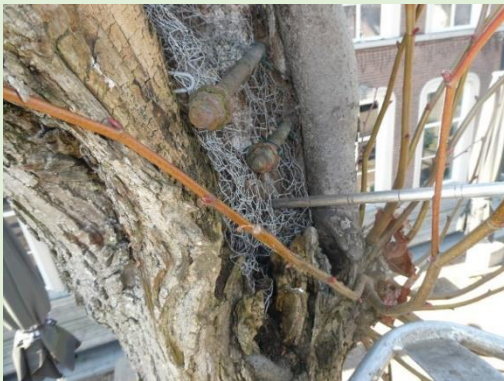
Foto 3:
Kippengaas en niet functionerende
ankers.
Boom 209381

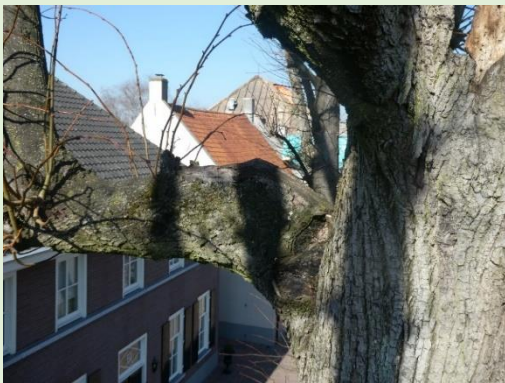
Foto 7:

Aangetaste zijarm van een tak op hoogte. Deze tak heeft een vergroot risico op uitbreken.
Boom 209378

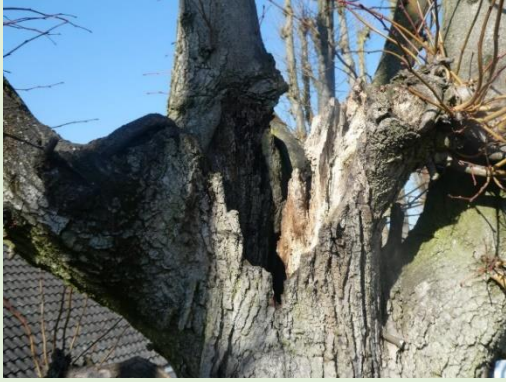
Foto 8:

Inrot van oude wonden. De zware takken staan op een minimale restwand van de oude snoeiwond.

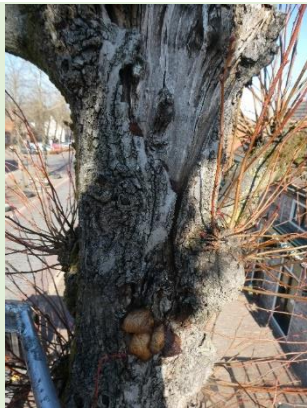
Foto 9:

Boom picus onderzoek paddenstoel in de kroon.

Boom 209398

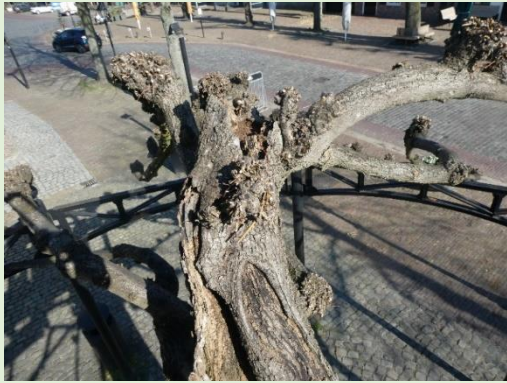
Foto 16:
Prieellinde van boven gezien.
Boom 209391

De boom is maximaal 3 meter hoog en de stam is hol. In de stam is een anker aangebracht, maar wanneer we van onder uit in de stam kijken valt het licht naar beneden. De boom heeft kleine scheuten. Deze boom is monumentaal en wordt door de ijzeren constructie ondersteund. Het risico op omvallen en schade veroorzaken is te verwaarlozen. Om de boom te behouden dienen maatregelen genomen te worden.

Boom 209391, boterlinde, geknot als prieelvorm. Om deze boom te kunnen behouden is het noodzakelijk om de boom voedingsstoffen en lucht te geven in de bodem. Met behoud van de verharding kan dit hier middels ploffen worden aangebracht.

- g. Bijzondere aandacht gaat uit naar de Boterlinde als prieelboom. De huidige boom heeft zeer kleine scheuten en de stam is volledig hol van binnen. Omdat de boom wordt vastgehouden door de staalconstructie is het risico van omvallen nihil. Om de boom te behouden zijn voorzieningen noodzakelijk. Ook hier is ploffen een mogelijkheid, daarnaast kan met bomengranulaat een betere ondergrondse groeiplaats worden gemaakt.

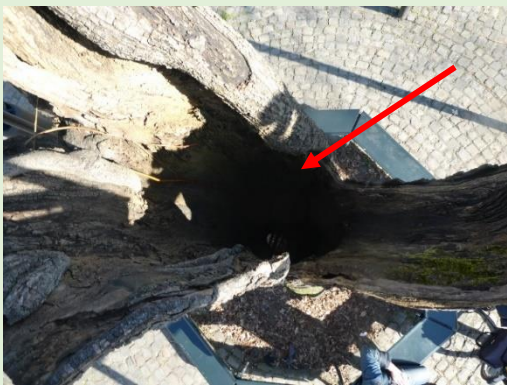
Foto 17:
Prieellinde.
Onderin is de lichtvlek van de stamschade zichtbaar.

De prieellinde is stabiel, omdat deze in de ijzeren constructie staat.

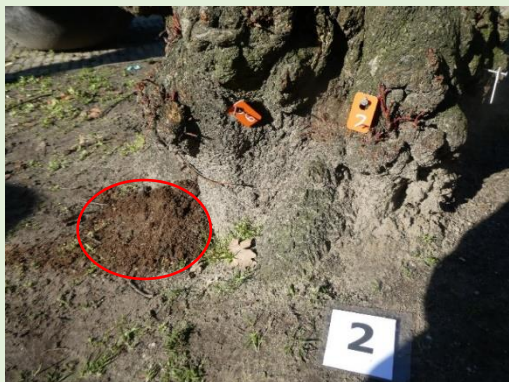
Foto 21:
Holte aan stamvoet. Het lichtbruine is uitkomend materiaal.

Gezien de meting van de Picus is dit een hoog risico boom en adviseren wij deze boom te kappen.

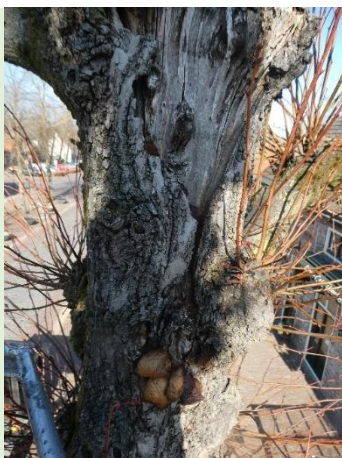
Foto 25:
Foto op hoogte, hierbij is te zien dat er een paddenstoel in de boom aanwezig is.

De boom is niet te handhaven en dient gekapt te worden.

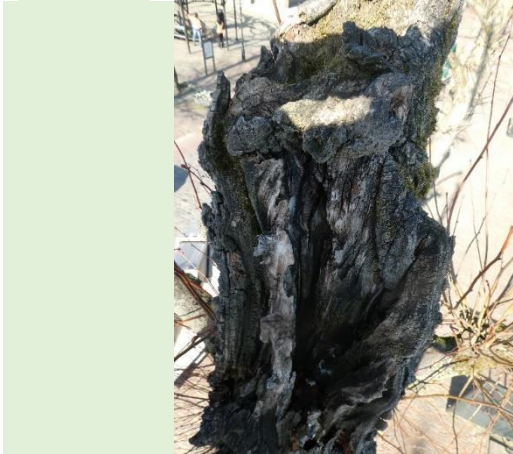
Foto 26:
Slechte aanhechtingsplaats voor
opstaande kroon.

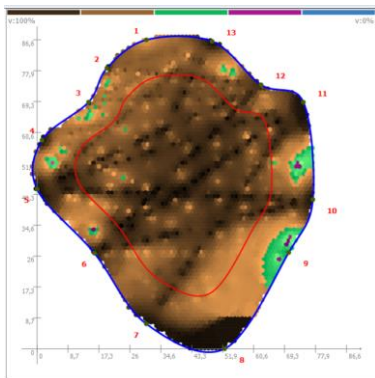
Picusmeting:

Deze boom is volgens de Picusmeting stabiel, echter de aantasting hoog in de kroon en de stam zorgt voor een hoog risico situatie.

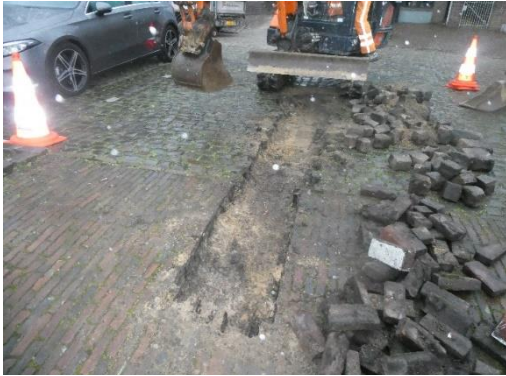
Figuur 3: Proefsleuf 1 Lengte

- Wortel direct onder klinkers.
- 10cm omlaag in gele zand ongeveer wortel van 8cm dik.
- 40cm geel zand, daarna meer wortels (zwarte zand).
- Wortels volgen de rand met het begin van kinderkoppen.
- Onder de kinderkoppen zitten geen wortels, 70cm geel zand, in de zwarte zand ook geen wortels aanwezig.

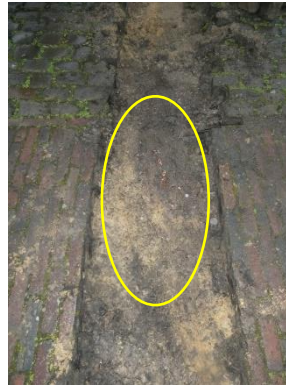
Figuur 4: Wortel direct onder bestrating

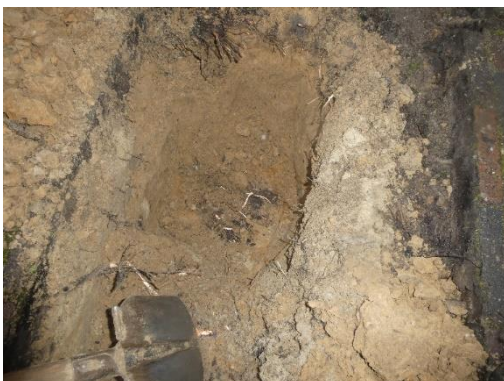
Figuur 5: Overzicht hoeveelheid wortels (zwart zand zichtbaar)

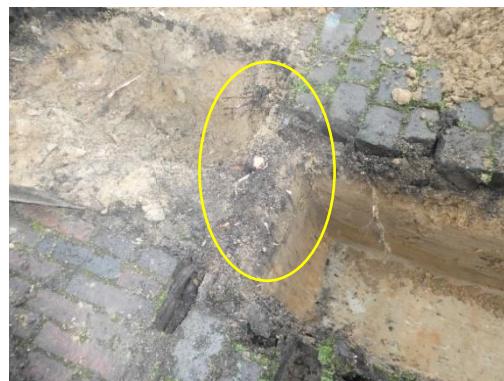
Figuur 6: Wortels tussen klinkers en kinderkopjes

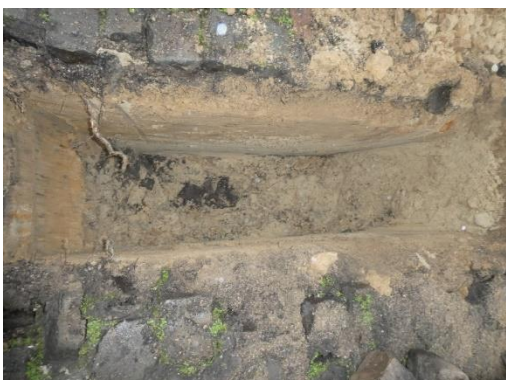
Figuur 7: Geen wortels onder kinderkopjes

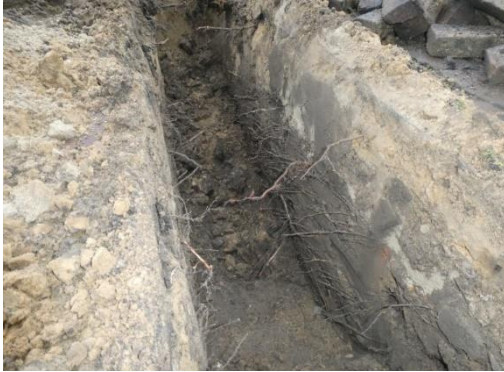
- 20cm geel.
- 80cm nog weinig wortel.
- 95cm regenwaterafvoer.
- Mogelijk weinig wortel door plaatsing van regenwaterafvoer, zand was ook niet hard.

Figuur 8: Proefsleuf 2: fijne wortels

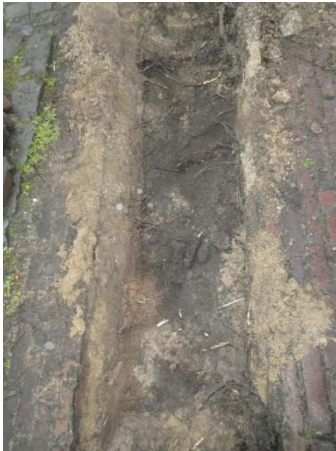
- 30cm veel wortel, gestopt met graven door groot wortelpakket (veel kleine wortels (tot 4cm)).

Figuur 9 Proefsleuf 3: Meerder dikke wortels op 30 cm

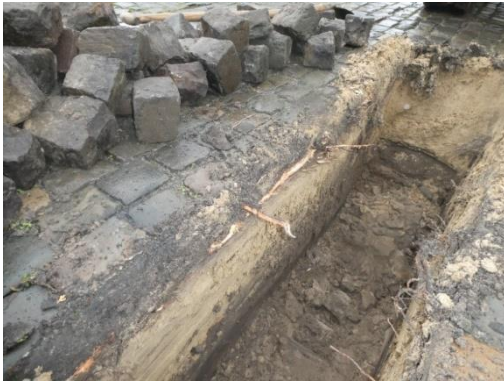
- Onder kinderkoppen.
- Direct onder bestrating dikke wortels van 5cm.
- 60cm diep geel zand, geen wortels.
- Ook in zwarte zand, geen wortels.

Figuur 10: Proefsleuf 4: Wortels in de sleuf

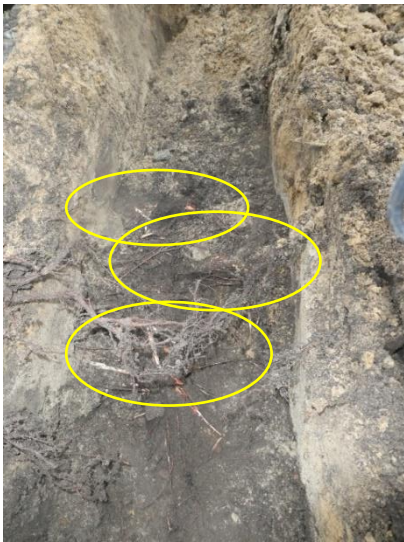
- 30-40 cm meerdere wortels van 5cm dik over vrijwel gehele lengte.

Figuur 11 Proefsleuf 5: Meerdere dikke wortels
