**GEMEENTE HEEZE-LEENDE**

**Beheerplan  
civiele kunstwerken**

Periode 2023-2027

**Ingenieursbureau Westenberg B.V.**

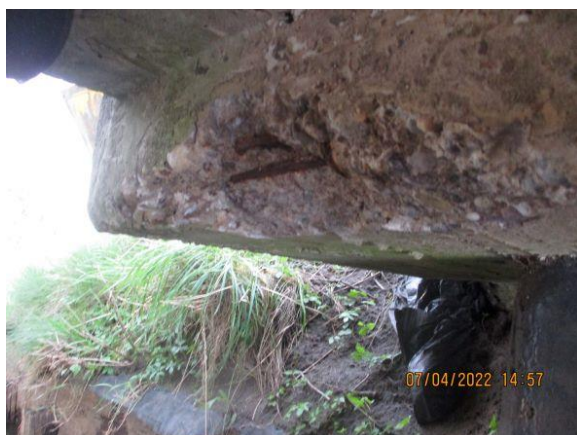
**KUNSTWERK 05, 07, 14, 17, 18, 20 en 26**

Schadebeeld: Afgesprongen delen beton.

Maatregel: Herstellen betonschade conform de richtlijnen van de CUR118.

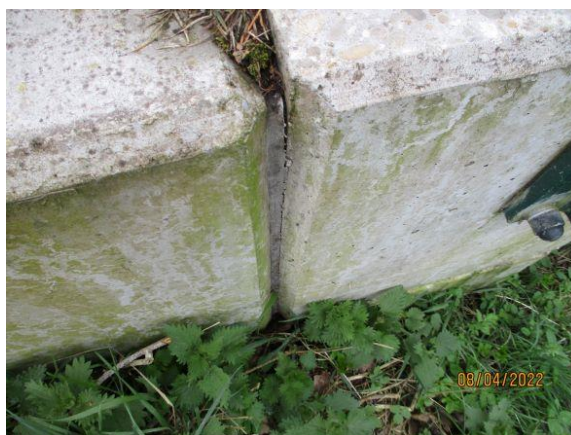
**KUNSTWERK: 21, 22, 24 en 26**

Schadebeeld: Verouderde, onthechte of verwijderde kitvoegen in dilataties.

Risico: Indringing van dooizouten in de onderliggende constructie met mogelijk ontstaan van betonschades.

Maatregel: Vervangen van de kitvoegen.

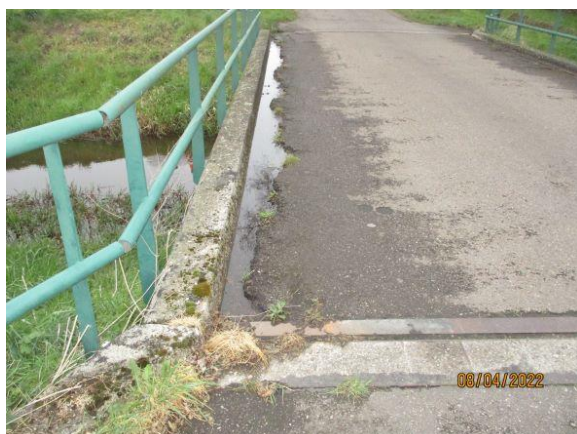
**KUNSTWERKEN: 01, 09, 18, 20, 21 en 26**

Schadebeeld: Het asfalt is aan het rafelen en er zijn losse delen aanwezig.

Maatregel: Vervangen bitumineuze verharding.

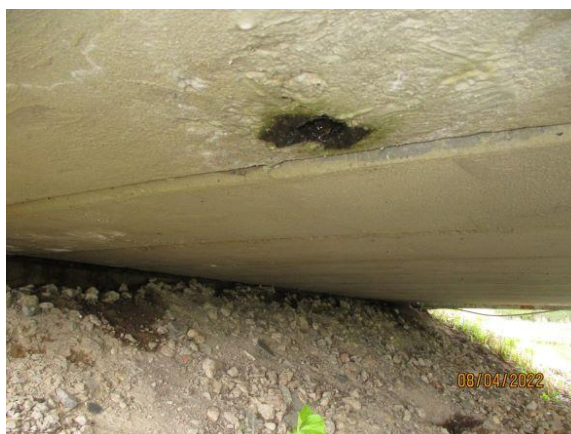
**KUNSTWERKEN: 01, 02, 05, 05B, 20, 21, 23 en 26**

Schadebeeld: Corroderende of ontbrekende hemelwaterafvoeren.

Risico: Ontstaan betonschades ter plaatse van de uitstroom van hemelwater.

Maatregel: Vervangen stalen hemelwaterafvoeren.

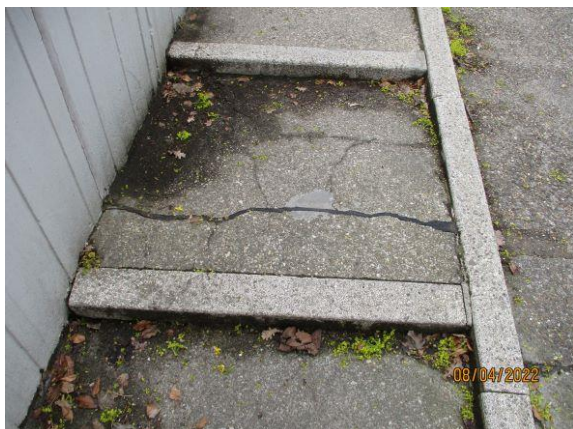
**KUNSTWERK 31**

Schadebeeld: Gaten in wegdek/oneffenheden in verharding.

Maatregel: Herstellen verharding.

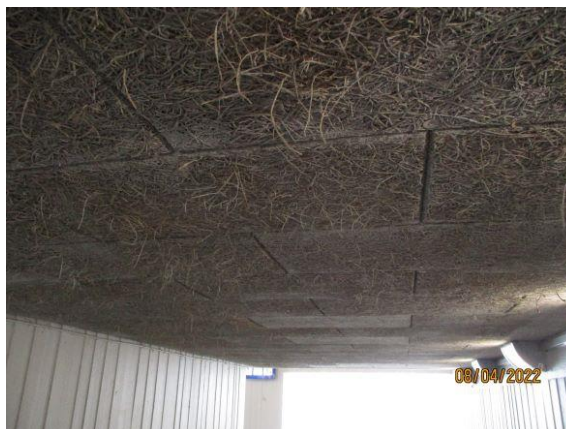
**KUNSTWERK 31**

Schadebeeld: Loshangende delen brandwerende plafondplaten.

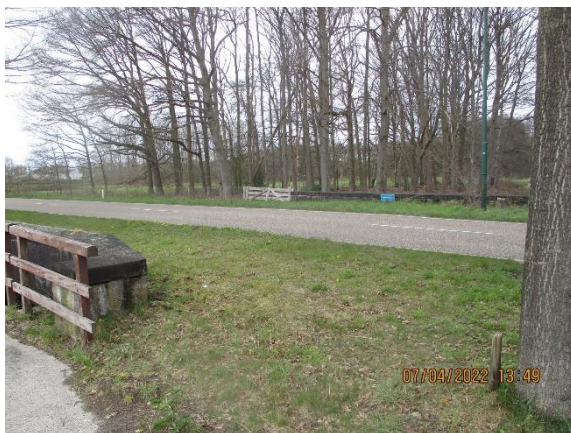
#### **Brug 05**

Deze brug bevindt zich in een drukke verbindingsweg. De brug wordt blootgesteld aan steeds zwaarder wordende en intensievere verkeersbelasting in relatie tot de leeftijd van de brug en de (geringe) betonschades die zijn waargenomen

Oorzaak van betonschade wordt niet achterhaald. Met name of het om chloride geïnitieerde betonschades gaat waardoor niet adequaat kan worden hersteld.

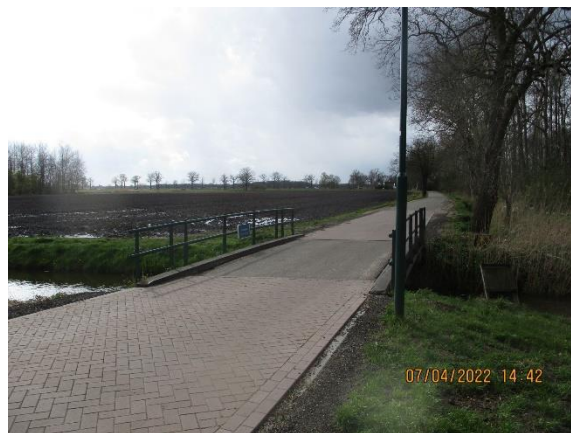
#### **Brug 07**

Deze brug ligt in een agrarisch gebied. De brug wordt blootgesteld aan steeds zwaarder wordende en intensievere verkeersbelasting in relatie tot de leeftijd van de brug en de betonschades die zijn waargenomen.

Oorzaak van betonschade wordt niet achterhaald. Met name of het om chloride geïnitieerde betonschades gaat waardoor niet adequaat kan worden hersteld.

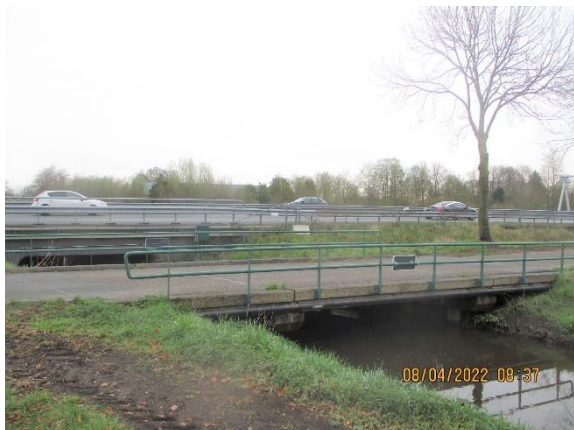
#### **Brug 20**

Deze brug ligt in een agrarisch gebied. De brug wordt blootgesteld aan steeds zwaarder wordende en intensievere verkeersbelasting in relatie tot de leeftijd van de brug en de (geringe) betonschades die zijn waargenomen.

Oorzaak van betonschade wordt niet achterhaald. Met name of het om chloride geïnitieerde betonschades gaat waardoor niet adequaat kan worden hersteld.

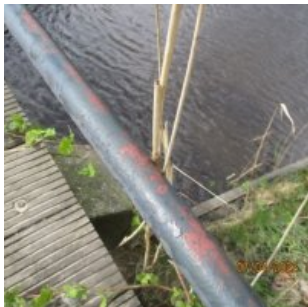
| Datum | Inspecteur | Gebrek | Soort gebrek | Ernst | Intensiteit | Omvang |
|---|---|---|---|---|---|---|
| 2022-04-07 | J. Berghuis | G-006 - Breuk | 2 - Constructief primair | 1 - Ernstig | 3 - Eindstadium | 1 - Incidenteel <2% |

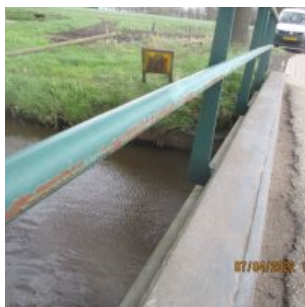
| Element | | | Bouwdeel | | Materiaal soort | |
|---|---|---|---|---|---|---|
| 15 | | 7 | | Aanrijdschade | | |

| 2022-04-07 | Jurgen Berghuis | G-024 - Verpoederen | 3 - Materiaalintrinsiek | 1 - Ernstig | 1 - Beginstadium | 4 - Aanzienlijk 30% 70% |

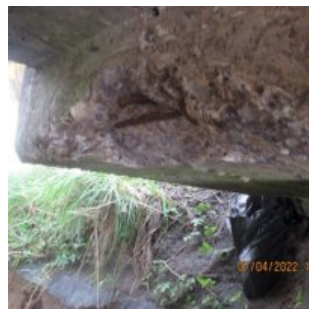
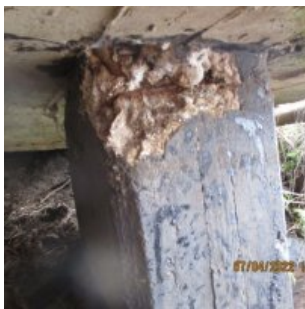
| 2022-04-07 | Jurgen Berghuis | G-026 - Wapeningscorrosie | 2 - Constructief primair | 1 - Ernstig | 2 - Gevorderd stadium | 2 - Plaatselijk 2% to 10% |

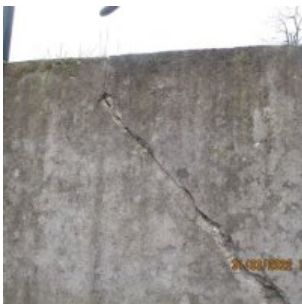
| Element | | | Bouwdeel | | Materiaal soort | |
|---|---|---|---|---|---|---|
| 80 | | 40 | | Scheur in vleugelwand aan noordwest zijde van brug. | | |

| Datum | Inspecteur | Gebrek | Soort gebrek | Ernst | Intensiteit | Omvang |
|---|---|---|---|---|---|---|
| 2022-03-31 | Jurgen Berghuis | G-028 - Afbrokkelen | 2 - Constructief primair | 1 - Ernstig | 1 - Beginstadium | 1 - Incidenteel <2% |

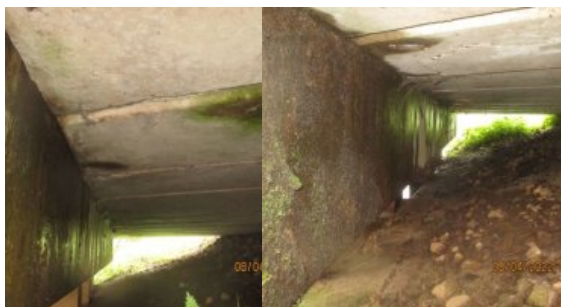
| Element | | Bouwdeel | | Materiaal soort | | Conditie score | Verzorgings score |
|---|---|---|---|---|---|---|---|
| 50 | | 3 | | 2 van de 8 HWA | | | |

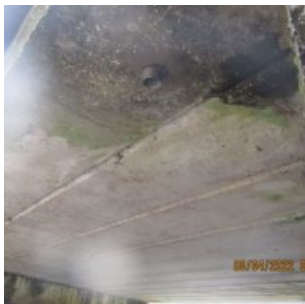
| Element | | Bouwdeel | | Materiaal soort | | Conditie score | Verzorgings score |
|---|---|---|---|---|---|---|---|
| 80 | | 80 | | Ter plaatse van landhoofden steunpunten en hwa | | | |

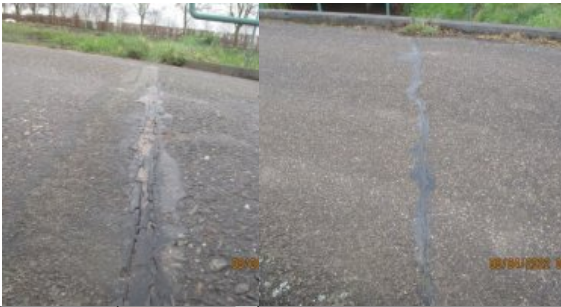
| Element | | Bouwdeel | | Materiaal soort | | Conditie score | Verzorgingsstaat |
|---|---|---|---|---|---|---|---|
| 30 | | 15 | | Rubberbitumen voegen gescheurd | | | |

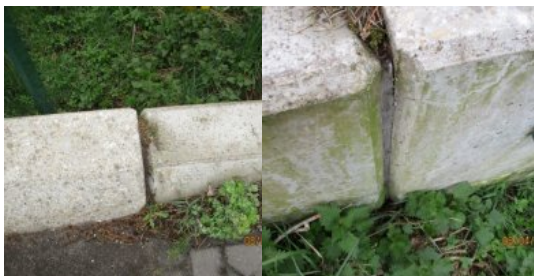
| Element | | | Bouwdeel | | Materiaal soort | | Conditie score | Verzorgings score |
|---|---|---|---|---|---|---|---|---|
| 15 | | 15 | | | Kitvoegen vervuld en onthecht | | | |

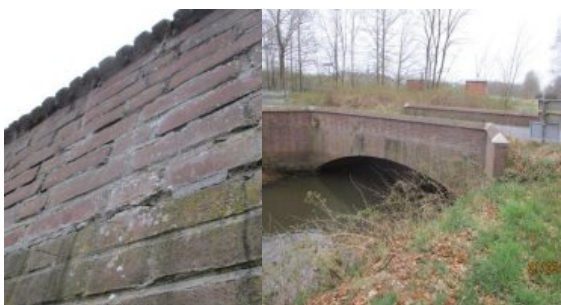
| Datum | Inspecteur | Gebrek | Soort gebrek | Ernst | Intensiteit | Omvang | Conditie score |
|---|---|---|---|---|---|---|---|
| 80 | | 80 | | Loszittende voegen | | | |
