GEMEENTE HEEZE-LEENDE

**Beheerplan
civiele kunstwerken**

Periode 2023-2027

Ingenieursbureau Westenberg B.V.

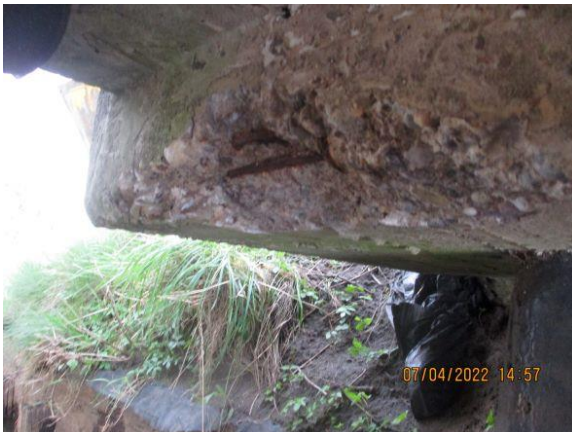
KUNSTWERK 05, 07, 14, 17, 18, 20 en 26
Schadebeeld: Afgesprongen delen beton.
Risico: Bezijken deel van constructie
Maatregel: Herstellen betonschade conform de richtlijnen van de CUR118.

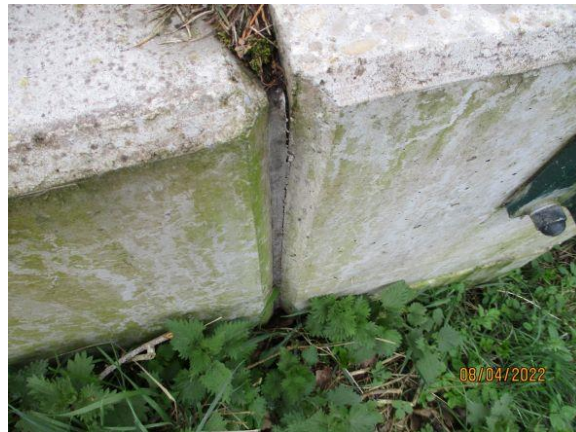
KUNSTWERK: 21, 22, 24 en 26
Schadebeeld: Verouderde, onthechte of verwijderde kitvoegen in dilataties.
Risico: Indringing van dooizouten in de onderliggende constructie met mogelijk ontstaan van betonschades.
Maatregel: Vervangen van de kitvoegen.

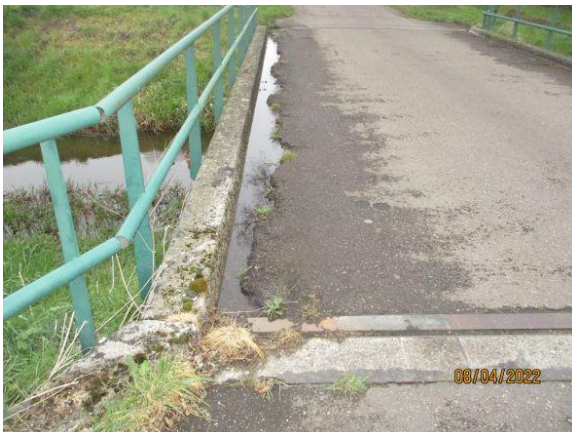
KUNSTWERKEN: 01, 09, 18, 20, 21 en 26
Schadebeeld: Het asfalt is aan het rafelen en er zijn losse delen aanwezig.
Risico: Toename rafeling en putvorming in het wegdek.
Maatregel: Vervangen bitumineuze verharding.

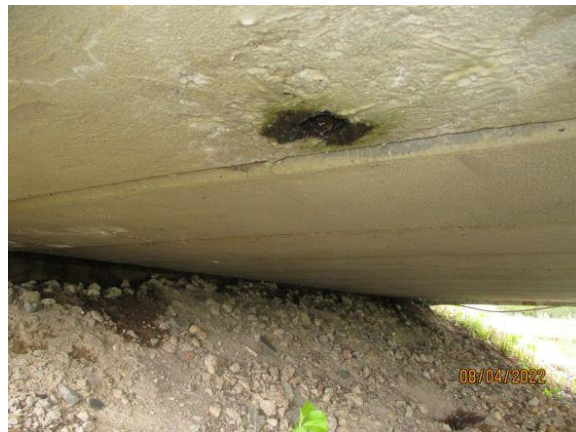
KUNSTWERKEN: 01, 02, 05, 05B, 20, 21, 23 en 26
Schadebeeld: Corroderende of ontbrekende hemelwaterafvoeren.
Risico: Ontstaan betonschades ter plaatse van de uitstroom van hemelwater.
Maatregel: Vervangen stalen hemelwaterafvoeren.

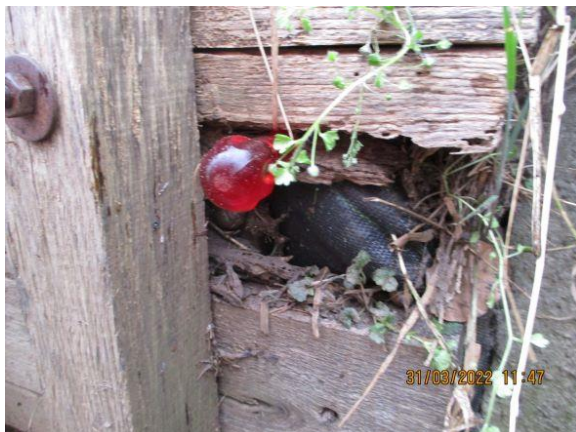
KUNSTWERK: 17

Schadebeeld: Flinke indringing houtrot ter plaatse van de houten beschoeiing.

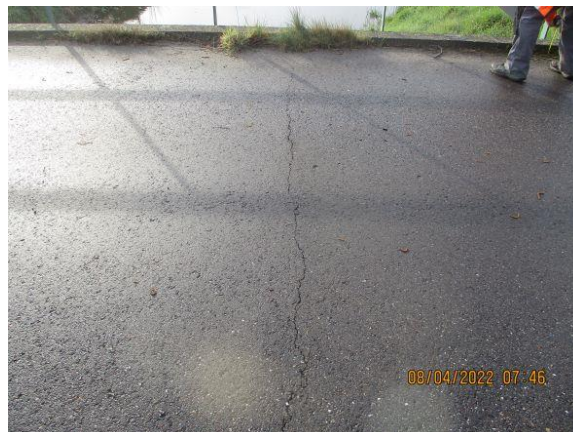
KUNSTWERKEN: 12, 20 en 23

Schadebeeld: Scheuren in de bitumineuze deklaag.

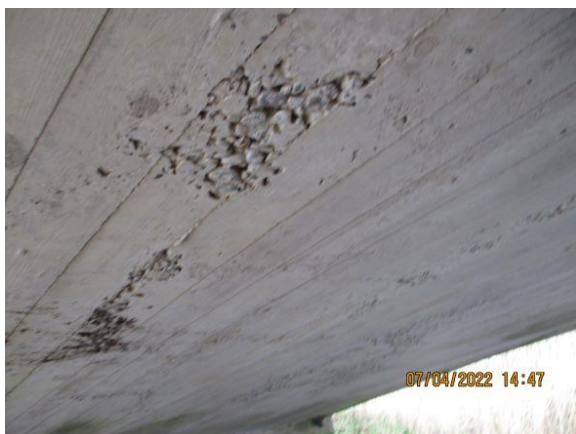
KUNSTWERK: 07

Schadebeeld: Grote grindnesten ter plaatse van onderzijde brugdek.

Risico: Verdere indringing van vocht in de constructie met mogelijk ontstaan van betonschades.

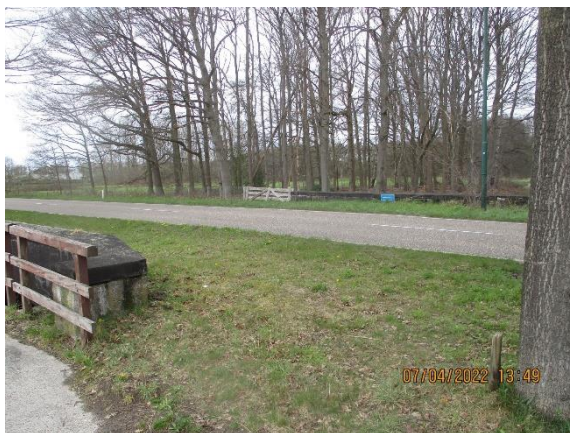
Brug 05

Deze brug bevindt zich in een drukke verbindingsweg. De brug wordt blootgesteld aan steeds zwaarder wordende en intensievere verkeersbelasting in relatie tot de leeftijd van de brug en de (geringe) betonschades die zijn waargenomen

Oorzaak van betonschade wordt niet achterhaald. Met name of het om chloride geïnitieerde betonschades gaat waardoor niet adequaat kan worden hersteld.

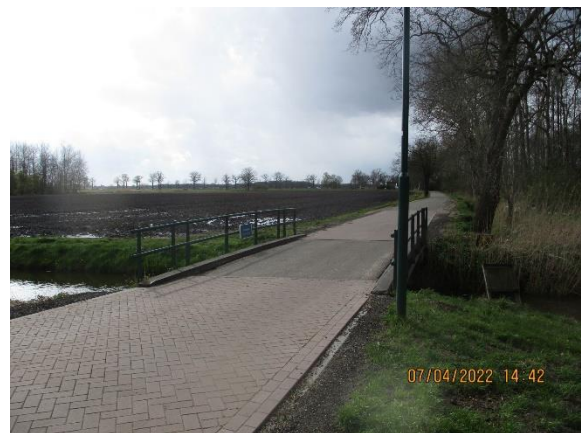
Brug 07

Deze brug ligt in een agrarisch gebied. De brug wordt blootgesteld aan steeds zwaarder wordende en intensievere verkeersbelasting in relatie tot de leeftijd van de brug en de betonschades die zijn waargenomen.

Oorzaak van betonschade wordt niet achterhaald. Met name of het om chloride geïnitieerde betonschades gaat waardoor niet adequaat kan worden hersteld.

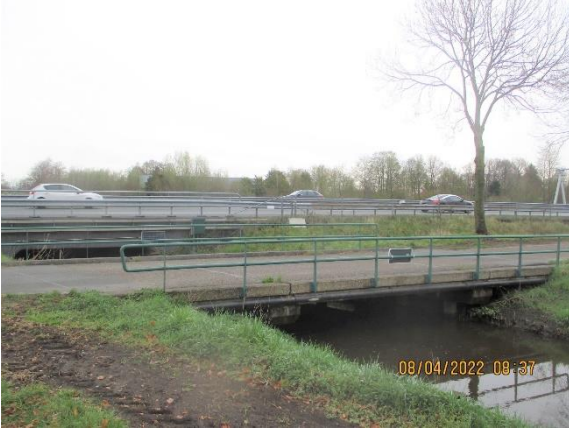
Brug 20

Deze brug ligt in een agrarisch gebied. De brug wordt blootgesteld aan steeds zwaarder wordende en intensievere verkeersbelasting in relatie tot de leeftijd van de brug en de (geringe) betonschades die zijn waargenomen.

Oorzaak van betonschade wordt niet achterhaald. Met name of het om chloride geïnitieerde betonschades gaat waardoor niet adequaat kan worden hersteld.

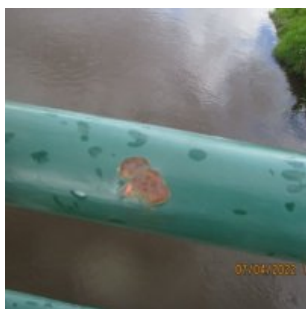
Element	Bouwdeel	Materiaal soort
147 - Hoofddraagconstructie	2145 - Leuningafwerking	6 - Kunststof
Datum	Inspecteur	Gebrek
2022-04-07	Jurgen Berghuis	G-160 - Oppervlakteschade
Theoretische levensduur	Restlevensduur	Opmerking
15	15	
Datum	Inspecteur	Gebrek
2022-04-07	Jurgen Berghuis	G-024 - Verpoederen
Theoretische levensduur	Restlevensduur	Opmerking
15	7	Ter plaatse van de bevestigingsmiddelen

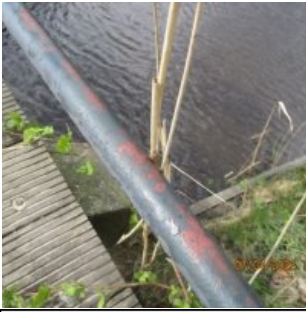
Datum	Inspecteur	Gebrek	Soort gebrek	Ernst	Intensiteit	Omvang
2022-04-07	J. Berghuis	G-006 - Breuk	2 - Constructief primair	1 - Ernstig	3 - Eindstadium	1 - Incidenteel <2%
Theoretische levensduur		Restlevensduur		Opmerking		
60		30		Uiteinde leuningregel afgebroken

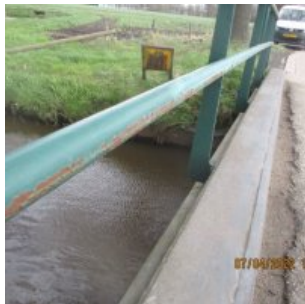
Datum	Inspecteur	Gebrek	Soort gebrek	Ernst	Intensiteit	Omvang	
2022-04-07	Jurgen Berghuis	G-024 - Verpoederen	3 - Materiaalintrinsiek	1 - Ernstig	1 - Beginstadium	4 - Aanzienlijk 30% 70%	
Theoretische levensduur		Restlevensduur		Opmerking			
15		3

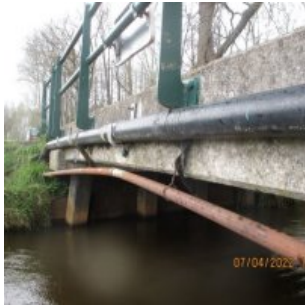
Element			Bouwdeel		Materiaal soort	
193 - Schampkant			1477 - Schampkant, Algemeen		3 - Beton	
Datum	Inspecteur	Gebrek	Soort gebrek	Ernst	Intensiteit	Omvang
2022-04-07	Jurgen Berghuis	G-028 - Afbrokkelen	2 - Constructief primair	1 - Ernstig	3 - Eindstadium	1 - Incidenteel <2%
Theoretische levensduur		Restlevensduur		Opmerking		
80		40		Afbrokkeling op hoekpunten (door aanrijding) van schampkant

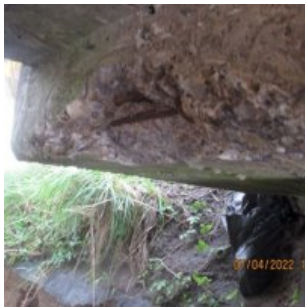
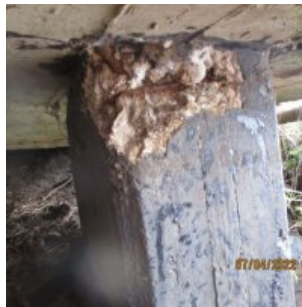
Datum	Inspecteur	Gebrek	Soort gebrek	Ernst	Intensiteit	Omvang
2022-04-07	Jurgen Berghuis	G-026 - Wapeningscorrosie	2 - Constructief primair	1 - Ernstig	2 - Gevorderd stadium	2 - Plaatselijk 2% tot 10%
Theoretische levensduur		Restlevensduur		Opmerking		
80		40

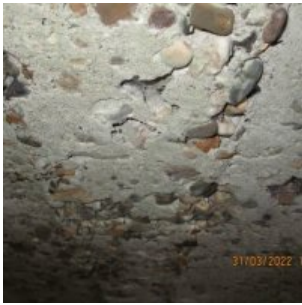
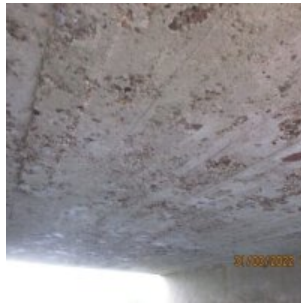
Element			Bouwdeel		Materiaal soort	
147 - Hoofddraagconstructie			1619 - Wand		3 - Beton	
Datum	Inspecteur	Gebrek	Soort gebrek	Ernst	Intensiteit	Omvang
2022-03-31	Jurgen Berghuis	G-018 - Scheur, constructief	2 - Constructief primair	1 - Ernstig	2 - Gevorderd stadium	2 - Plaatselijk 2% to
Theoretische levensduur		Restlevensduur		Opmerking		
80		40		Scheur in vleugelwand aan noordwest zijde van brug.

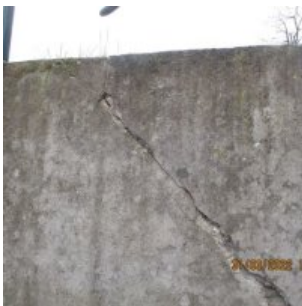
Datum	Inspecteur	Gebrek	Soort gebrek	Ernst	Intensiteit	Omvang
2022-03-31	Jurgen Berghuis	G-028 - Afbrokkelen	2 - Constructief primair	1 - Ernstig	1 - Beginstadium	1 - Incidenteel <2%
Theoretische levensduur		Restlevensduur		Opmerking		
80		80		Loszittend vleugelwand aan noordwesten van brug.

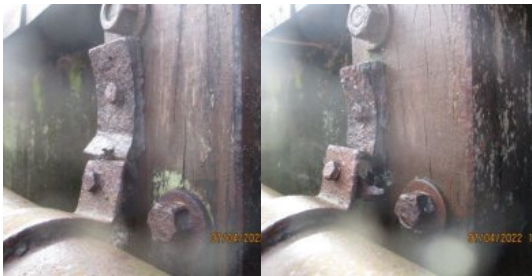
Datum	Inspecteur	Gebrekk	Soort gebrek	Ernst	Intensiteit	Omvang	Conditie score
2022-04-07	Jurgen Berghuis	G-037 - Corrosie, uniform	7 - Materiaal oppervlak	2 - Serieus	2 - Gevorderd stadium	4 - Aanzienlijk 30% tot 70%	3 - Redelijke
Theoretische levensduur		Restlevensduur		Opmerking			
60		15

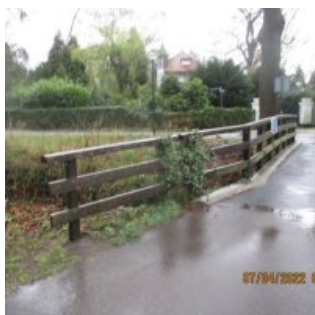
Datum	Inspecteur	Gebrek	Soort gebrek	Ernst	Intensiteit	Omvang	Conditie­score
2022-04-07	Jurgen Berghuis	G-181 - Aangroei	10 - Afwerking	3 - Gering	2 - Gevorderd stadium	4 - Aanzienlijk 30% tot 70%	2 - Goede
Theoretische levensduur	Restlevensduur	Opmerking					
30	15

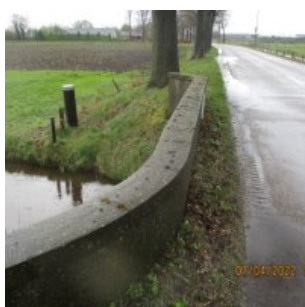
Element		Bouwdeel		Materiaal soort			Conditie score	Verzorgingsstaat
147 - Hoofddraagconstructie		1461 - Rijdek		3 - Beton			1 - Uitstekende	2 - Goede
Datum	Inspecteur	Gebrek	Soort gebrek	Ernst	Intensiteit	Omvang	Conditie score	
2022-04-07	ijberghuis	G-181 - Aangroei	10 - Afwerking	3 - Gering	1 - Beginstadium	4 - Aanzienlijk 30% tot 70%	1 - Uitstekende	
Theoretische levensduur		Restlevensduur		Opmerking				
80		80						
Datum	Inspecteur	Gebrek	Soort gebrek	Ernst	Intensiteit	Omvang	Conditie score	
2022-04-08	ijberghuis	G-160 - Oppervlakteschade	7 - Materiaal oppervlak	2 - Serieus	1 - Beginstadium	2 - Plaatselijk 2% tot 10%	1 - Uitstekende	
Theoretische levensduur		Restlevensduur		Opmerking				
80		80		Oude reparatieplekken

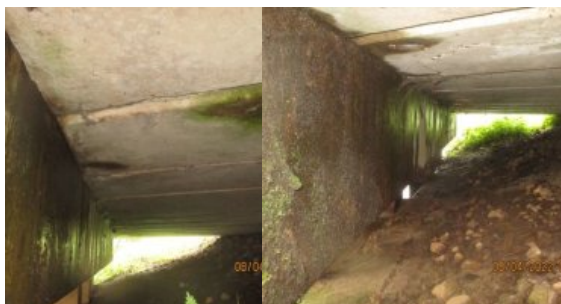
Datum	Inspecteur	Gebrek	Soort gebrek	Ernst	Intensiteit	Omvang	Conditie score
2022-04-08	Jurgen Berghuis	G-088 - Verstopping	1 - Werking primair	1 - Ernstig	2 - Gevorderd stadium	3 - Regelmatig 10% tot 30%	3 - Redelijke
Theoretische levensduur		Restlevensduur		Opmerking			
50		12

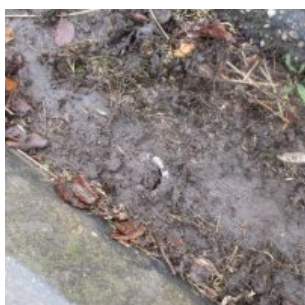
Element		Bouwdeel		Materiaal soort		Conditie score	Verzorgings score
144 - Hemelwaterafvoer (HWA)		1225 - Goot		3 - Beton		1 - Uitstekende	3 - Redelijke
Datum	Inspecteur	Gebrek	Soort gebrek	Ernst	Intensiteit	Omvang	Conditie score
2022-04-08	berghuis	G-104 - Vervuiling	10 - Afwerking	3 - Gering	2 - Gevorderd stadium	5 - Algemeen >= 70%	3 - Redelijke
Theoretische levensduur		Restlevensduur		Opmerking			
80		20

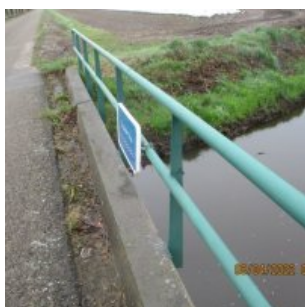
Element		Bouwdeel		Materiaal soort		Conditie score	Verzorgings score
147 - Hoofddraagconstructie		1461 - Rijdek		3 - Beton		3 - Redelijke	1 - Uitstekende
Datum	Inspecteur	Gebrek	Soort gebrek	Ernst	Intensiteit	Omvang	Conditie score
2022-04-08	berghuis	G-181 - Aangroei	10 - Afwerking	3 - Gering	1 - Beginstadium	3 - Regelmatig 10% tot 30%	1 - Uitstekende
Theoretische levensduur		Restlevensduur		Opmerking			
80		80		Ter plaatse van landhoofden steunpunten en hwa

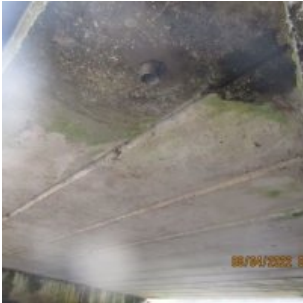
Datum	Inspecteur	Gebrek	Soort gebrek	Ernst	Intensiteit	Omvang	Conditie score
2022-04-08	berghuis	G-040 - Erosie	3 - Materiaalintrinsiek	1 - Ernstig	2 - Gevorderd stadium	1 - Incidenteel <2%	1 - Uitstekende
Theoretische levensduur		Restlevensduur		Opmerking			
80		80

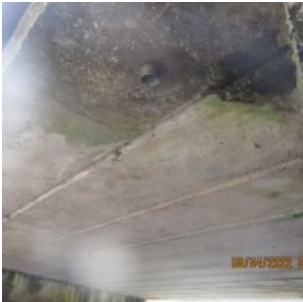
Datum	Inspecteur	Gebrek	Soort gebrek	Ernst	Intensiteit	Omvang	Conditie score
2022-04-08	berghuis	G-028 - Afbrokkelen	2 - Constructief primair	1 - Ernstig	2 - Gevorderd stadium	2 - Plaatselijk 2% tot 10%	2 - Goede
Theoretische levensduur		Restlevensduur		Opmerking			
80		40

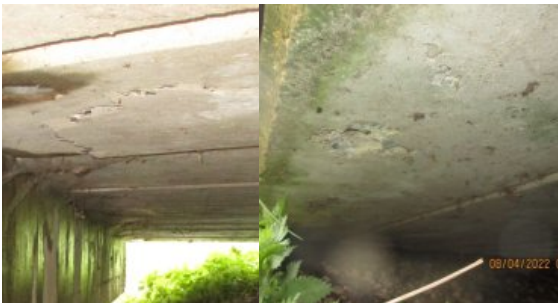
Datum	Inspecteur	Gebrek	Soort gebrek	Ernst	Intensiteit	Omvang	Conditie score
2022-04-08	berghuis	G-028 - Afbrokkelen	2 - Constructief primair	1 - Ernstig	2 - Gevorderd stadium	1 - Incidenteel <2%	1 - Uitstekende
Theoretische levensduur		Restlevensduur		Opmerking			
80		80

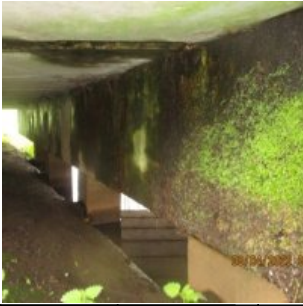
Datum	Inspecteur	Gebrek	Soort gebrek	Ernst	Intensiteit	Omvang	Conditie score
2022-04-08	Jurgen Berghuis	G-006 - Breuk	2 - Constructief primair	1 - Ernstig	2 - Gevorderd stadium	2 - Plaatselijk 2% tot 10%	2 - Goede
Theoretische levensduur		Restlevensduur		Opmerking			
80		40

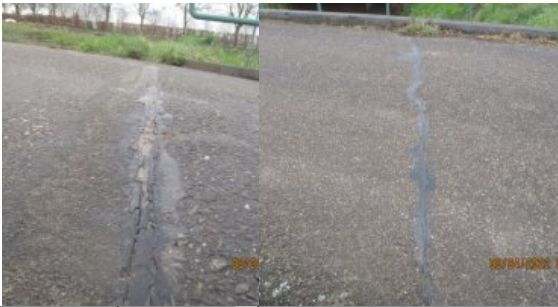
Datum	Inspecteur	Gebrek	Soort gebrek	Ernst	Intensiteit	Omvang	Conditie score
2022-04-08	Jurgen Berghuis	G-038 - Dwarsonvlakheid	1 - Werking primair	1 - Ernstig	2 - Gevorderd stadium	3 - Regelmatig 10% tot 30%	3 - Redelijke
Theoretische levensduur		Restlevensduur		Opmerking			
30		7

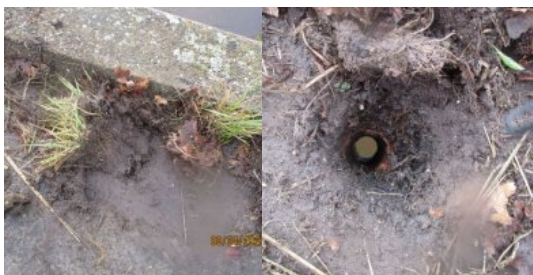
Datum	Inspecteur	Gebrek	Soort gebrek	Ernst	Intensiteit	Omvang	Conditie score
2022-04-08	Jurgen Berghuis	G-065 - Bevestiging, onjuist	4 - Basisikwaliteit	1 - Ernstig	3 - Eindstadium	4 - Aanzienlijk 30% tot 70%	5 - Slechte
Theoretische levensduur		Restlevensduur		Opmerking			
50		3		Onderuitlopen HWA te kort

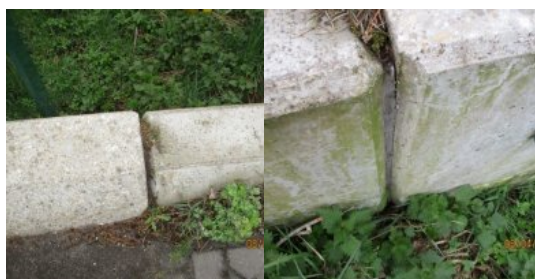
Datum	Inspecteur	Gebrek	Soort gebrek	Ernst	Intensiteit	Omvang	Conditie score
2022-04-08	Jurgen Berghuis	G-074 - Onkruidgroei	6 - Constructief secundair	2 - Serieus	2 - Gevorderd stadium	2 - Plaatselijk 2% tot 10%	1 - Uitstekende
Theoretische levensduur	Restlevensduur	Opmerking					
80	80

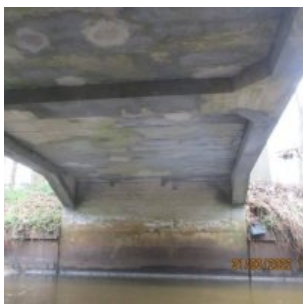
Datum	Inspecteur	Gebrek	Soort gebrek	Ernst	Intensiteit	Omvang
2022-03-31	berghuis	G-181 - Aangroei	10 - Afwerking	3 - Gering	1 - Beginstadium	3 - Regelmatig 10% 30%
Theoretische levensduur		Restlevensduur		Opmerking		
80		80

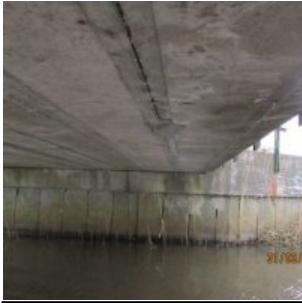
Datum	Inspecteur	Gebrek	Soort gebrek	Ernst	Intensiteit	Omvang	
2022-03-31	J. Berghuis	G-028 - Afbrokkelen	2 - Constructief primair	1 - Ernstig	1 - Beginstadium	2 - Plaatselijk 2% to	
Theoretische levensduur		Restlevensduur		Opmerking			
80		80					
Datum	Inspecteur	Gebrek	Soort gebrek	Ernst	Intensiteit	Omvang	
2022-03-31	J. Berghuis	G-198 - Aansluiting, defect	6 - Constructief secundair	2 - Serieus	1 - Beginstadium	2 - Plaatselijk 2% to	
Theoretische levensduur		Restlevensduur		Opmerking			
80		80

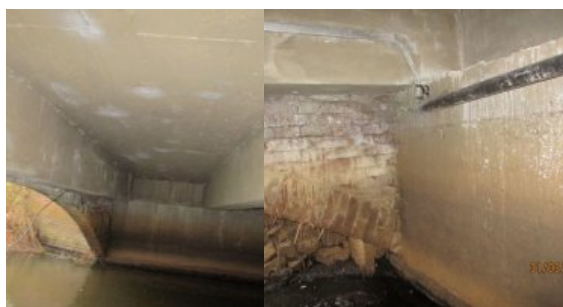
Element		Bouwdeel	Materiaal soort		Conditie­score	Verzorgings­score	
147 - Hoofddraagconstructie		1461 - Rijdek	3 - Beton		1 - Uitstekende	1 - Uitstekende	
Datum	Inspecteur	Gebrek	Soort gebrek	Ernst	Intensiteit	Omvang	Conditie­score
2022-03-31	Jurgen Berghuis	G-160 - Oppervlakteschade	7 - Materiaal oppervlak	2 - Serieus	1 - Beginstadium	3 - Regelmatig 10% tot 30%	1 - Uitstekende
Theoretische levensduur		Restlevensduur		Opmerking			
80		80		Oude reparatie­plekken

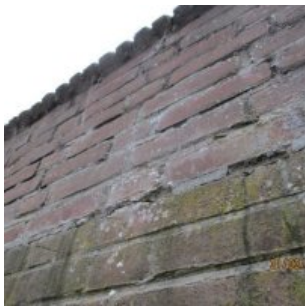
Datum	Inspecteur	Gebrek	Soort gebrek	Ernst	Intensiteit	Omvang	Conditie score
2022-03-31	ijberghuis	G-018 - Scheur, constructief	2 - Constructief primair	1 - Ernstig	2 - Gevorderd stadium	2 - Plaatselijk 2% tot 10%	2 - Goede
Theoretische levensduur		Restlevensduur		Opmerking			
80		40

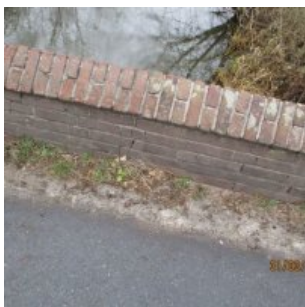
Datum	Inspecteur	Gebrek	Soort gebrek	Ernst	Intensiteit	Omvang	Conditie score
2022-03-31	ijberghuis	G-160 - Oppervlakteschade	7 - Materiaal oppervlak	2 - Serieus	2 - Gevorderd stadium	2 - Plaatselijk 2% tot 10%	1 - Uitstekende
Theoretische levensduur		Restlevensduur		Opmerking			
80		80		Loszittende voegen

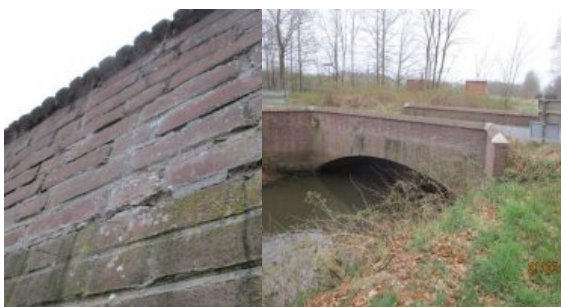
Datum	Inspecteur	Gebrek	Soort gebrek	Ernst	Intensiteit	Omvang	Conditie score
2022-03-31	Jurgen Berghuis	G-028 - Afbrokkelen	2 - Constructief primair	1 - Ernstig	3 - Eindstadium	1 - Incidenteel <2%	2 - Goede
Theoretische levensduur		Restlevensduur		Opmerking			
80		40
