## Bomen Effect Analyse 'Hof van Leersum'

Opdrachtgever: Ik woon betaalbaar  
Contactpersoon: [REDACTED]  
Auteur: Dhr. [REDACTED]  
Organisatie: Boom professionals  
Datum: 21 mei 2025  
Versie: 4

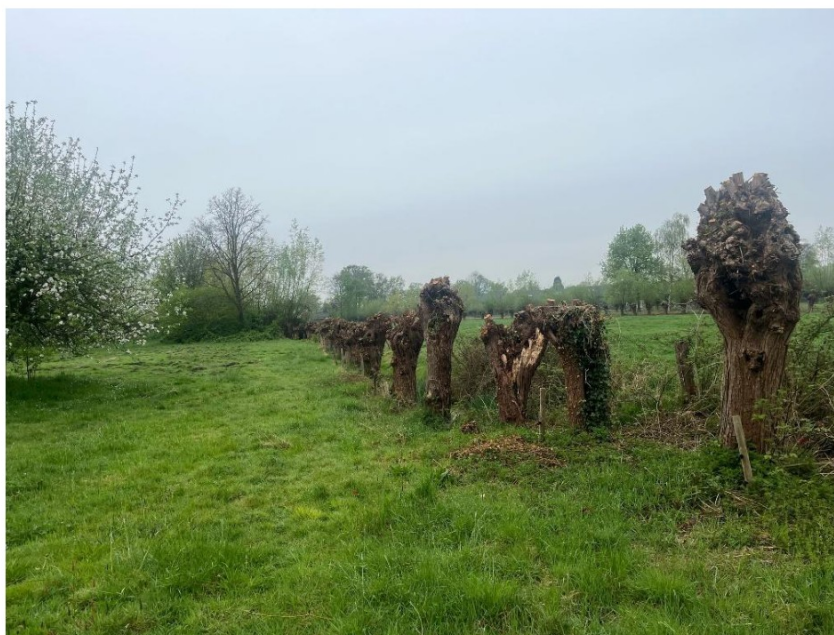
In figuur 2 is het ontwerp te zien in combinatie met de op dit moment aanwezige bomen en hun kroonprojectie. Omdat een groot deel van de knotwilgen reeds geknot was, is hiervan geen kroonprojectie ingemeten, omdat deze jaarlijks kan veranderen door de manier van beheer van deze bomen.

*Figuur 3 Knotwilgen onlangs geknot*

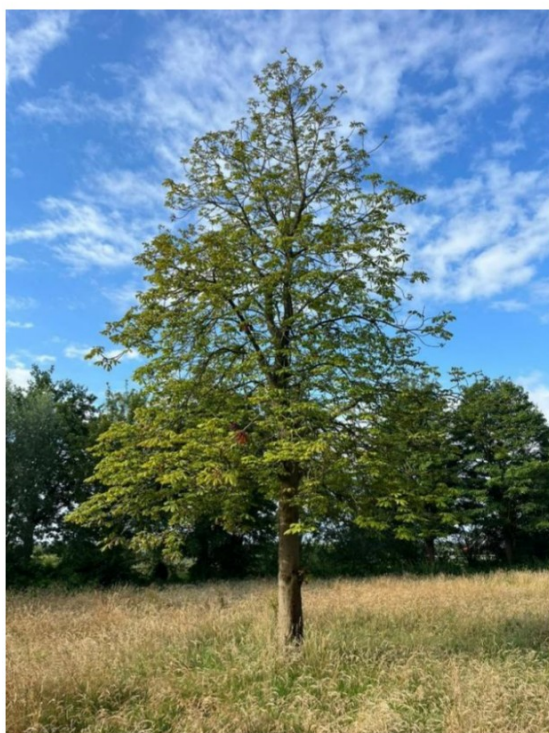
Gezien de definitieve locatie van de bouwkvelds en de entree zullen deze bomen gekapt moeten worden. Dit geldt in ieder geval voor de volgende bomen: 2331, 2332, 2347, 2350, 2351 & 2361 t/m 2366 . Hierbij dient wel genoemd te worden dat boom 2347 (Witte paardenkastanje) geen goede toekomstverwachting heeft. Deze boom vertoont symptomen van Kastanjebloedingsziekte, zit erg dun in het blad en het blad is kleiner en geler dan

normaal. Daarom is de conditie en toekomstverwachting, los van de voorgenomen werkzaamheden, met slecht beoordeeld. Een duurzame instandhouding is voor deze boom dus sowieso niet meer weggelegd. Voor 2351 (*Corylus avellana*) geldt dat dit eigenlijk een heester is. Gezien de omvang is hij wel opgenomen in deze BEA, maar het verlies van deze boom/heester is redelijk gemakkelijk te compenseren. Dit geldt ook voor boom 2363, dit betreft een kleine knotboom.

*Figuur 8 De te vellen Paardenkastanje*

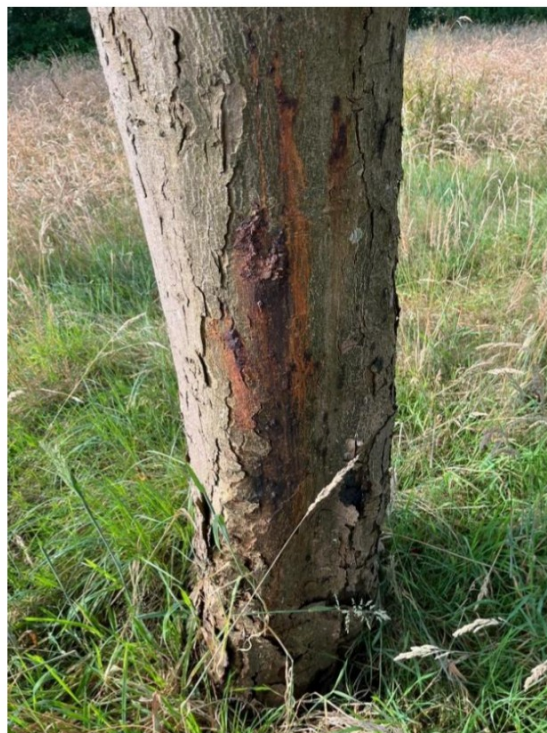
*Figuur 9 Symptomen van Kastanjebloedingsziekte*

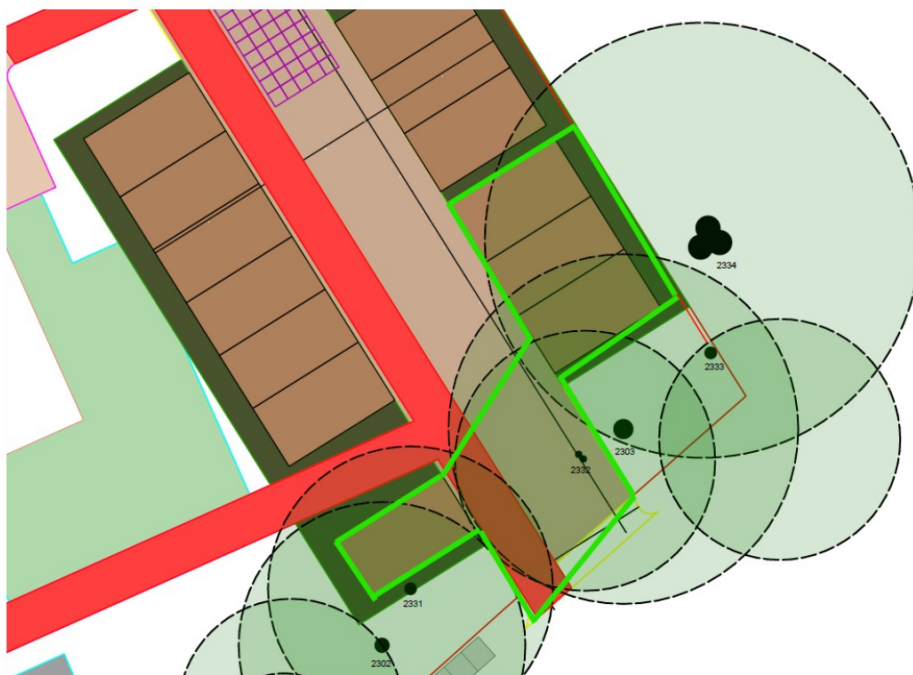
*Figuur 10 Met groen omliggende grond wegzuigen en aanvullen met bomengranulaat*

schade aan de groeiruimte zo beperkt mogelijk blijft. Bij boom 2302, 2303 en 2334, wordt er een aanzienlijk deel van de kroonprojectie verhard waar ontgraving van grond, en aanvulling met gebroken puin aan vooraf gaat. hierdoor gaat doorwortelbare ruimte verloren. Om dit te beperken is het een optie om in plaats van gebroken puin, bomengranulaat te gebruiken. Dit heeft dezelfde funderende werking maar dan met behoud van doorwortelbaar volume. In figuur 10 hebben wij (met groene omlijning) zichtbaar gemaakt om welk deel het gaat met betrekking tot het aanvullen van het cunet met bomengranulaat.

Om schade aan dikkere en belangrijke opname- en/of stabiliteitswortels te voorkomen dienen de volgende maatregelen in acht genomen te worden. Om wortelschade te voorkomen dient de kwetsbare boomzone zoveel mogelijk te worden ontzien. Daarom is ook wat betreft wortelschade de bovengenoemde 'verboden zone' een belangrijke maatregel. Indien er tijdens de werkzaamheden toch wortels van vier à vijf centimeter en dikker verwijderd dienen te worden of ernstig beschadigd raken, dan dienen deze handmatig afgezaagd te worden, haaks op de lengte richting. Dit om het wondoppervlak zo klein mogelijk te houden. Uiteraard is dit doorzagen van wortels enkel een noodmaatregel bij onvoorziene wortelschade, en dient wortelschade in de eerste plaats voorkomen te worden. Om deze reden adviseren wij om binnen de kroonprojectie van de bomen 2302, 2303 en 2334 geen graafwerkzaamheden uit te voeren, maar deze grond te verwijderen door middel van het wegzuigen van de grond. Zo wordt wortelschade aan dikkere en belangrijke stabiliteit-, en opnamewortels voorkomen. In figuur 10 hebben wij (met groene omlijning) zichtbaar gemaakt om welk deel het gaat met betrekking tot het wegzuigen van grond. Dit deel komt overeen met het deel dat aangevuld dient te worden met bomengranulaat.
