# Persleidingbreuk in landelijk noord

Informatieavond  
10 september 2026

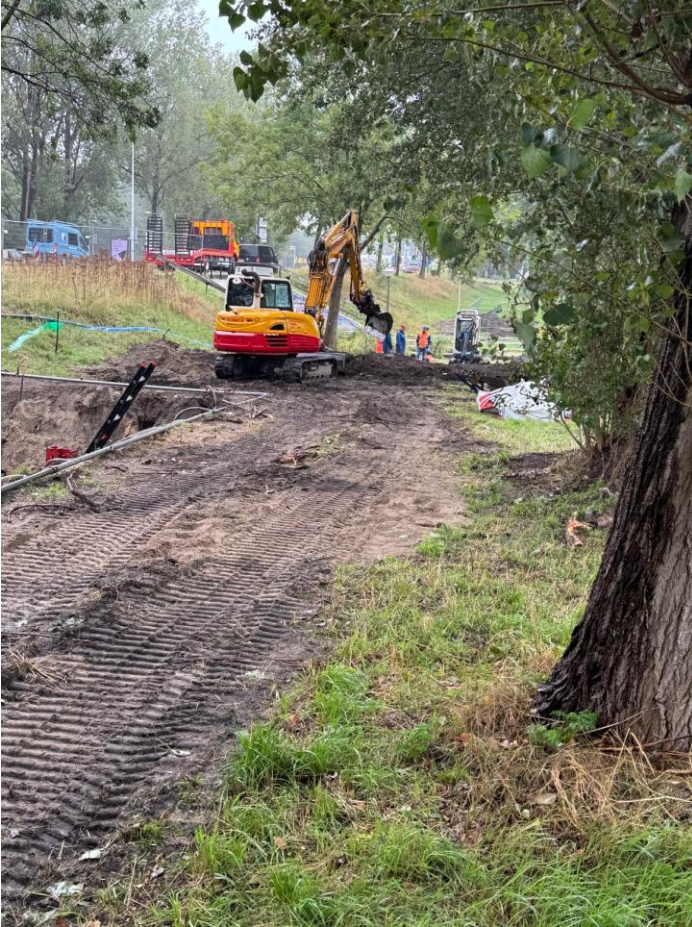
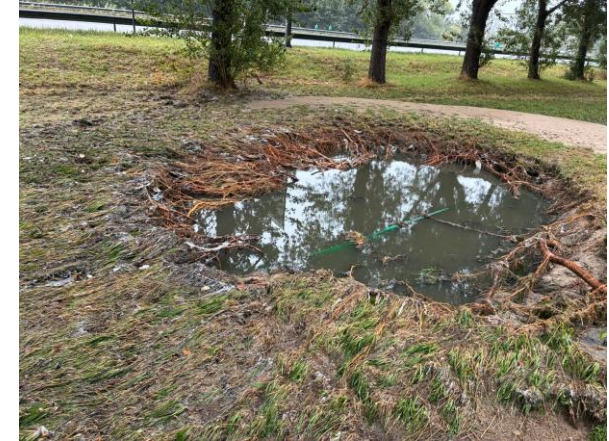
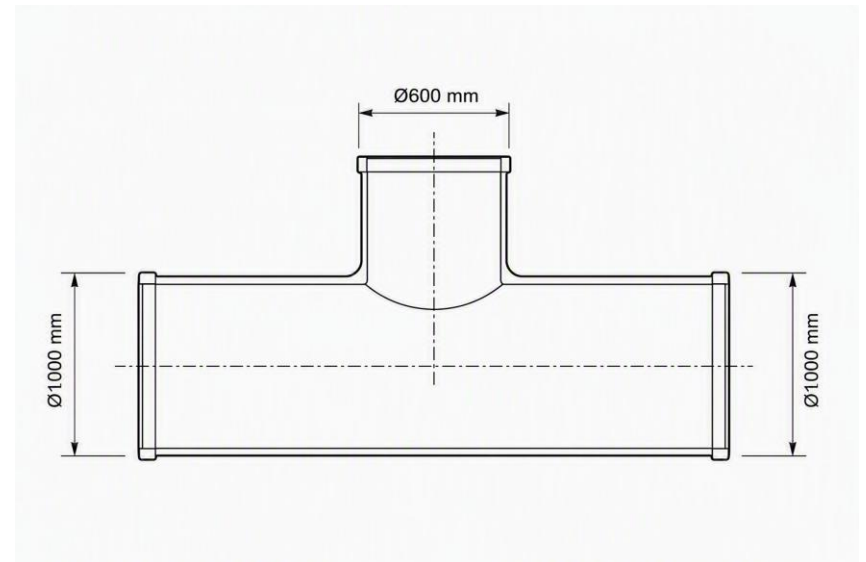
- Oorzaak van scheuring is nog onduidelijk
- Wat weten we nu
- Het verticale 600mm deel is van het T-vormig verbindingstuk gescheurd
- Op het T-stuk zat een ontluchter
- Ontluchter wordt 2 jaarlijks geïnspecteerd (18-08-2026)
- Materiaal: Glasvezel versterkt kunststof.
- Wordt op meerdere plekken in ons systeem toegepast
- Leeftijd van de leiding; 37jaar
- Gemiddelde levensduur 90 jaar

1. Vervangen van ongeveer 50 meter leiding.
2. De oude leiding is inmiddels weggehaald en materialen voor het herstel zijn ter plaatse.
3. Herstel van de leiding wordt nu uitgevoerd

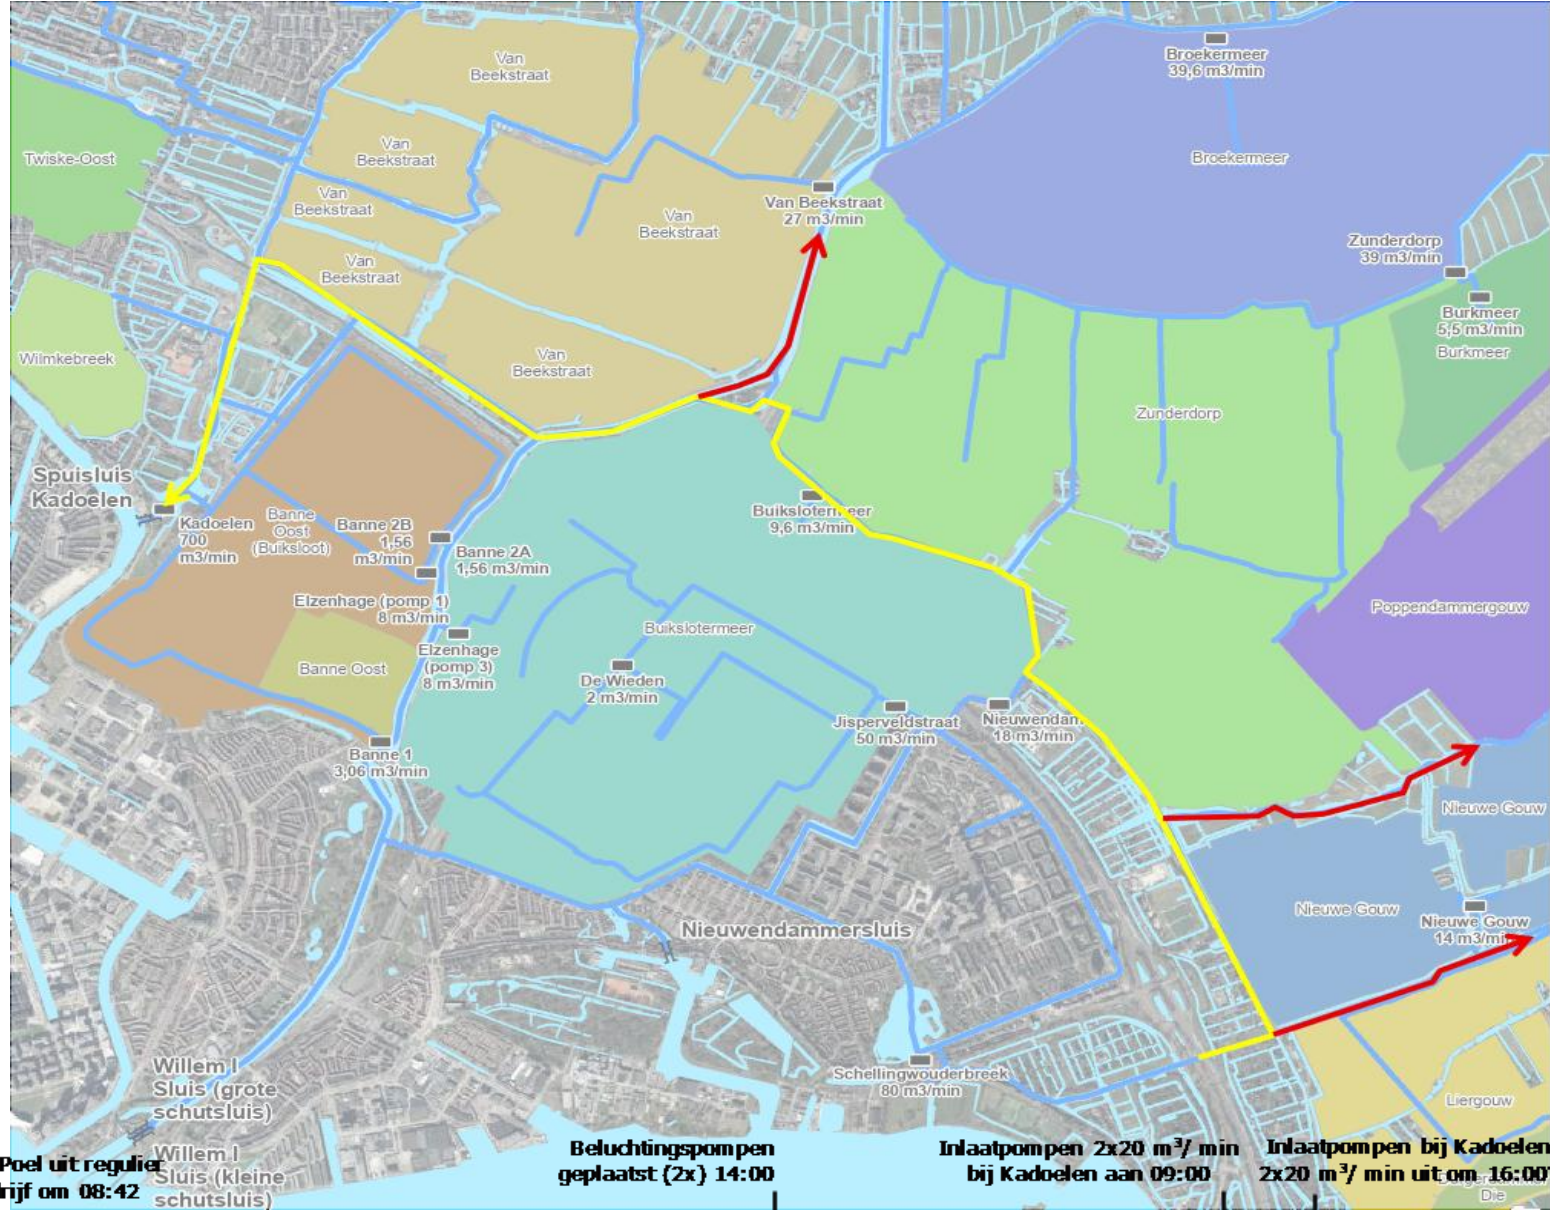
Eind lek 06:00  
Start lek 02:00

De Poel uit regulier  
bedrijf om 08:42

Beluchtigspompen  
geplaatst (2x) 14:00

Inlaaspompen 2x20 m³/ min  
bij Kadoelen aan 09:00

Inlaaspompen bij Kadoelen  
2x20 m³/ min uit om 16:00?

Kadoelen neemt afvoerbehoefte  
over om 08:50

Doorspoelpomp N247 aan om 14:00

Doorspoelpomp uit om 09:00

Doorspoelpomp N247 aan om 12:00
