# Nadere veiligheidsanalyse

Dijkversterking Monnickendam Zeedijk

Monnickendam Zeedijk

NL23-648800269-42268

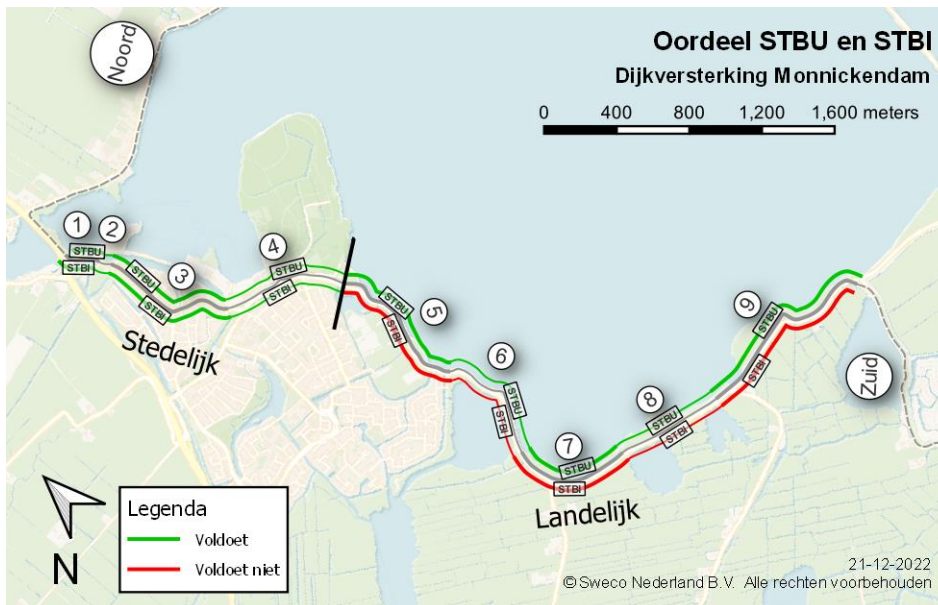
De dijk in het landelijk deel voldoet niet aan de norm voor binnenwaartse stabiliteit. Middels een hoekpuntenanalyse is aangetoond dat ook met meer optimistischer aannames (dan het representatieve gemiddelde) niet aan de norm kan worden voldaan. De dijk langs de Gouwzee ligt op slappe grond en is als voormalige Zuiderzeedijk fors hoger dan nu langs het Markermeer noodzakelijk is. De laatste grootschalige dijkversterking is meer dan 100 jaar geleden. De dijk in het landelijk deel is voornamelijk afgekeurd vanwege de zwakke ondergrond in verhouding met het grote dijklichaam.

Figuur 1-1: Resultaten NAV

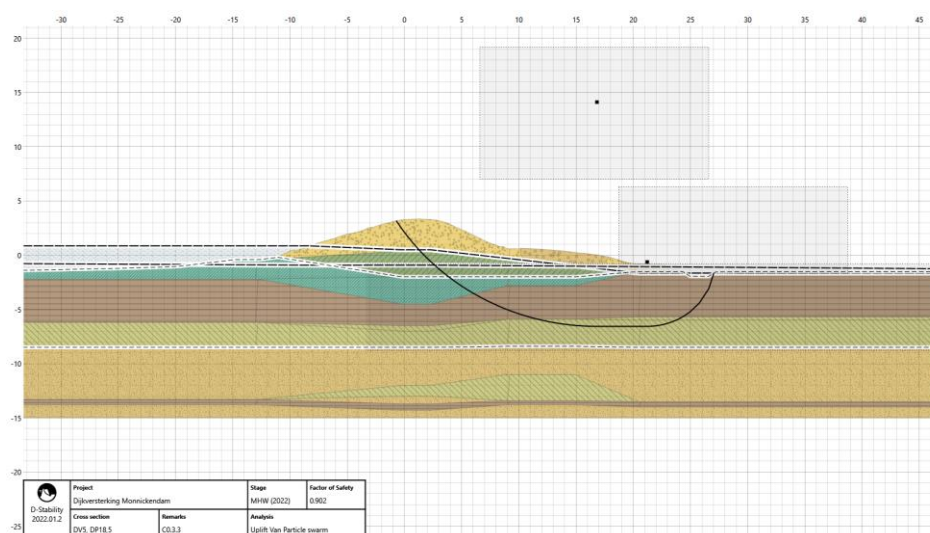
Figuur 3-2 Glijvlak dijkvak 5, representatief glijvlak voor dijkvakken 5 t/m 9

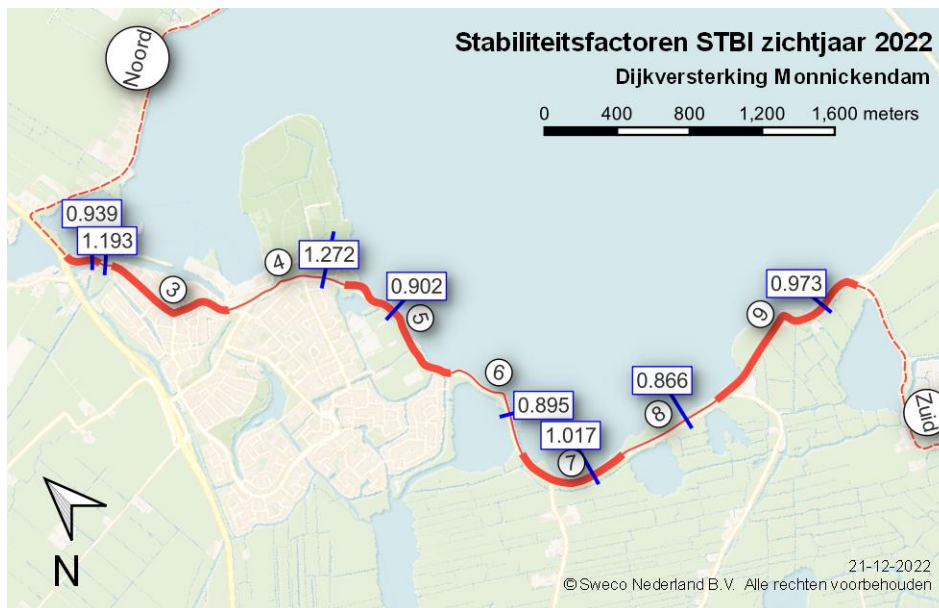
Figuur 3-3 Resultaten STBI ten opzichte van de signaleringswaarde voor 2022

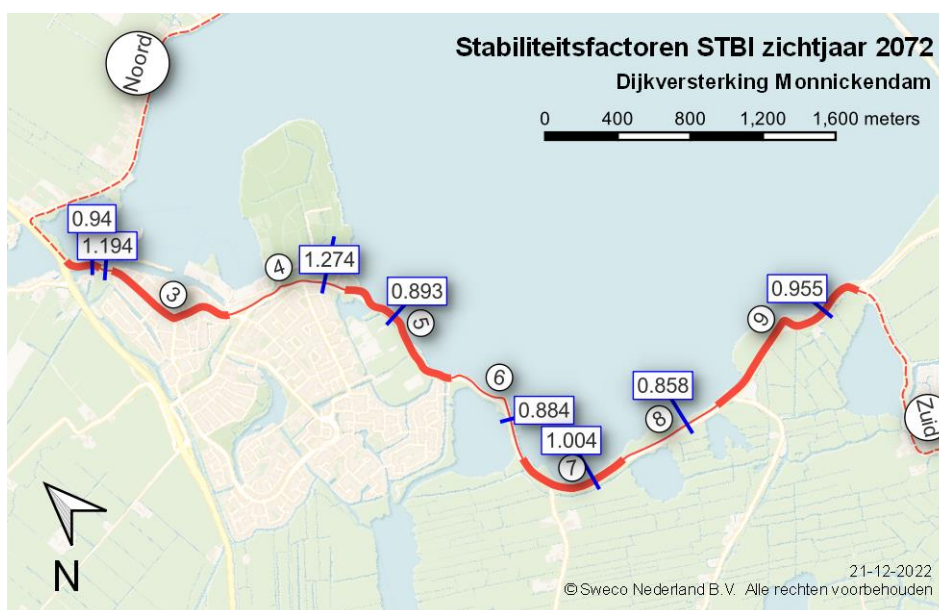
Figuur 3-4 Resultaten STBI ten opzichte van de ondergrenswaarde voor 2072

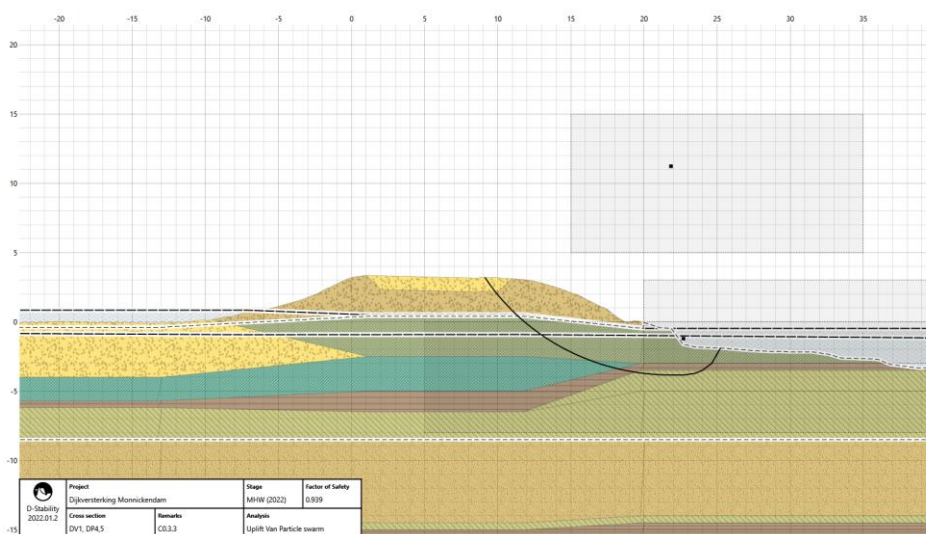
Voor dijkvak 1 geldt dat het binnentalud onvoldoende stabiel is om aan de gestelde eis te voldoen. De dijk is in deze dijkvakken echter dermate breed dat er voldoende restprofiel overblijft om water te keren.

Figuur 3-5 Maatgevend glijvlak voor dijkvak 1. De resulterende veiligheidsfactor is hier 0,979

Na de afschuiving en na eventuele vervolgafschuivingen, zoals weergegeven in Bijlage 3, is er nog een kruinbreedte van minimaal 4 m over. Overige faalmechanismes waarvoor de situatie potentieel verandert bij het optreden van een binnenwaartse afschuiving zijn STPH en GEKB.

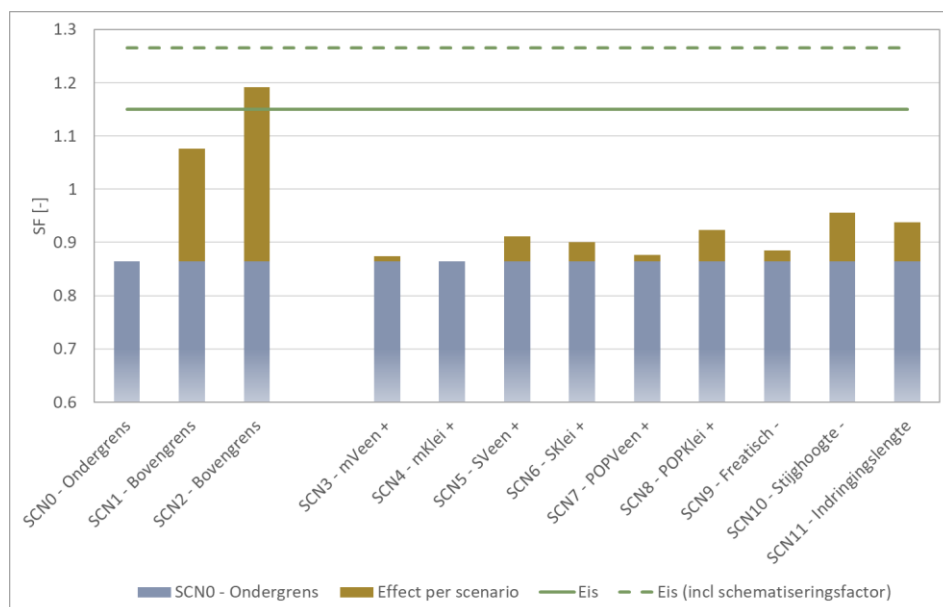
Figuur 3-7 Resultaten hoekpuntenanalyse STBI

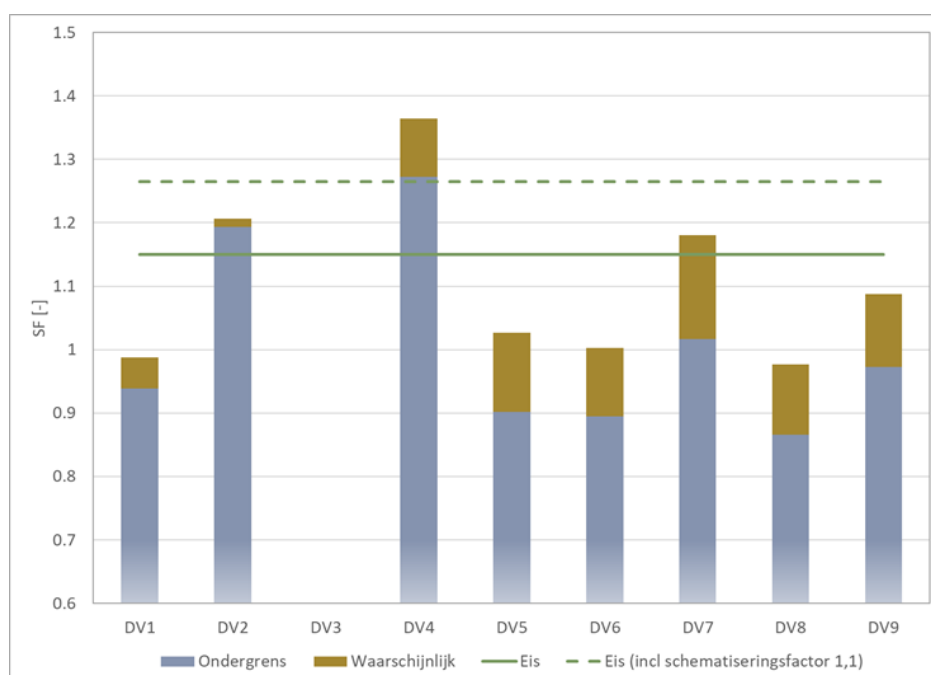
Figuur 3-8 Resultaten meest positieve en nog waarschijnlijke scenario voor alle dijkvakken.

Uit Tabel 3-7 en Figuur 3-8 blijkt dat de combinatie van een hogere POP in de klei Calais en een lagere stijghoogte zorgt voor een verhoging van de stabiliteitsfactor die varieert van 0,01 tot 0,16.

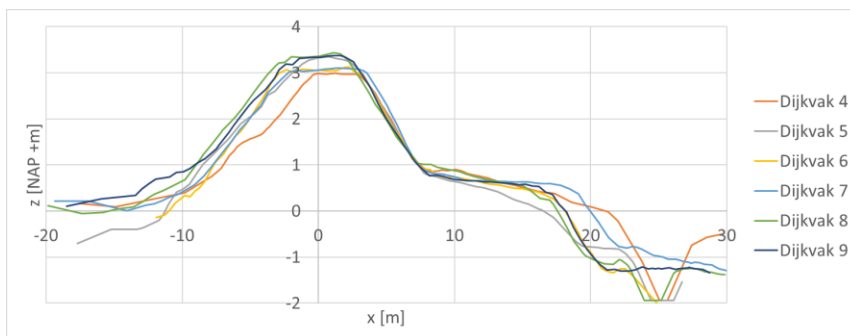
De dijk in het landelijk deel voldoet niet aan de norm voor binnenwaartse stabiliteit. De bodemopbouw is redelijk homogeen, met name de geometrie is een belangrijke indicator voor de berekende stabiliteit. In Figuur 3-9 zijn de beschouwde dwarsprofielen per dijkvak weergegeven. In vergelijking met dijkvak 4 is de kruin in de landelijke dijkvakken wat hoger en is de berm korter. Dijkvak 8 heeft de laagste stabiliteitsfactor, dit dijkvak heeft de hoogste kruin in combinatie met een smalle berm. Dijkvak 7 is het minst afgekeurd, hier is de berm wat langer dan in de rest van het traject.

Figuur 3-9: Maatgevend dwarsprofiel per dijkvak, uitgelijnd op het knikpunt van binnentalud en berm

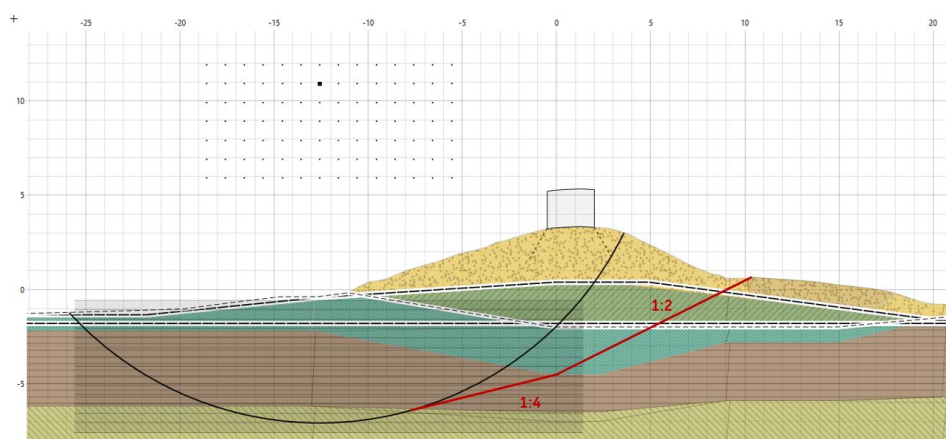
Na het afschuiven van het talud kunnen vervolgafschuivingen plaatsvinden onder een talud van 1:4 (veen) en 1:2 (klei) [3]. Bij dijkvak 5 en 9 is een diep glijvlak aanwezig waardoor vrijwel alleen de huidige binnenberm overblijft na vervolgafschuivingen, zoals te zien is in Figuur 4-3. Bij dijkvak 6 is de afschuiving oppervlakkiger en blijft een groot deel van de kruin en het binnentalud over. De vervolgafschuivingen zijn grafisch weergegeven in Bijlage 5.

Figuur 4-3 Afschuiving (zwarte lijn) dijkvak 5 bij scenario afwaaiing met vervolgafschuivingen (rode lijn)

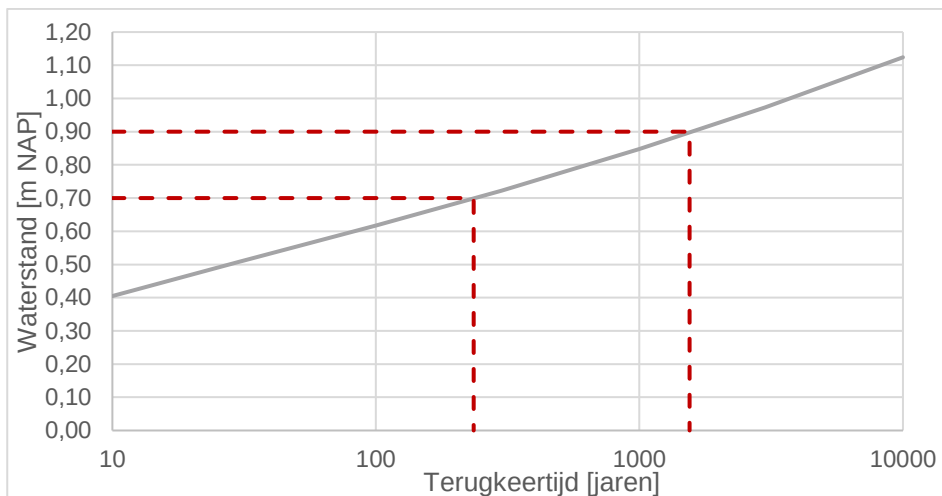
Voor het vervolgmechanisme ‘overloop’ wordt de hoogte van het restprofiel vergeleken met een tweede hoogwaterstand en de kans van optreden hierop. In Figuur 4-4 is de buitenwaterstand met bijbehorende terugkeertijd uit Hydra-NL gepresenteerd. Voor alle dijkvakken geldt dat de benodigde overgangskans om aan de eis te voldoen kleiner is dan de kans op overloop na vervolgafschuivingen. Dit geldt zowel voor de overgangskans benodigd om te voldoen aan de ondergrens als de signaleringswaarde.

Figuur 4-4 Waterstanden inclusief meerpeilstijging met hoogtes van de restprofielen in rood gestreept

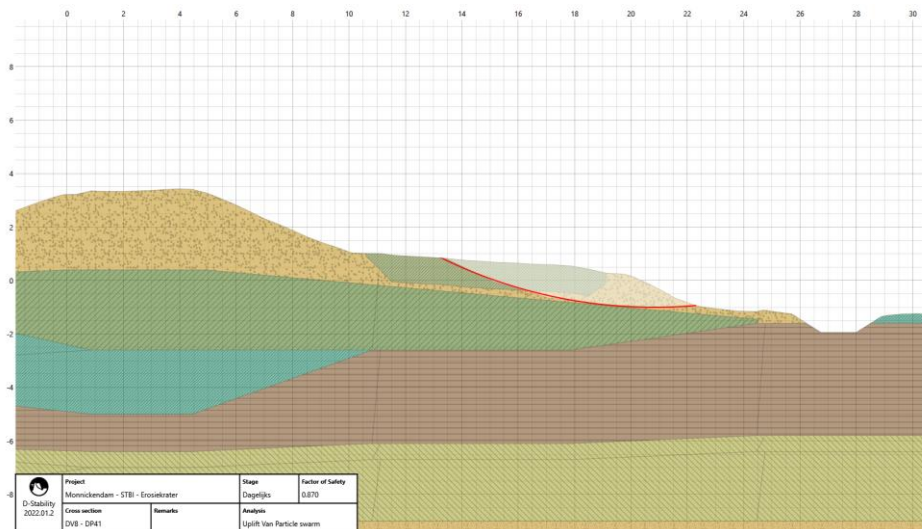
Van de aanwezig leidingen kan de waterleiding leiden tot de grootste erosiekrater. Deze leiding komt voor in dijkvak 4 en langs de hele landelijke dijk (dijkvak 5 tot en met 9). Een eventueel versterkend effect van tegelijk falende leidingen (waarbij bijvoorbeeld de gasleiding faalt ten gevolge van falen van de waterleiding) is niet beschouwd, aangezien dit waarschijnlijk niet tot een grotere krater zal zorgen. Het effect van de leidingkrater op de stabiliteitsfactor is beschouwd voor dijkvak 8, de schematisering van de krater is weergegeven in Figuur 5-1. De krater leidt tot een afname van de stabiliteitsfactor van 0,055.

Figuur 5-1 Schematisering erosiekuil

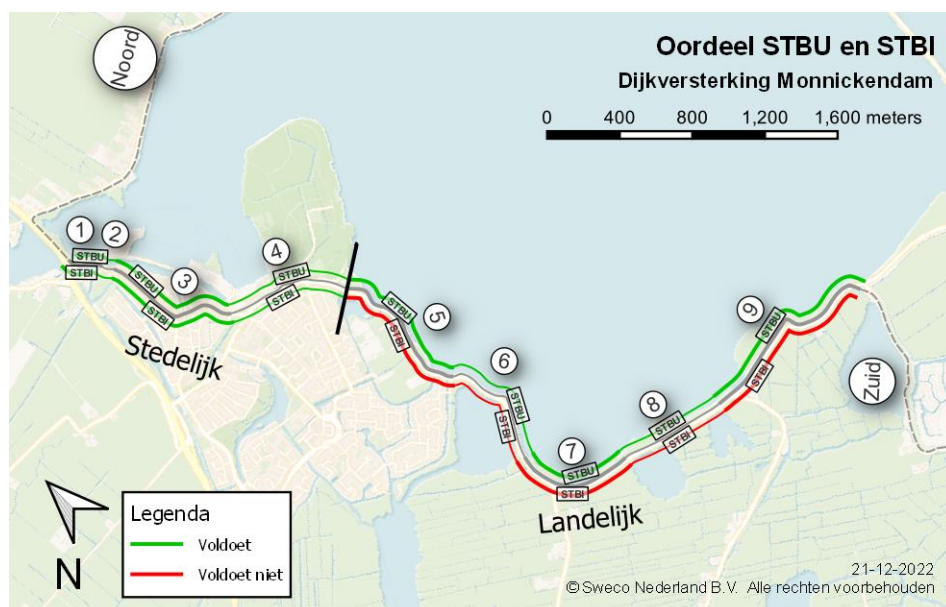
De dijk in het landelijk deel voldoet niet aan de norm voor binnenwaartse stabiliteit. Middels een hoekpuntenanalyse is aangetoond dat ook met meer optimistischer aannames (dan het representatieve gemiddelde) niet aan de norm kan worden voldaan. De dijk langs de Gouwzee ligt op slappe grond en is als voormalige Zuiderzeedijk fors hoger dan nu langs het Markermeer noodzakelijk is. De laatste grootschalige dijkversterking is meer dan 100 jaar geleden. De dijk in het landelijk deel is voornamelijk afgekeurd vanwege de zwakke ondergrond in verhouding met het grote dijklichaam.

Figuur 6-1: Resultaten NAV
