Datum 30 juni 2023  
Betreft Onderzoek mogelijke schade MuWi-Scholen

Onderwerp Losse betonschollen in onderzijde vloeren Muwischolen

Datum  
16 juni 2023

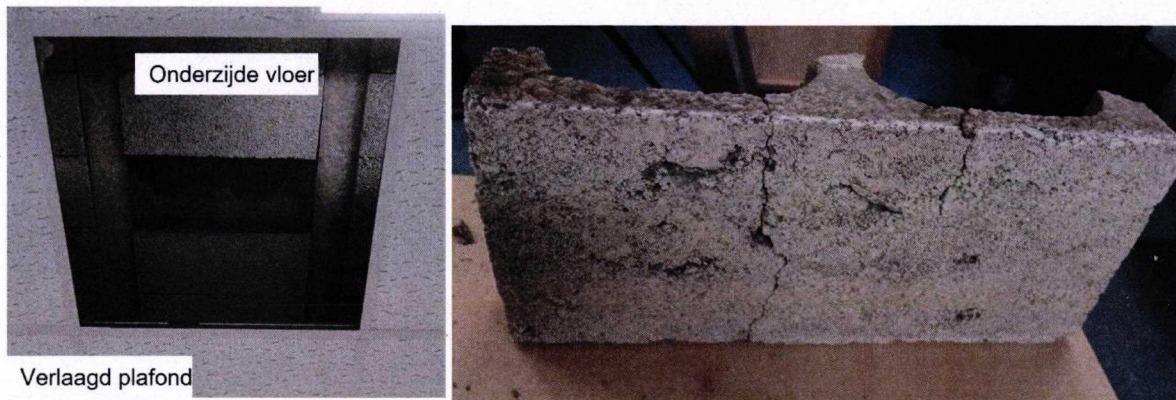
Op maandag 8 mei 2023 is in een school onverwachts een betonschol uit de onderzijde van een verdiepingvloer losgeraakt en in een klaslokaal gevallen. Die betonschol is door het verlaagde plafond gevallen en vervolgens op een tafel terecht gekomen. Op dat moment waren alleen de leerkracht en één leerling in het lokaal aanwezig, die beide niet zijn geraakt.

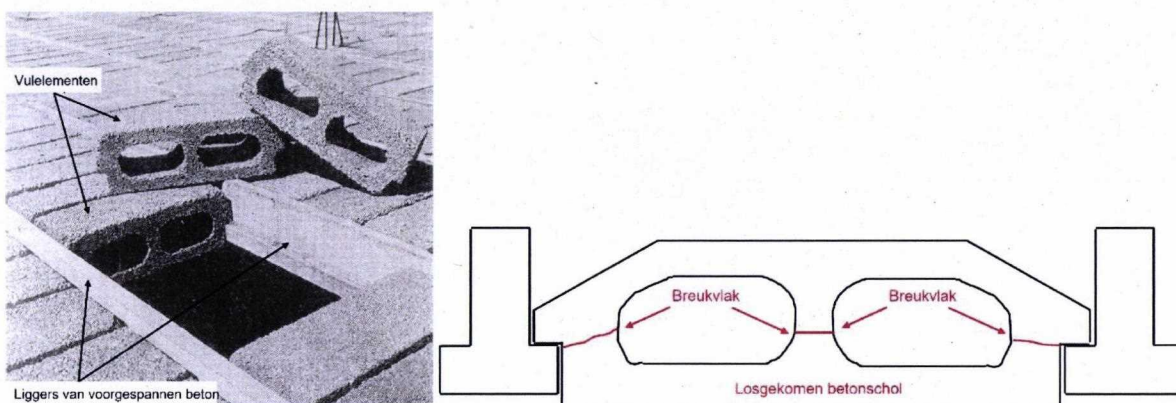
De losgeraakte betonschol is de volledige onderflens van een vulelement van een combinatievloer. Op basis van de op de betonschol aanwezige coating kon worden vastgesteld dat de betonschol al ten tijde van de bouw in 1967 is losgekomen van het bovenste deel van het vulelement. De betonschol is toen aan één zijde circa 2 cm weggezakt en vervolgens klem komen te zitten tussen de naastgelegen liggers. Waarschijnlijk is de betonschol in de loop van de tijd steeds losser gekomen, waarna deze in 2023 volledig is losgeraakt en omlaag is gevallen.

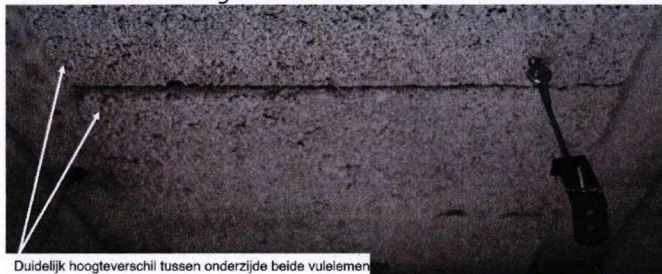
- In hoofdzaak zijn twee schadebeelden waargenomen, die beide duidelijk visueel waarneembaar zijn:
  - Een vulelement waarvan de onderflens aan één zijde duidelijk lager ligt dan de omringende vulelementen én de onderflens bij bekloppen duidelijk hol klinkt. Bij dat vulelement is de onderflens los van het bovenste deel van het vulelement.

De waargenomen schades hebben geen invloed op de constructieve veiligheid van de vloeren. Geadviseerd wordt om de losse betonschollen te verwijderen, waarmee het gevaar voor het omlaag vallen van betonschollen wordt weggenomen.

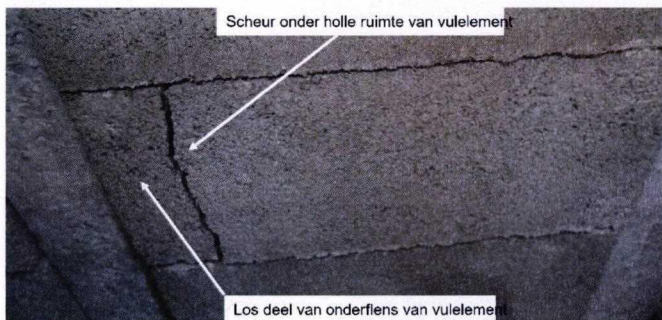
- Een vulelement met een scheur onder een holle ruimte én het deel van de onderflens tussen de scheur en de naastgelegen ligger bij bekloppen duidelijk hol klinkt. Bij dat vulelement is een deel van de onderflens los van het bovenste deel van het vulelement.
