## Brandschade Chateau Heel

### Metselwerkonderzoek naar degradatie

Referentie : P58466-RAP-01

Datum : 26 juli 2024

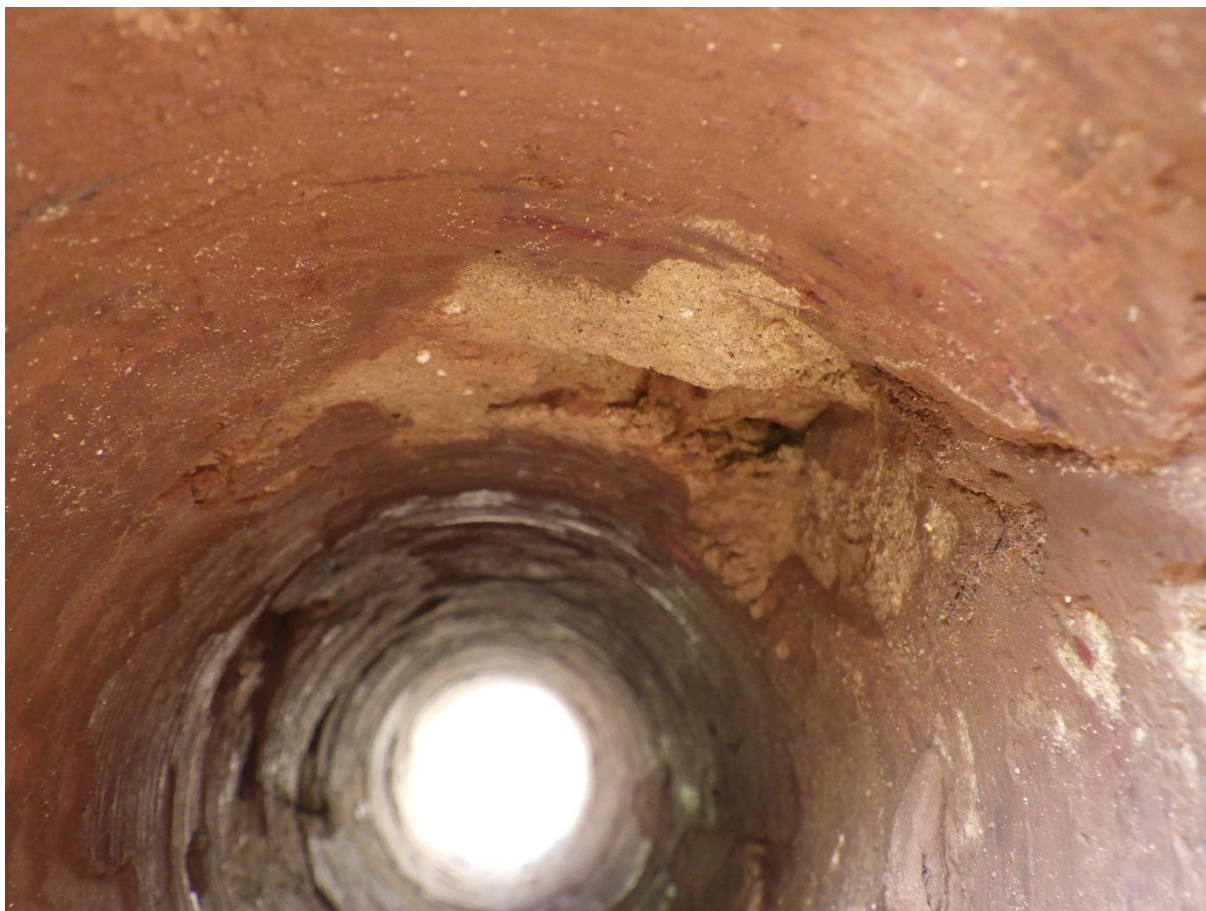
Boorgat: metselwerk vertoont holle ruimtes en plaatselijk scheuren.

*Figuur 3.2: Boorgat kern 1 van buitenaf gezien*

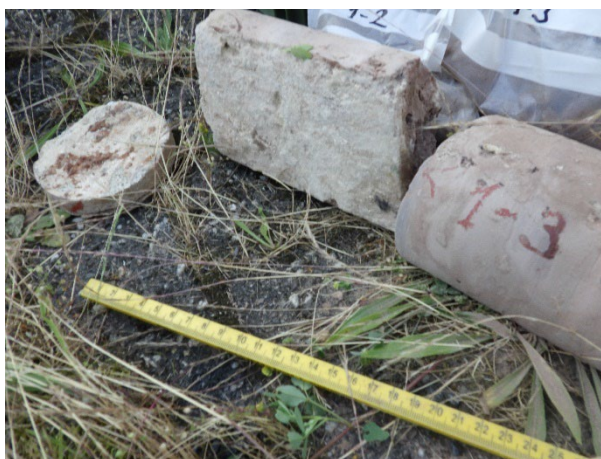
Figuur 3.5: Deel 1-2 in de lengte gebroken op de voeg

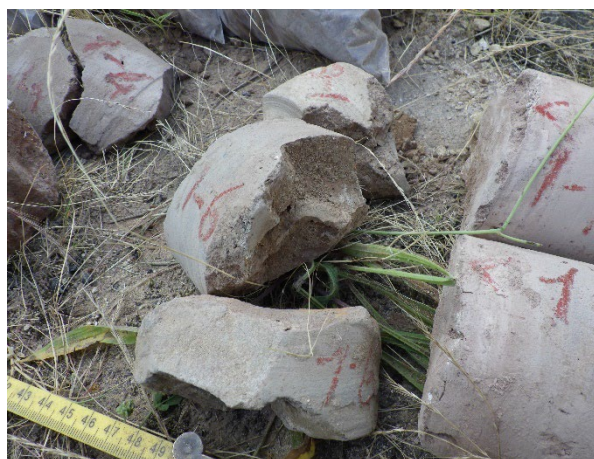
Figuur 3.6: Deel 1-6 verbrokkeld. Breukvlakken door de stenen

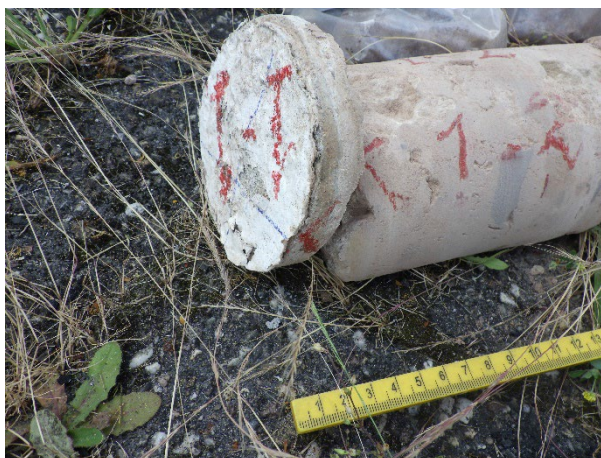
Figuur 3.7: 1-1, buitenzijde. Pleisterlaag laat los

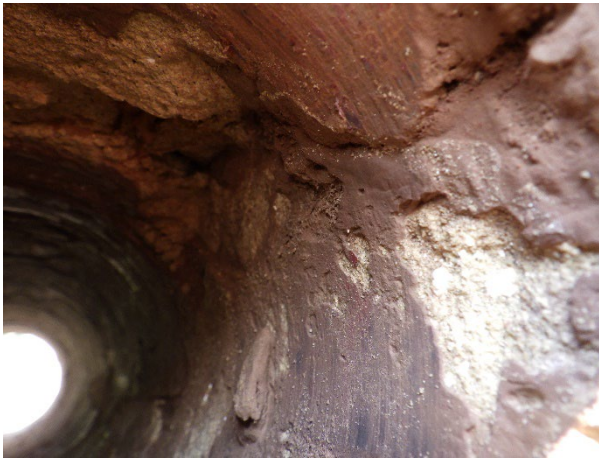
*Figuur 3.9: Boorgat rechts, boven, metselwerk lijkt plaatselijk gescheurd*

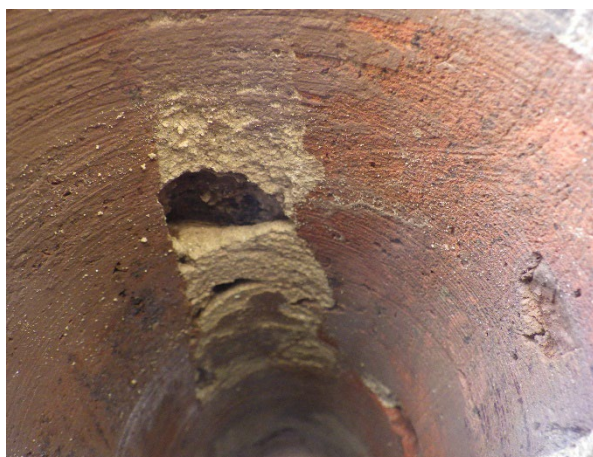
Figuur 3.16: Boorgat met holle ruimte in voeg

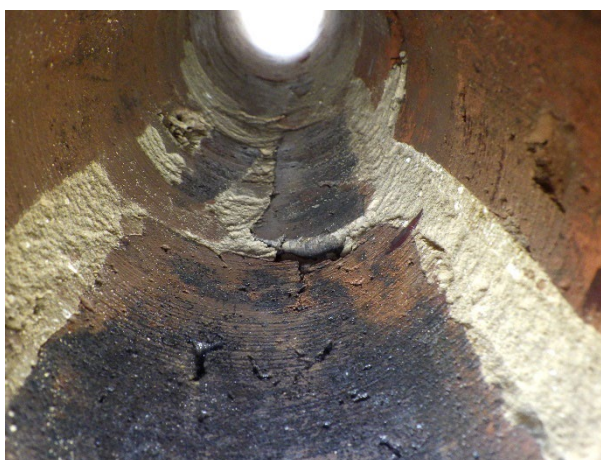
Figuur 3.17: Onderzijde boorgat, enkele scheurtjes

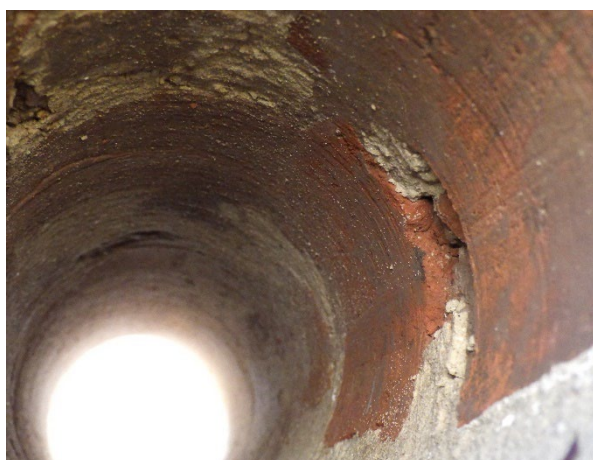
Figuur 3.18: Boorgat rechts met holle plekken

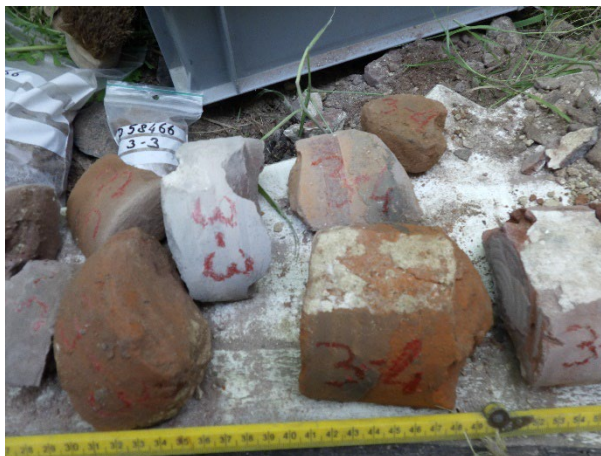
Figuur 3.23: 3-3, kern verbrokkeld. Breukvlakken op stenen en voegen

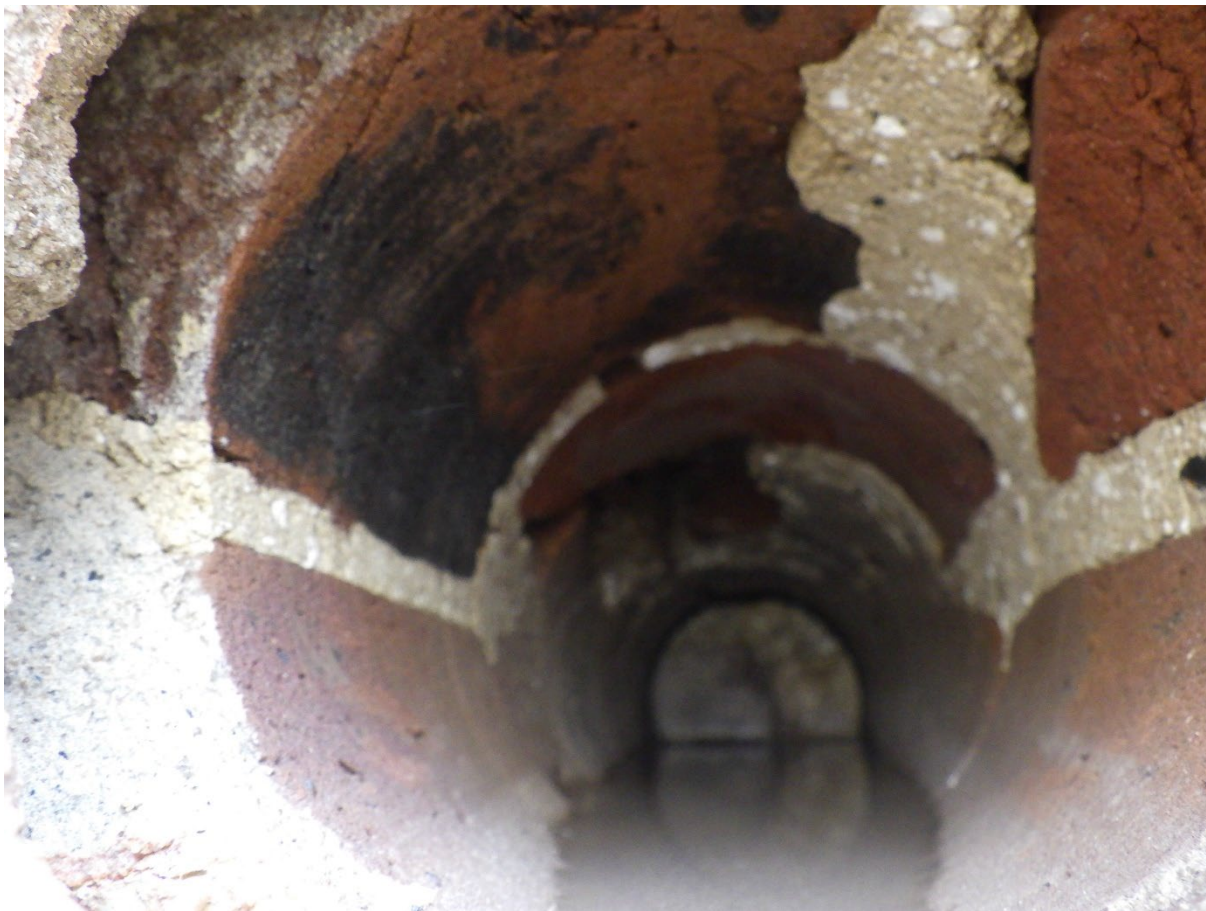
Boorgat: metselwerk vertoont holle ruimtes in de cement.

*Figuur 3.26: Boorgat kern 4, van binnenuit gezien. Er staat iets water in*

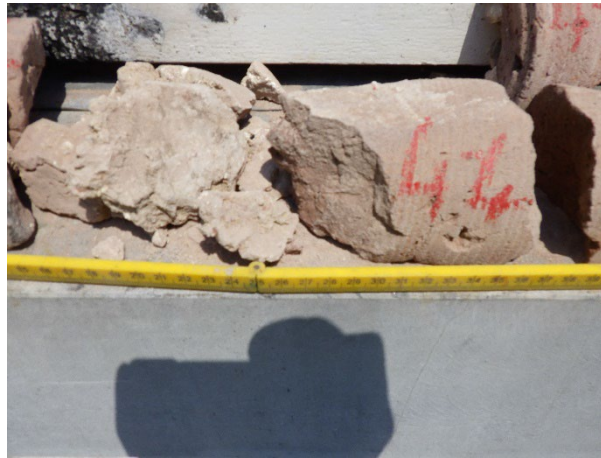
*Figuur 3.28: Metselwerk, verbrokkeld*

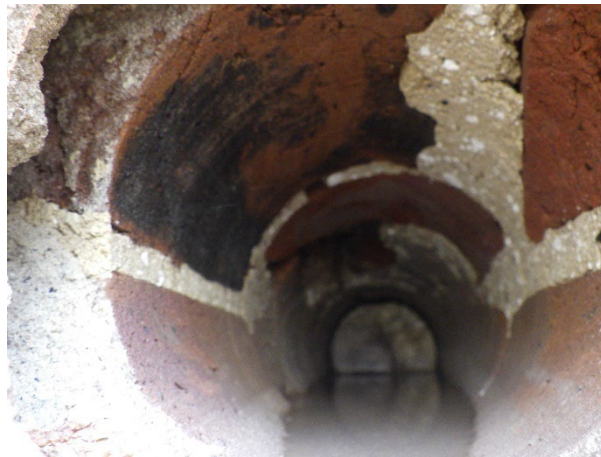
*Figuur 3.30: Boorgat 4 met holle ruimte in metselwerk*

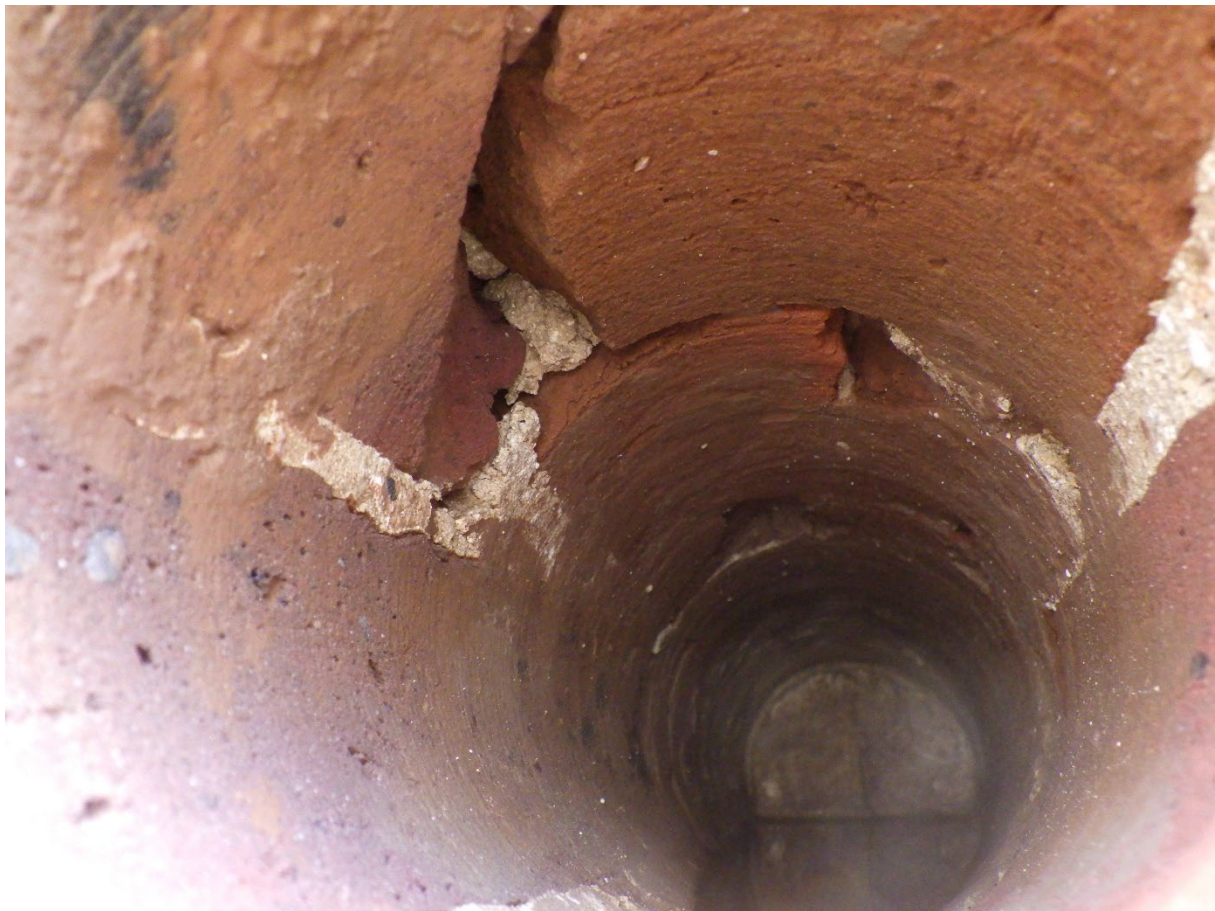
Boorgat: metselwerk vertoont holle ruimtes in de cement.

*Figuur 3.32: Boorgat kern 5, naar buiten toe gezien. Er staat iets water in*

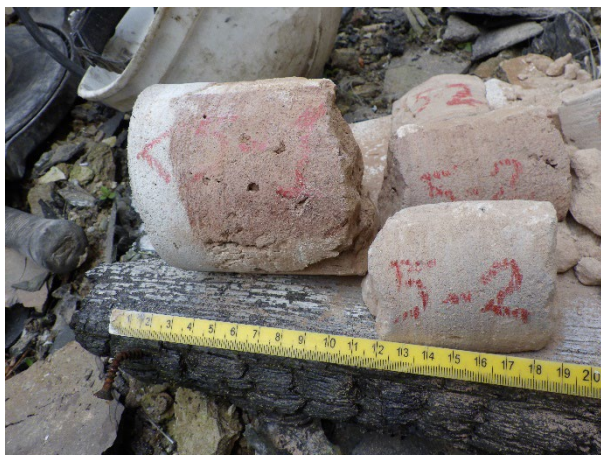
*Figuur 3.33: Binnenzijde. Geen verkleuring of schade door brand. Kern verbrokken. Breukvlakken door stenen heen*
