## Brandschade Chateau Heel

### Metselwerkonderzoek naar degradatie

Referentie : P58466-RAP-01

Datum : 26 juli 2024

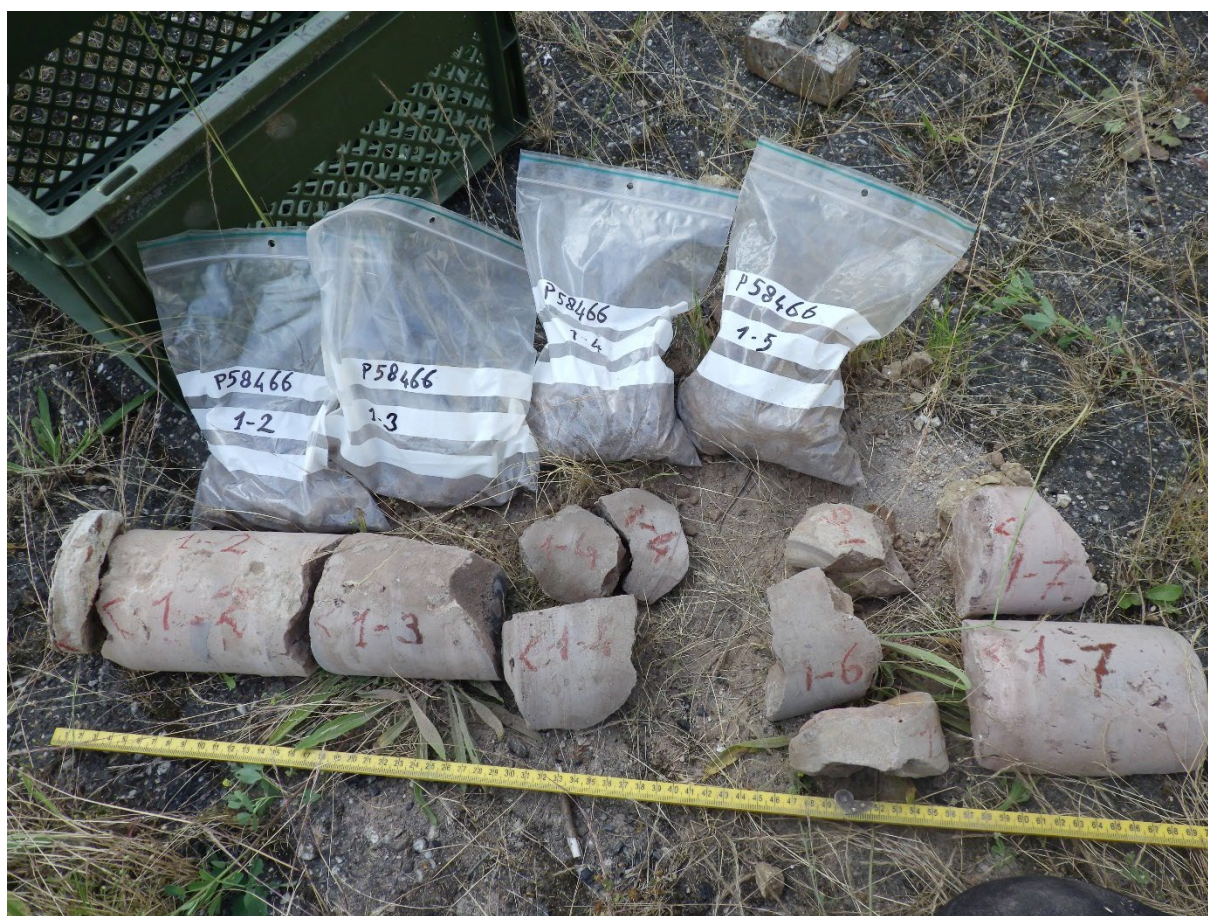
Pleisterwerk van circa 15 mm aan buitenzijde laat volledig los.

Op circa 15 cm vanaf de binnenzijde is de kern volledig vergruisd (1-5).

Geen specifieke sporen van brandschade. Geen noemenswaardige verkleuring.

*Figuur 3.1: Kern 1 met links de buitenzijde van de muur*

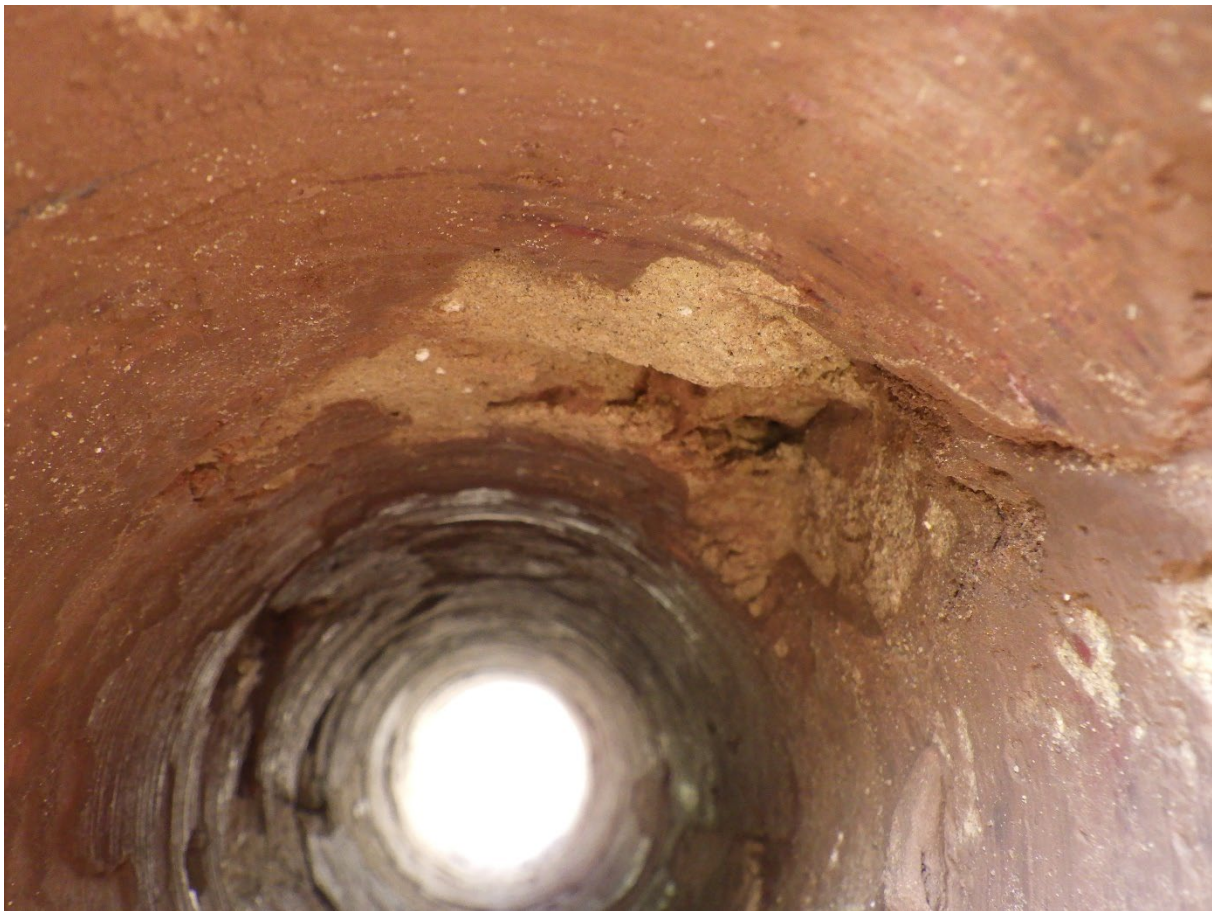
Boorgat: metselwerk vertoont holle ruimtes en plaatselijk scheuren.

*Figuur 3.2: Boorgat kern 1 van buitenaf gezien*

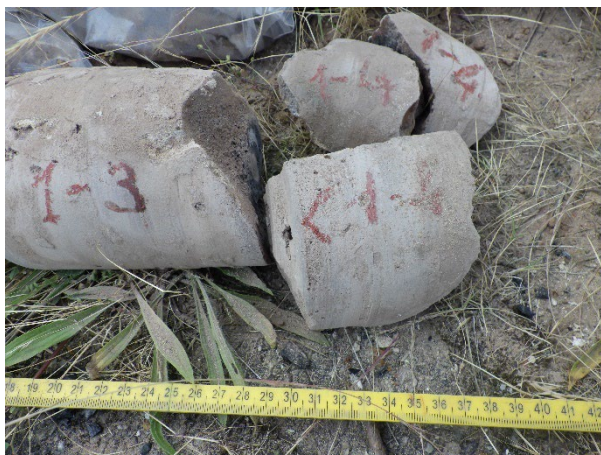
Figuur 3.3: Kern verbrokkeld in stukken van 12 cm tot volledig gruis

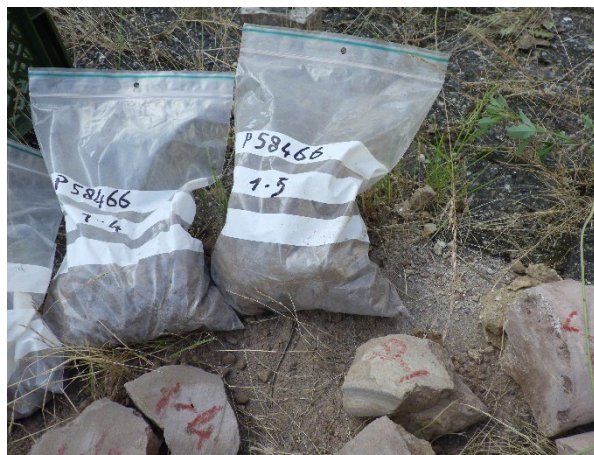
Figuur 3.4: Deel 1-5, volledig vergruisd

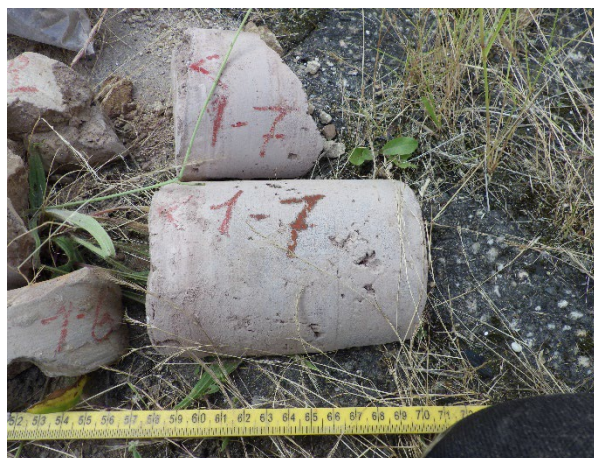
Figuur 3.8: 1-7, binnenzijde. Verbrokkeld maar geen verkleuring of delaminatie door de hitte

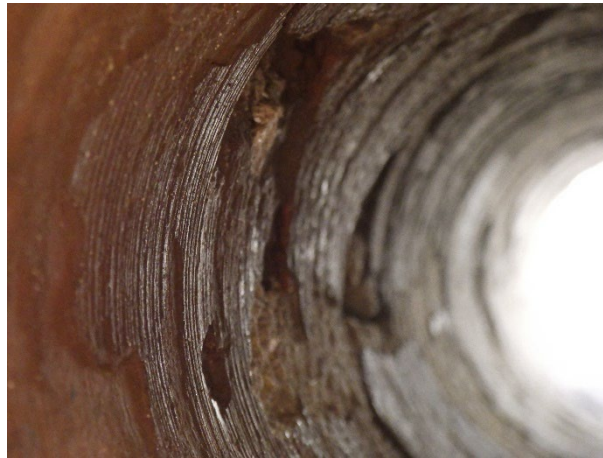
*Figuur 3.10: Boorgat links, holle plekken in voegen tussen de stenen*

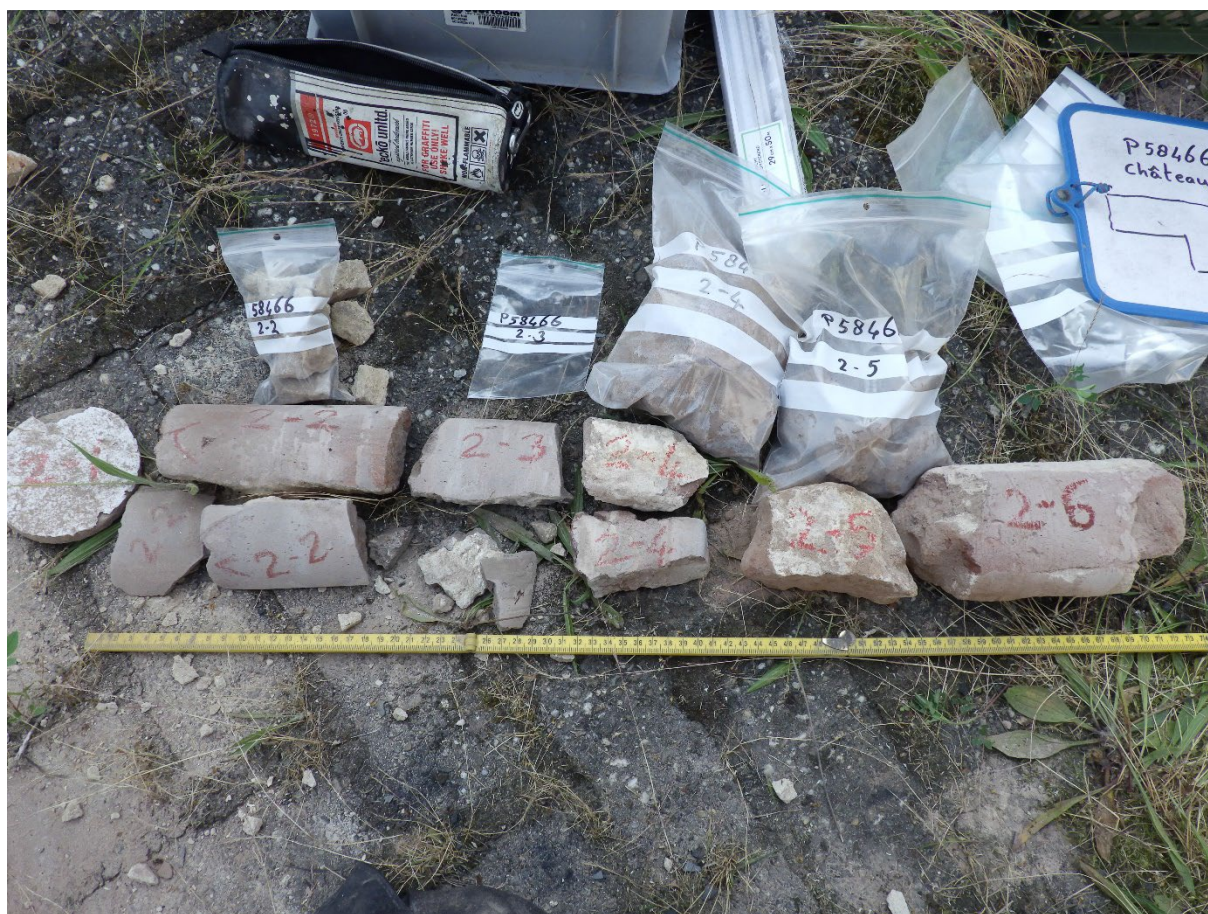
Pleisterwerk aan buitenzijde laat volledig los.

Op circa 15 cm vanaf de binnenzijde is de kern volledig vergruisd (2-3 en 2-5).

Geen specifieke sporen van brandschade. Geen noemenswaardige verkleuring.

Figuur 3.11: Kern 2 met links de buitenzijde van de muur

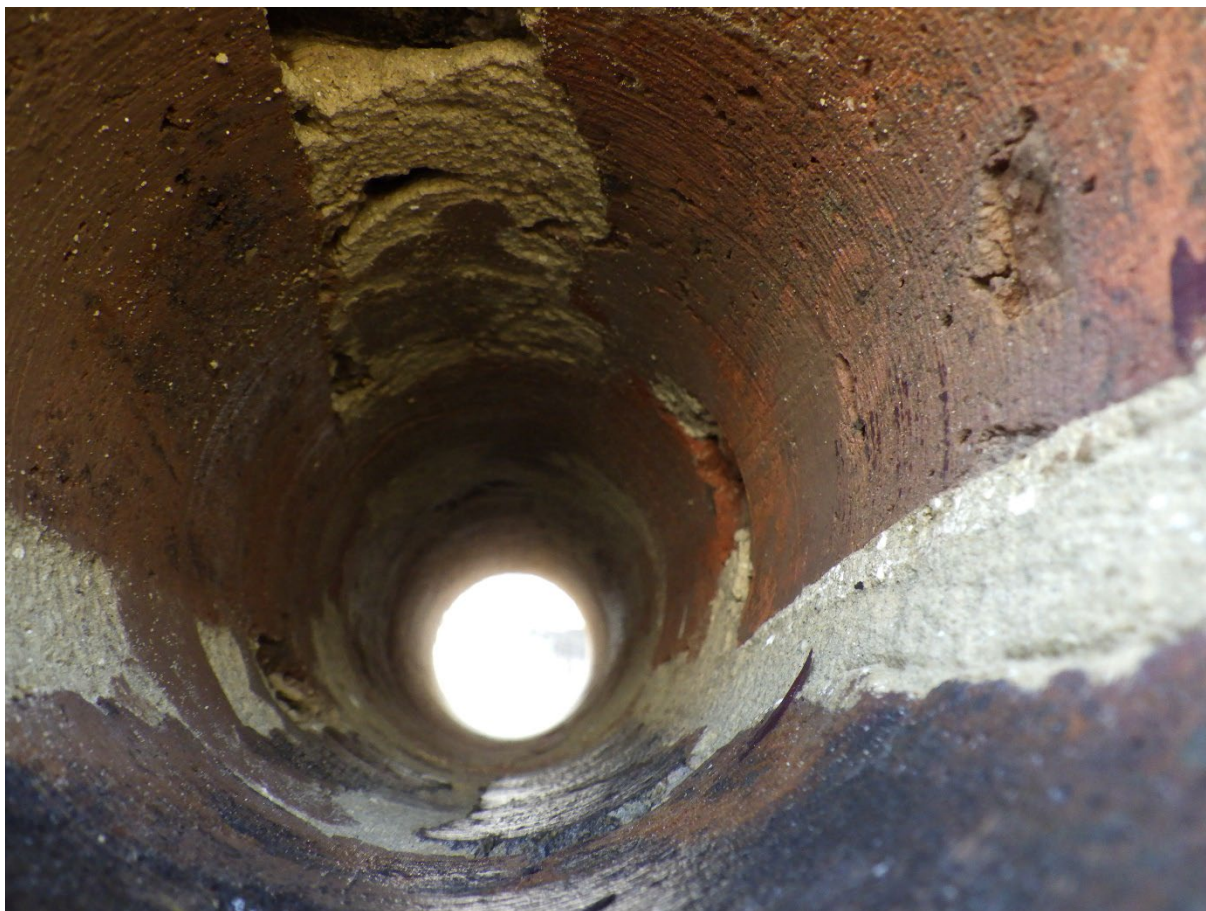
Boorgat: metselwerk vertoont holle ruimtes in de cement.

*Figuur 3.12: Boorgat kern 2 van buitenaf gezien*

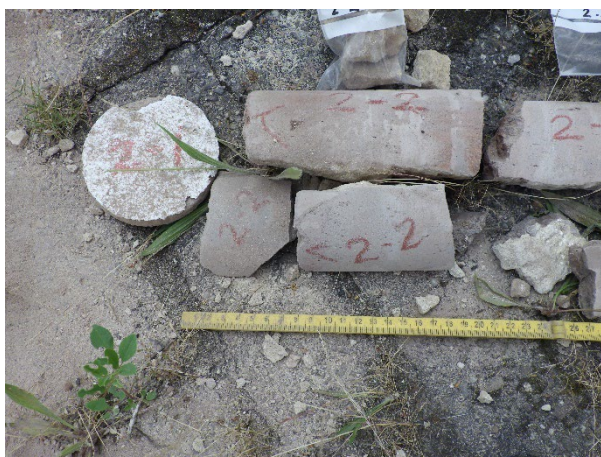
Figuur 3.13: 2-1 en 2-2. Pleister laat los en kern gespleten

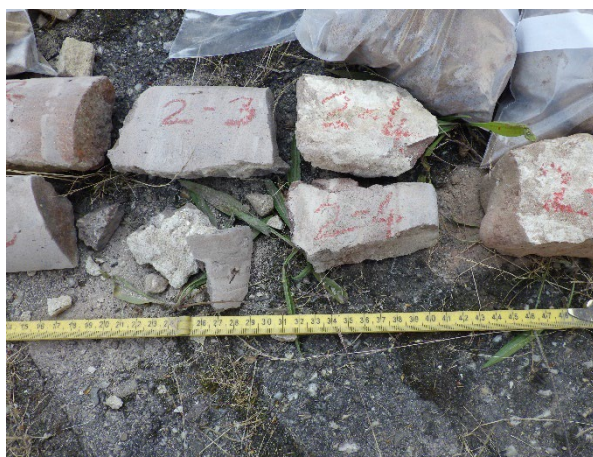
Figuur 3.14: 2-3 en 2-4 kern verbrokkeld

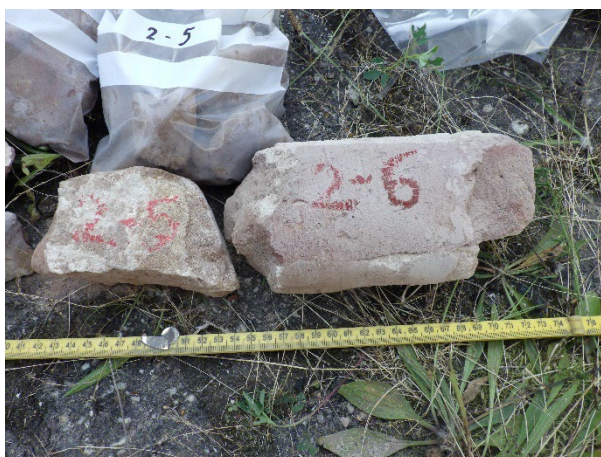
Figuur 3.15: 2-6, binnenzijde. Verbrokkeld maar geen verkleuring of schade door hitte te zien

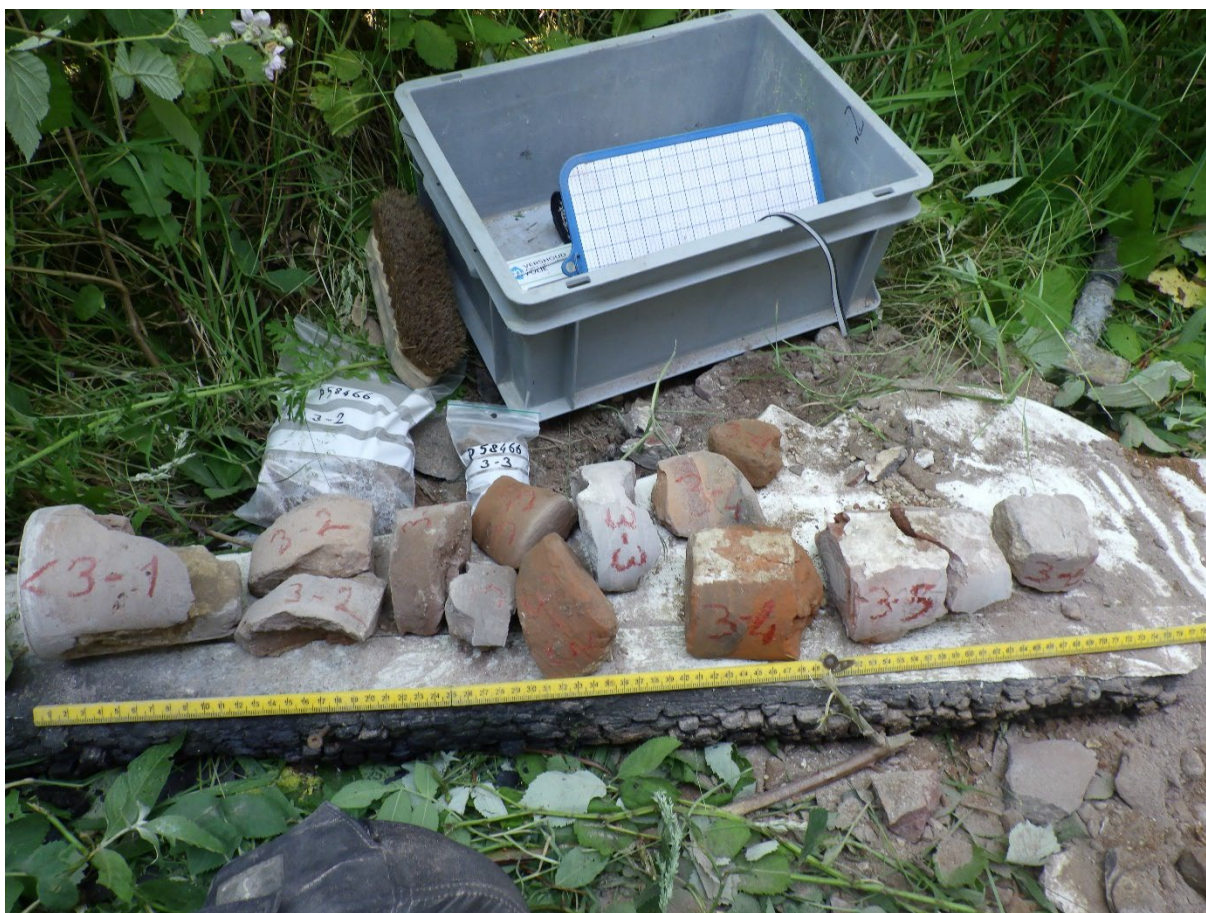
De kern is volledig verbrokken en deels vergruisd.

Geen specifieke sporen van brandschade. Geen noemenswaardige verkleuring.

Figuur 3.19: Kern 3, met links de buitenzijde

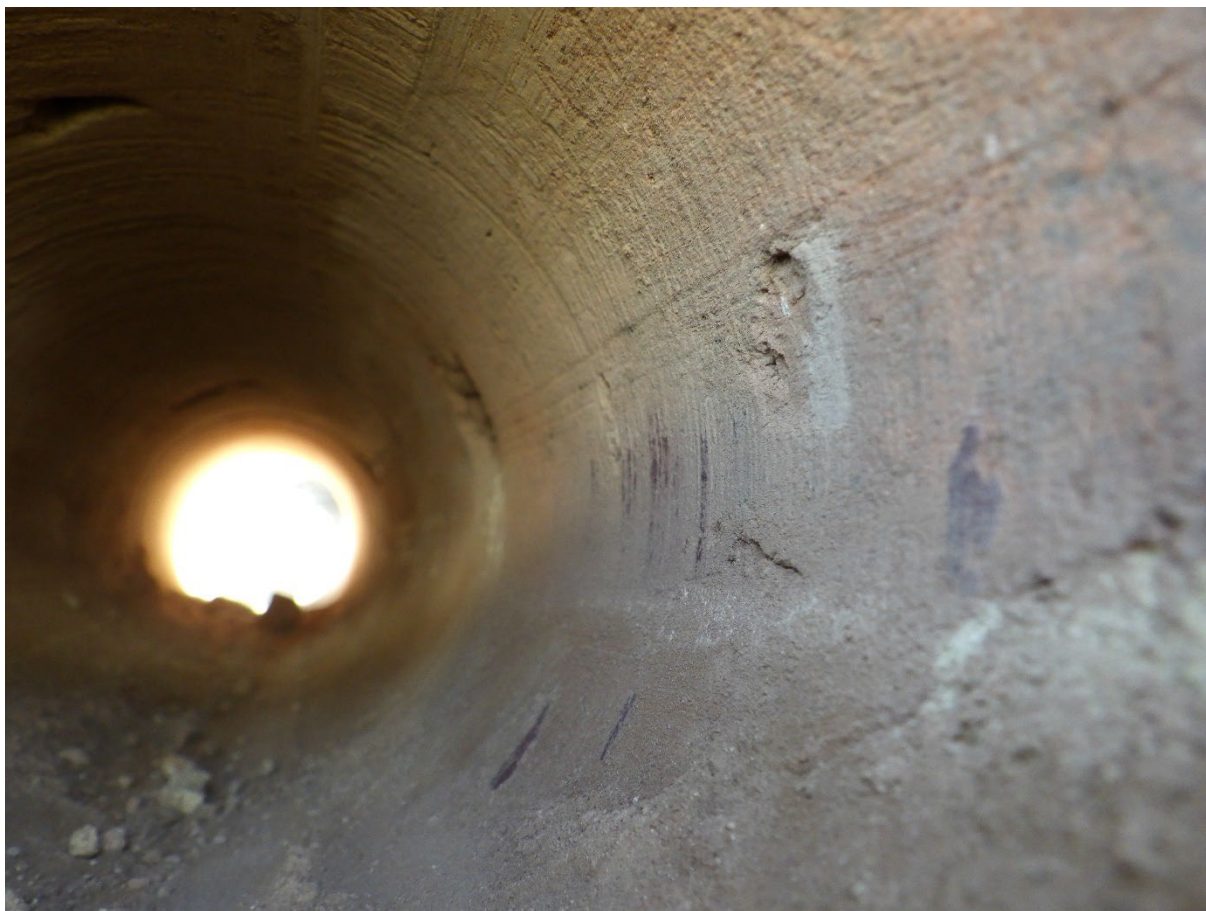
Boorgat: metselwerk vertoont holle ruimtes in de cement.

*Figuur 3.20: Boorgat kern 3, naar binnen toe gezien*

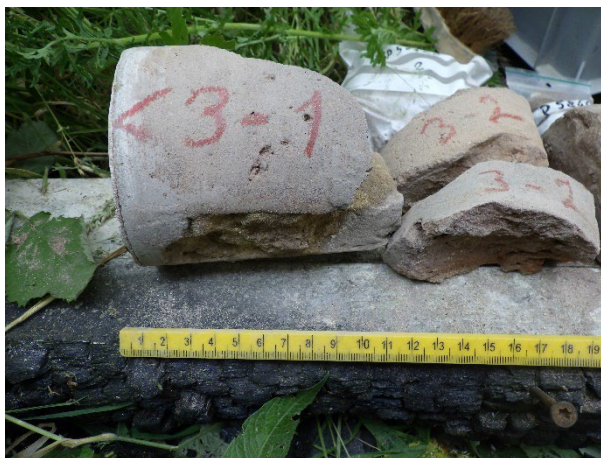
Figuur 3.21: 3-1, buitenzijde. Pleisterwerk hecht nog goed

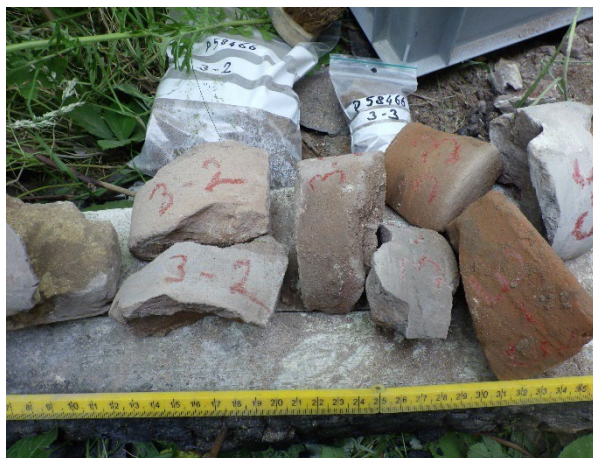
Figuur 3.22: 3-2 en 3-3, verbrokkeld en vergruisd

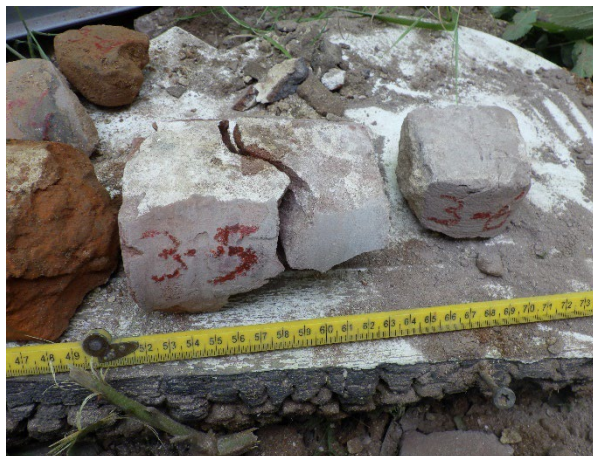
Figuur 3.24: Binnenzijde. Geen schade of verkleuring zichtbaar door de brand

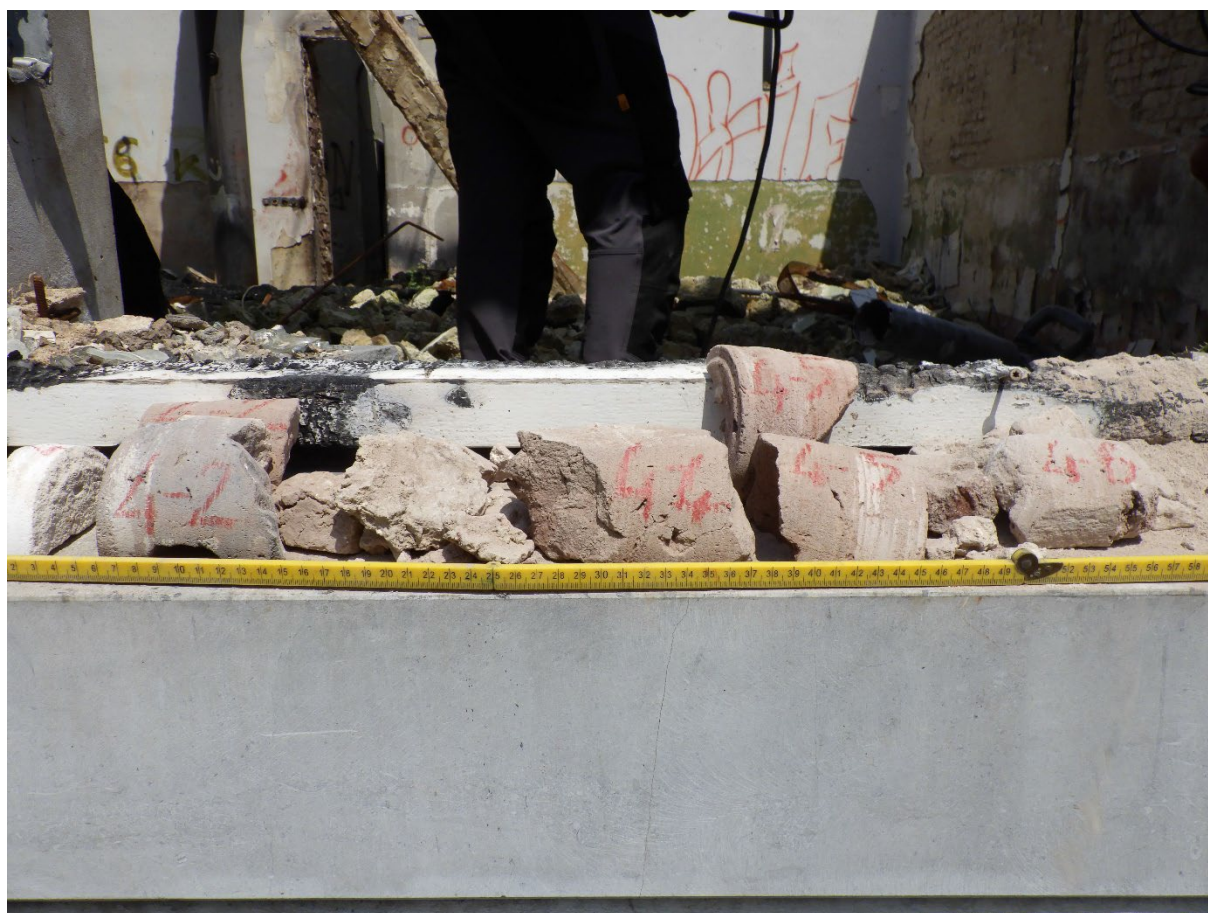
De kern is volledig verbrokken en deels vergruisd.

Geen specifieke sporen van brandschade. Geen noemenswaardige verkleuring.

*Figuur 3.25: Boorkern 4-1 met links de binnenzijde*

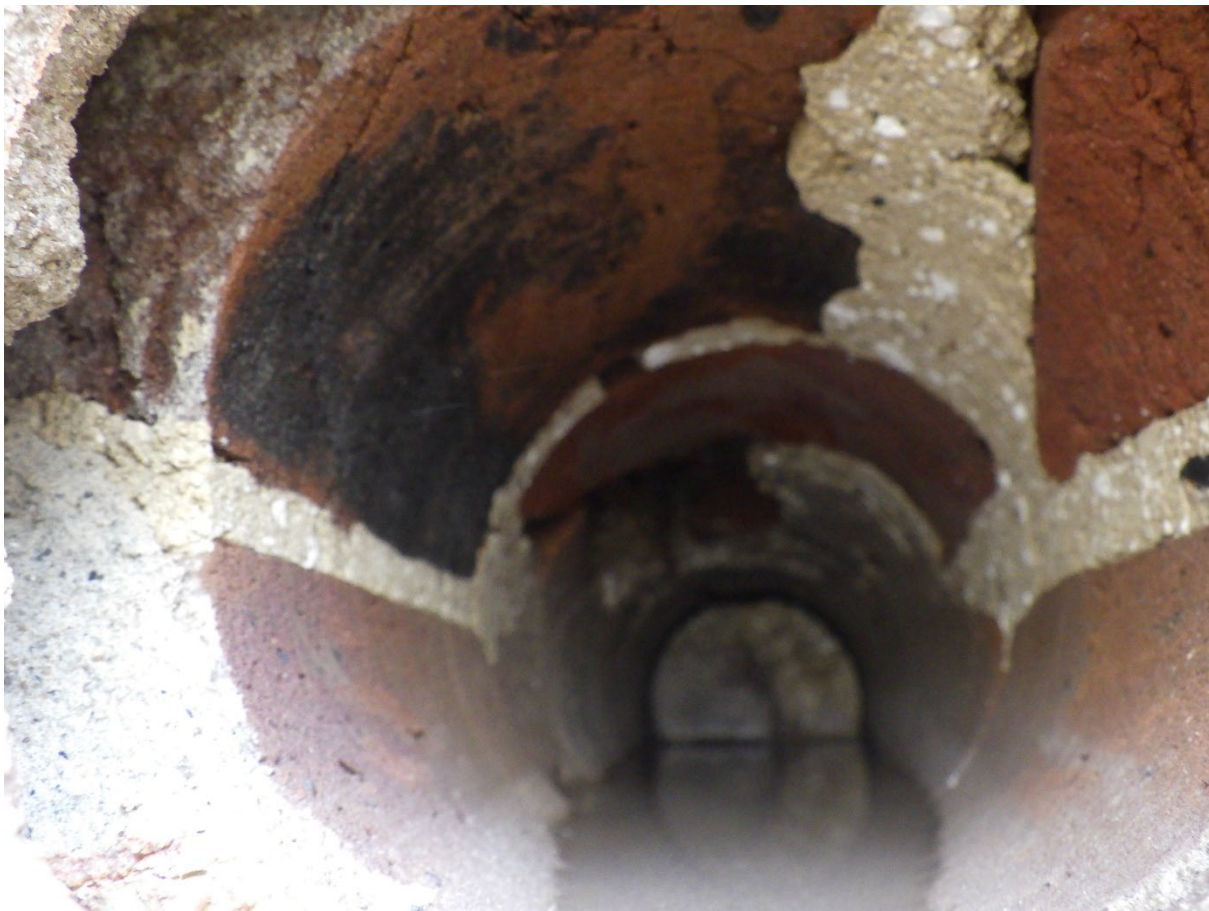
Boorgat: metselwerk vertoont holle ruimtes in de cement.

*Figuur 3.26: Boorgat kern 4, van binnenuit gezien. Er staat iets water in*

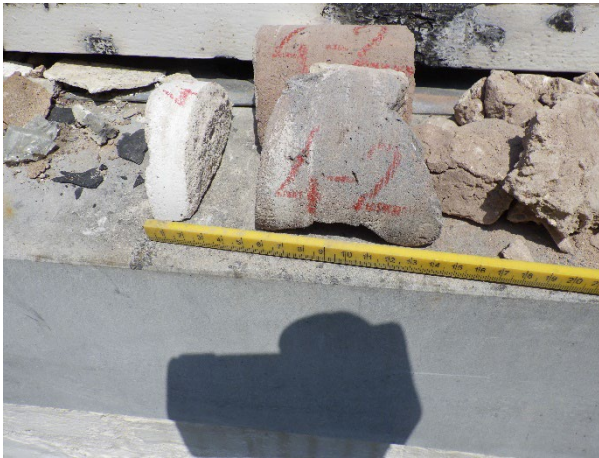
*Figuur 3.27: Deel 4-1 en 4-2, pleisterlaag laat los, kern verbrokkeld. Geen brandschade zichtbaar*

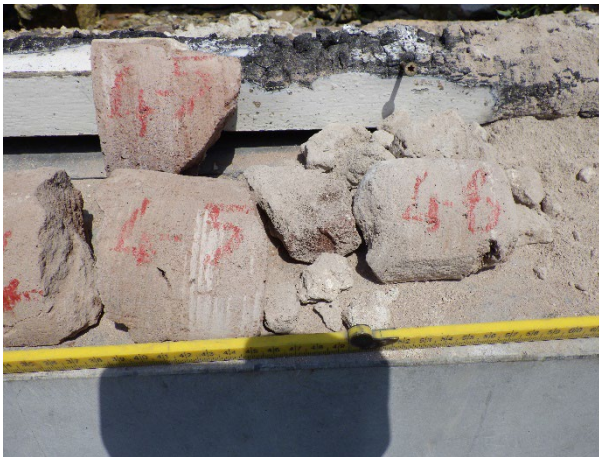
*Figuur 3.29: Overig metselwerk verbrokkeld*

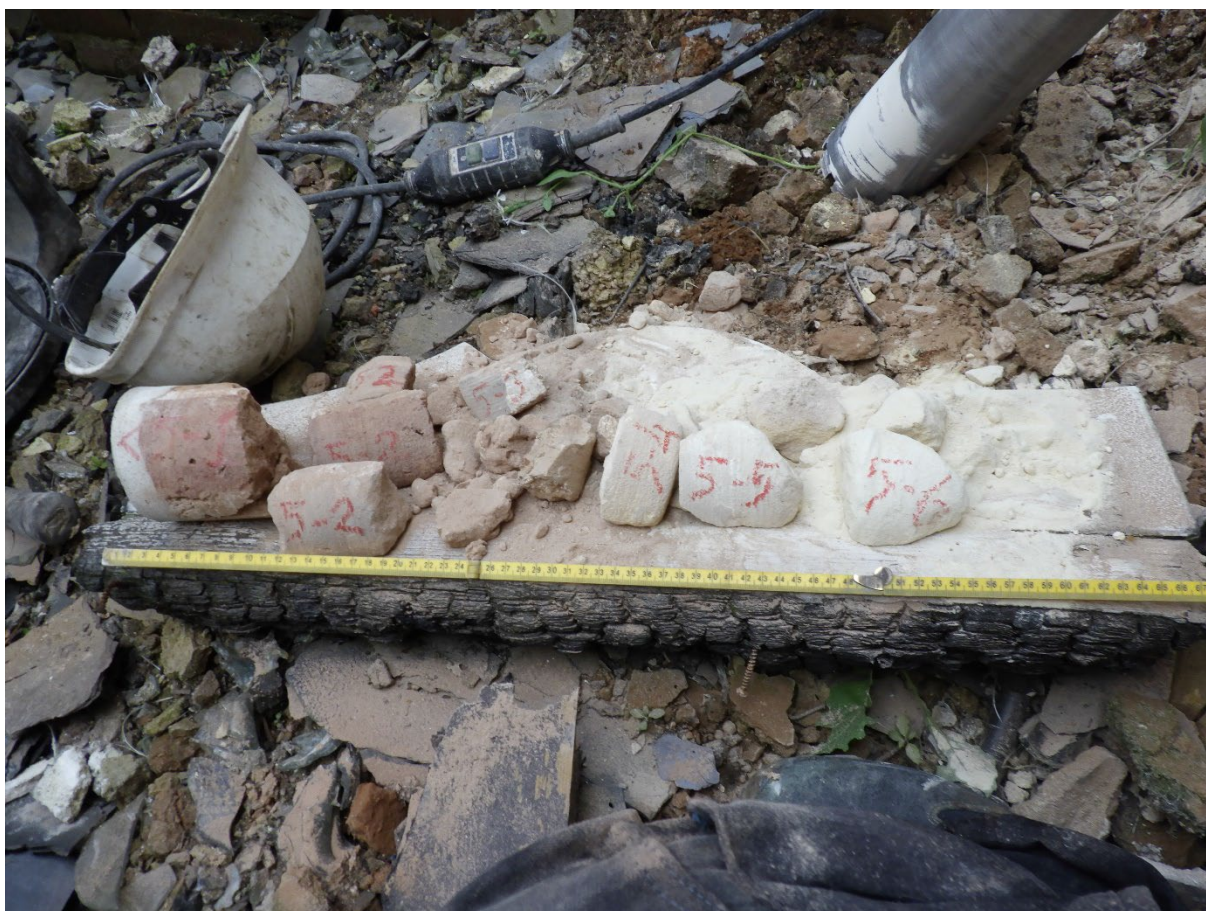
De kern is volledig verbrokken en deels vergruisd.

Geen specifieke sporen van brandschade. Geen noemenswaardige verkleuring.

*Figuur 3.31: Boorkern 5 met links de binnenzijde*

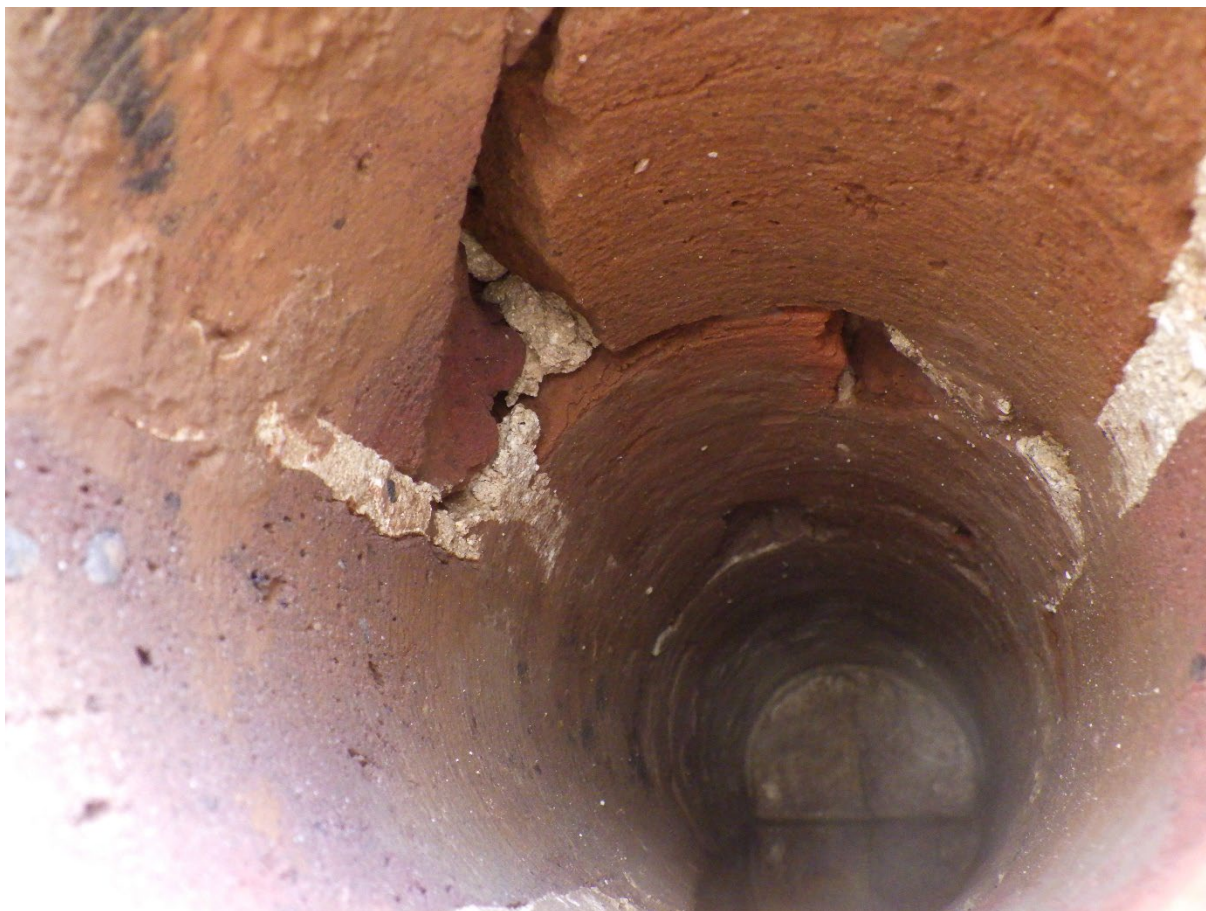
Boorgat: metselwerk vertoont holle ruimtes in de cement.

*Figuur 3.32: Boorgat kern 5, naar buiten toe gezien. Er staat iets water in*

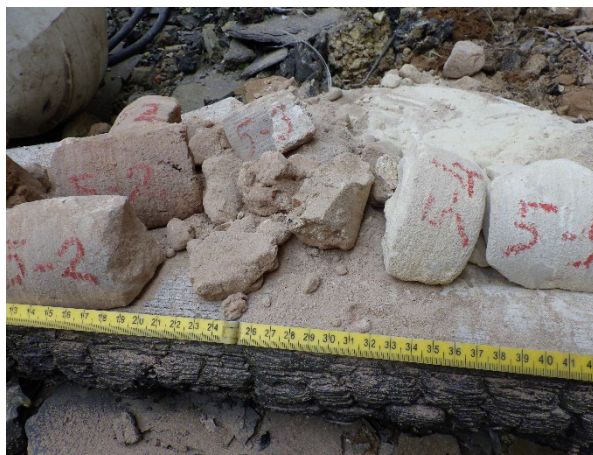
*Figuur 3.34: Deel 5-3 vergruisd. Geen samenhang*

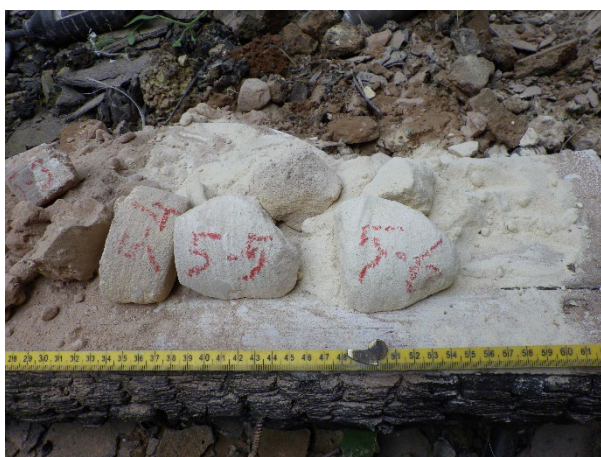
*Figuur 3.35: 5-5 en 5-6, gelige, zachte steen. Mogelijk kalksteen (niet nader onderzocht)*

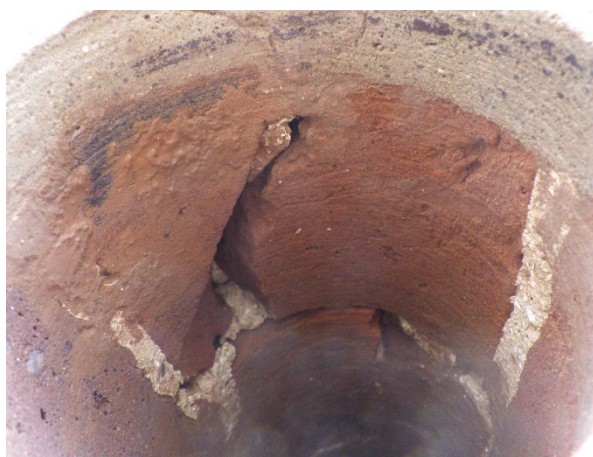
*Figuur 3.36: Holle plekken en ontbrekende voegen te zien in het boorgat*
