Brandschade Chateau Heel te Heel

Projectnummer: WB426

Opdrachtgever: Rijksdienst Cultureel erfgoed.

Datum: 16-01-2024

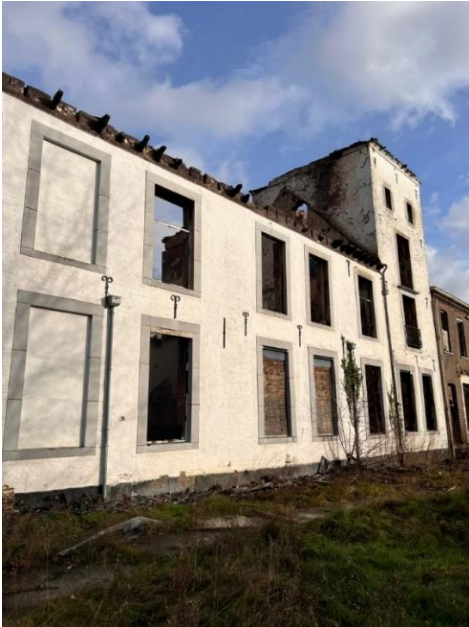
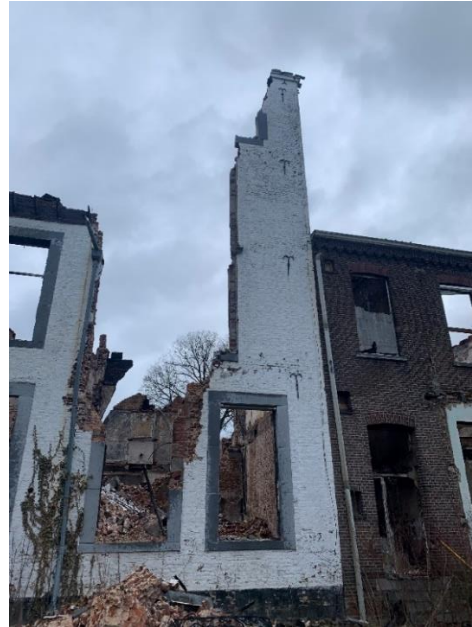
Direct na de brand waren de wanden van de toren nog intact, in de nacht van 2 op 3 januari zijn een aantal wanden van de toren bezweken. De sterke windvlagen van de storm "Henk" zijn hier waarschijnlijk de oorzaak van.

Foto links van toren en zuidgevel vleugel 17^e eeuw op 28 december 2023, foto rechts van ingestorte toren tijdens inspectie op 5 januari 2024.

- De zuidgevel van de toren dient volledig gesloopt te worden tot niveau 1^e verdieping.
- De oostgevel van de toren dient volledig gesloopt te worden tot 1^e verdiepingsniveau.
- De noordgevel van de toren dient volledig gesloopt te worden tot 1^e verdiepingsniveau.
- De west gevel van de toren is reeds ingestort
- De sloop werkzaamheden aan de toren dienen als eerste uitgevoerd te worden.

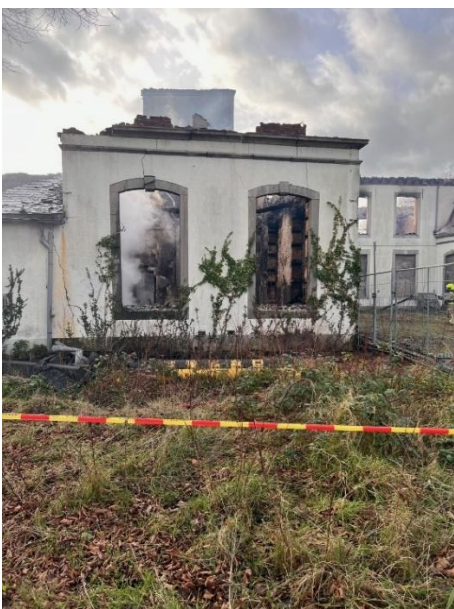
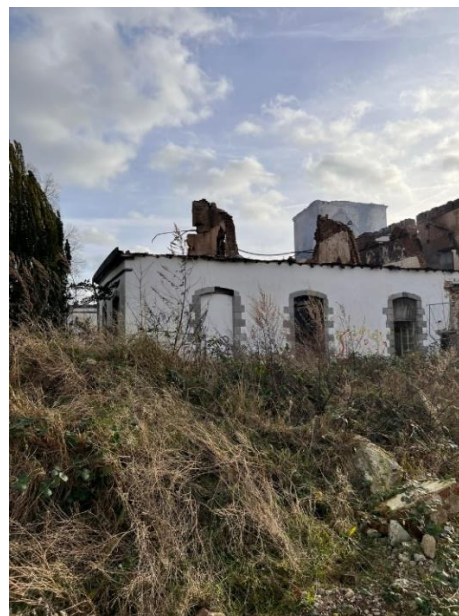
Foto links van linker dwarsvleugel, foto rechts van rechter dwarsvleugel.

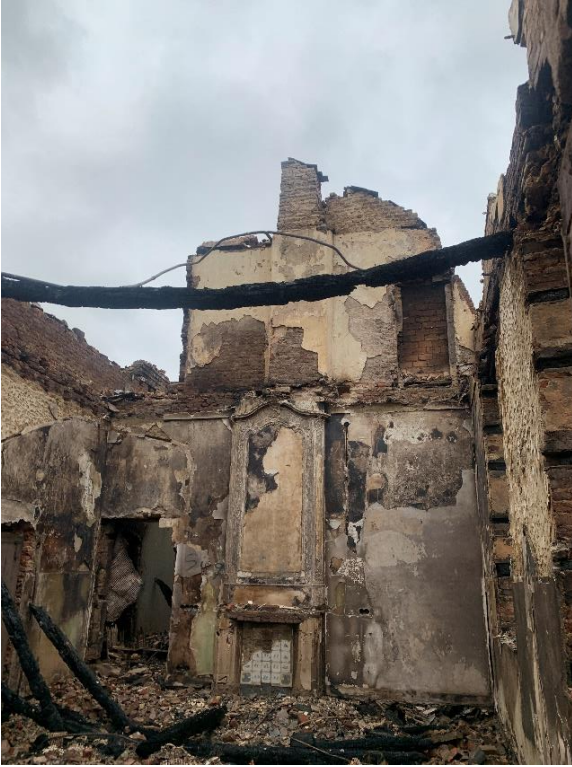
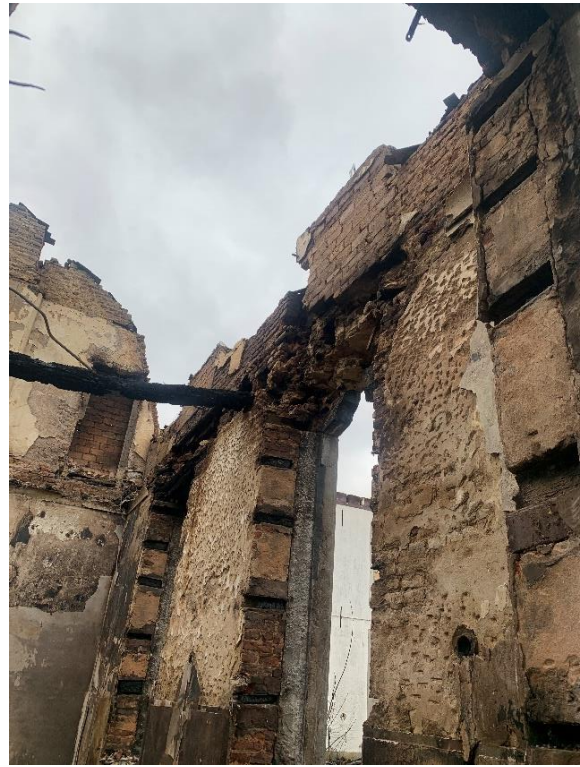
Foto's van linker dwarsvleugel.

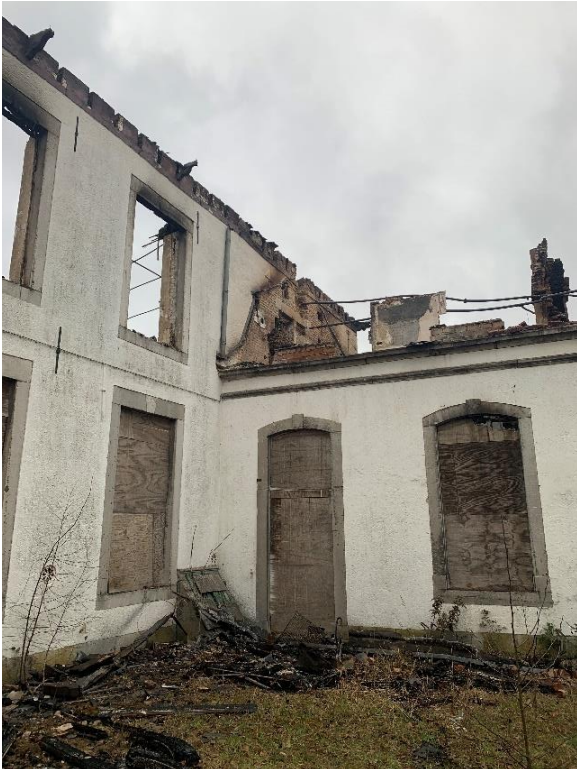
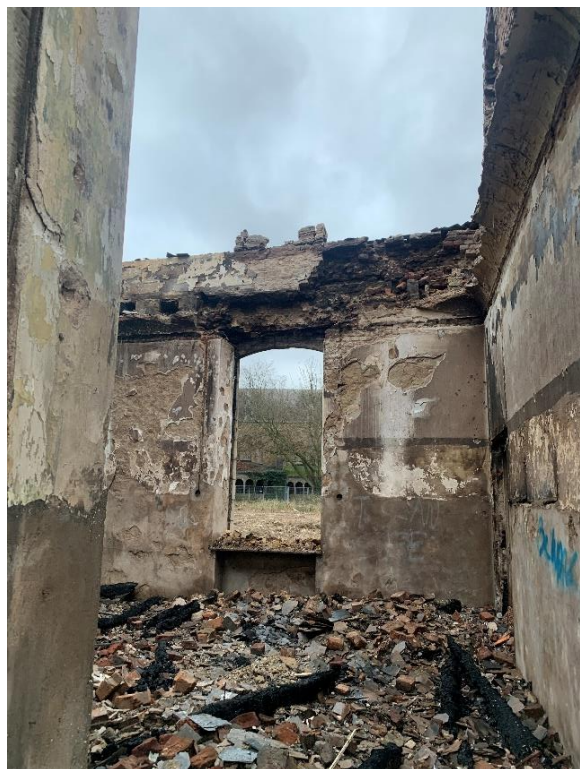
Foto's van rechter dwarsvleugel aansluitend op noordgevel vleugel 17^e eeuw.

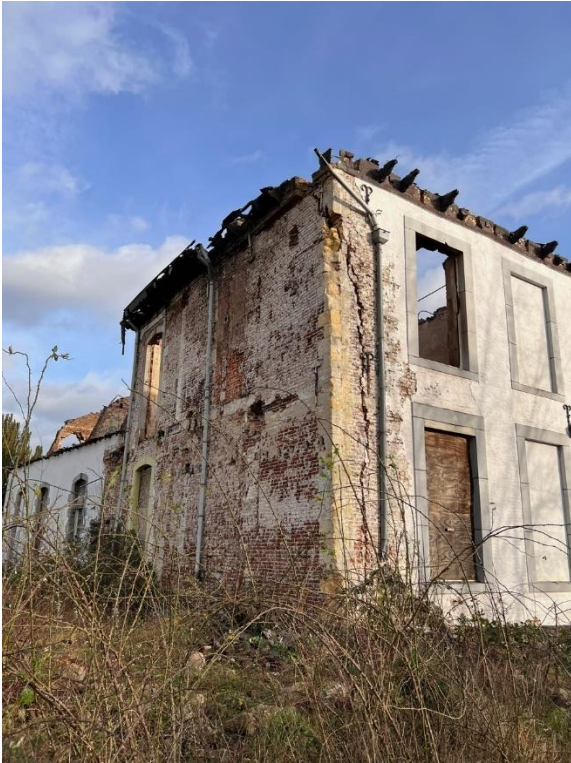
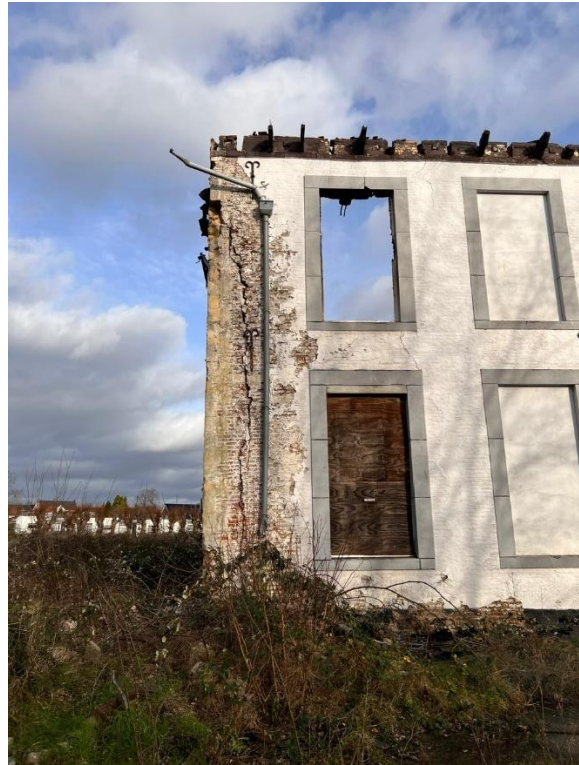
Foto's westgevel met aansluiting op zuidgevel vleugel 17^e eeuw

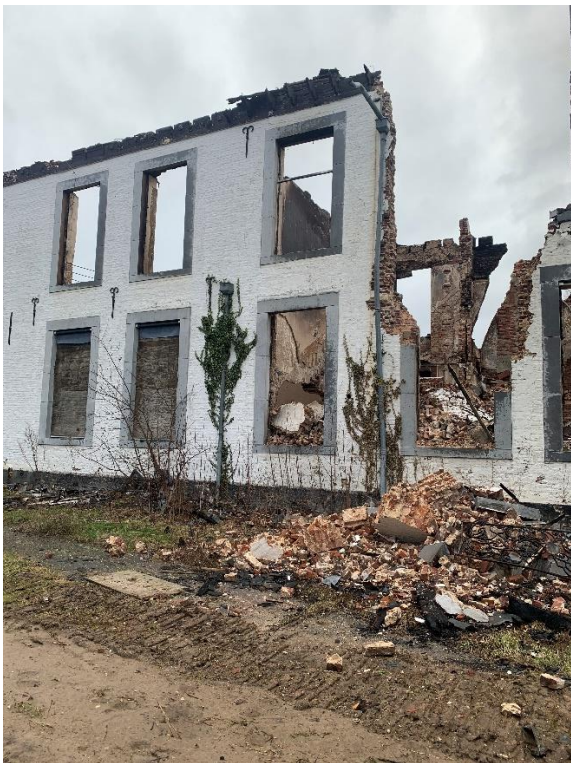
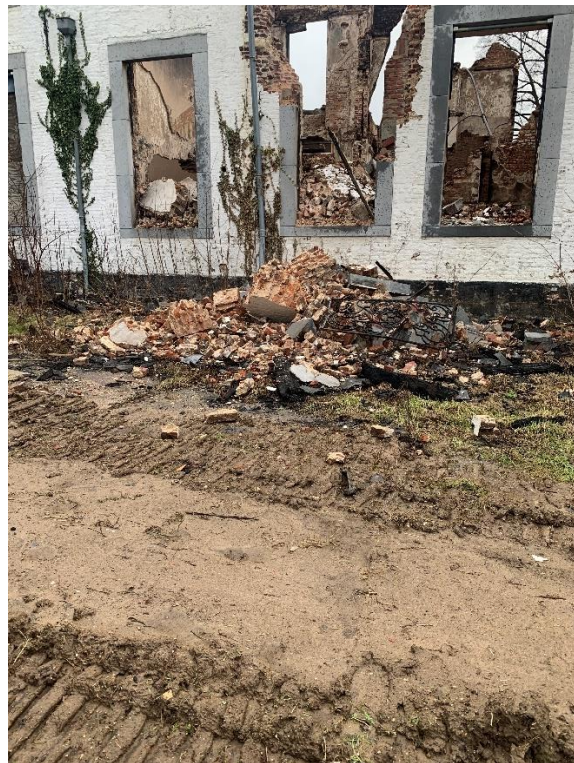
Foto's zuidgevel vleugel 17^e eeuw en toren.

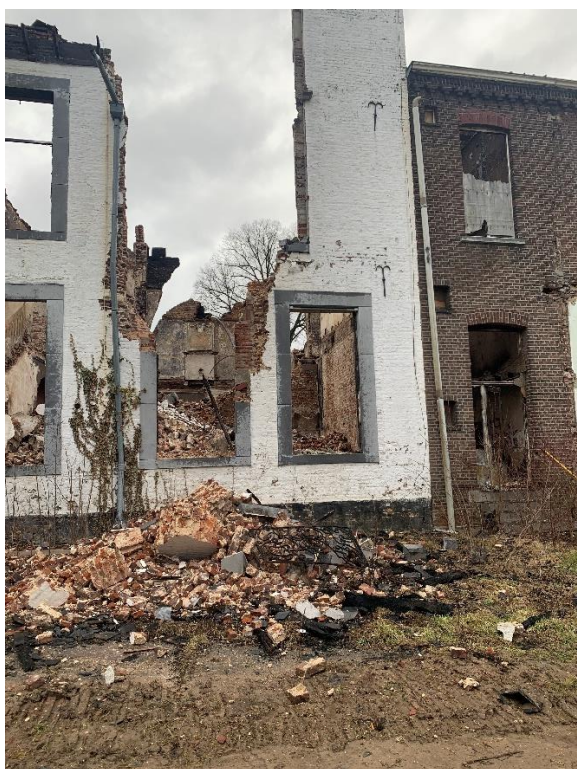
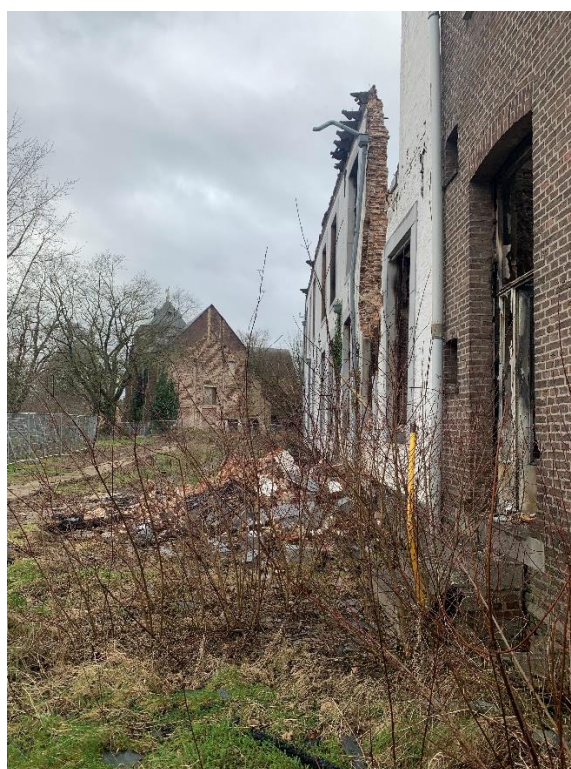
Foto's van toren en zuidgevel vleugel 17^e eeuw.

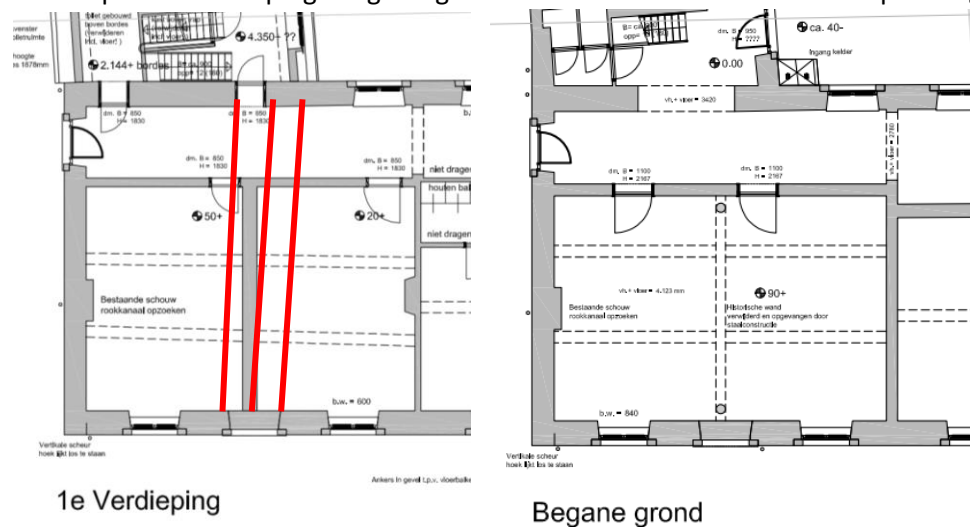
In rood de trekkabels op de zoldervloer boven de 1^e verdieping. Op de begane grond is de staalconstructie weergegeven.

Wij hebben het vermoeden dat er in het verleden problemen zijn geweest met de stabiliteit van de zuidgevel, als maatregel lijkt het erop dat men de ramen op begane grond en 1^e verdieping heeft gedicht en dat er dwarswanden achter zijn geplaatst. De trekkabels zorgen voor extra samenhang. In een later stadium is de wand op de begane grond weer gesloopt en is hiervoor een staalconstructie aangebracht bestaande uit een stalen balk met 2 ronde kolommen. De problemen uit het verleden met deze gevel zijn waarschijnlijk ook de oorzaak van de scheurvorming in het metselwerk op de hoek van de zuidgevel met westgevel van de 17^e-eeuwse vleugel.

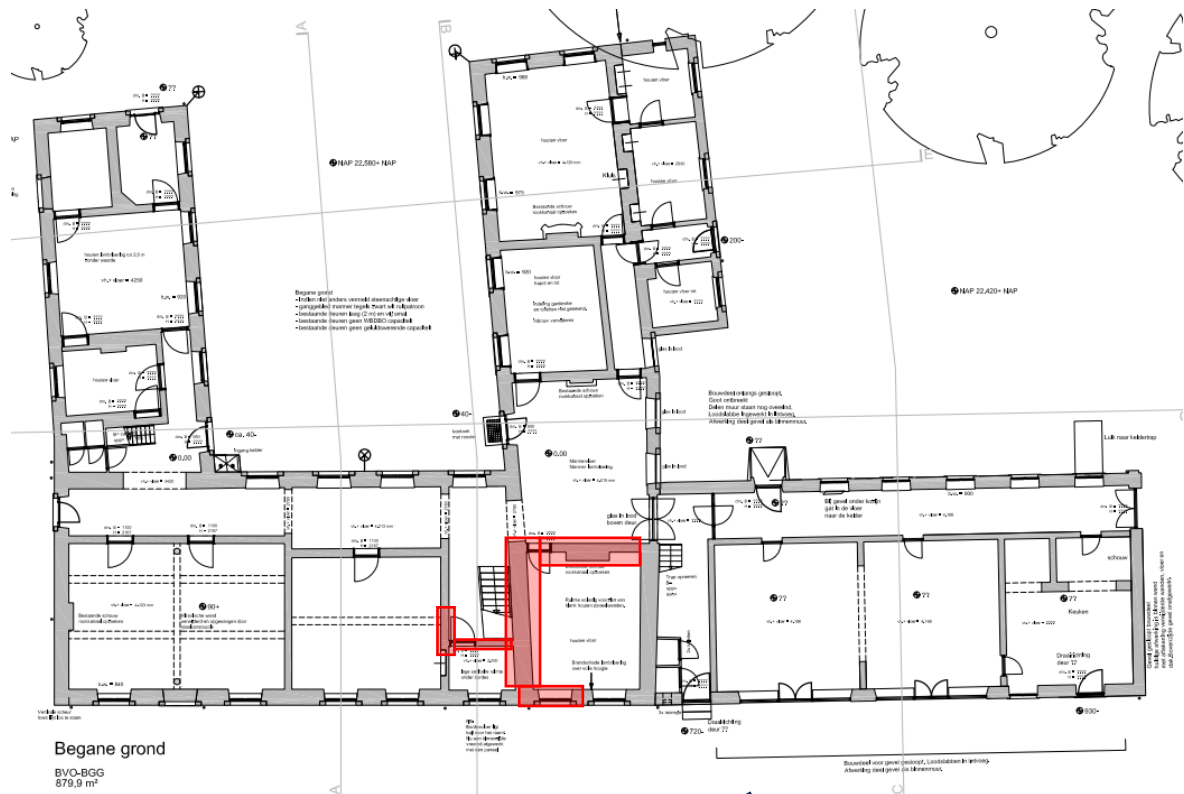
Bezuken wanden begane grond in rood aangegeven.

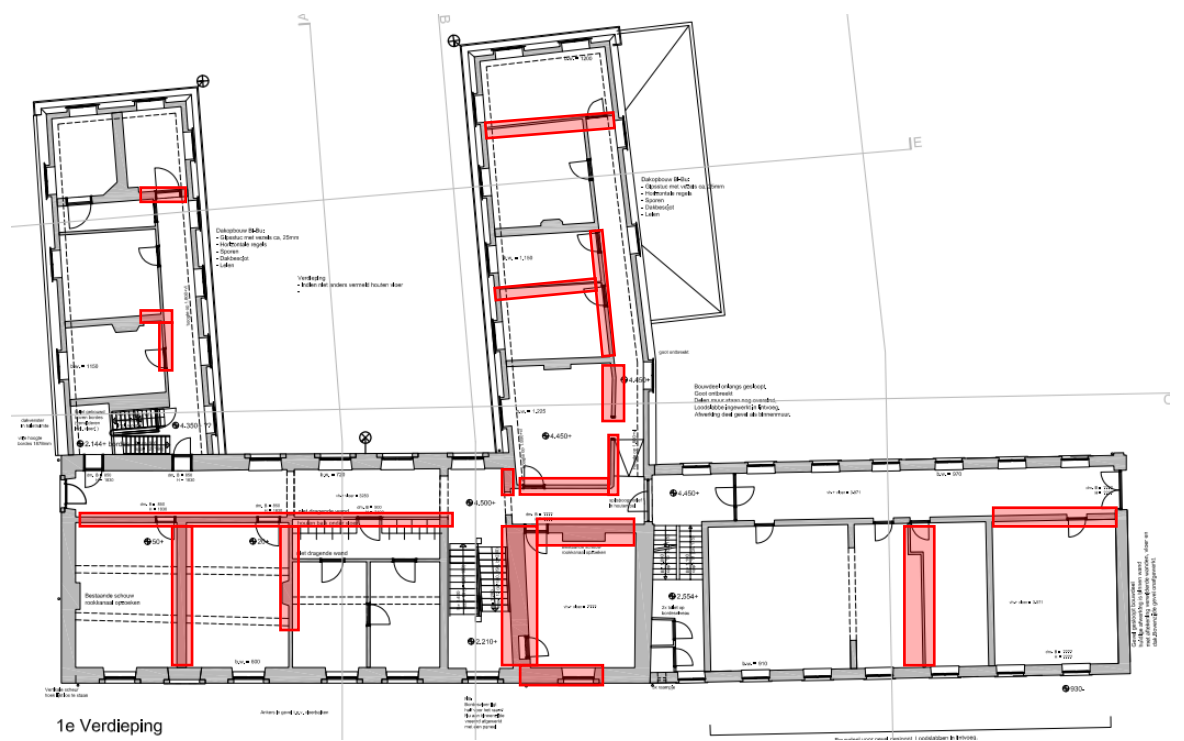
- Bijna alle binnenwanden op de 1^e verdieping van de 17^e-eeuwse vleugel zijn bezweken, enkel de wand van het trappenhuis naast westelijke wand toren is nog aanwezig. Van de toren staat enkel nog een klein deel van de zuidelijke gevel en de gevel aan de oostzijde, dit is de wand tussen toren en kloostervleugel. De zuidelijke en westelijke wand van de toren is bezweken.

Bezuken wanden op 1^e verdieping in rood aangegeven.
