## **BomenEffectAnalyse Oranje Nassauplein te Den Hoorn**

**Martijn van der Spoel**  
**18 februari 2026**

AC-26-1452

Gemeente Midden-Delfland  
T.a.v. de heer T. Schol  
Postbus 1  
2636 ZG Schipluiden

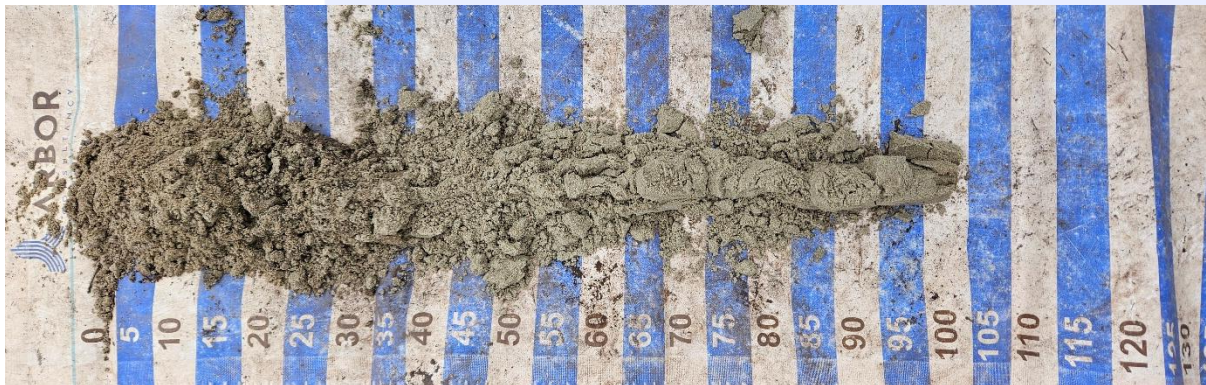
Foto 84: bodemprofiel 1, boomnr. 22

Sleuf / boring	Nabij Boomnr.	Beschrijving bodem	Beschrijving beworteling
<b>1</b>	<b>22</b>	0 Tegelverharding 0-20 Humusarm (straat)zand 20-25 Humushoudend zand >25 Humusarm zand ~95 Grondwater	Extensieve beworteling vanaf 5 cm diepte met verspreide wortels tot 6 cm in diameter (op 30 cm diepte). Beworteling is aangetroffen tot 80 cm diepte.
<b>2</b>	<b>24</b>	0 Tegelverharding 0-20 Humusarm (straat)zand 20-25 Humushoudend zand >25 Humusarm zand ~100 Grondwater	Intensieve, fijne beworteling direct onder de verharding. Extensieve beworteling vanaf 5 cm diepte met verspreide wortels tot 15 cm in diameter (op 20 cm diepte). Beworteling is aangetroffen tot 80 cm diepte.
<b>3</b>	<b>24</b>	0 Tegelverharding 0-20 Humusarm (straat)zand 20-25 Humushoudend zand >25 Humusarm zand ~100 Grondwater	Intensieve, fijne beworteling direct onder de verharding. Extensieve beworteling vanaf 5 cm diepte met verspreide wortels tot 15 cm in diameter (vanaf 20 cm diepte). Datakabels zijn over de betreffende wortels heen aangebracht. Beworteling is aangetroffen tot 80 cm diepte

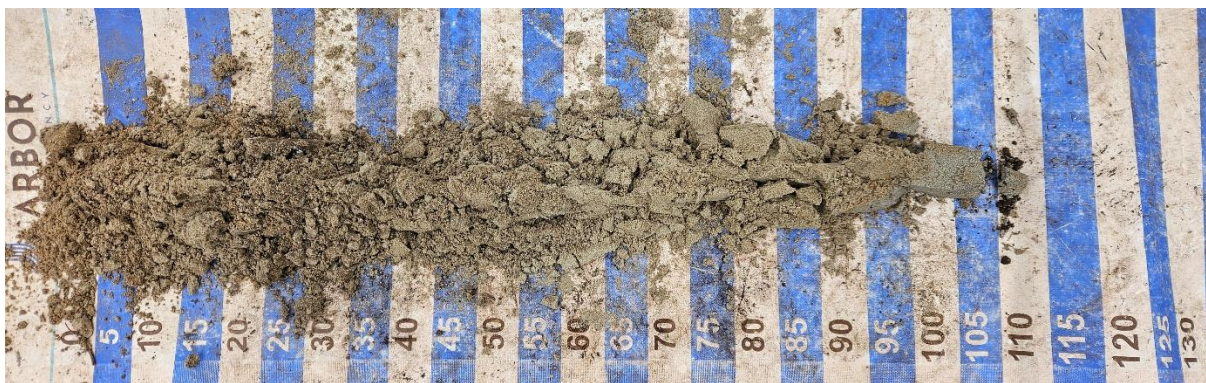
Foto 59: bodemprofiel 2, boomnr. 24

<b>4</b>	<b>24</b>	0 Open boomspiegel 0-20 Humusarm (straat)zand 20-25 Humushoudend zand >25 Humusarm zand ~100 Grondwater	Zeer intensieve beworteling met wortels tot 3 cm. Vanaf 15 cm ondoordringbaar door wortels.
<b>5</b>	<b>26</b>	0 Bepanting 0-30 Rijke toplaag 30-75 Generieke grond (zand/klei) >75 Klei	Matig intensieve beworteling met voornamelijk fijne wortels <1 cm. Incidenteel is een dikkere wortel aangetroffen tot 4 cm in diameter. De beworteling is aangetroffen tot circa 75 cm diepte.
<b>6</b>	<b>11</b>	0 Tegelverharding 0-35 Humusarm (straat)zand 35-120 Generieke grond (mengsel zand/klei, wisselend in humushoudendheid)	Extensieve, fijne beworteling tot 80 cm diepte met een enkele dikkere wortel tot 3 cm in diameter.
