### MEMO

Opdrachtgever: [REDACTED]  
Contactpersonen: [REDACTED]  
Datum: 15-02-2024  
Betreft: Fundatie onderzoek t.b.v. onderhoudswerkzaamheden aan de kademuren [REDACTED], [REDACTED] en [REDACTED] te Winsum  
Opsteller memo: [REDACTED]

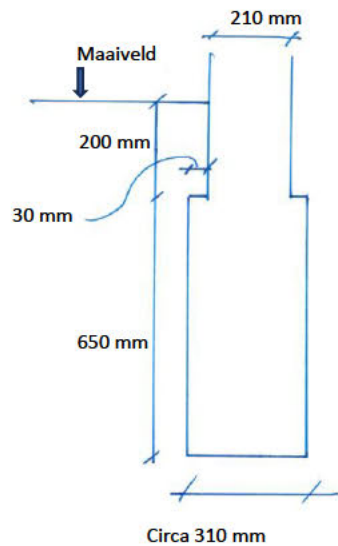
Positie A en C [redacted] en [redacted]

De fundatie heeft hier een aanlegdiepte van circa 850 mm onder het maaiveld, de fundatie heeft aan de onderzijde geen verbreding. Wel is er een lichte verbreding van 30 mm op circa 200 mm onder het maaiveld. De mogelijkheid dat het gebouw op palen staat is aanwezig, dit was tijdens het onderzoek niet te achterhalen i.v.m. de grondwaterstand en de weke grond onder de fundatie. De fundatie oog solide maar heeft een kleiachtige ondergrond welke de massa moet dragen van het steens metselwerk. De hoeken van het pand zijn onderhevig aan zetting, dit is te zien aan de lintvoegen van het metselwerk.

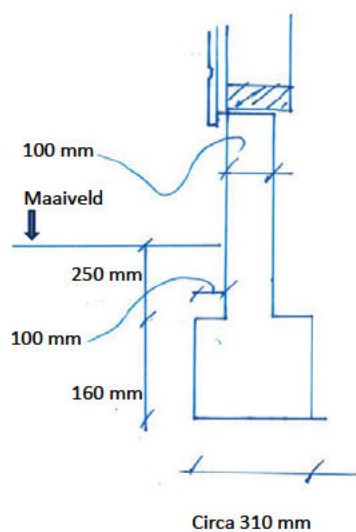
Positie B berging [redacted] en [redacted]

De fundatie oogt solide maar staat op een weke kleigrond. De afstand naar de kademuur is niet groot waardoor grondverschuiving aanwezig is. De berging van nummer █ welke tegen de erfscheiding van nummer █, staat dicht op de kademuur. Hierbij zal bij de werkzaamheden een grondkering aangebracht moeten worden. Dit zal toegespitst moeten worden op de methodiek van de werkzaamheden aan de kademuur.

De grondverschuiving is voor het gebouw de grootste zorg ongeacht dat de fundatie op palen staat of op staal is gefundeerd. Bij de berging is grondverschuiving en zetten van de fundatie een groot risico tijdens de werkzaamheden.

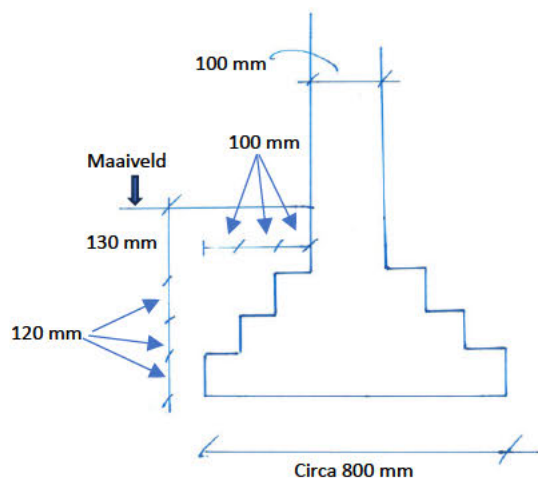
Positie D

De fundatie heeft hier een aanlegdiepte van circa 490 mm onder het maaiveld, de fundatie heeft aan de onderzijde een getrapte verbreding van circa 100 mm per versnijding. De stenen van de onderste versnijding kantelt achterover door het gewicht van het gebouw. Het metselwerk is uitgevoerd in steens metselwerk.

De fundatie bij positie D zijn de stenen onder de fundatie gekanteld door de brede versnijding (getrapte deel van de fundatie) en gewicht van het gebouw. De later aangebrachte aanbouw is van het hoofdgebouw geweken, dit geeft aan dat het gebouw zetting gevoelig is.

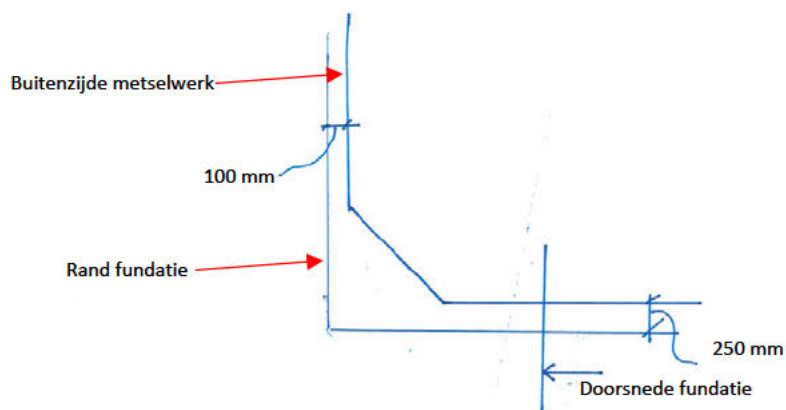
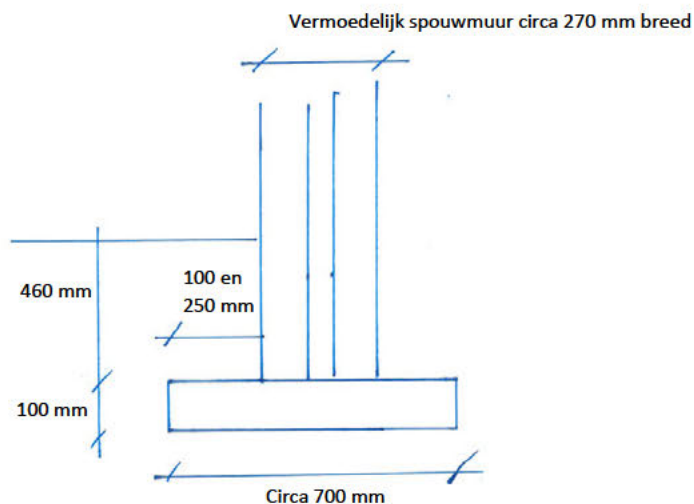
Positie E en F

De fundatie heeft hier een aanlegdiepte van circa 560 mm onder het maaiveld, de fundatie heeft aan de onderzijde een betonstrook van circa 100 mm dik en heeft waarschijnlijk een wisselende breedte. De versnijding van het metselwerk verschilt van breedte van 100 tot 250 mm. De verwachting is dat het metselwerk met spouw is uitgevoerd.
