## Onderzoek en inspectie kades 2e schil Electraboezem

Rapportage kades : 34, 36, 37, 39, 41, 42, 46, 48B, 56, 57, 81, 82

Opdrachtgever : Waterschap Noorderzijlvest

Datum : 8 oktober 2024

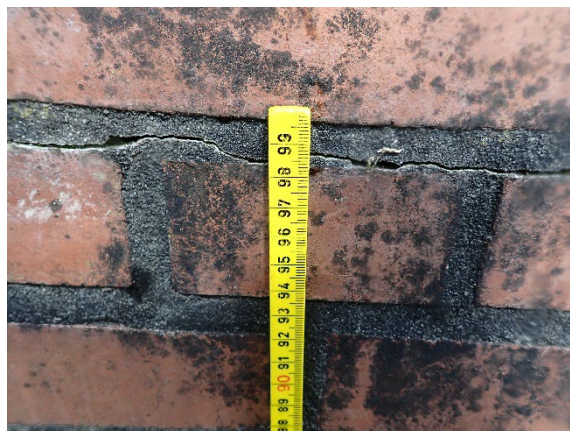
Foto 3.2: Scheur in voegwerk

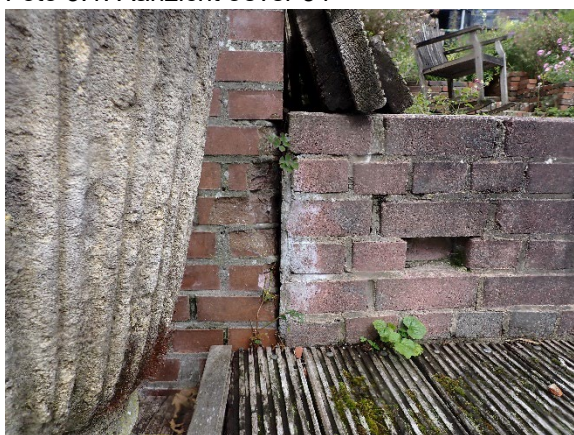
Foto 3.3: Uitgebroken metselwerk

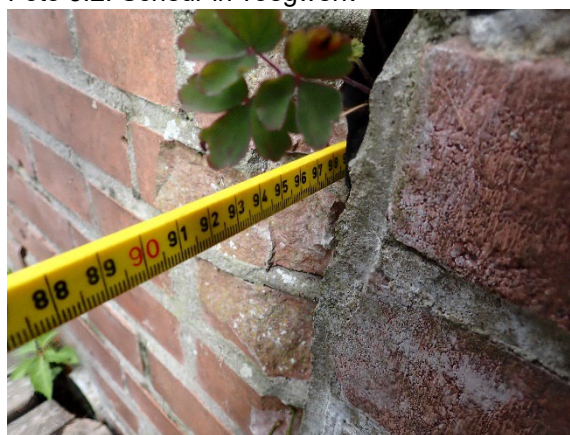
Foto 3.4: Verplaatsing bij overgang

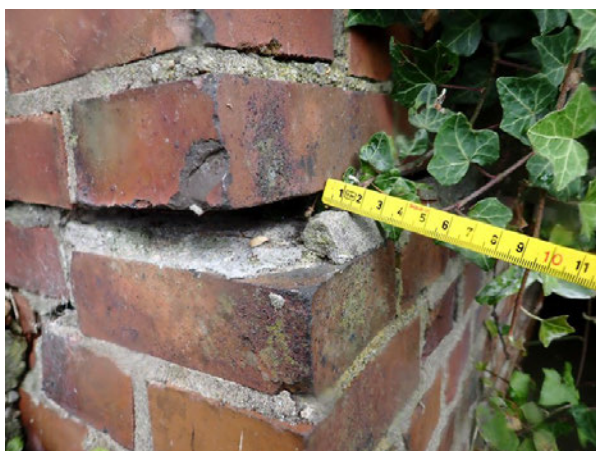
Foto 4.1: Scheur, constructief

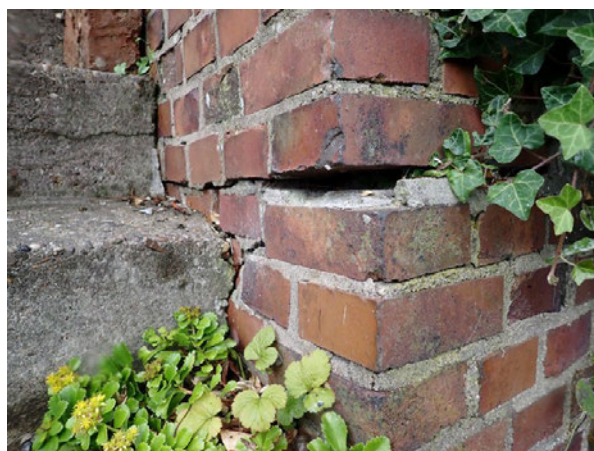
Foto 4.2: Scheur, constructief

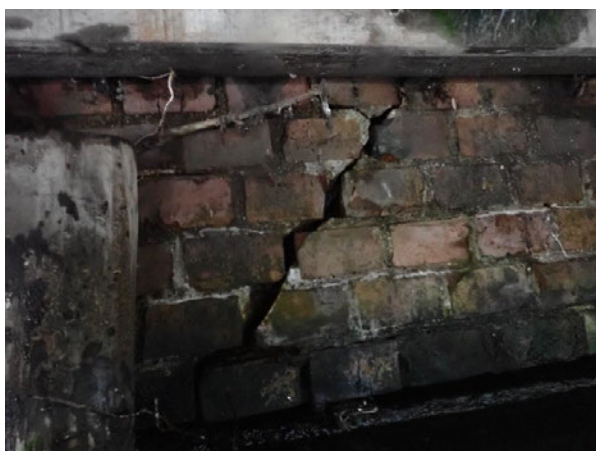
Foto 5.1: Scheur, constructief

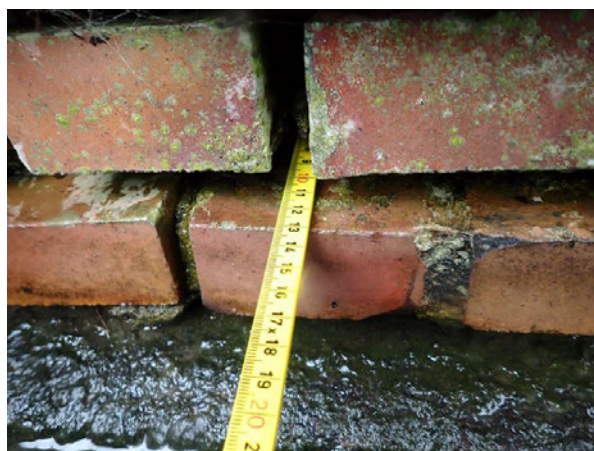
Foto 5.2: Erosie

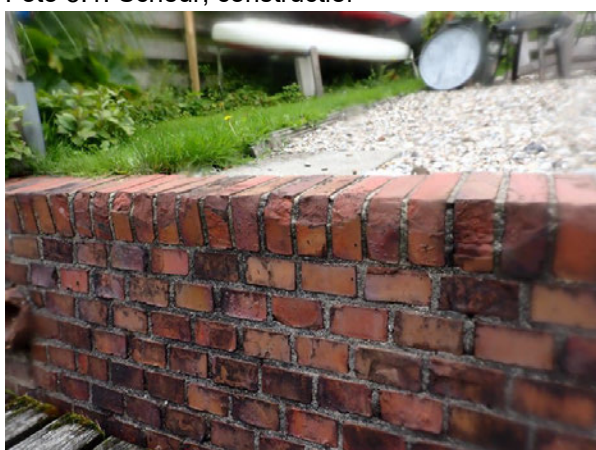
Foto 5.3: Afbrokkelen

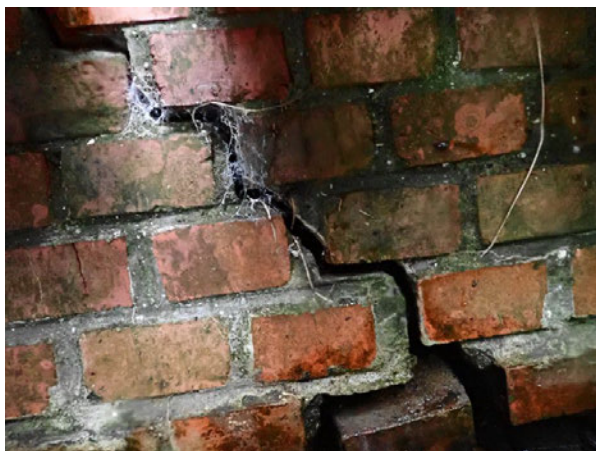
Foto 6.1: Scheur, constructief

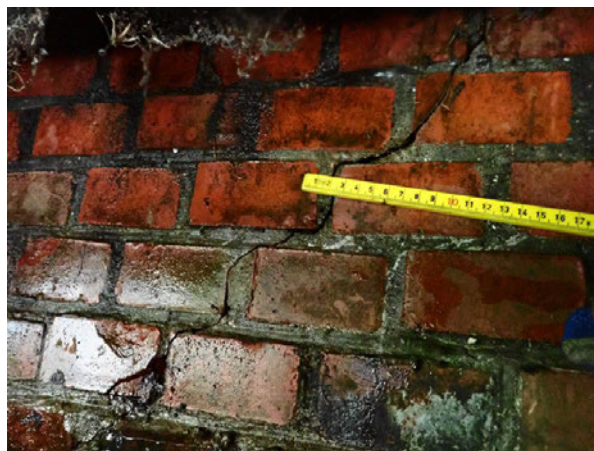
Foto 6.2: Scheur, constructief

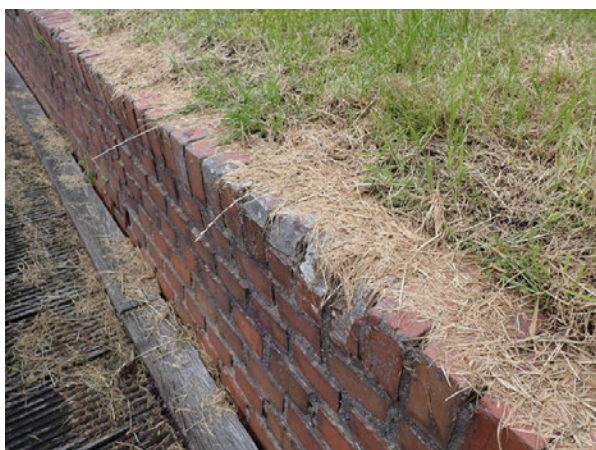
Foto 6.3: Afbrokkelen

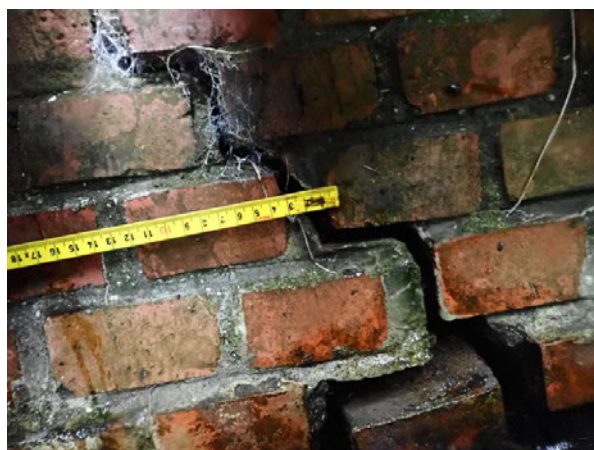
Foto 6.4: Deformatie, kritiek

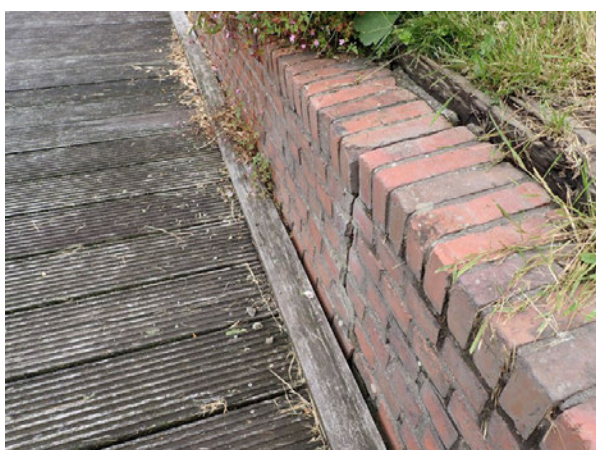
Foto 6.5: Scheur, constructief

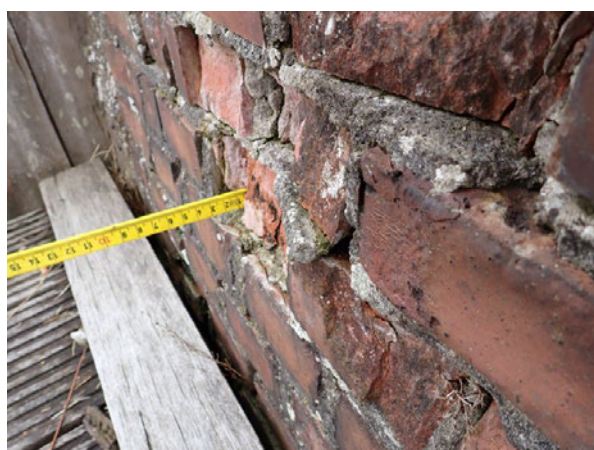
Foto 6.6: Oppervlakteschade

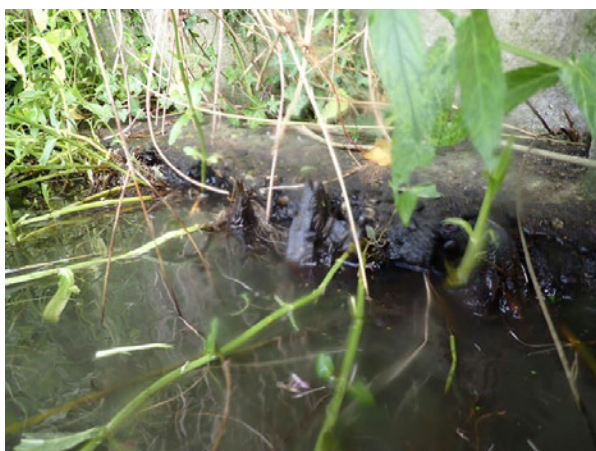
Foto 7.1: Houtrot paal

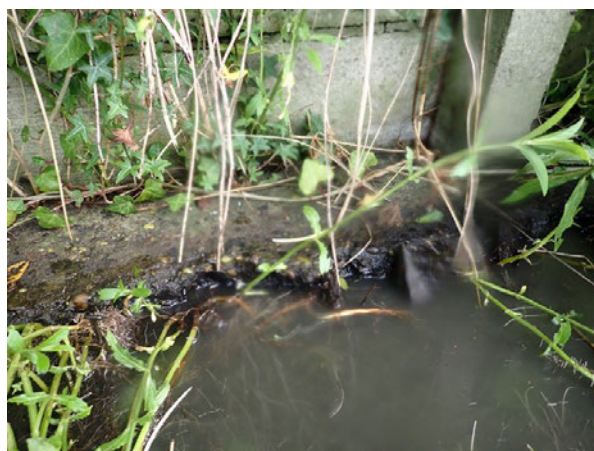
Foto 7.2: Deformatie sloof

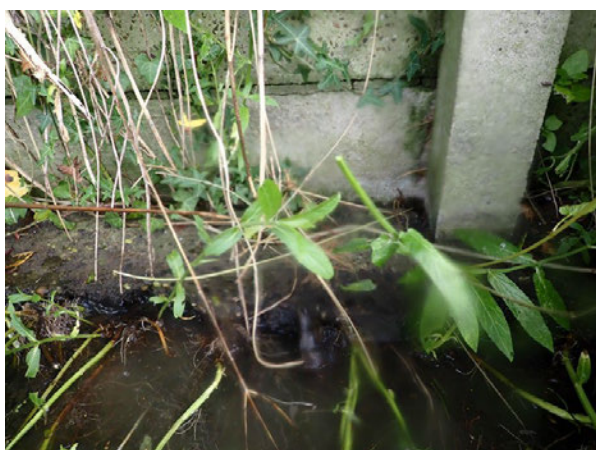
Foto 7.3: Deformatie paal

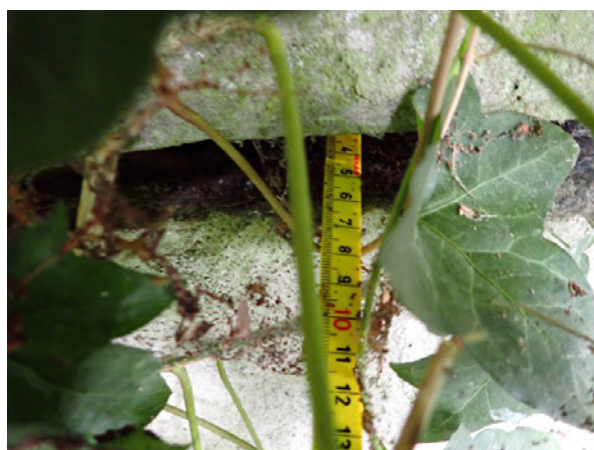
| Element | Bouwdeel | Schade | Conditie-score |
|---|---|---|---|
| Kerende constructie | Wand | Gaten | 4 |

Foto 7.4: Gaten wand

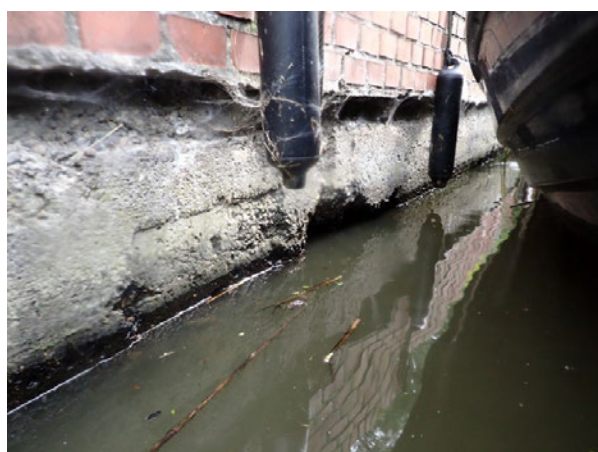
Foto 8.1: Afbrokkelen fundering

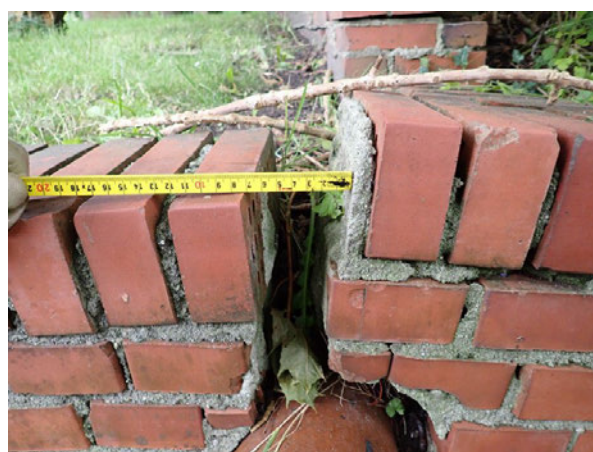
Foto 8.2: Deformatie wand

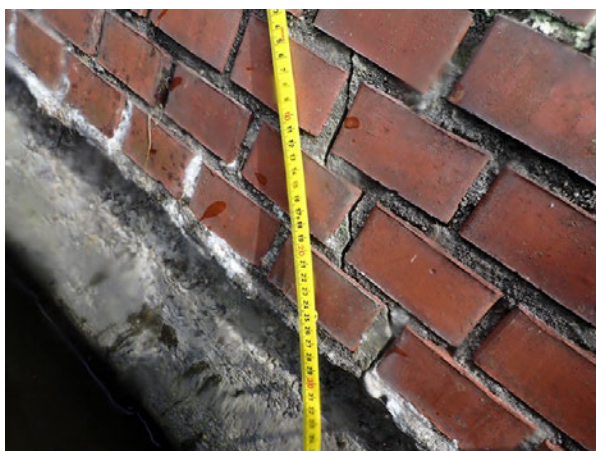
Foto 8.3: Scheur in wand.

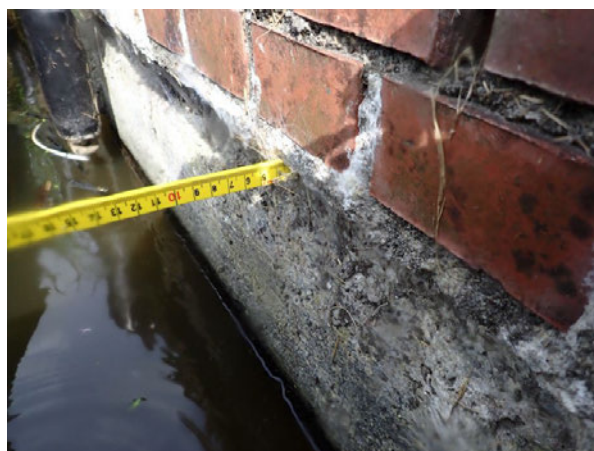
Foto 8.4: Corrosie verankering.

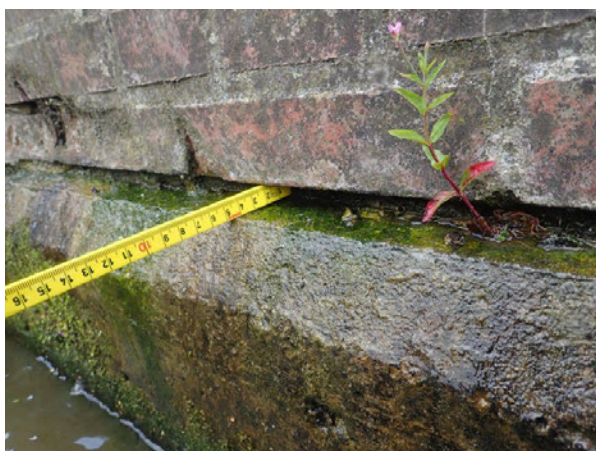
Foto 9.1: Kieren

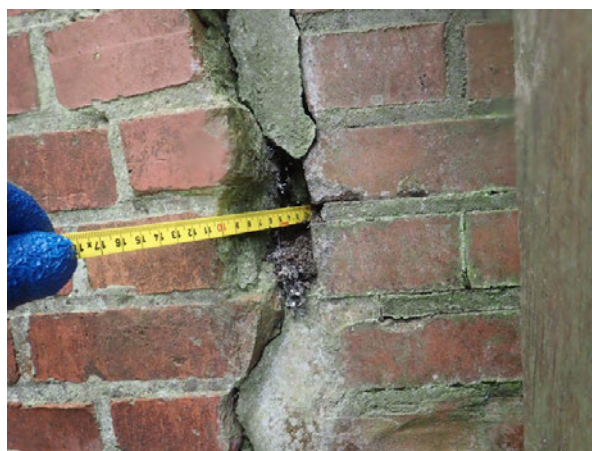
Foto 9.2: Scheur

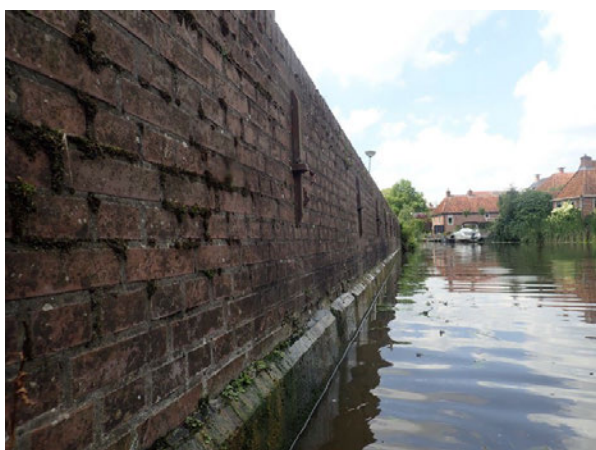
Foto 9.3: Oppervlakteschade

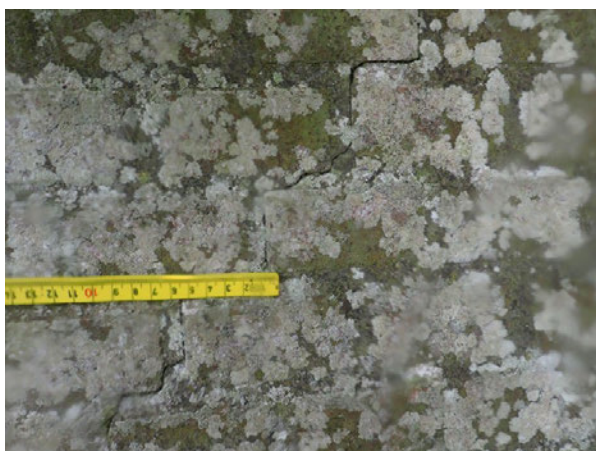
Foto 10.1: Scheur

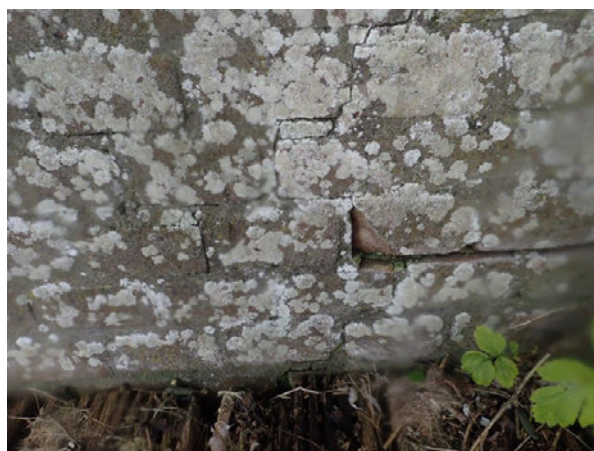
Foto 10.2: Scheur

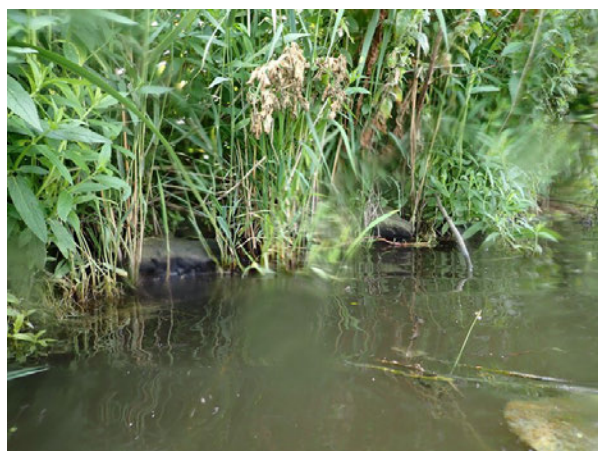
Foto 11.1: Onkruidgroei

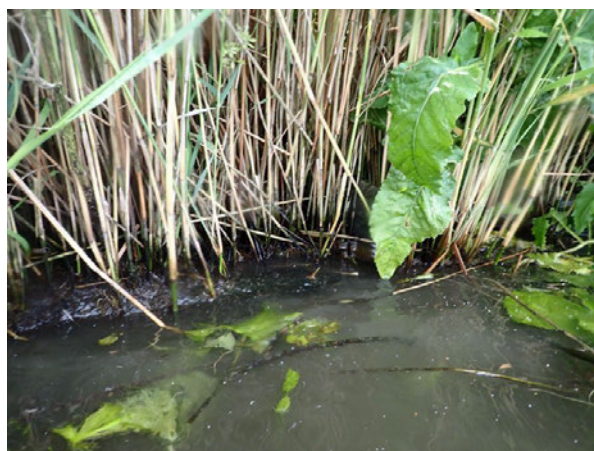
Foto 11.2: Aantasting

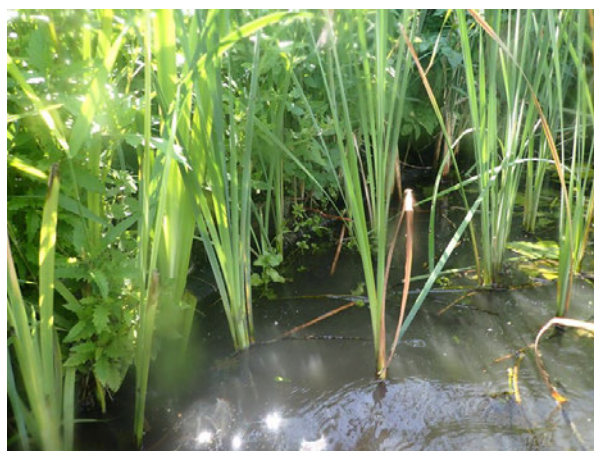
Foto 12.2: Onkruidgroei

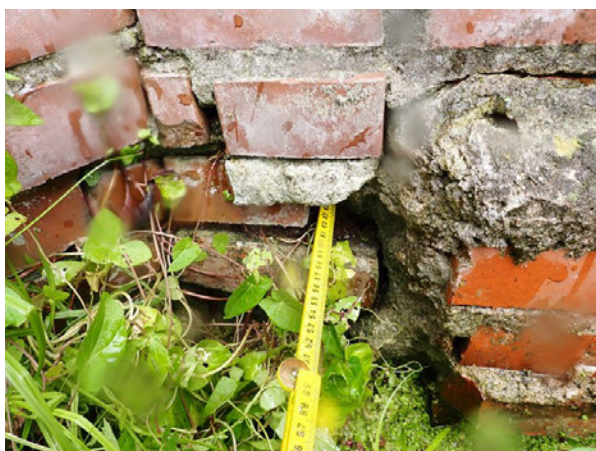
Foto 13.1: Afbrokkelen

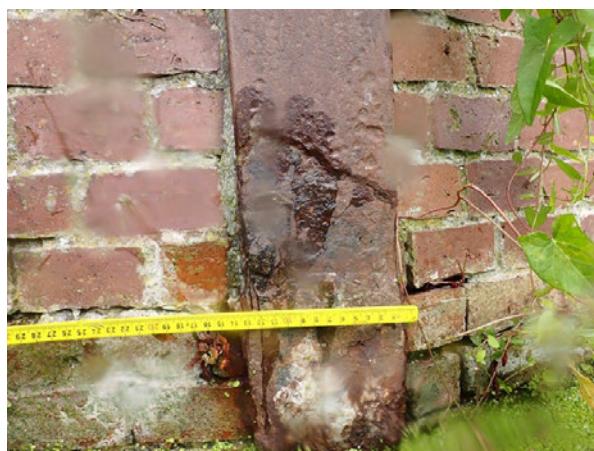
Foto 13.2: Corrosie

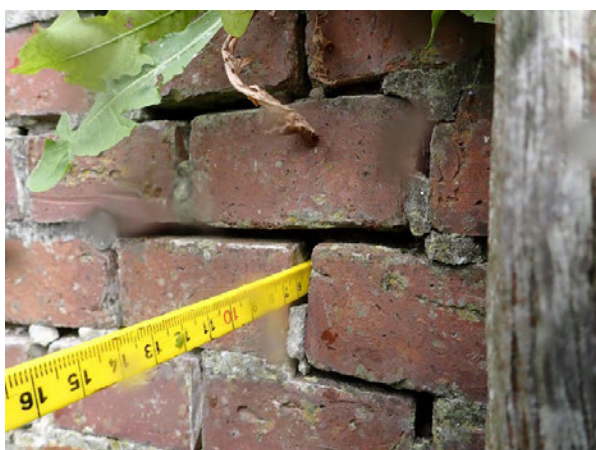
Foto 13.3: Erosie

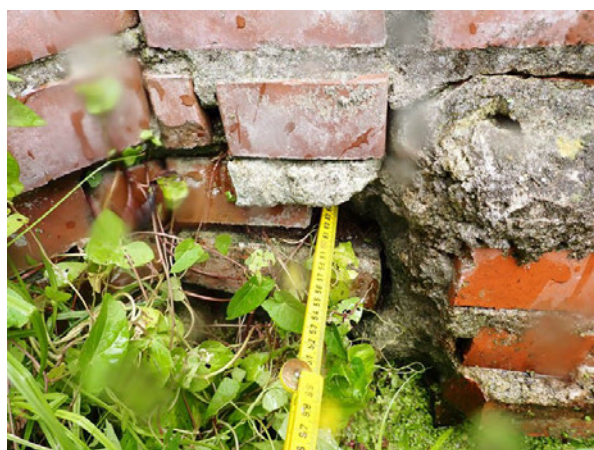
Foto 13.4: Kieren

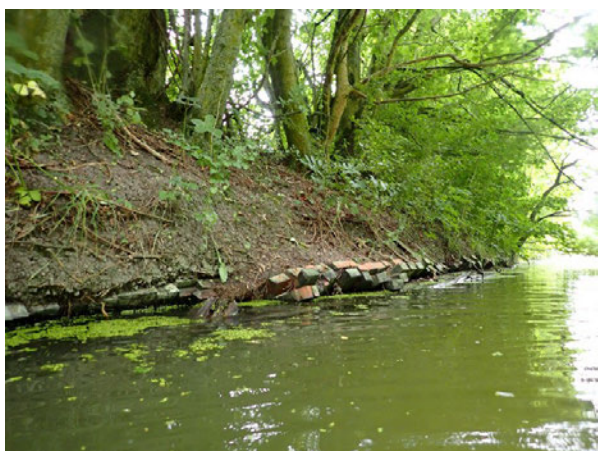
Foto 14.1: Afbrokkelen

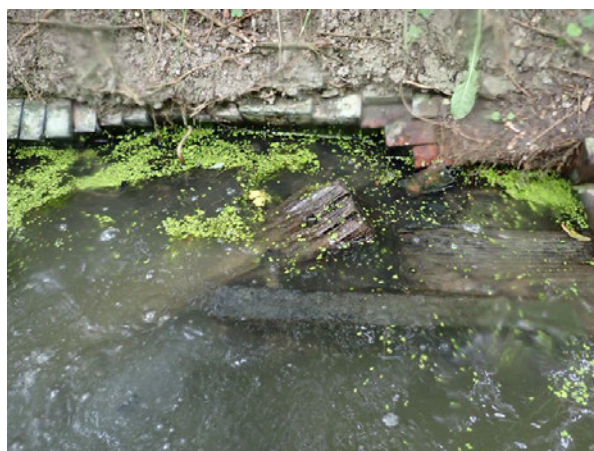
Foto 14.2: Deformatie

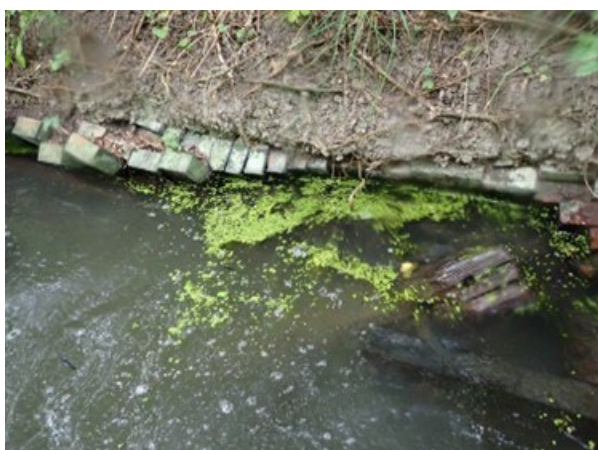
Foto 14.3: Aantasting

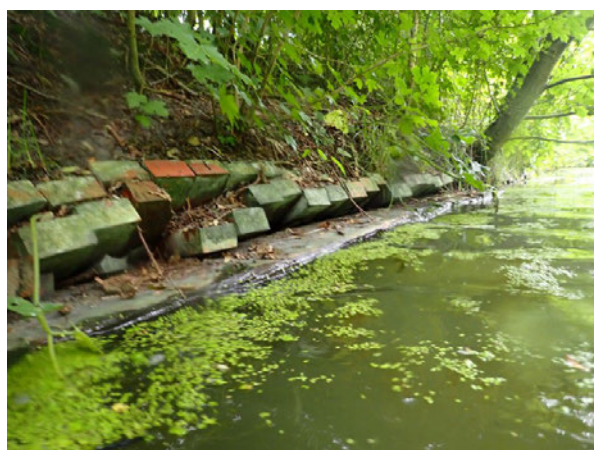
Foto 14.4: Boomwortelgroei

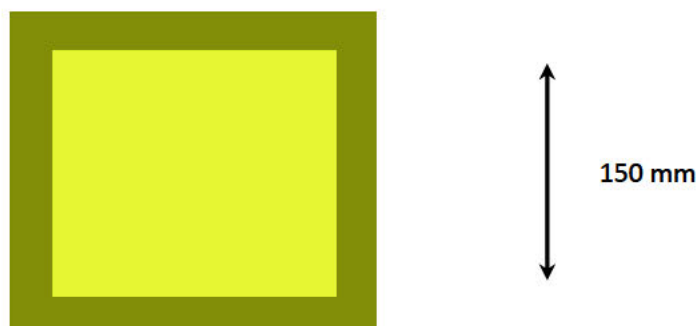
Opmerkingen: Op basis van de gevonden houtstructuren (picioide kruisvlakstippels, harsgangen, uniseriële hofstippels en straalttracheïden) wordt geconcludeerd dat het om een vuren paal gaat. De aangetroffen aantasting is veroorzaakt door erosiebacteriën.

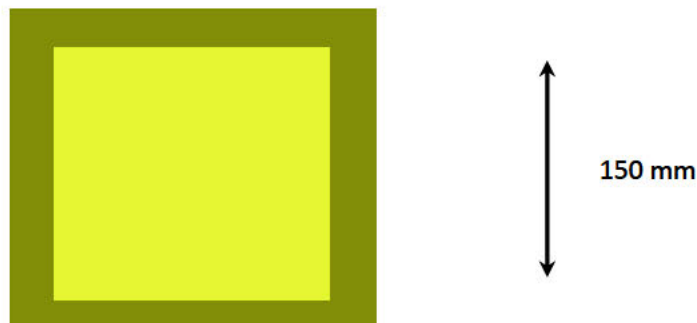
Opmerkingen: De aangetroffen aantasting is veroorzaakt door erosiebacteriën.
