## Onderzoek en inspectie kades 2e schil Electraboezem

Rapportage kades : 23, 24, 8, 49, 49A, 60, 76, 77, 3, 38, 24A

Opdrachtgever : Waterschap Noorderzijlvest

Referentie : P57297

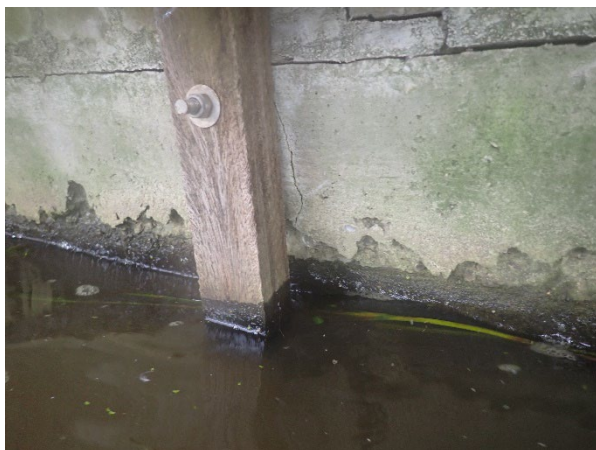
| Element | Bouwdeel | Gebrek | C | V |
|---|---|---|---|---|
| Kerende constructie | Wand | Scheur, constructief | 2 | <input type="checkbox"/> |

Foto 3.3: Scheur in wand.

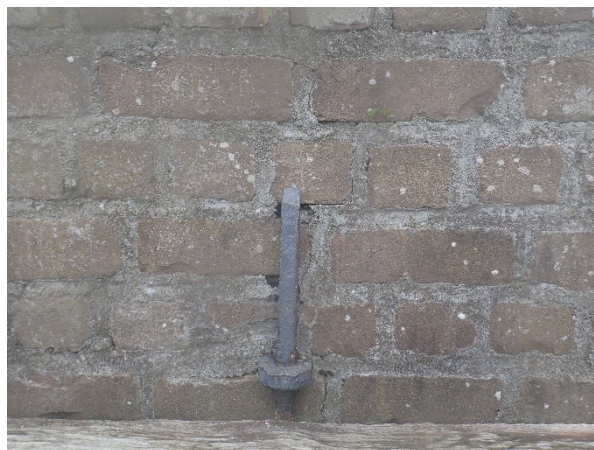
| Element | Bouwdeel | Gebrek | C | V |
|---|---|---|---|---|
| Kerende constructie | Bevestiging | Corrosie, uniform | 1 | <input type="checkbox"/> |

Foto 3.4: Corrosie verankering.

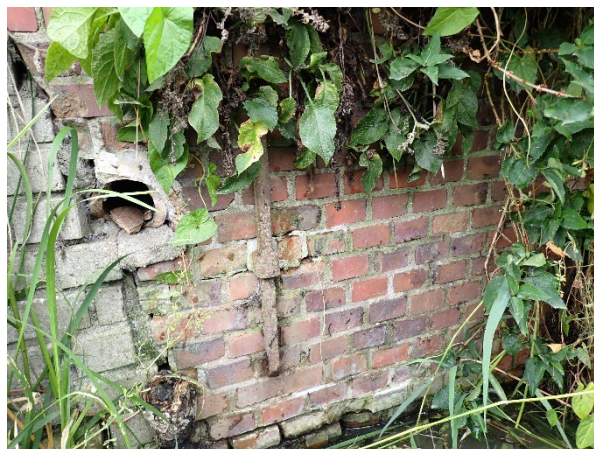
| Element | Bouwdeel | Gebrek | C | V |
|---|---|---|---|---|
| Kerende constructie | Bevestiging | Corrosie, uniform | 3 | <input type="checkbox"/> |

Foto 4.2: Corrosie op anker kade 24 deel 1.

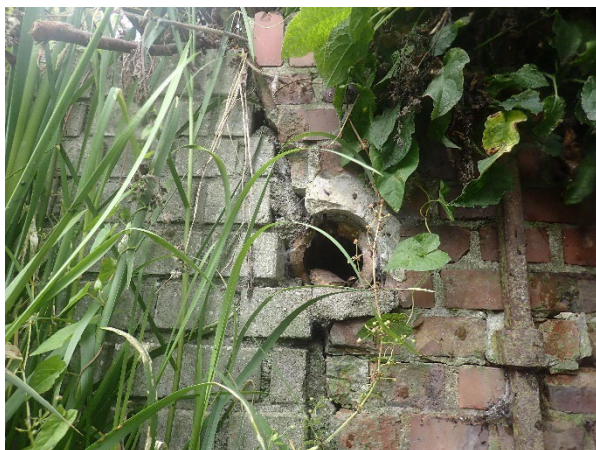
Foto 4.3: Corrosie op anker kade 24 deel 1.

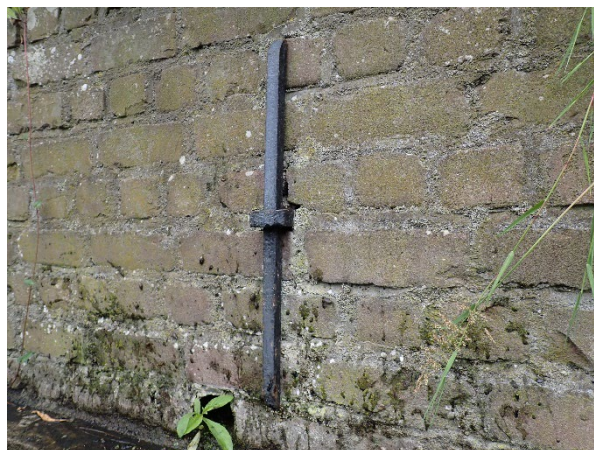
| Element | Bouwdeel | Gebrek | C | V |
|---|---|---|---|---|
| Kerende constructie | Bevestiging | Corrosie, uniform | 1 | <input type="checkbox"/> |

Foto 4.4: Corrosie op anker kade 24 deel 2.

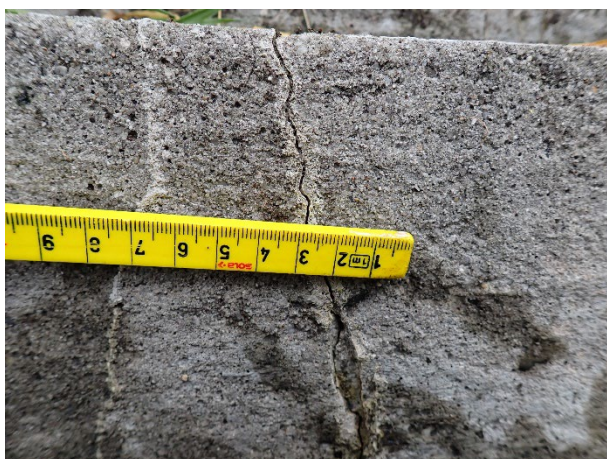
| Element | Bouwdeel | Gebrek | C | V |
|---|---|---|---|---|
| Kerende constructie | Fundering | Scheur, constructief | 3 | <input type="checkbox"/> |

Figuur 4.3: Scheur betonfundering.

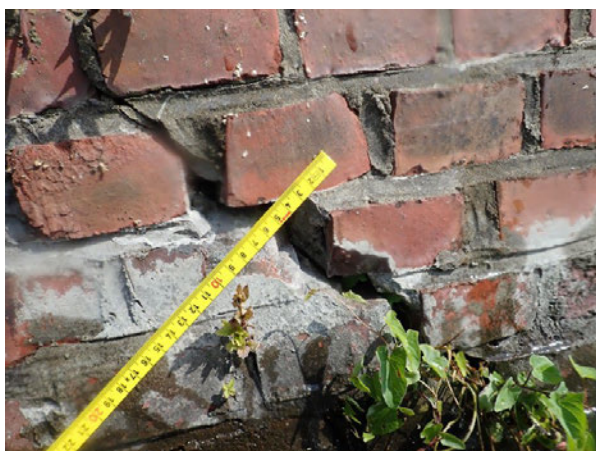
| Element | Bouwdeel | Schade | Conditie score |
|---|---|---|---|
| Kerende constructie | Wand | Scheur, constructief | 5 |

Foto 5.1: Scheur, constructief

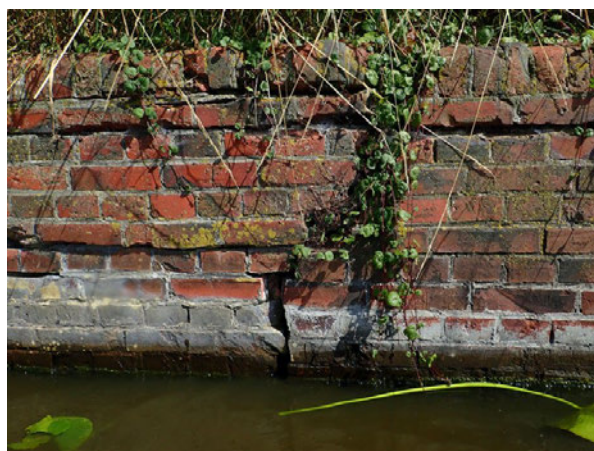
Foto 5.2: Scheur, constructief

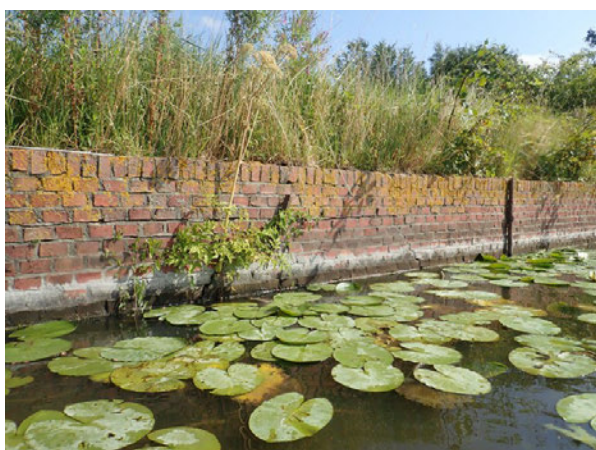
| Element | Bouwdeel | Schade | Conditie score |
|---|---|---|---|
| Kerende constructie | Bevestiging | Corrosie, uniform | 2 |

Foto 5.3: Corrosie

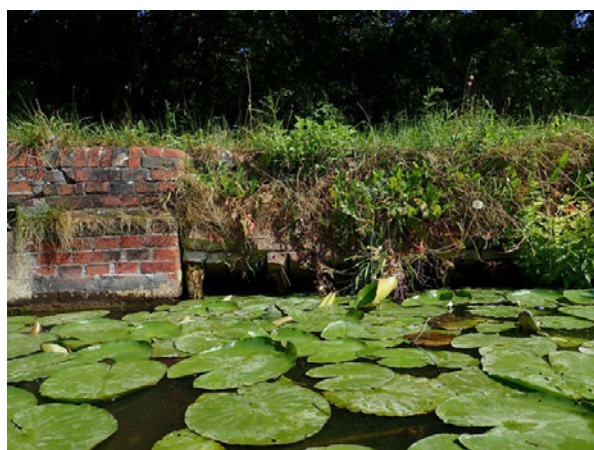
| Element | Bouwdeel | Schade | Conditie score |
|---|---|---|---|
| Kerende constructie | Paal | Aantasting, kritisch | 5 |

Foto 5.4: Houtrot

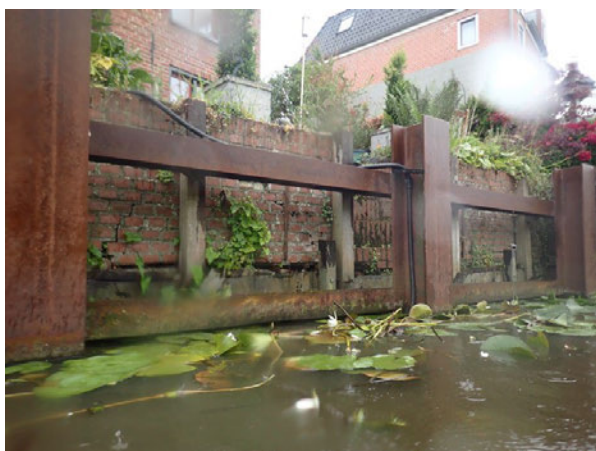
Foto 6.1: Deformatie

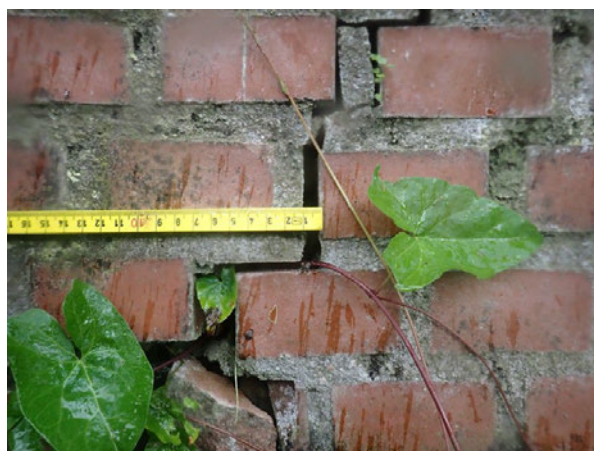
| Element | Bouwdeel | Schade | Conditie score |
|---|---|---|---|
| Kerende constructie | Wand | Scheur, constructief | 6 |

Foto 6.2: Scheur, constructief

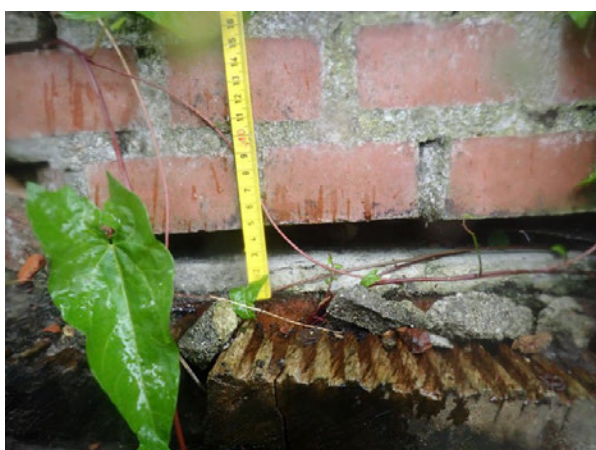
Foto 6.3: Verzakking

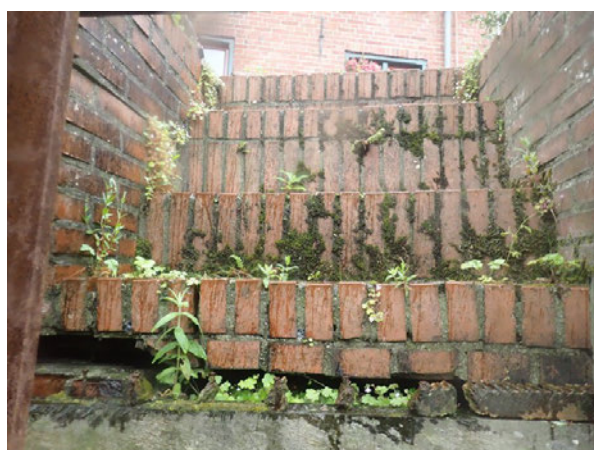
Foto 6.4: Verzakking

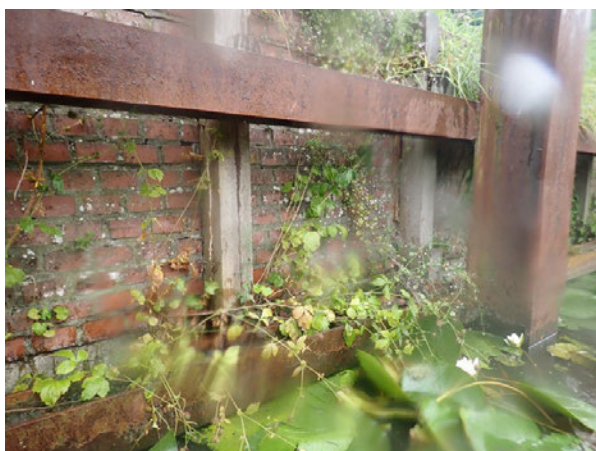
Foto 7.1: Deformatie

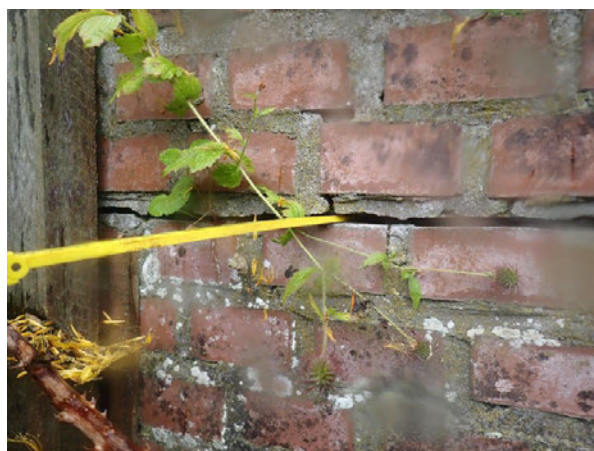
| Element | Bouwdeel | Schade | Conditie-score |
|---|---|---|---|
| Kerende constructie | Wand | Scheur, constructief | 6 |

Foto 7.2: Scheur, constructief

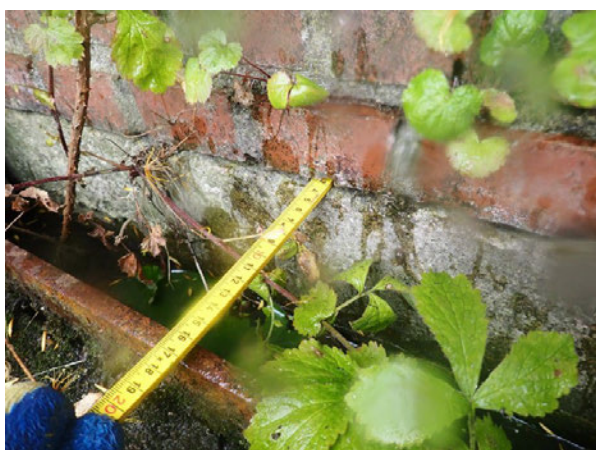
Foto 7.3: Fundering, verzakking

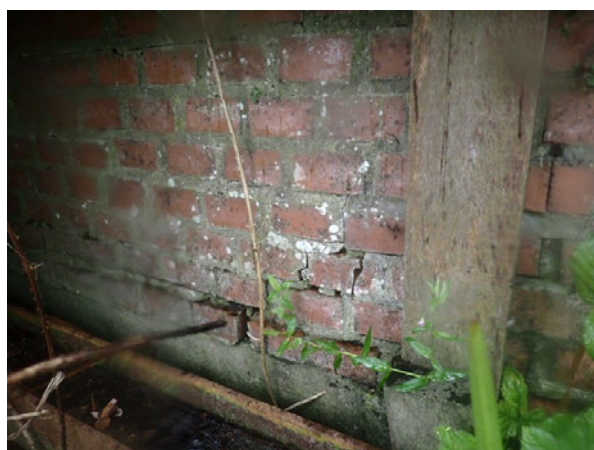
Foto 7.4: Verzakking

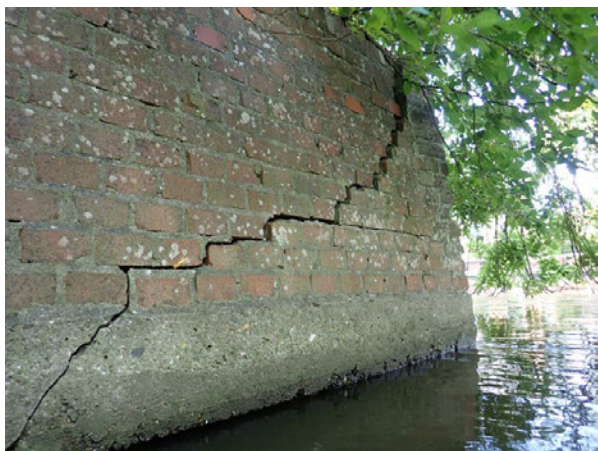
| Element | Bouwdeel | Schade | Conditie score |
|---|---|---|---|
| Kerende constructie | Wand | Scheur, constructief | 4 |

Foto 8.1: Scheur, constructief

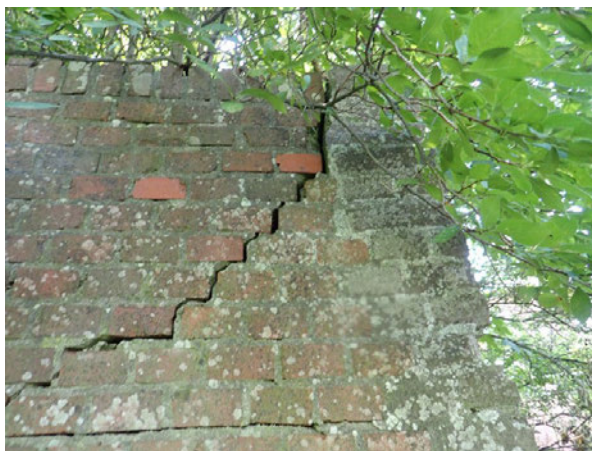
Foto 8.2: Scheur, constructief

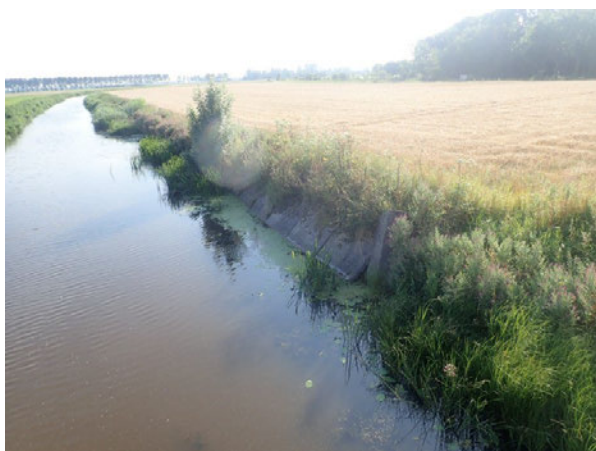
Foto 9.1: Kieren

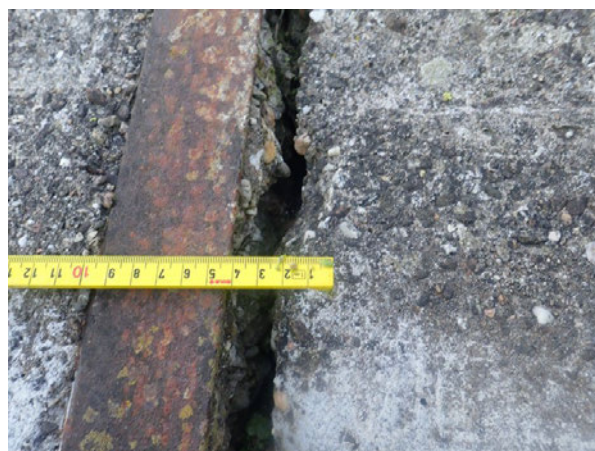
| Element | Bouwdeel | Schade | Conditie-score |
|---|---|---|---|
| Kerende constructie | Talud | Scheur, constructief | 2 |

Foto 9.2: Scheur

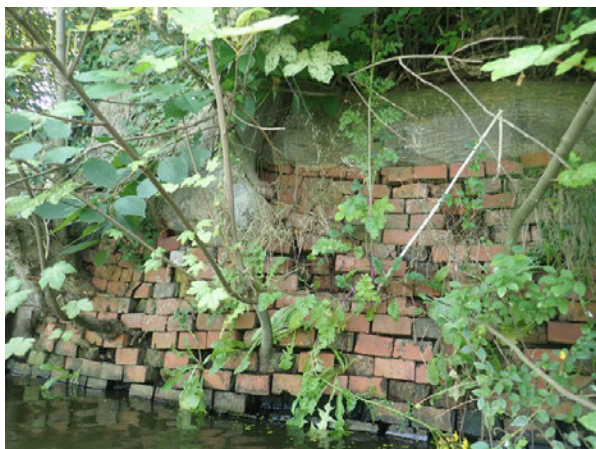
Foto 10.1: Deformatie

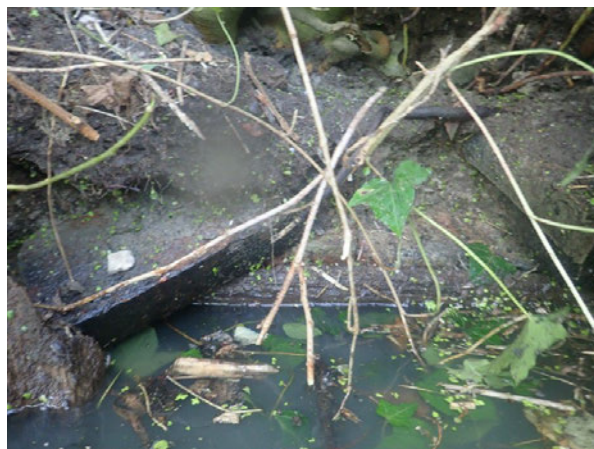
Foto 10.2: Aantasting

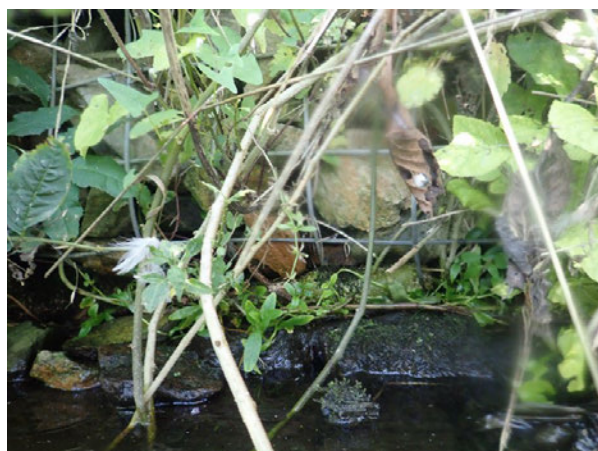
| Element | Bouwdeel | Schade | Conditie score |
|---|---|---|---|
| Kerende constructie | Schaanskorf | Aansluiting, defect | 1 |

Foto 11.1: Defecte aansluiting schanskorf

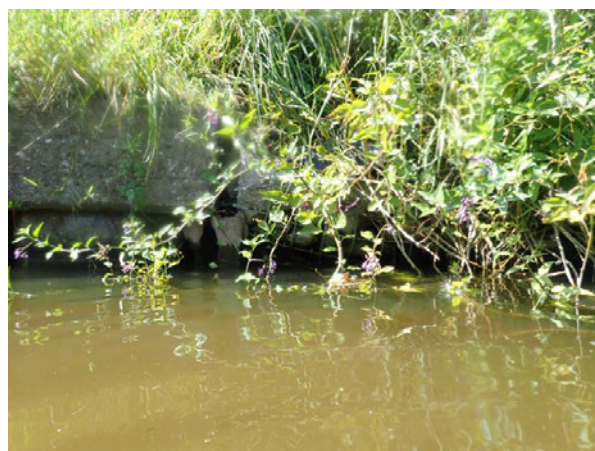
Foto 11.2: Palen ontbreken

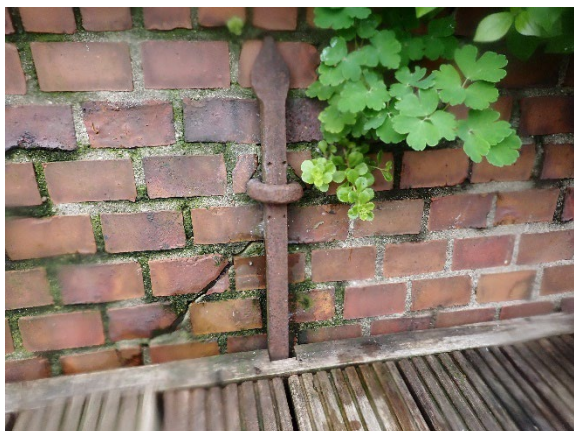
| Element | Bouwdeel | Schade | Conditie score |
|---|---|---|---|
| Kerende constructie | Wand | Scheur, constructief | 2 |

Foto 12.1: Scheur, constructief

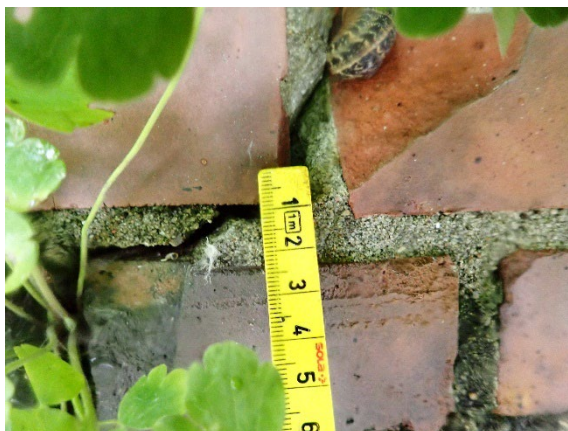
Foto 12.2: Scheur, constructief

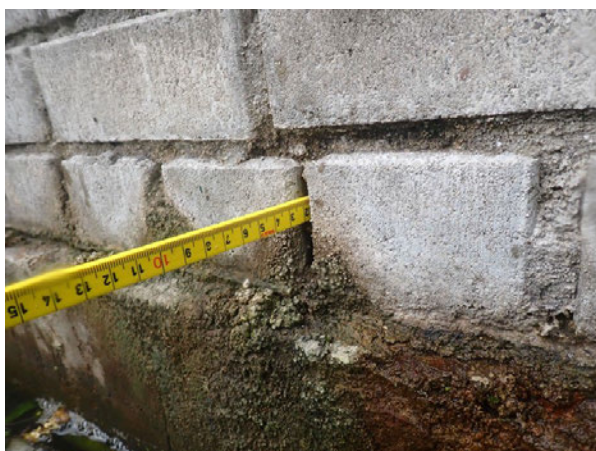
Foto 13.1: Erosie

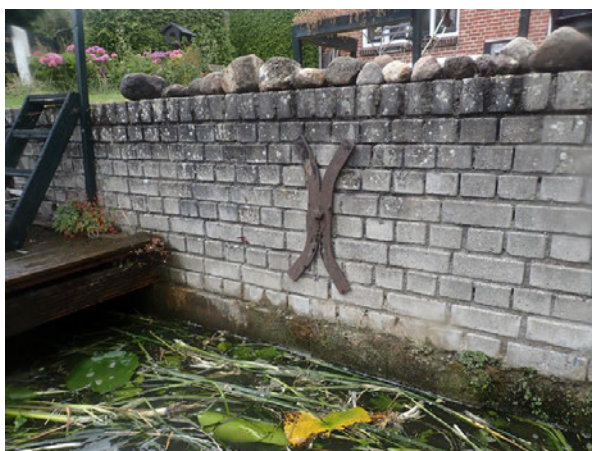
Foto 13.2: Aangroei

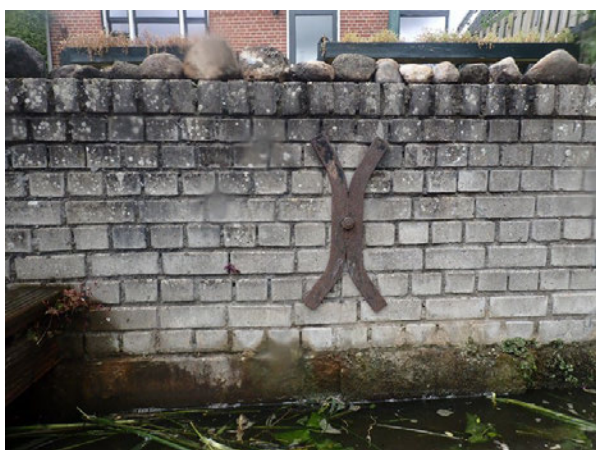
| Element | Bouwdeel | Schade | Conditie score |
|---|---|---|---|
| Kerende constructie | Bevestiging | Corrosie, uniform | 3 |

Foto 13.3: Corrosie

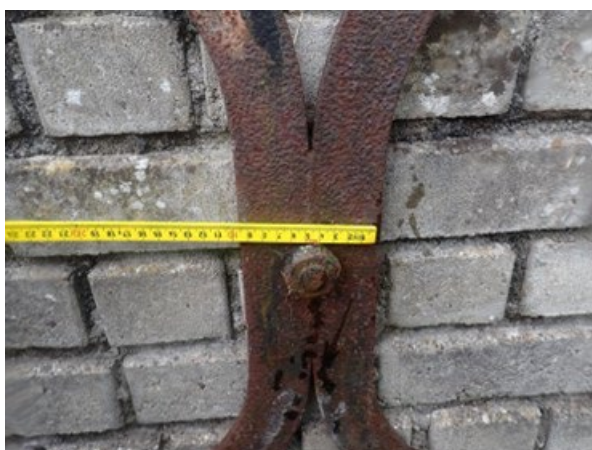
Foto 13.4: Corrosie

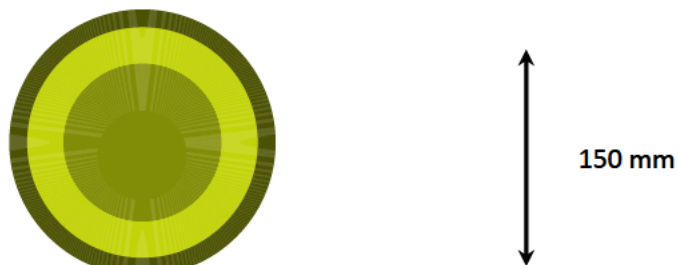
Opmerkingen: Op basis van de gevonden houtstructuren (picioide kruisvlakstippels, harsgangen, uniseriële hofstippels en straaltracheïden) wordt geconcludeerd dat het om een vuren paal gaat. De aangetroffen aantasting is veroorzaakt door erosiebacteriën.

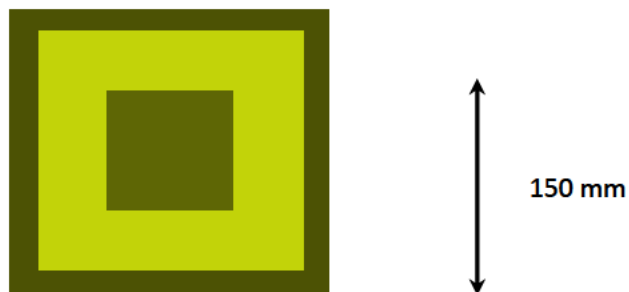
Opmerkingen: Op basis van de gevonden houtstructuren (venstervormige kruisvlakstippels, harsgangen, uniseriële hofstippels en straaltracheïden) wordt geconcludeerd dat het om een grenen paal gaat. De aangetroffen aantasting is veroorzaakt door erosiebacteriën.
