**GEOHYDROLOGISCH ONDERZOEK EN ADVIES**  
Tweevoren in Nuenen

**Rapportnummer:** 215064/R01

**Datum:** 31 oktober 2024

**Projectomschrijving:** Geohydrologisch onderzoek en advies  
Tweevoren in Nuenen

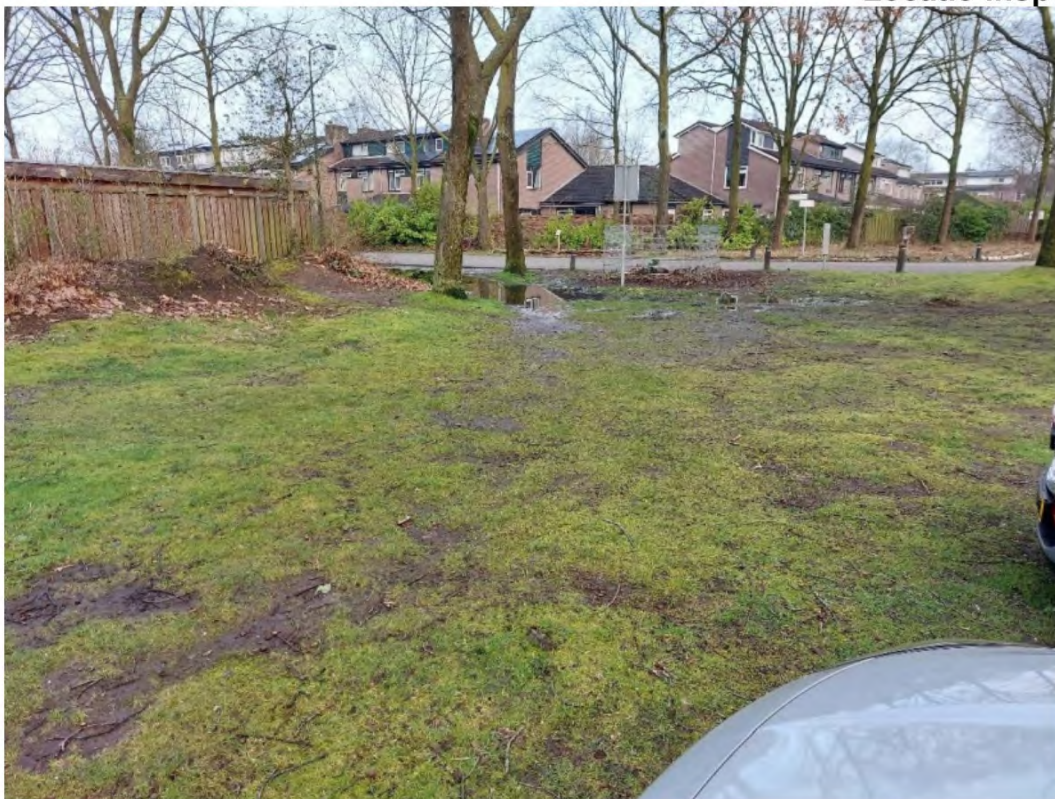
Foto 1: Drassig terrein zuidwestelijk van Tweevoren

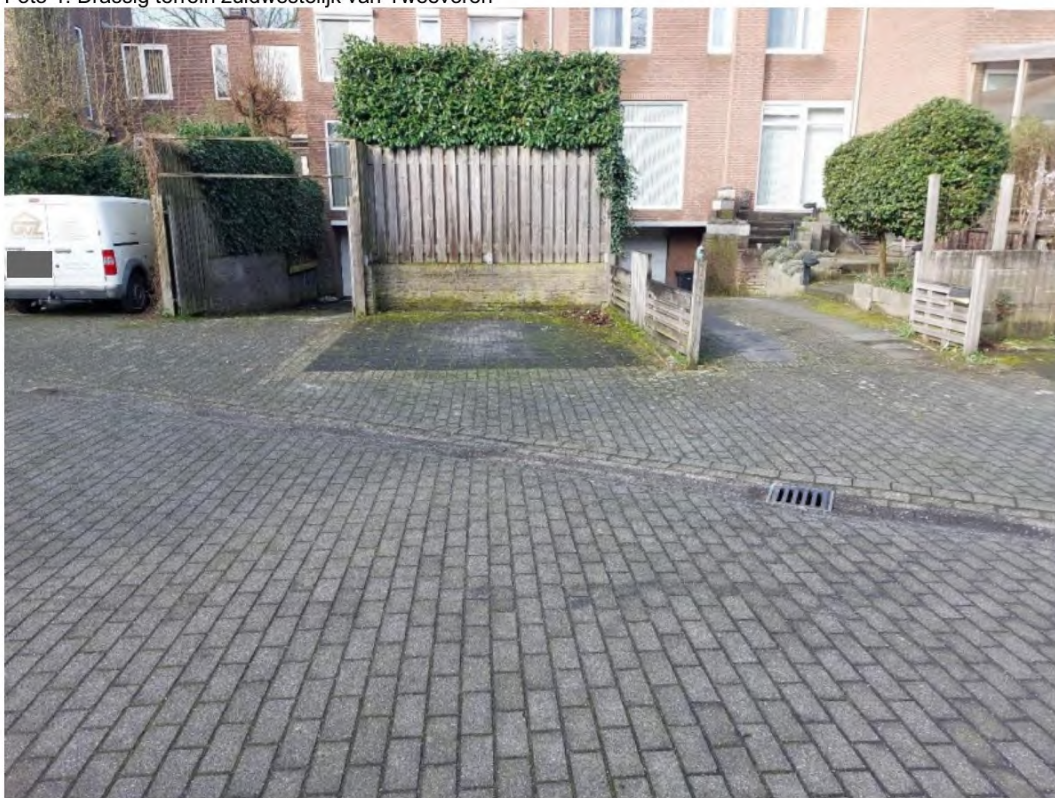
De verlaagd aangelegde garages (kelders) zijn overwegend in gebruik genomen als woonruimte of als berging. Een deel van de opritten lopen recht af richting de toegang van de garage, anderen starten vlak of zelfs oplopend. Bij verzakkend straatwerk in het openbaar terrein kan dit tot hemelwateroverlast leiden. Dit is overwegend niet het geval, maar kan plaatselijk wel gebeuren (zie foto 3 in bijlage 3). De tuinen liggen wat hoger en lopen op richting de daar vaak aanwezige achterdeur.

Foto 2: Vorm van opritten

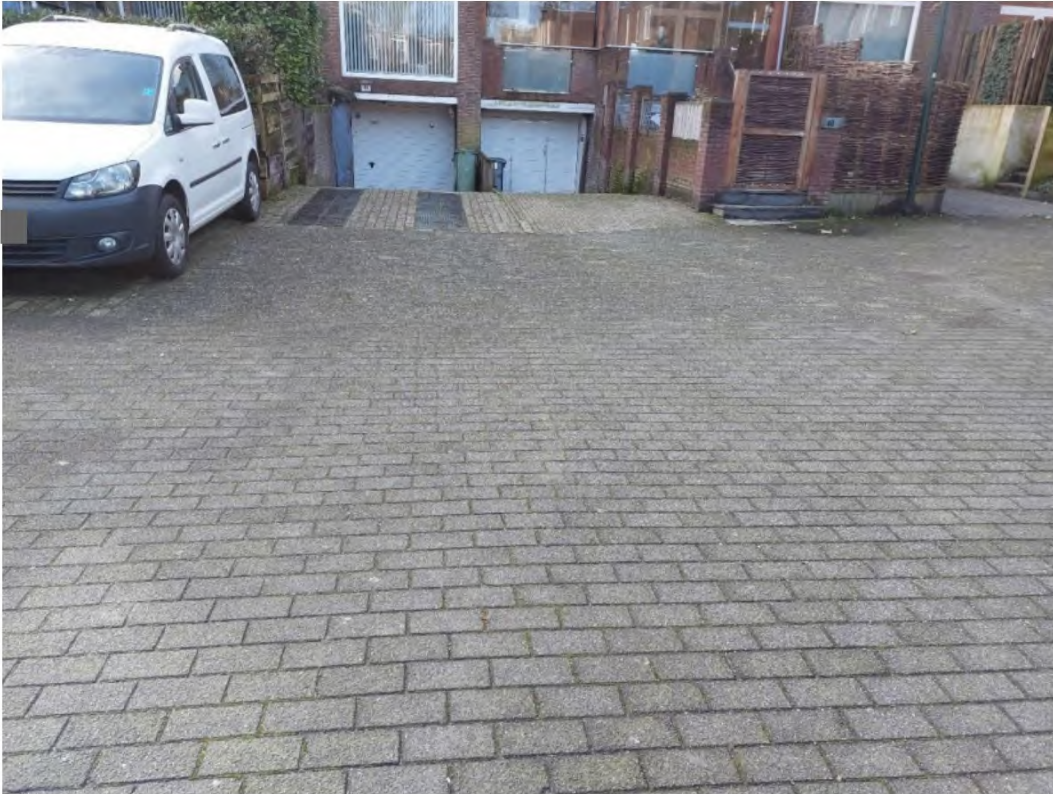
Foto 3: Vorm van opritten

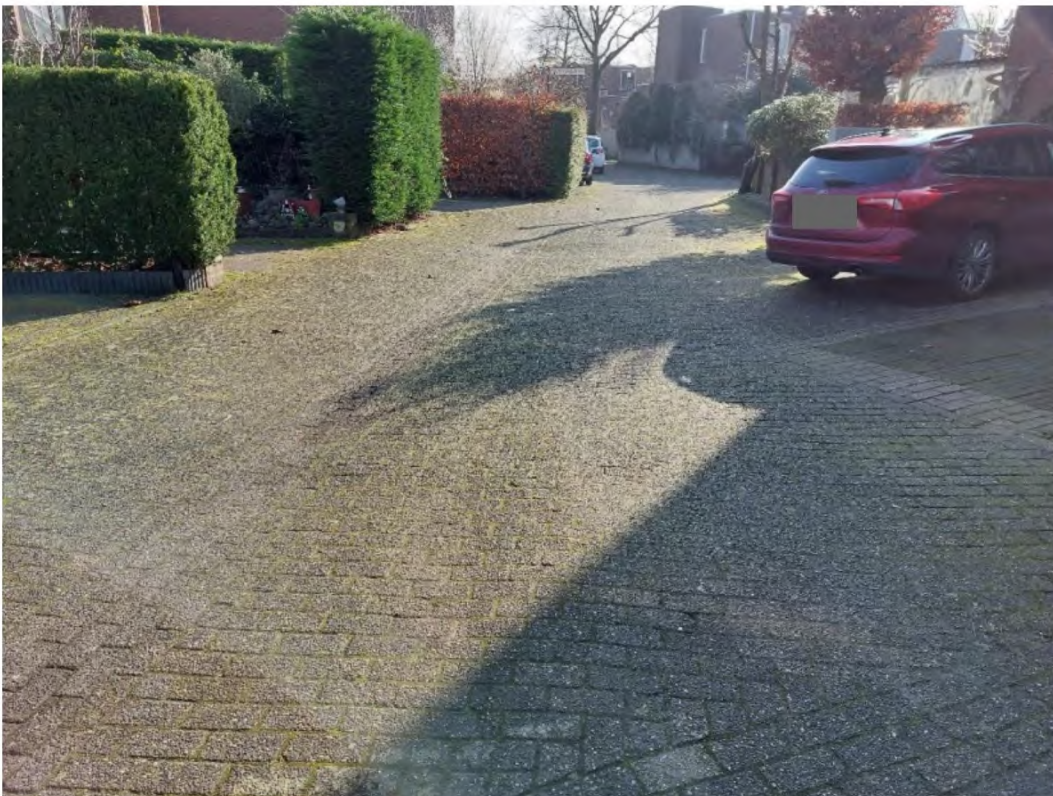
De terreininspectie heeft plaatsgevonden op 27 februari 2024, in een natte periode maar niet tijdens (hevige) regenval. Binnen de buurt is weinig openbaar groen aanwezig. Groenvoorzieningen rondom de buurt zijn drassig. De wijk oogt sterk versteend, met op erfgronden veelal keerwanden. Hemelwater van straat wordt afgevoerd naar putten/kolken, woningen wateren ondergronds af via dakgoten.

Foto 4: Straat, goot in midden

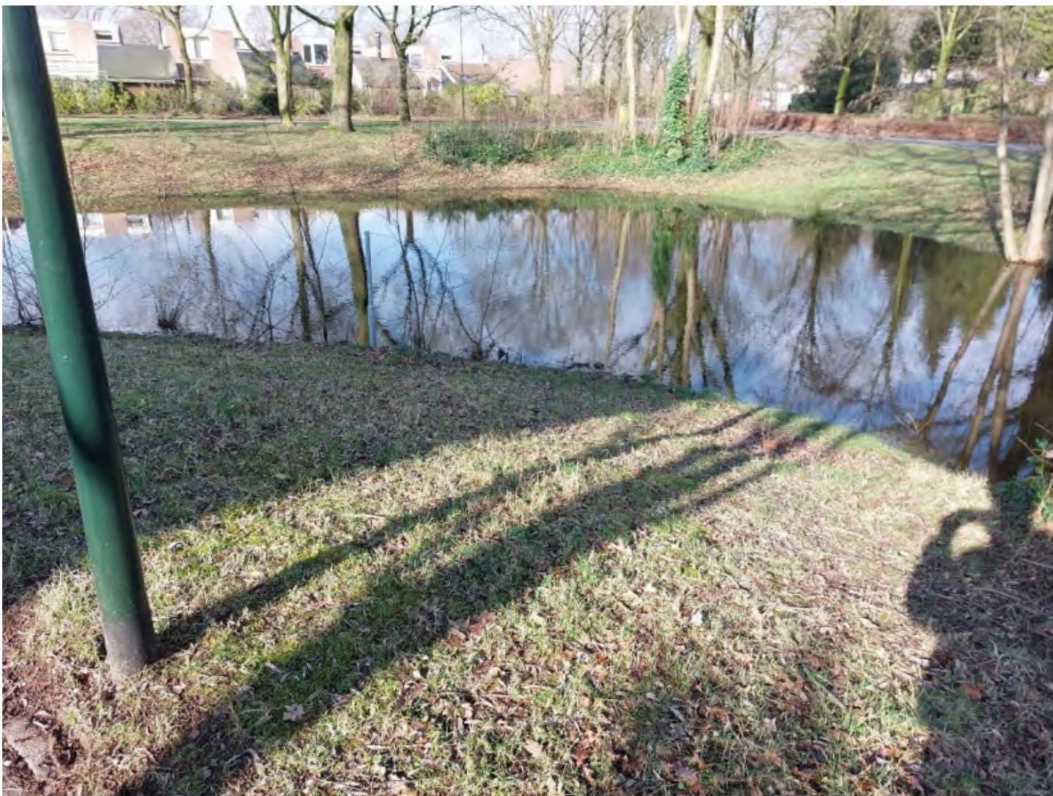
Het oppervlaktewater ten noorden van de onderzoekslocatie stond bij de inspectie hoger dan normaal, wat gezien de grote hoeveelheid regen in de winter van 2023/2024 begrijpelijk is.

Foto 6: Oppervlaktewater, noordzijde plangebied

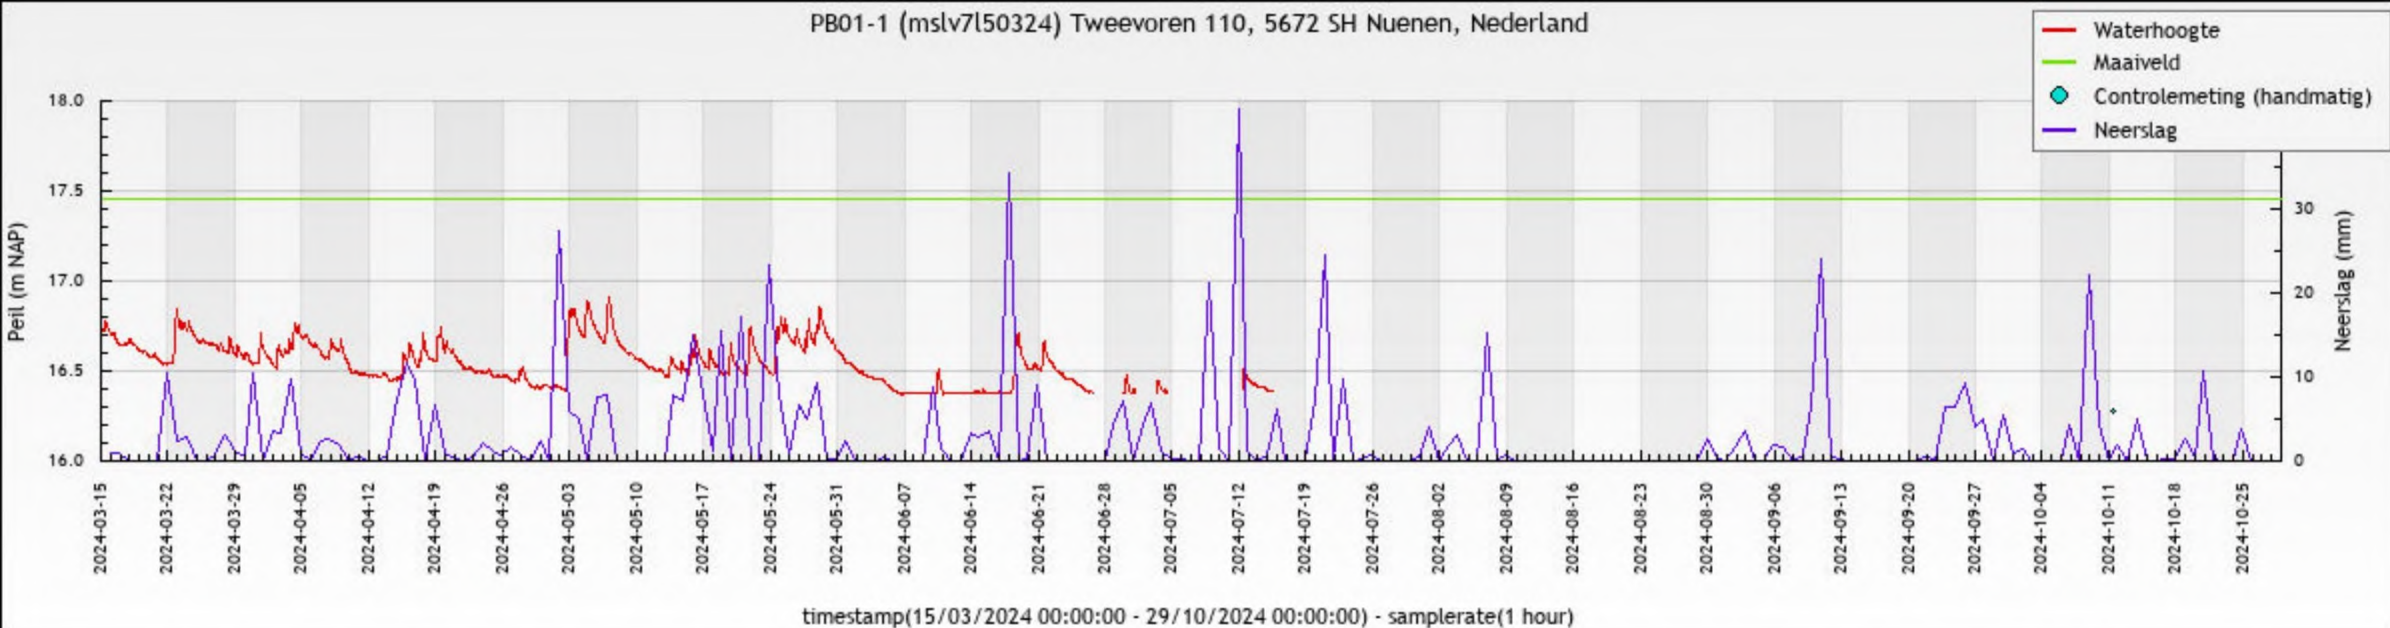
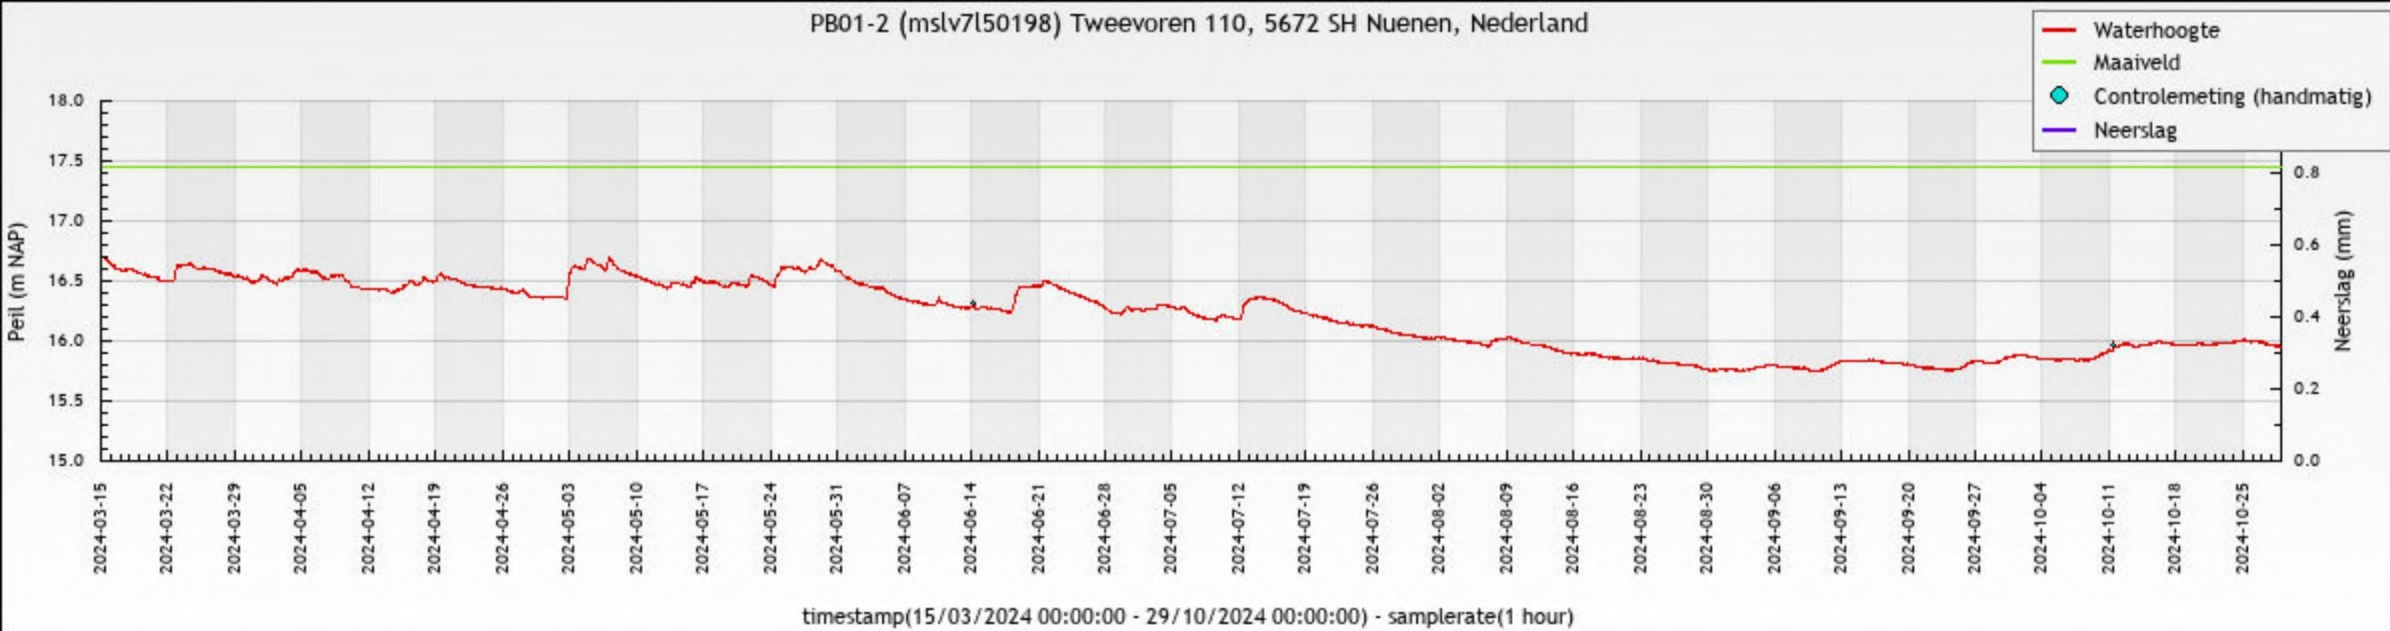
Peilbuis 01-1 betreft een zeer ondiepe peilbuis, boven een aanwezige leemlaag. Hier zijn bij neerslag tijdelijk ondiepere grondwaterstanden gemeten dan in de daarnaast aanwezige peilbuis 01-2.

Dit betreft een schijngrondwaterstand (hangwater). Als bij peilbuis 01-2 een lagere grondwaterstand aanwezig is, is minder tot geen hangwater zichtbaar. Dit geeft aan dat deze bodemlaag slechts licht waterremmend werkt en geen volledig afsluitende laag betreft. Ook in peilbuis 01-2 is een scherpe stijging zichtbaar bij hevige regenval, als sprake is van hoge grondwaterstanden in het gebied.

De plaatselijk aanwezige leemlagen zijn dus slechts beperkt vertragend voor de afvoer van infiltrerend hemelwater.
