## FORFARMERS DE HOOP B.V.

### GEÏNSPECTEERDE VOORZIENINGEN:

1. Calamiteitenbak tanks
2. De wasplaats/ monsternameplaats
3. Tankplaats

ForFarmers De Hoop B.V.

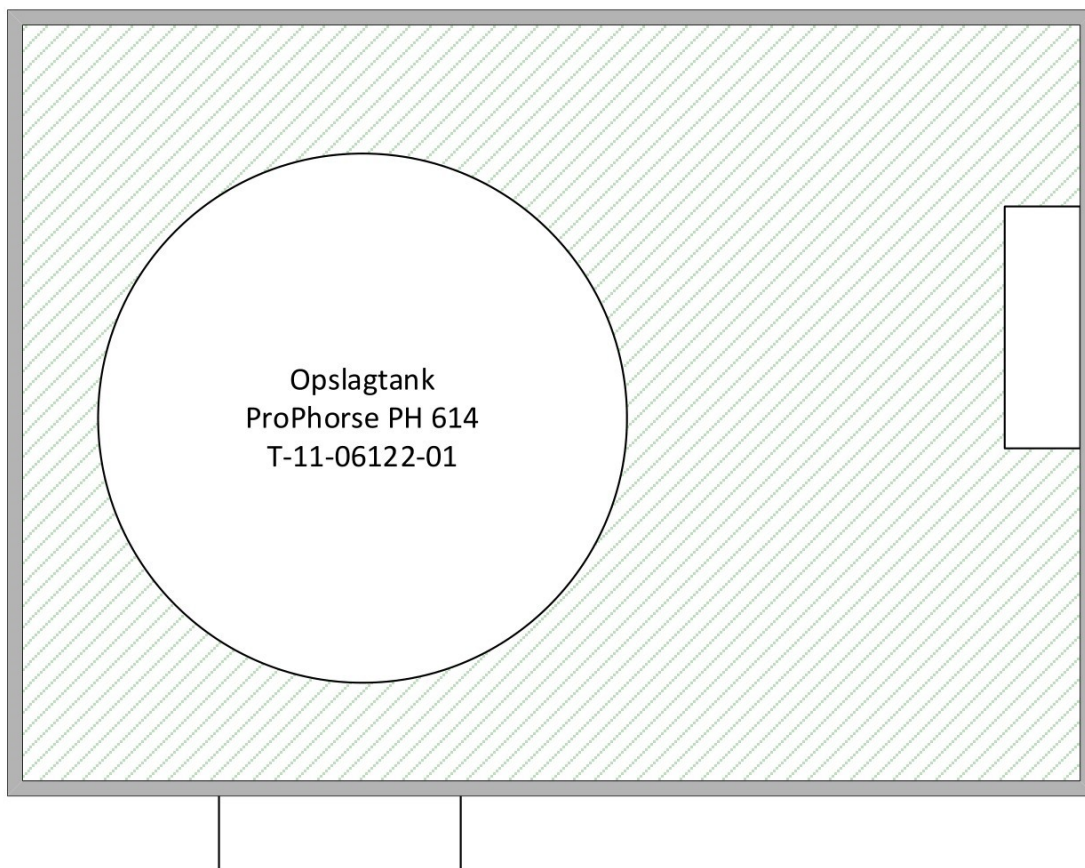
CALAMITEITENBAK TANKS

6.1	Geeft het totaalbeeld aanleiding tot nader onderzoek?	✓	
7.	BIJZONDERHEDEN	Geen bijzonderheden.

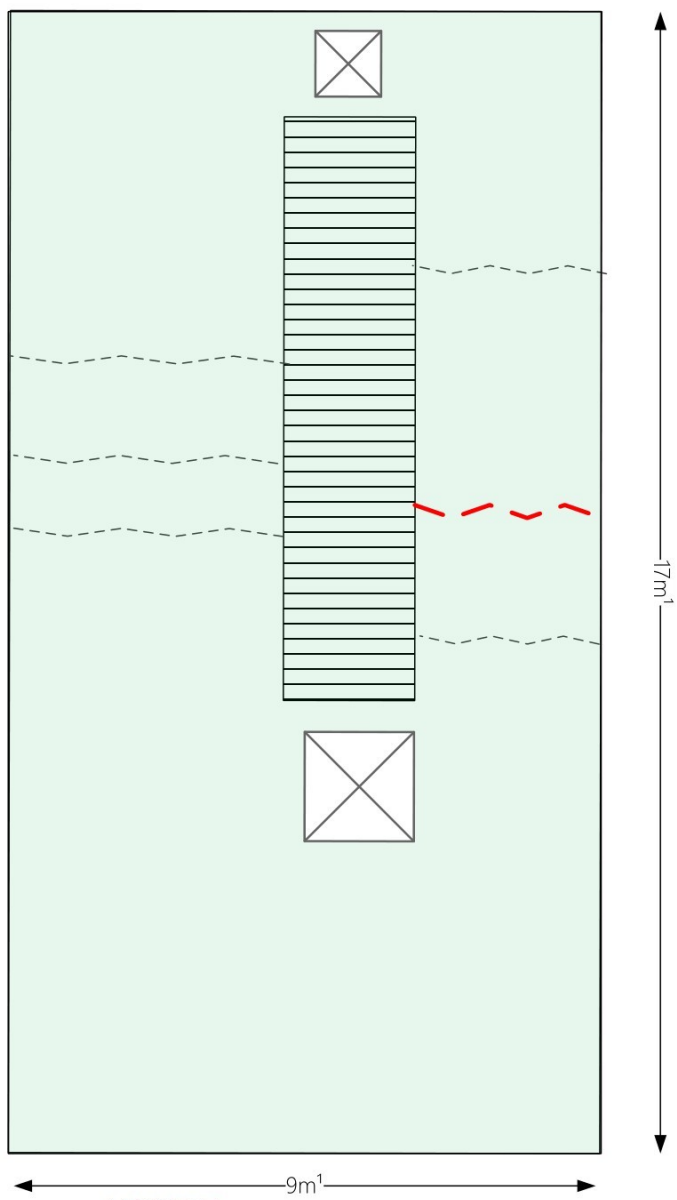
DE WASPLAATS/ MONSTERNAMEPLAATS

1.2	Zijn in het oppervlak vervormingen aanwezig?	✓	
1.3	Is in het oppervlak scheurvorming aanwezig die de vloeistofdichtheid negatief beïnvloedt? <b>HERSTELOPTIE 1.3:</b> Het opslipen van de scheur en deze te vullen met elastische voegvullingsmassa volgens 7.1, 7.2 en 7.3.2 van CUR/PBV-Aanbeveling 65.	✗	4 m <sup>1</sup>

1.3 Scheurvorming

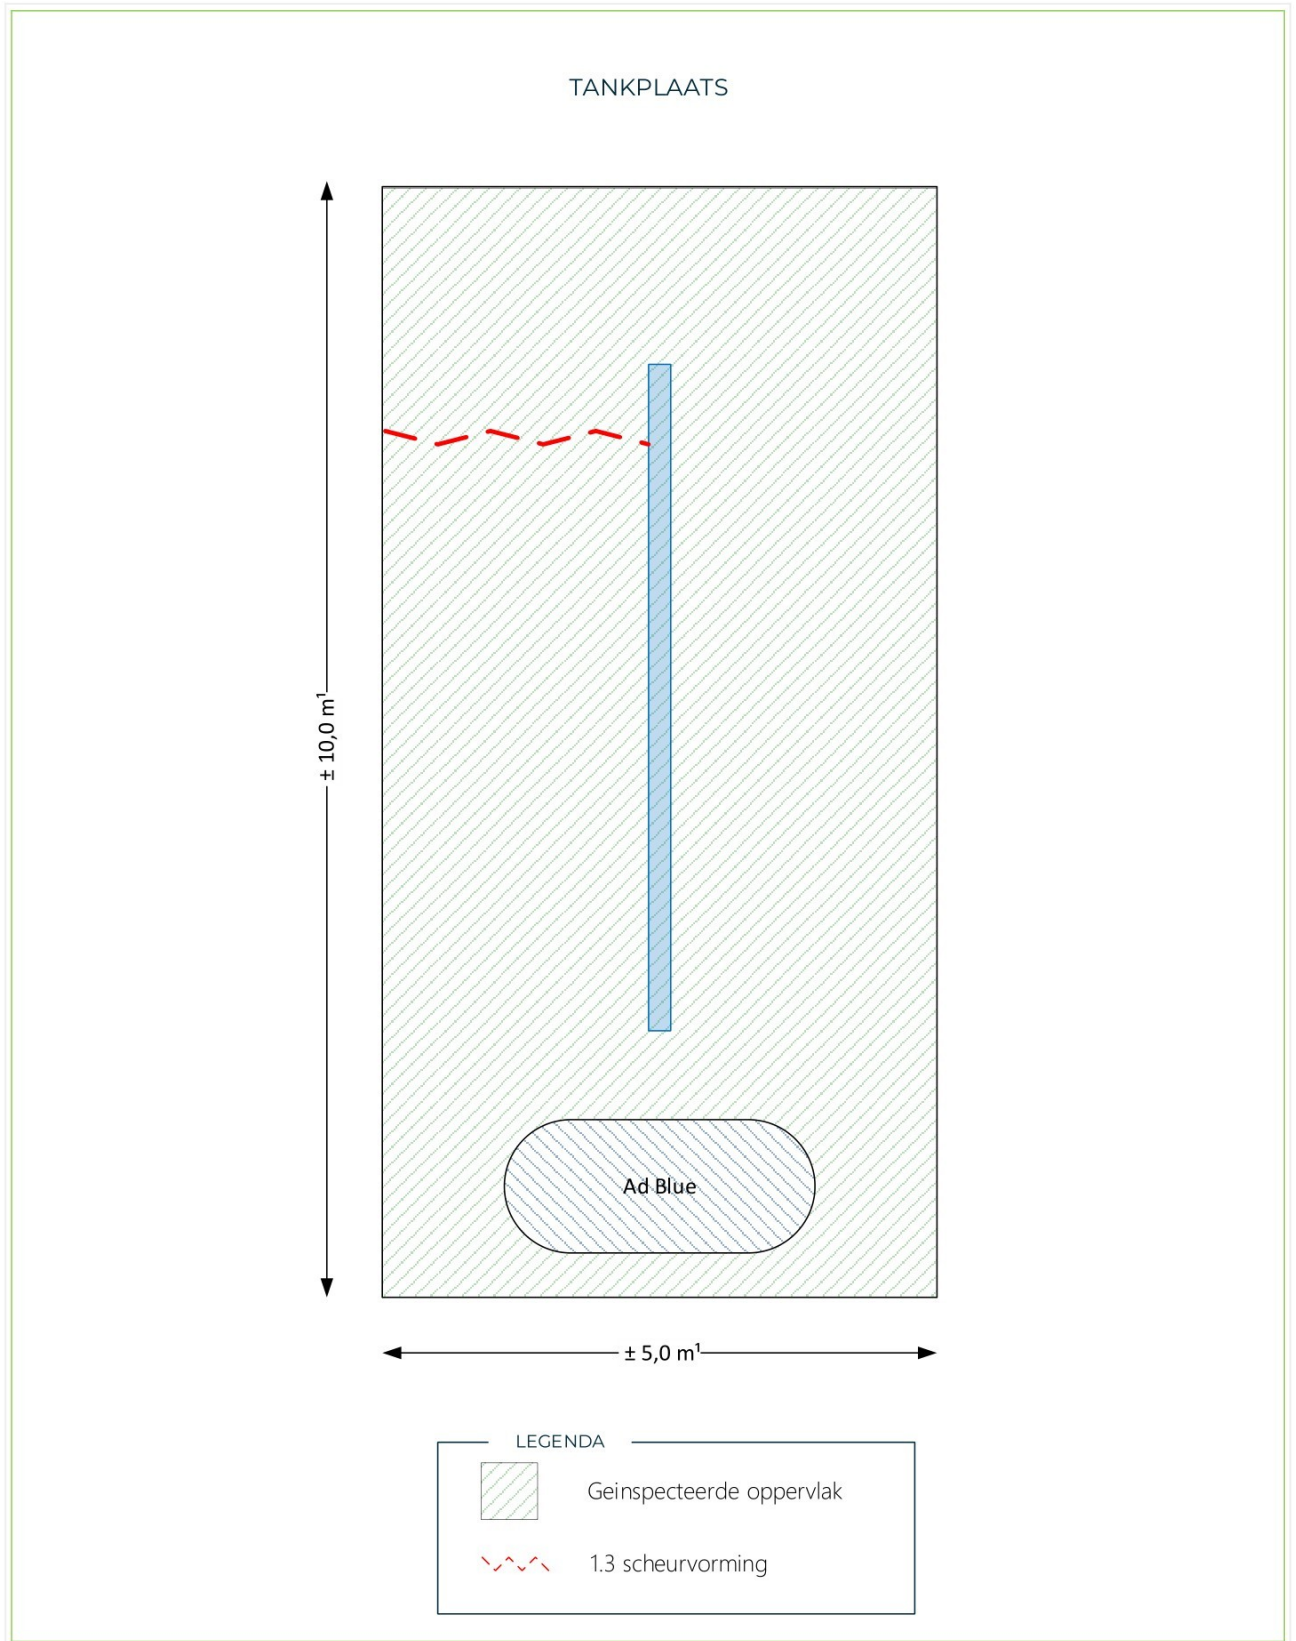
## TANKPLAATS

1.	OPPERVLAK	RESULTAAT*	HOEEVEELHEID
1.1	Is in het oppervlak vloeistof ingedrongen en zo ja is de omvang van de vlekken sinds de vorige controle wezenlijk toegenomen?	✓	
1.2	Zijn in het oppervlak vervormingen aanwezig?	✓	
1.3	Is in het oppervlak scheurvorming aanwezig die de vloeistofdichtheid negatief beïnvloedt? <b>HERSTELOPTIE 1.3:</b> Het opslipen van de scheur en deze te vullen met elastische voegvullingsmassa volgens 7.1, 7.2 en 7.3.2 van CUR/PBV-Aanbeveling 65.	✗	3 m <sup>1</sup>
