Inspectierapport

QSI - 20204062 DHMZ - Versie: 0

Inspectie voorziening op vloeistofdichtheid volgens AS SIKB 6700-V3.0.

Insp. calamiteitenbak De Hoop Mengvoeders BV te Zelhem

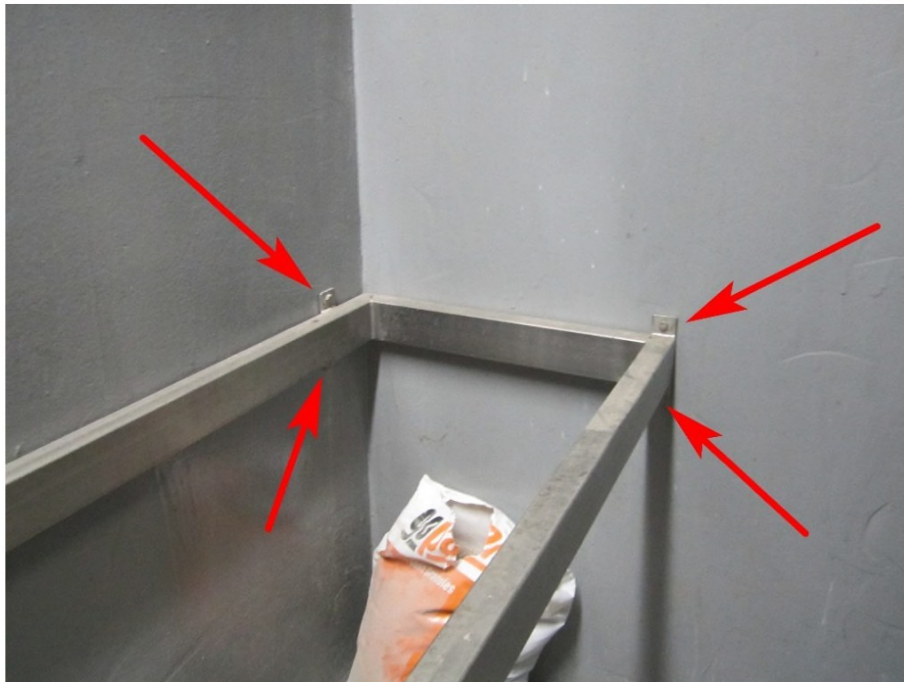
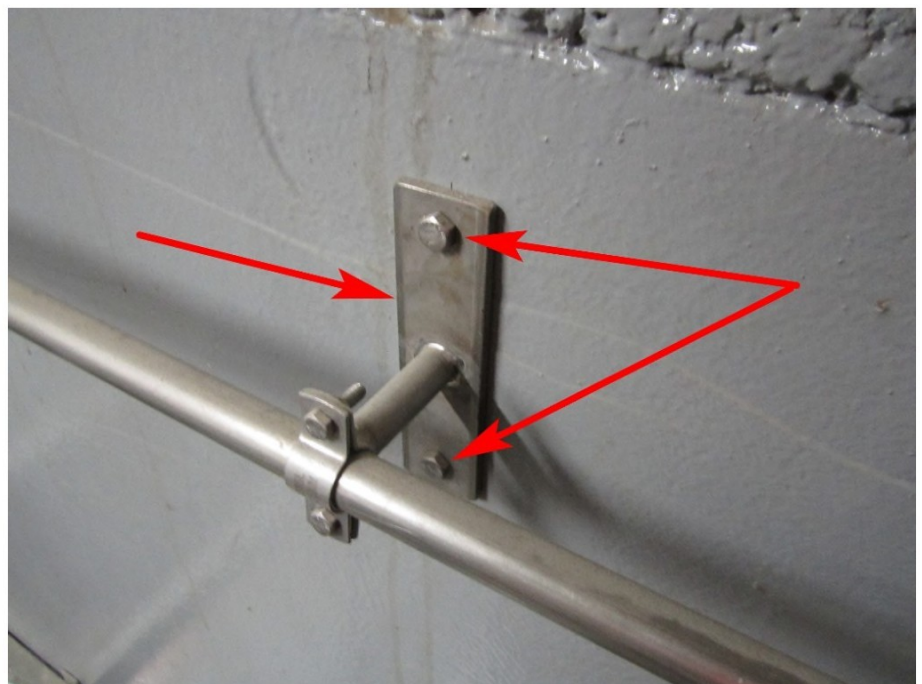
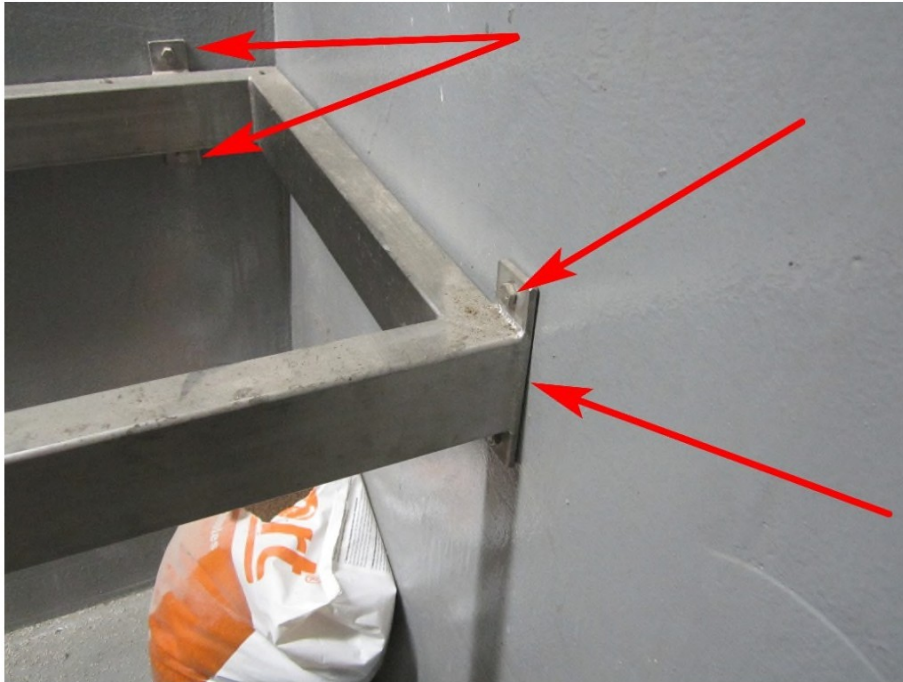
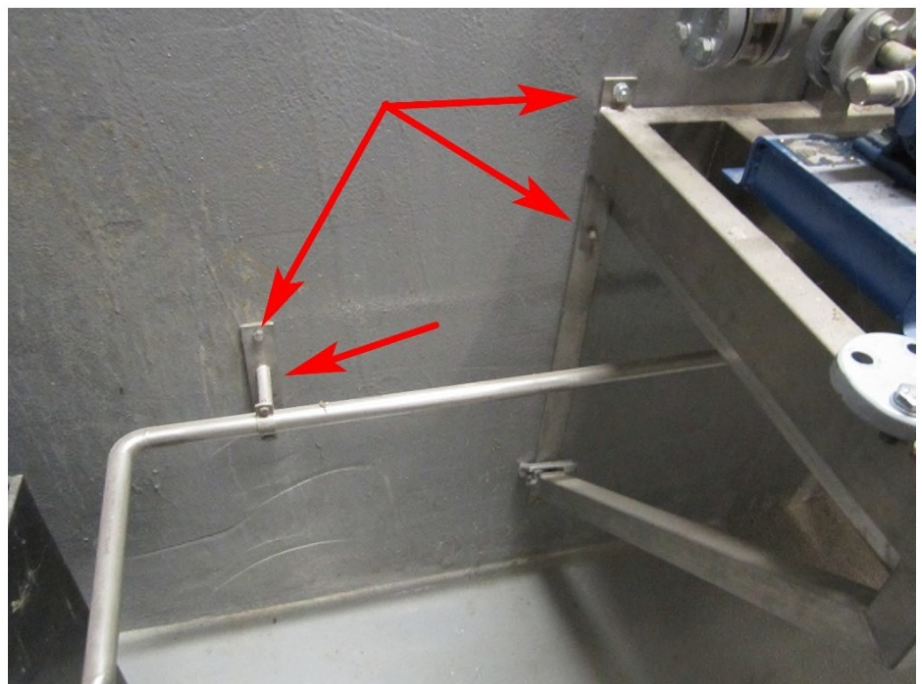
ASPECT	Bevestigingspunten		
TEKORTKOMING	Bevestigingspunten zijn niet vloeistofdicht afgewerkt		
CLASSIFICATIE	Gebrek (G1)		
NUMMER	KRITISCHE PLAATS	HOEEVELHEID	FOTO NR. (BIJLAGE 1)
1	Ja	+/- 30 stuks	1 t/m 4

CALAMITEITENBAK	
Gebrek	Technische eisen herstelwerkzaamheden
G1	Pakking aanbrengen tussen bevestigingspunt en wand/vloer of Bevestigingspunten kitten volgens CUR-65 § 6.6 Let op: indien er wordt gekit, dan tevens bevestigingsplaten vloeistofdicht afwerken (kitten)
G2	Kit aanbrengen volgens CUR-65 § 6.6, voegspanning moet voldoen aan CUR-65 § 4.6.4.

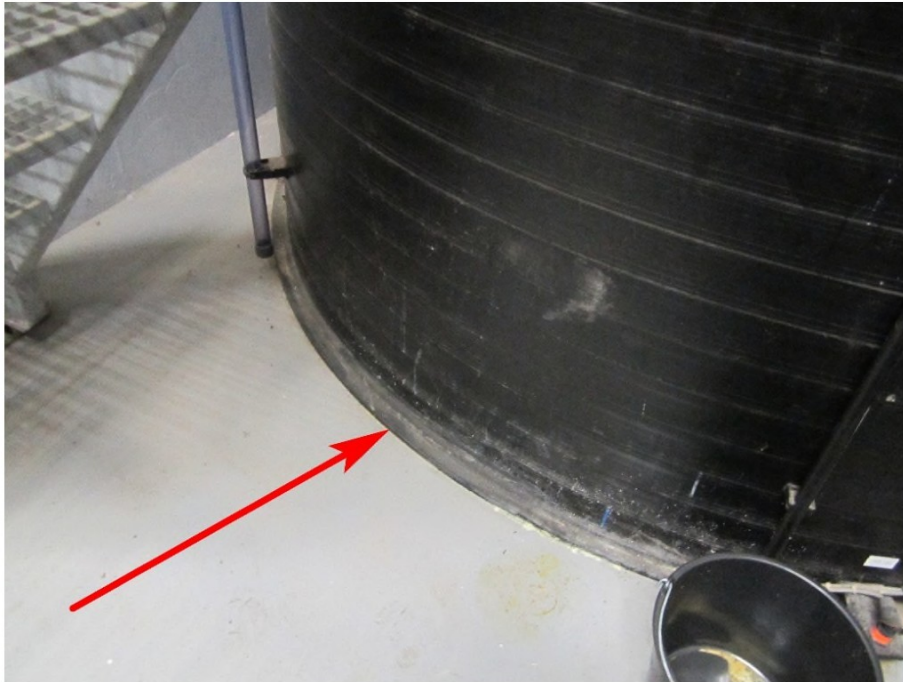
Foto nr. 5

ASPECT	Aansluitingen		
TEKORTKOMING	Aansluiting vloer / tank is niet vloeistofdicht afgewerkt		
CLASSIFICATIE	Gebrek (G2)		
NUMMER	KRITISCHE PLAATS	HOEEVELHEID	FOTO NR. (BIJLAGE 1)
2	Ja	Omtrek 8,5 m	5

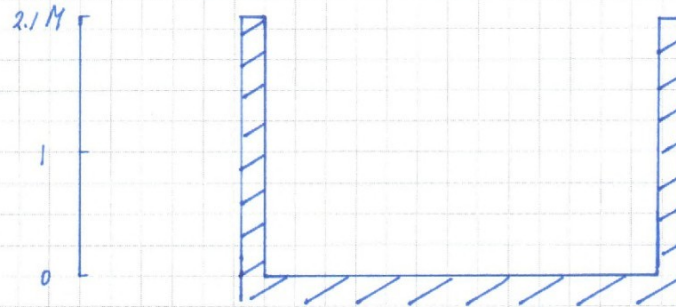
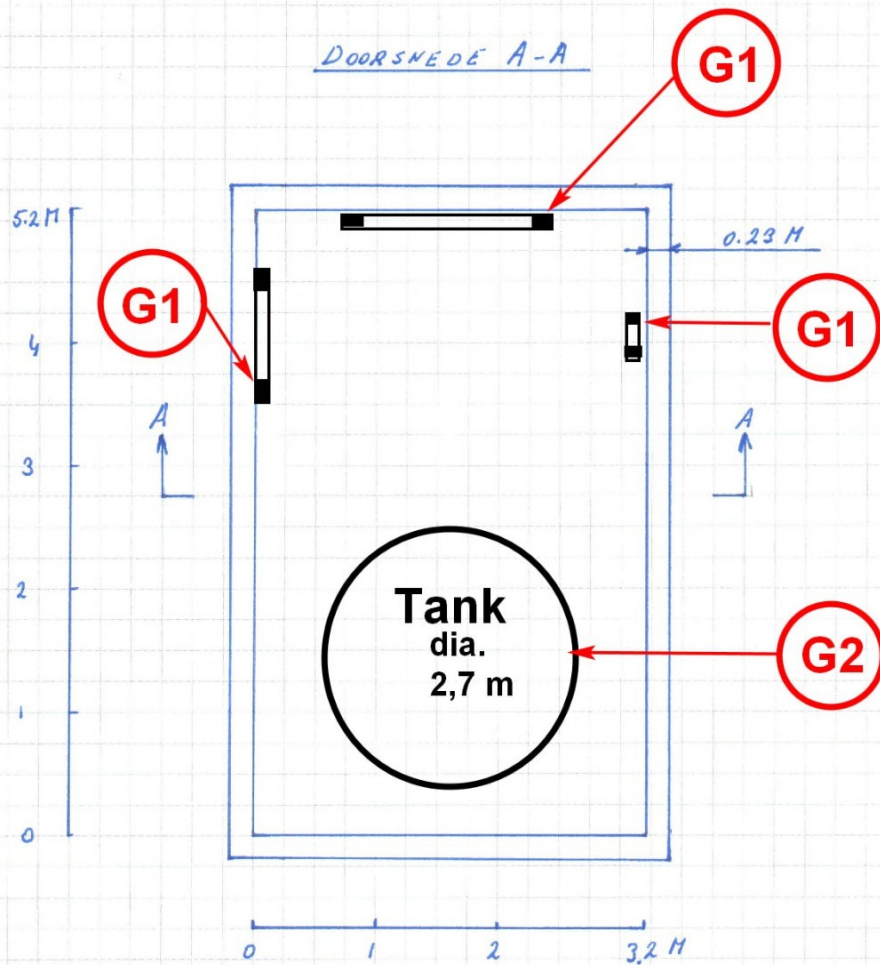
- In bijlage 1 zijn foto's van de aangetroffen tekortkomingen opgenomen (indien van toepassing);
- In bijlage 2 is een tekening van de voorziening opgenomen (indien van toepassing);
 - Tekening 1: Overzicht voorziening met ingetekende tekortkomingen.
