## Rapportage asbestinventarisatie Projectnummer: I21137

**Garage (incl. houtopslag) en schuur (incl. houtopslag)  
aan de Regelinklaan 3 te Hengelo (Gld)**

Versie : 1  
Datum onderzoek : 10 maart 2021  
Datum rapportage : 15 maart 2021  
Rapportage geldig tot : 15 maart 2024

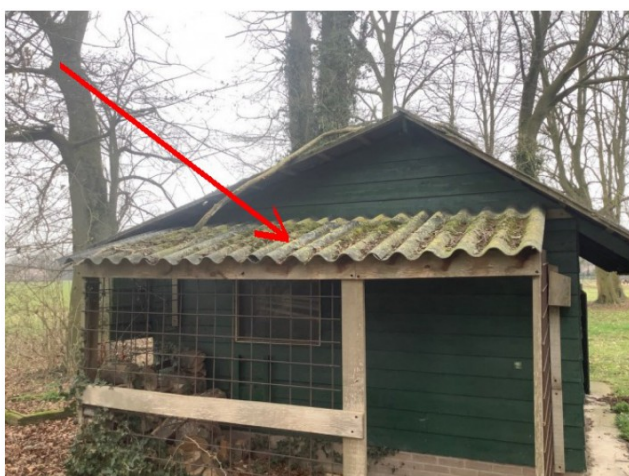
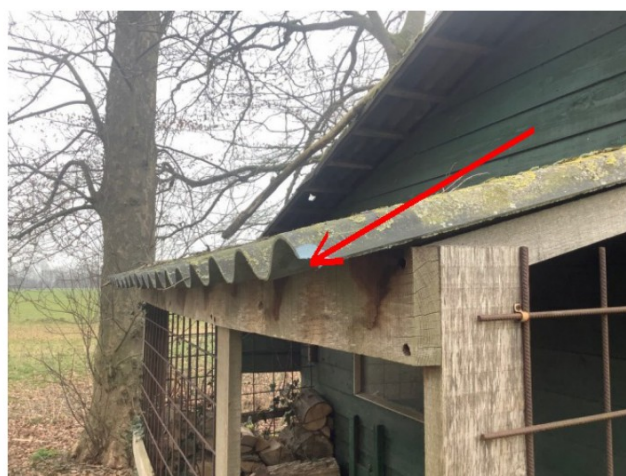
| <b>Locatie</b> | dak houtopslag aan de schuur | <b>Verdieping</b> | dak |
| <b>Monstercode</b> | M1 | <b>Soort materiaal</b> | golfplaat |
| <b>Asbesthoudend</b> | ja | <b>Asbestsoort</b> | Chrysotiel |
| <b>Analysecertificaat</b> | V210301259 v1 | <b>Percentage</b> | 10-15% |
| <b>Hechtgebondenheid</b> | hechtgebonden | <b>Beschadiging</b> | niet |
| <b>Bereikbaarheid</b> | goed | <b>Risicoklasse</b> | 2 buitensanering |

Golfplaten op het dak van de houtopslag aan de schuur. M1

| <b>Risicobeoordeling</b> | Er is geen direct risico aan blootstelling van asbest. |

| <b>Aanbevelingen</b> | Niet van toepassing. |
