**Nader onderzoek  
stabiliteit en breukvastheid  
Resista-iepen Kastanjelaan Hengelo (Gld)**

Opdrachtgever: Gemeente Bronckhorst  
Postbus 200  
7255 ZJ Hengelo (Gld)

Status: **Definitief**  
Datum: 12 juli 2023

Uitvoering: Foreest Groen Consult B.V.  
Van Pallandtlaan 10  
6998 AW Laag-Keppel  
T 0314 642221  
E-mail [info@foreestgroenconsult.nl](mailto:info@foreestgroenconsult.nl)  
[Http://www.foreestgroenconsult.nl](http://www.foreestgroenconsult.nl)

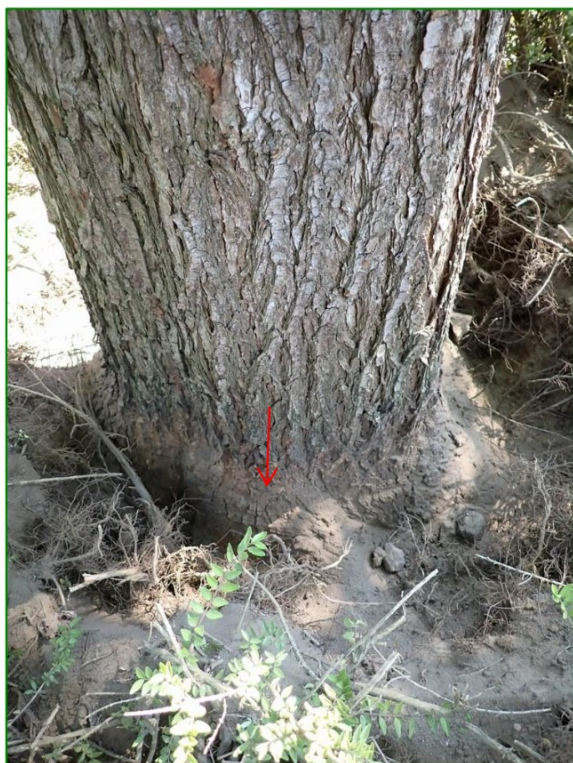
Foto: verdikking

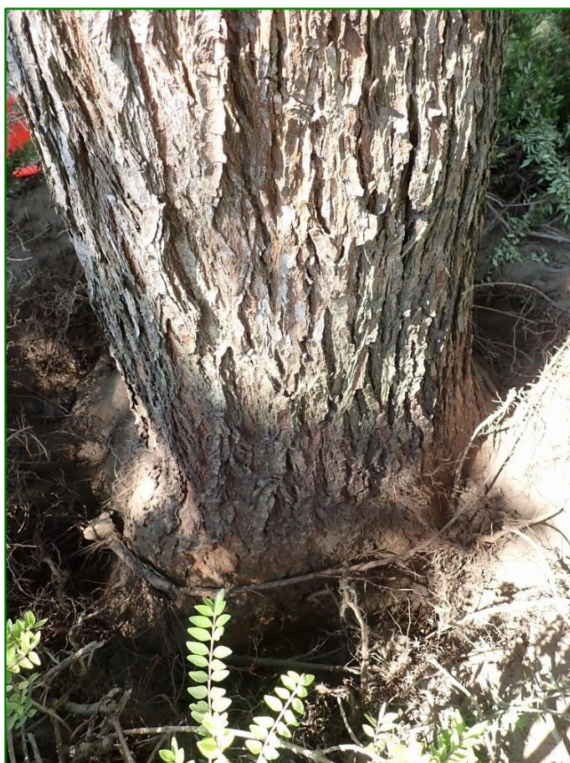
Foto: de stamvoet loopt breder uit

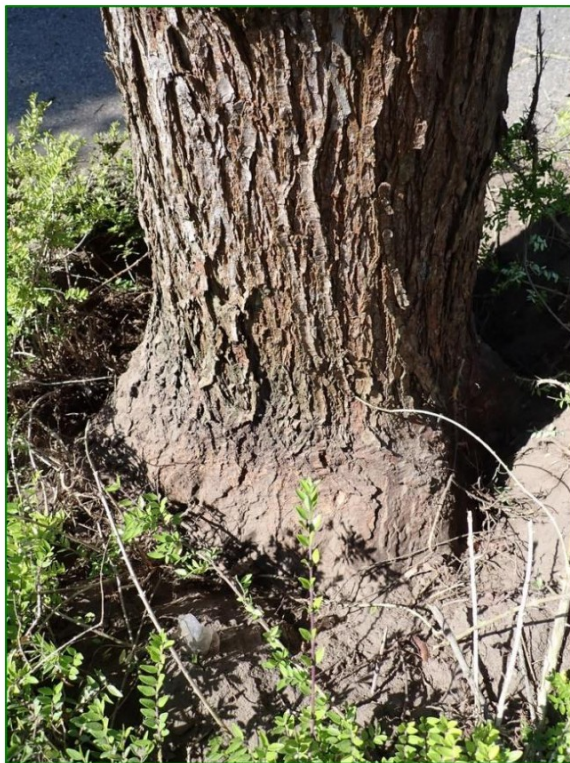
Foto: regelmatig gevormde stamvoet

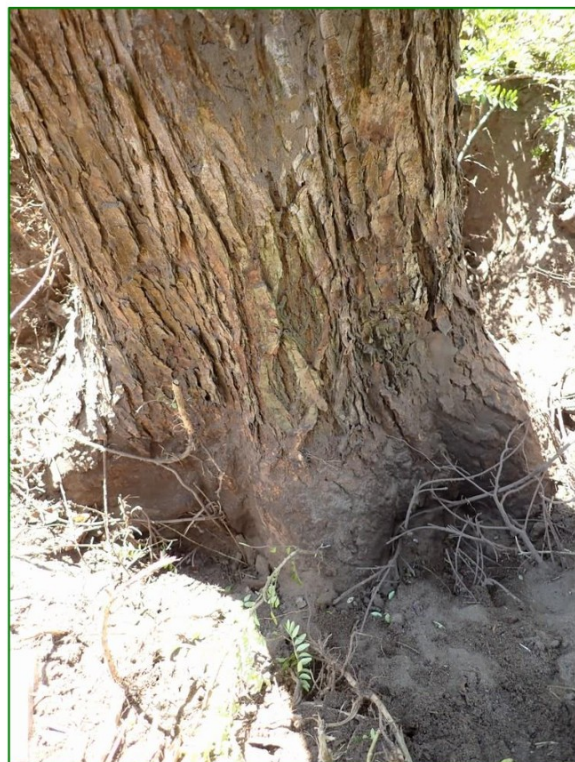
Foto: de stamvoet heeft vier wortelaanzetten.  
De wortelaanzetten groeien schuin naar beneden

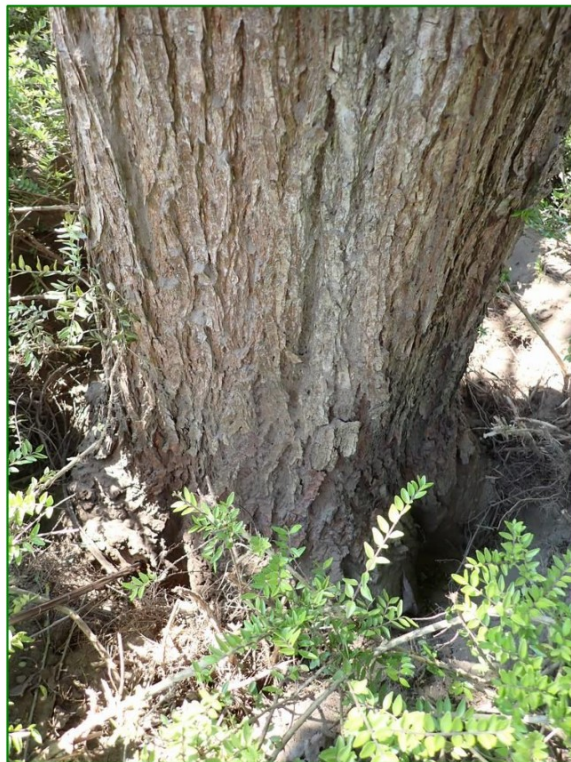
Foto: de stamvoet bevat rondom vijf normaal uitziende wortelaanzetten op 10 centimeter onder maaiveld

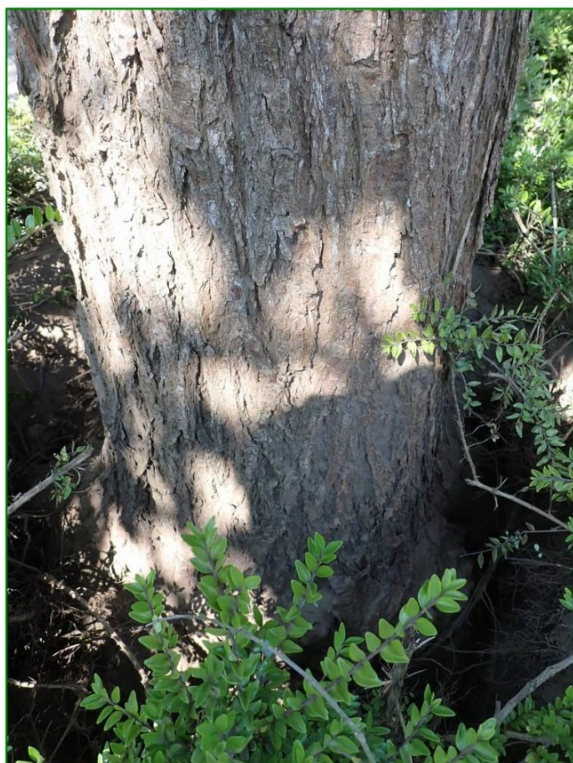
Foto: regelmatig gevormde stam en goed aangehechte schors

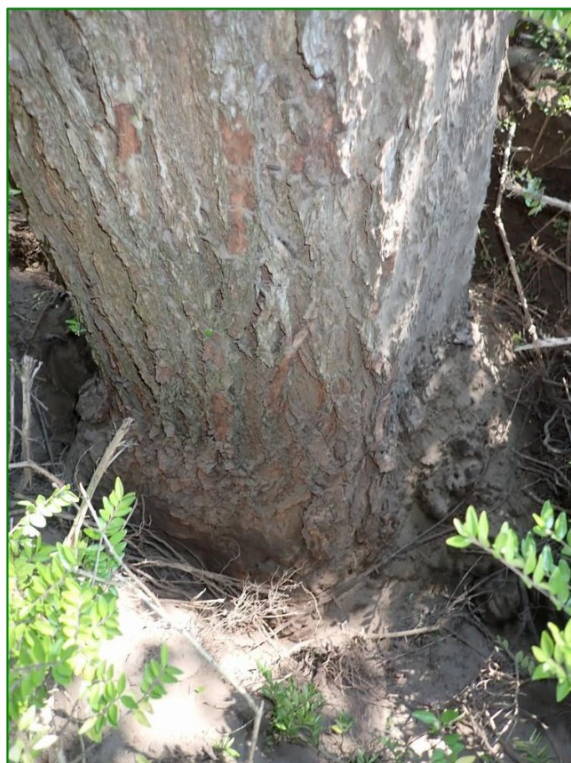
Foto: onder maaiveldniveau is de schors zacht (enigszins vervoosd)

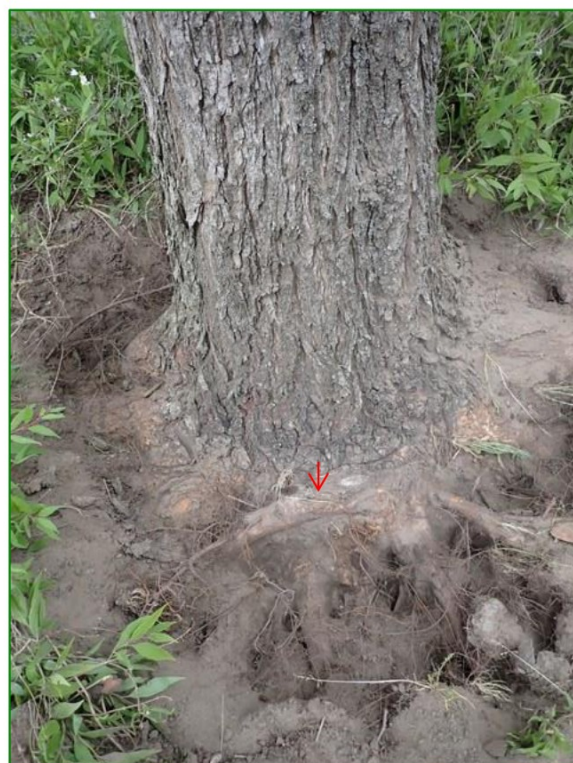
Foto: wurgwortel

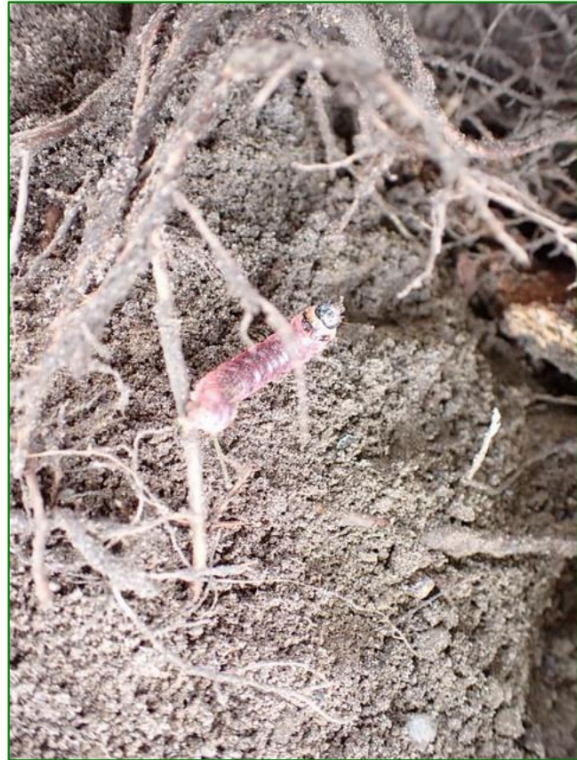
Foto: wilgenhoutrups (*Cossus cossus*) komt uit de stamvoet, ter hoogte van de holte (zie 4<sup>e</sup> foto). Het aangetaste hout heeft een zure geur.

De bomen met de nummers 5, 13, 14, 29 en 32 wordt geadviseerd binnen 3 maanden te vellen. Geadviseerd wordt de 22 bomen met kenmerken van onverenigbaarheid eveneens te vellen met als doel de veiligheid in de toekomst te waarborgen. Als ervoor gekozen wordt deze bomen nog enige tijd te laten staan, is het noodzakelijk twee keer per jaar én na een storm een boomveiligheidscontrole uit te voeren.

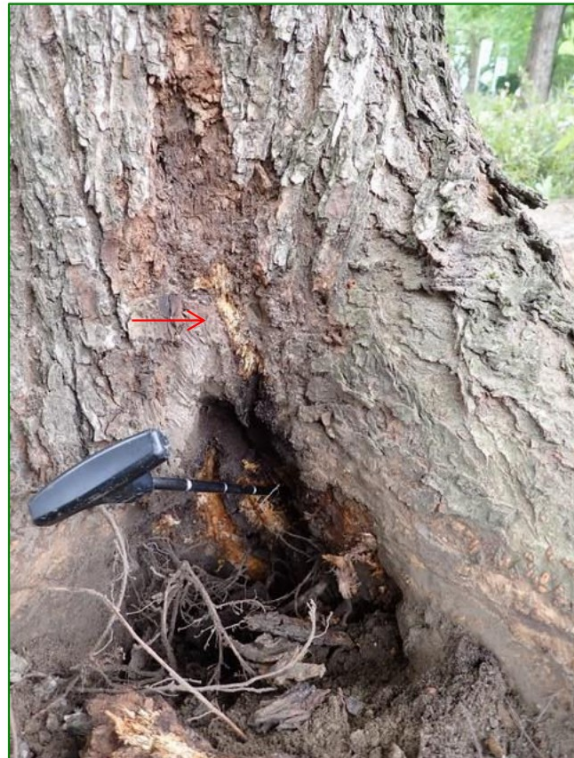
De bomen met de nummers 5 en 30 zijn breukgevaarlijk als gevolg van de rotting die zich onder maaiveld bevindt, in combinatie met de onregelmatigheden in de baststructuur.

Foto: holte van 30 cm diep, op 20 cm onder maaiveld van. Daarboven bevindt zich lijnvormige versterkingsgroei (rode pijl)

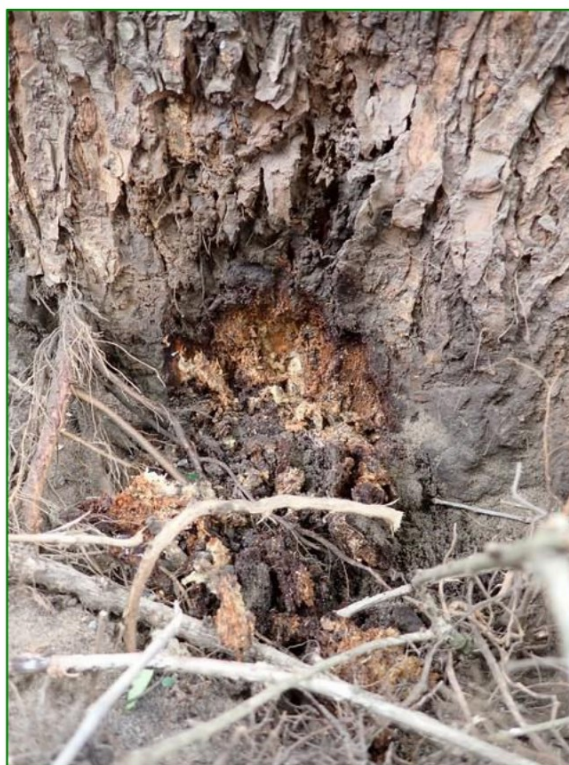
Foto: vervoosde schors aan de zuidwestzijde

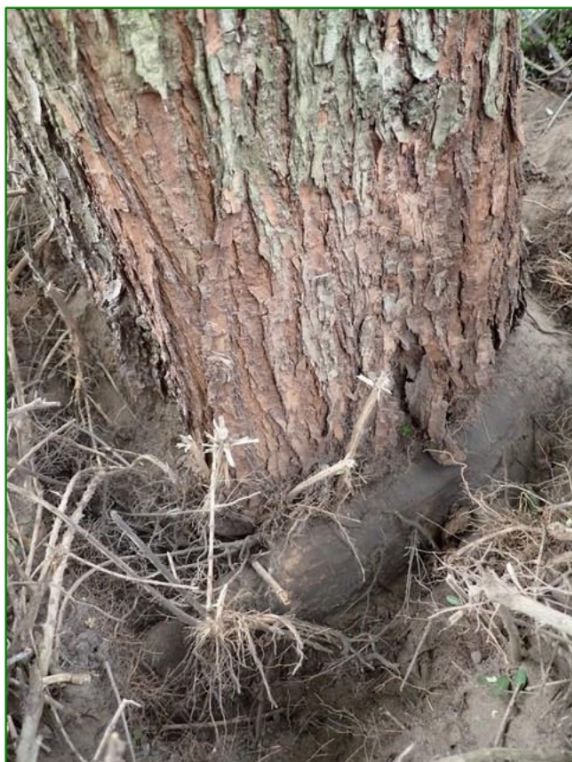
Foto: wurgwortel knelt de stam af

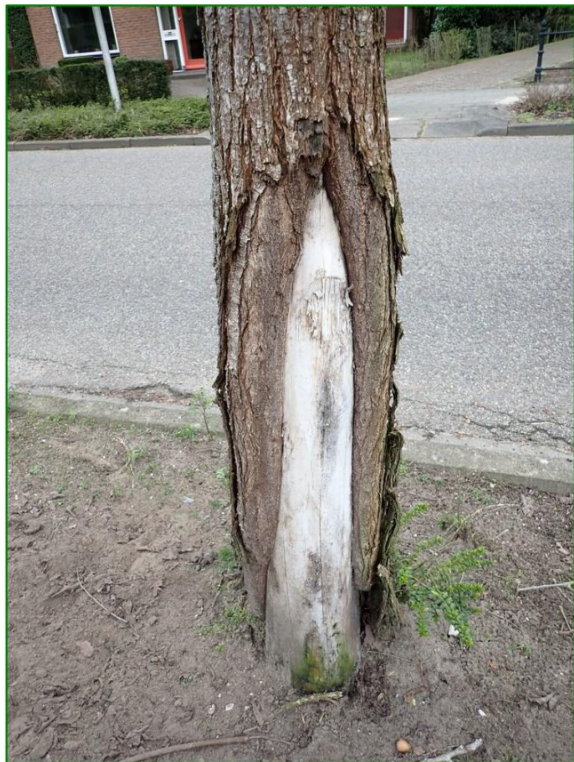
Op de stamvoeten van de iepen met de nummers 7, 19, 29 en 30 laat schors los. Dit is het gevolg van een rotting onder maaiveld. Op meer dan 1/3 van de omtrek zijn de stamvoeten beschadigd. De bomen voldoen niet aan de veiligheidsnorm. Deze zijn breukgevaarlijk.

Foto: de schade beslaat meer dan 1/3 van de stamomtrek

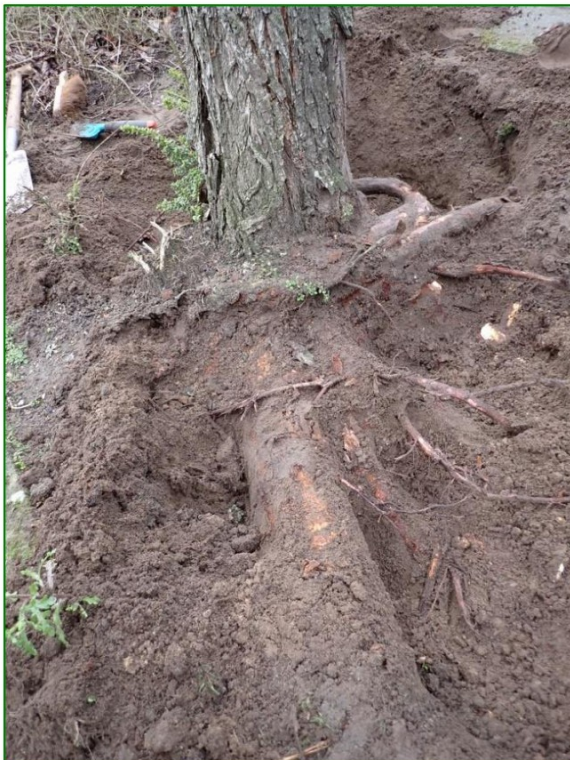
Foto: oppervlakkige adventiefwortel

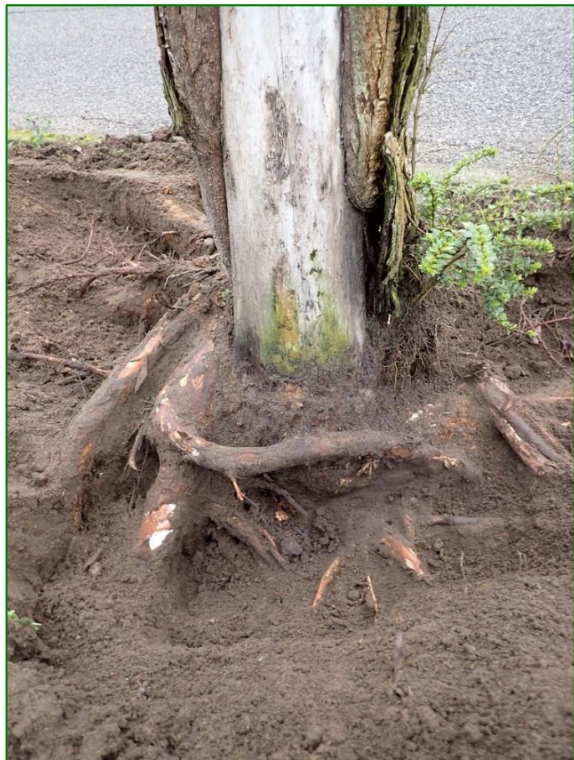
Foto: draaigroei; cilindrische stam; normale structuur van trek- en drukwortels ontbreekt

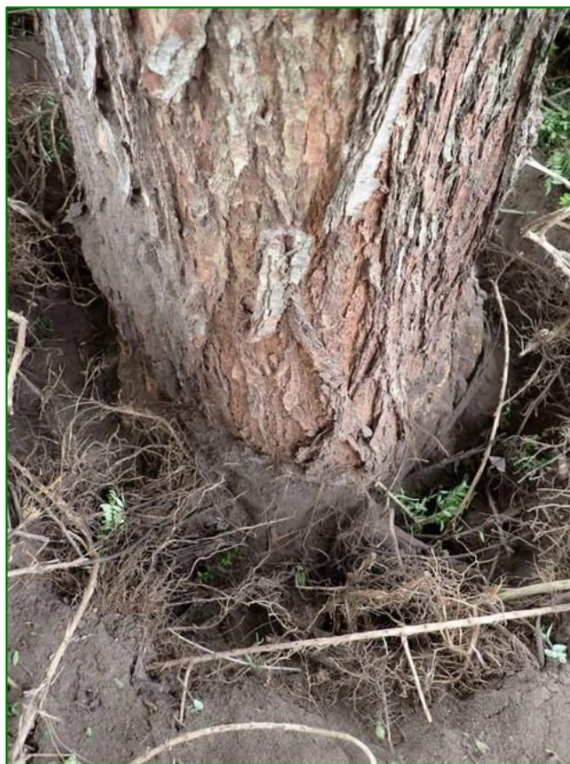
Foto: cilindrisch vormige stamvoet met hier en daar een lichte verdikking

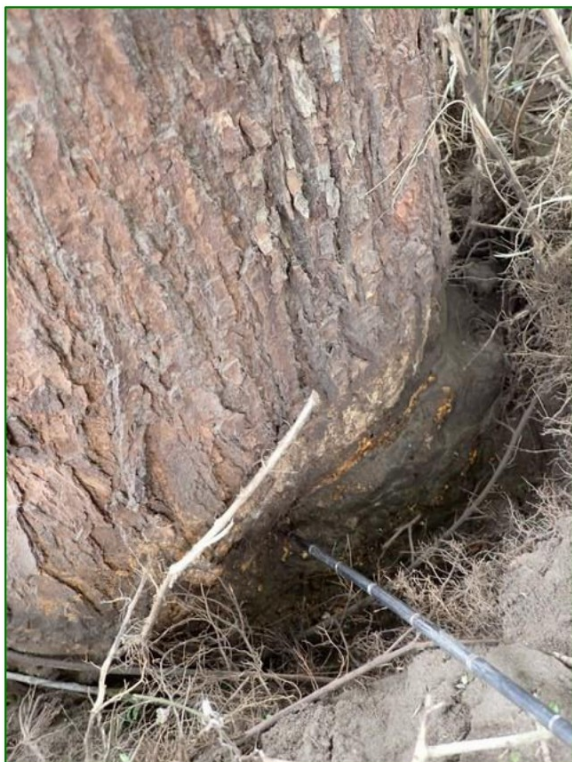
Foto: insnoering als gevolg van wurgwortel; de zwarte bast is enigszins vervoosd

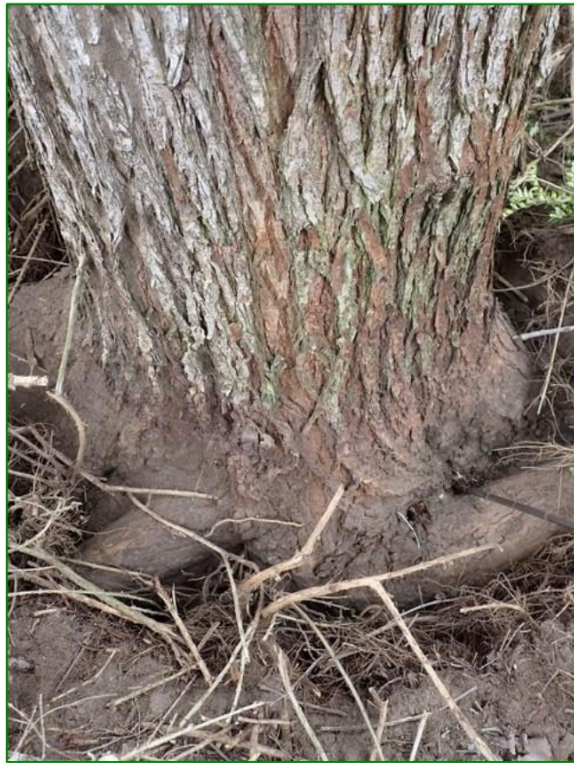
Foto: verbrede stam met adventiefwortels

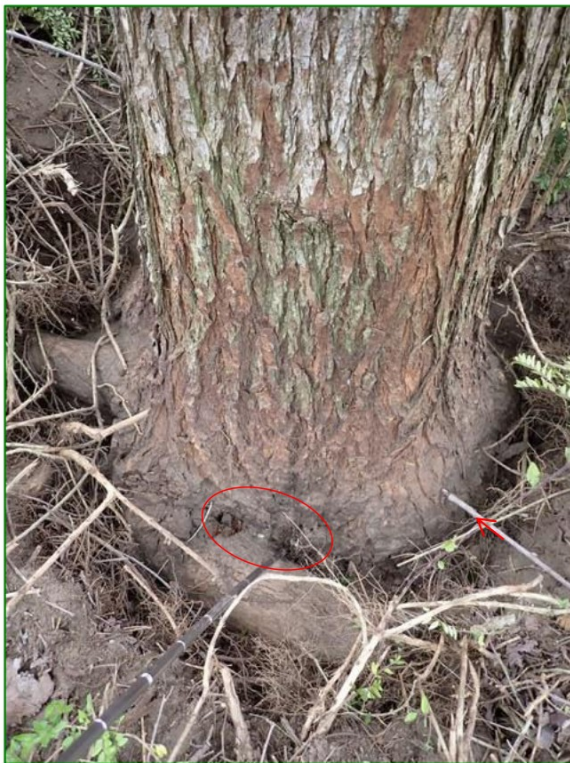
Foto: wurgwortel daarachter is de bast op de stam, licht vervoosd; verdikking rechts daarvan

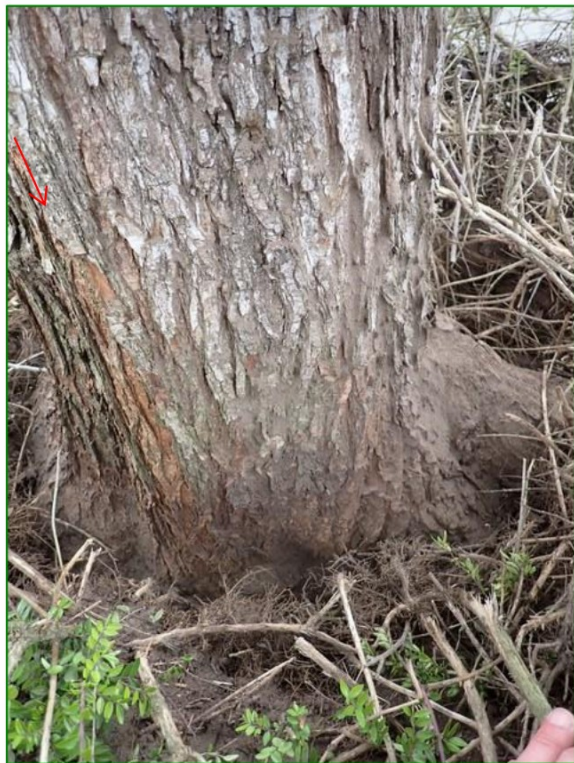
Foto: zone met versterkingsgroei op de stam

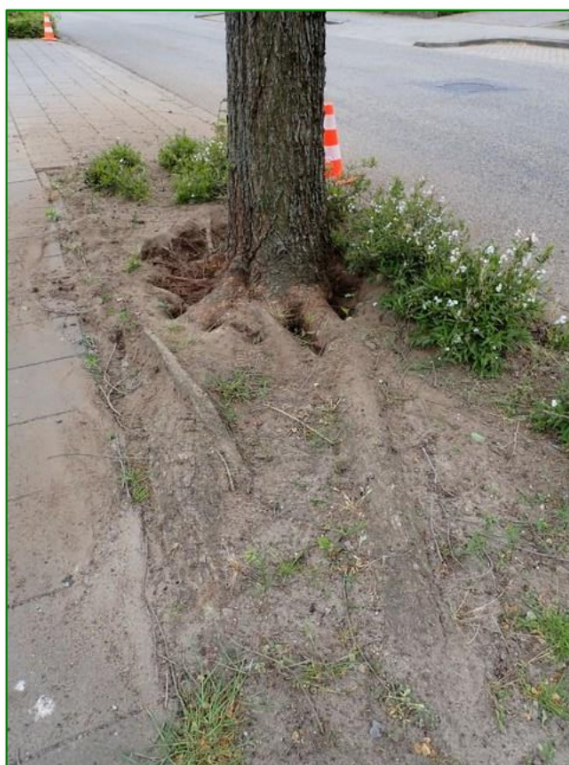
Foto: oppervlakkige wortels met een slingerend verloop

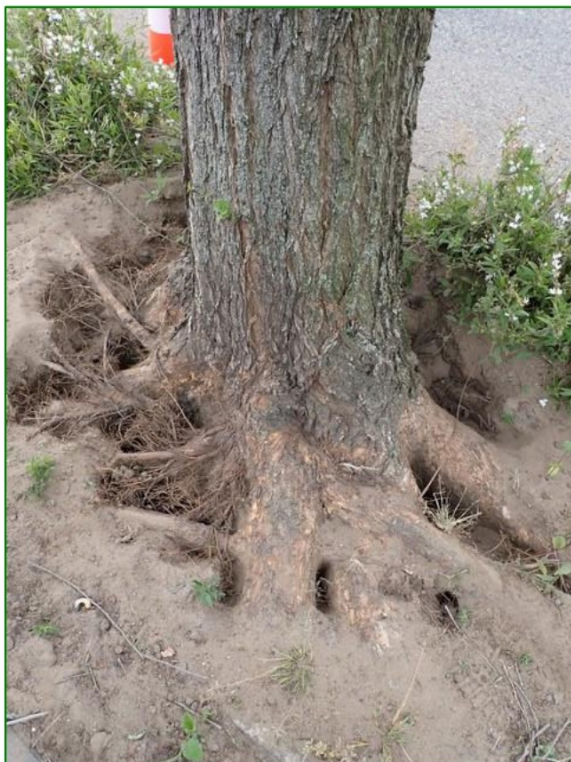
Foto: adventiefwortels die in leeftijd variëren van jong tot oud

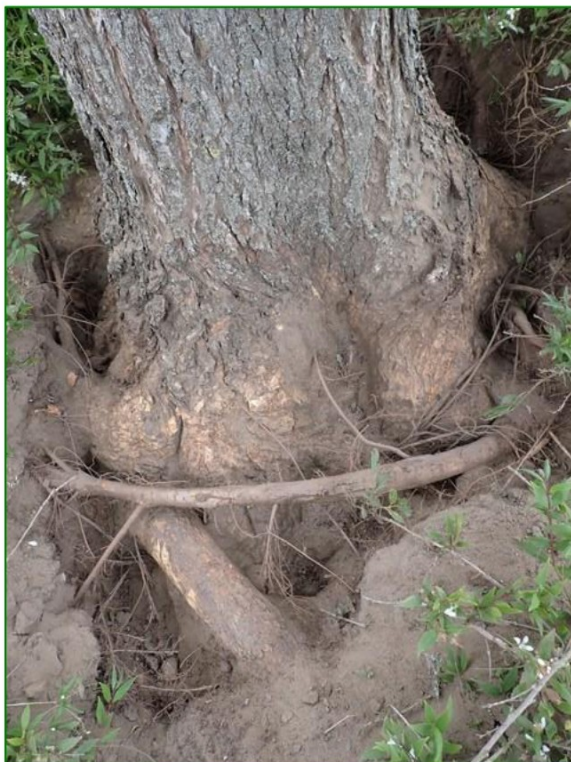
Foto: verbrede voet met draaiwortels

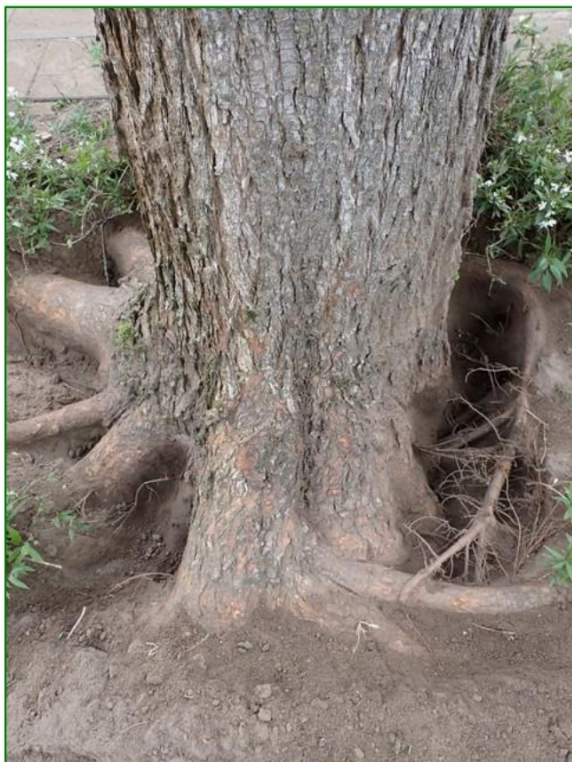
Foto: adventiefwortels variërend in leeftijd

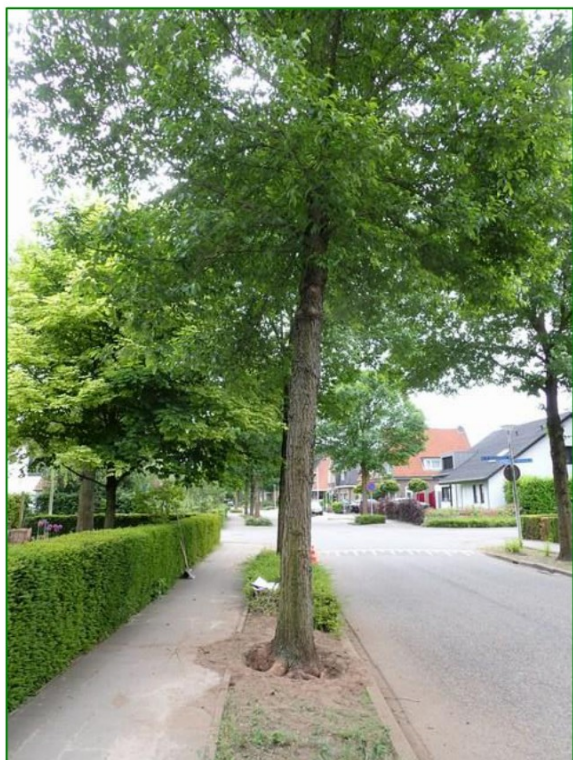
Boomnummers 13, 14 en 31 zijn voorbeelden van bomen die op dit moment aan het verzakken zijn. Dat moet geconcludeerd worden op grond van de draaiwortels die niet zorgen voor stabiliteit in combinatie met de scheefstand en een aantasting in de stamvoet. Daarbij moet opgemerkt worden dat de ernst van de mechanische mankementen bij boom 31 hoog is (zie foto's). Daarom moet deze als acuut instabiel en breukgevaarlijk worden aangemerkt.

Foto: boom 14 helt licht richting de weg tegen de heersen de windrichting in

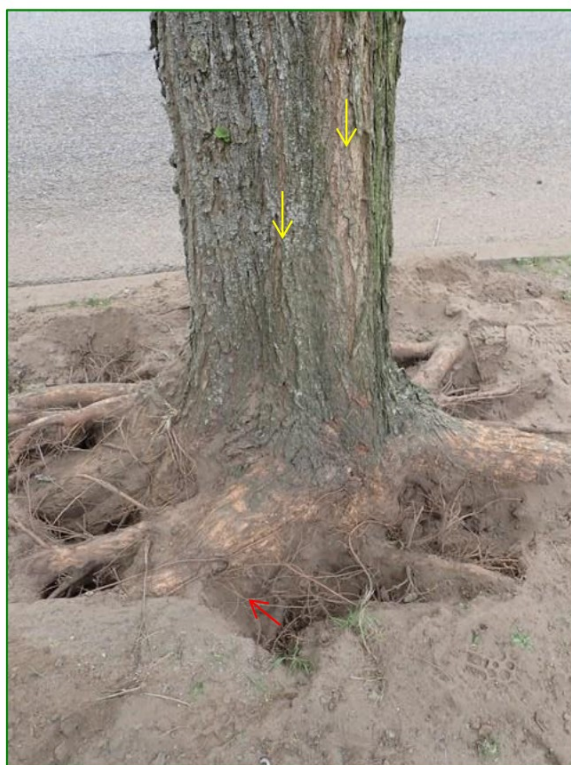
Foto: oostzijde, op de stam bevinden zich verticale groeibanen met daartussen ingevallen zones; brede wortelaanzet

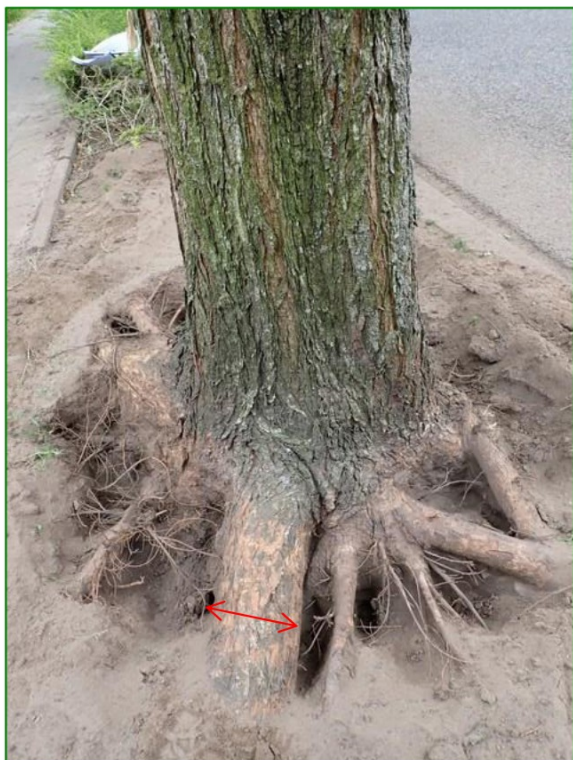
Foto: zuidzijde met adventiefwortels. Deze wortel is breder dan hoog

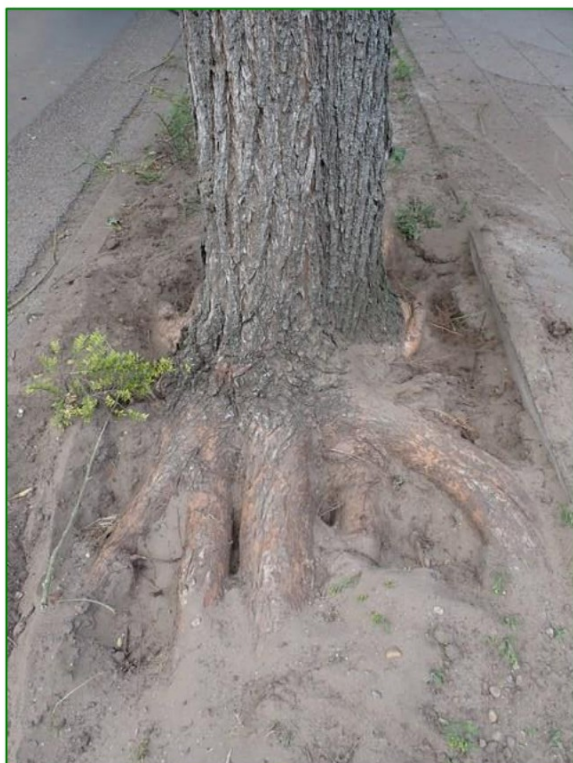
Foto: oostzijde met brede, oppervlakkig groeiende en slingerende, grove wortels

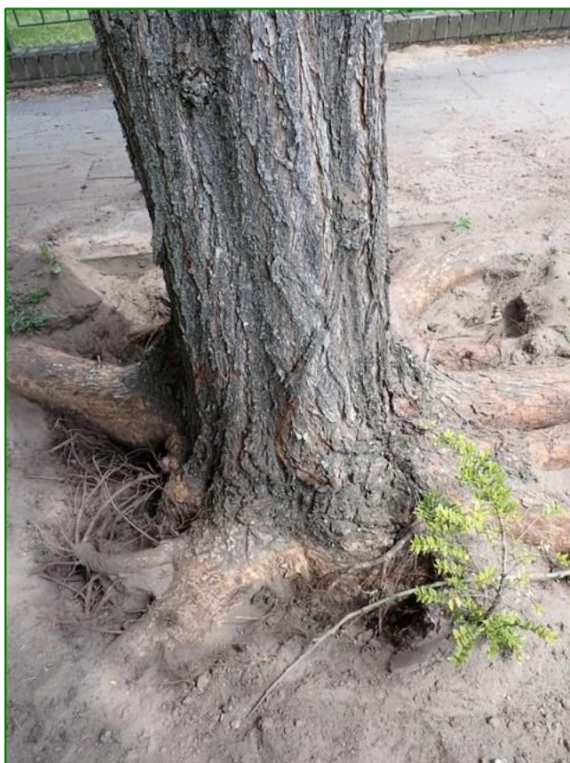
Foto: westzijde, verdikking met onregelmatige schorsstructuur

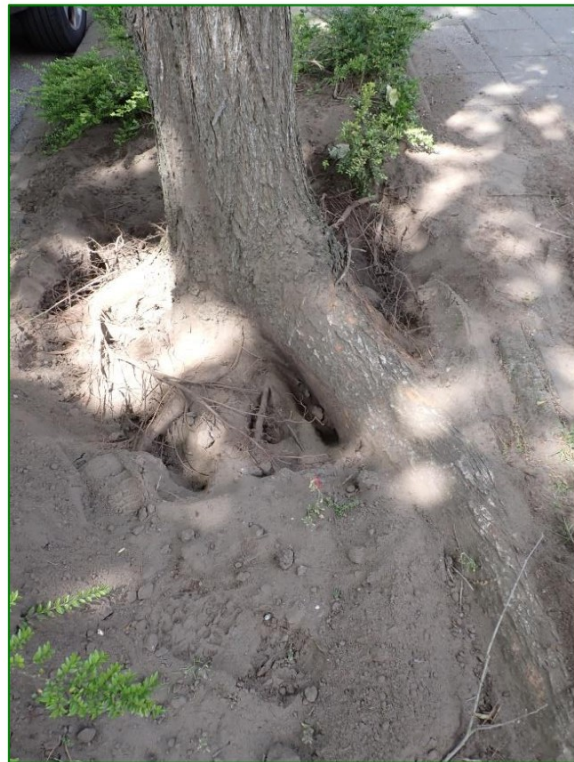
Foto: zuidzijde, oppervlakkige, langs het trottoir groeiende grove wortel

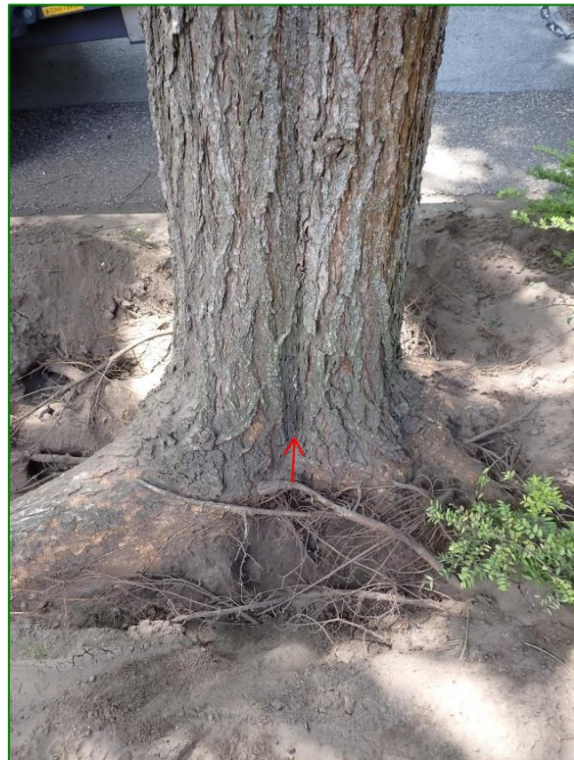
Foto: oostzijde met de naar het zuiden lopende verbrede wortel en ingevallen zone op de stam

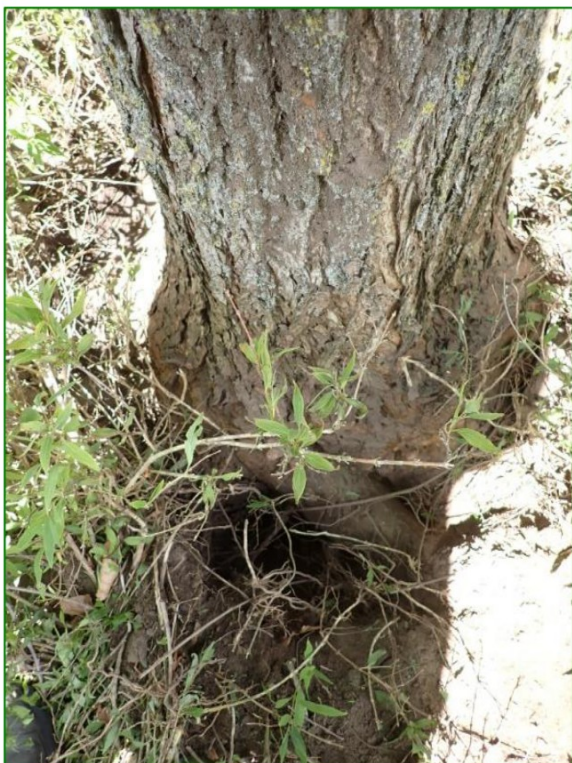
Foto: wurgwortel

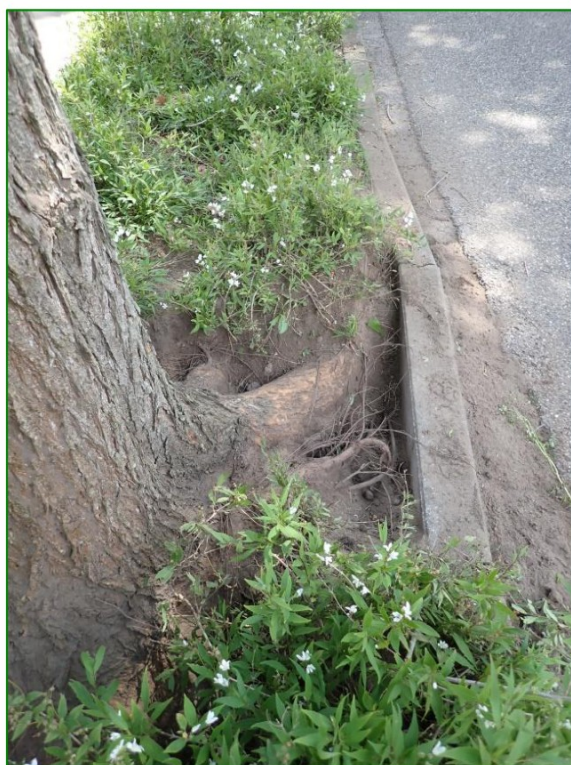
Foto: westzijde, de wortel buigt af en slingert verder langs de trottoirband

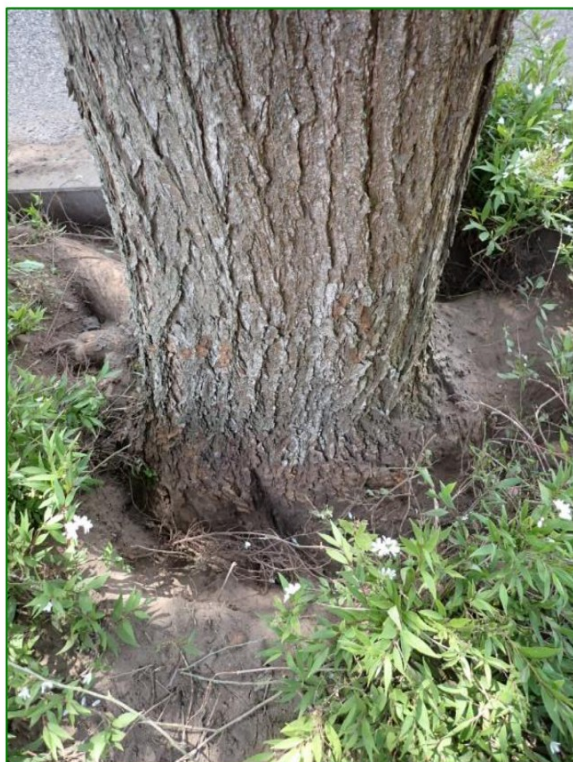
Foto: oostzijde, stijl nat beneden lopende stam met ingevallen zone en vervoosde bast

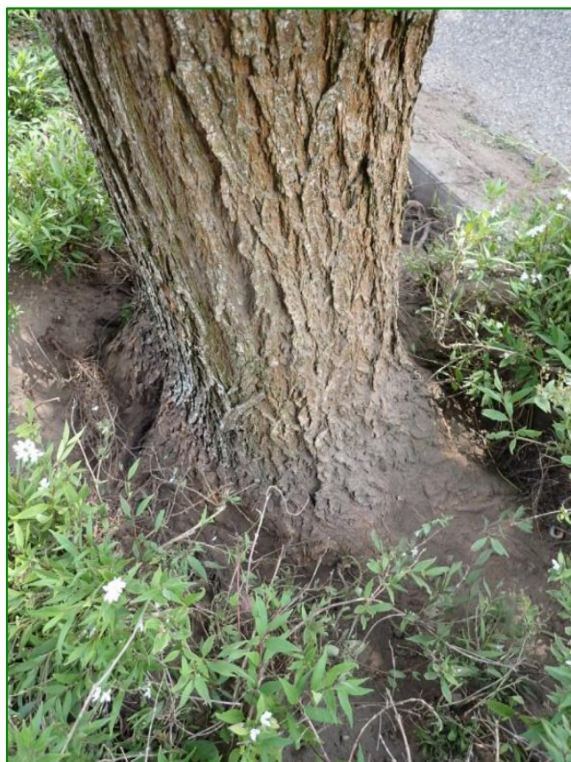
Foto: noordzijde, brede platte wortelaanzet

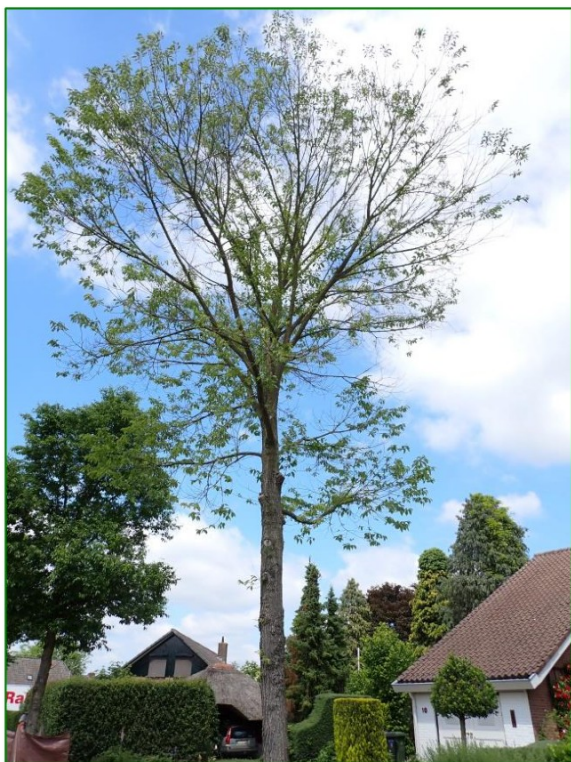
Foto: zeer transparante kroon

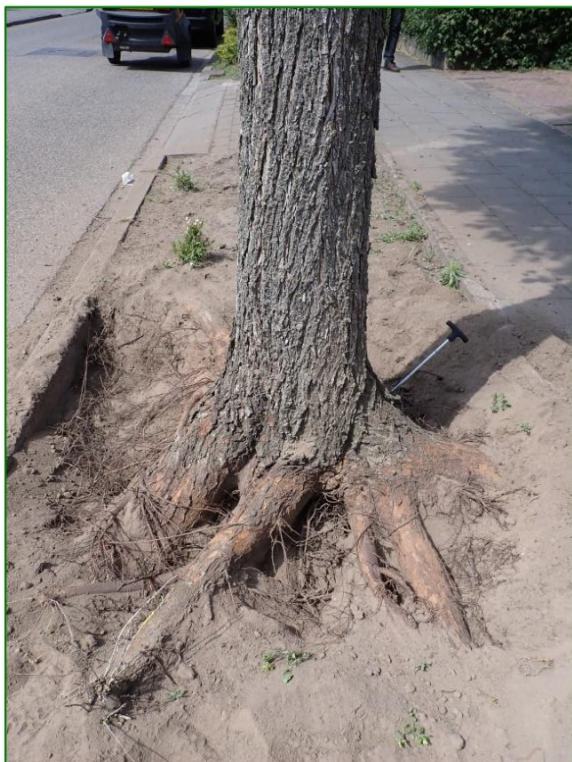
Foto: zuidzijde, afbuigende wortel

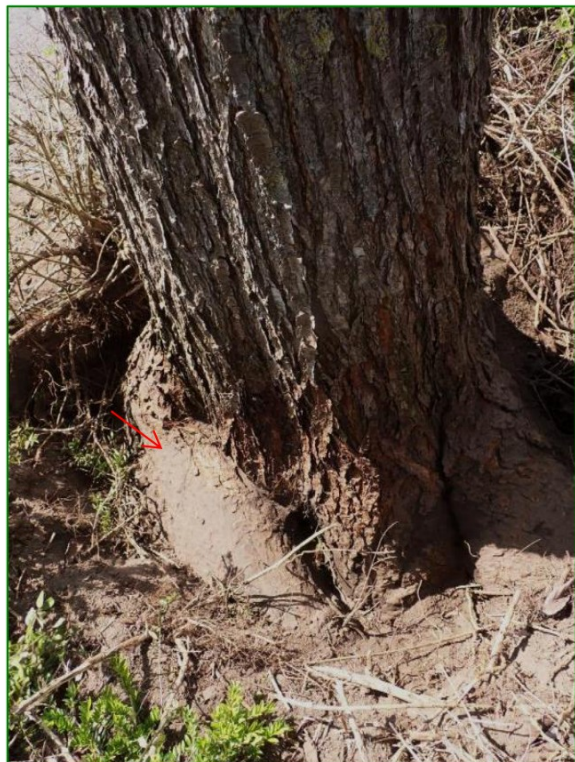
Foto: zuidzijde, wurgwortel vanaf de westzijde

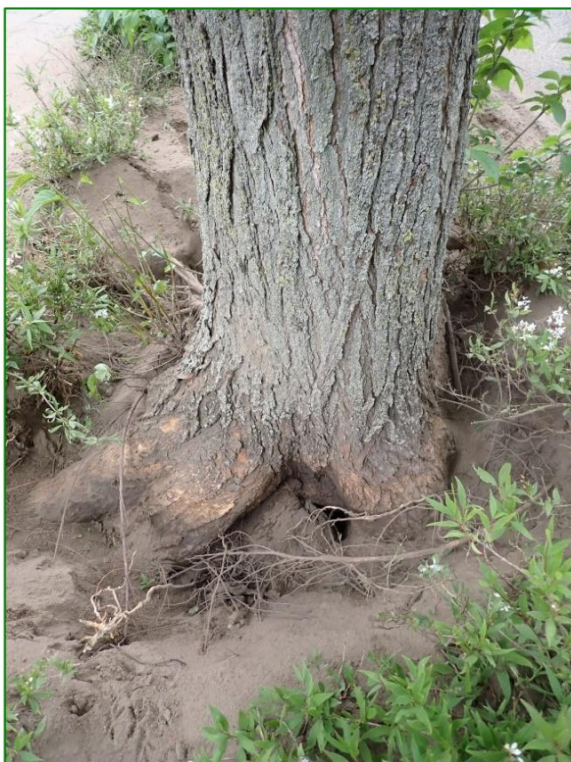
Foto: eenzijdige wortelontwikkeling

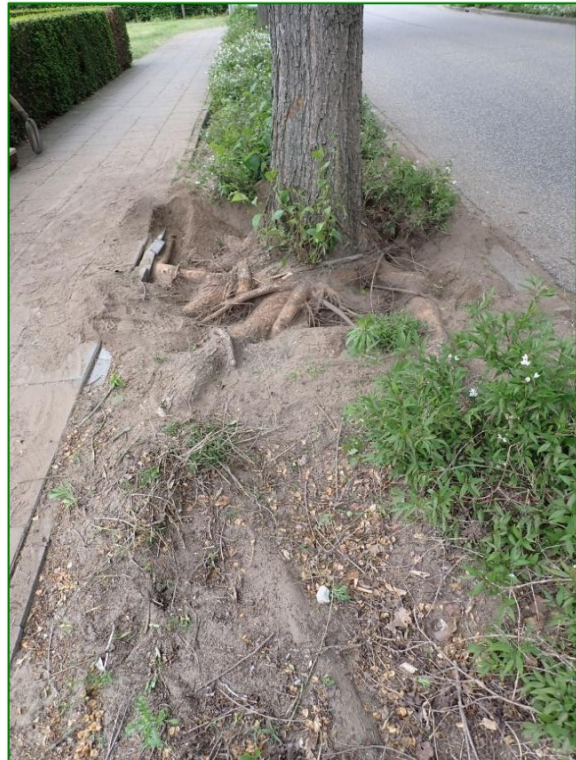
Foto: noordzijde, oppervlakkig slingerende wortels

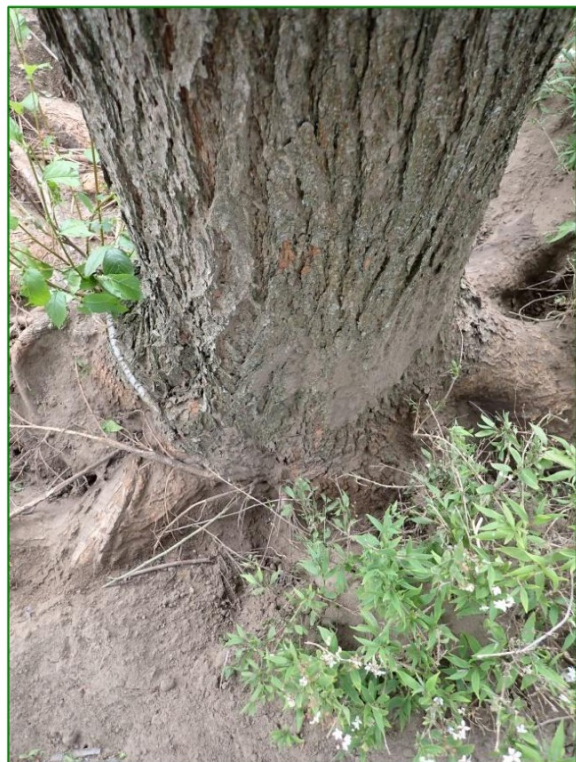
Foto: oostzijde, geen goede wortelaanzetten, wel adventiefwortels

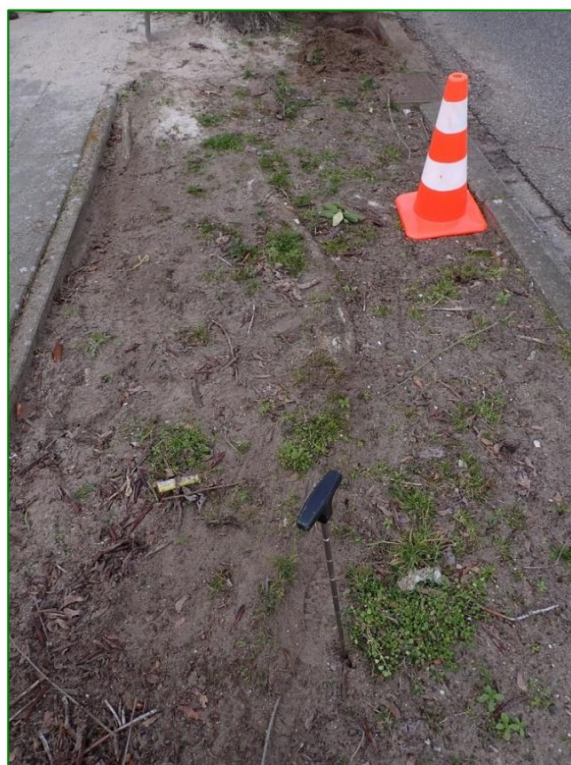
Foto: oppervlakkig slingerende wortels aan de zuidzijde

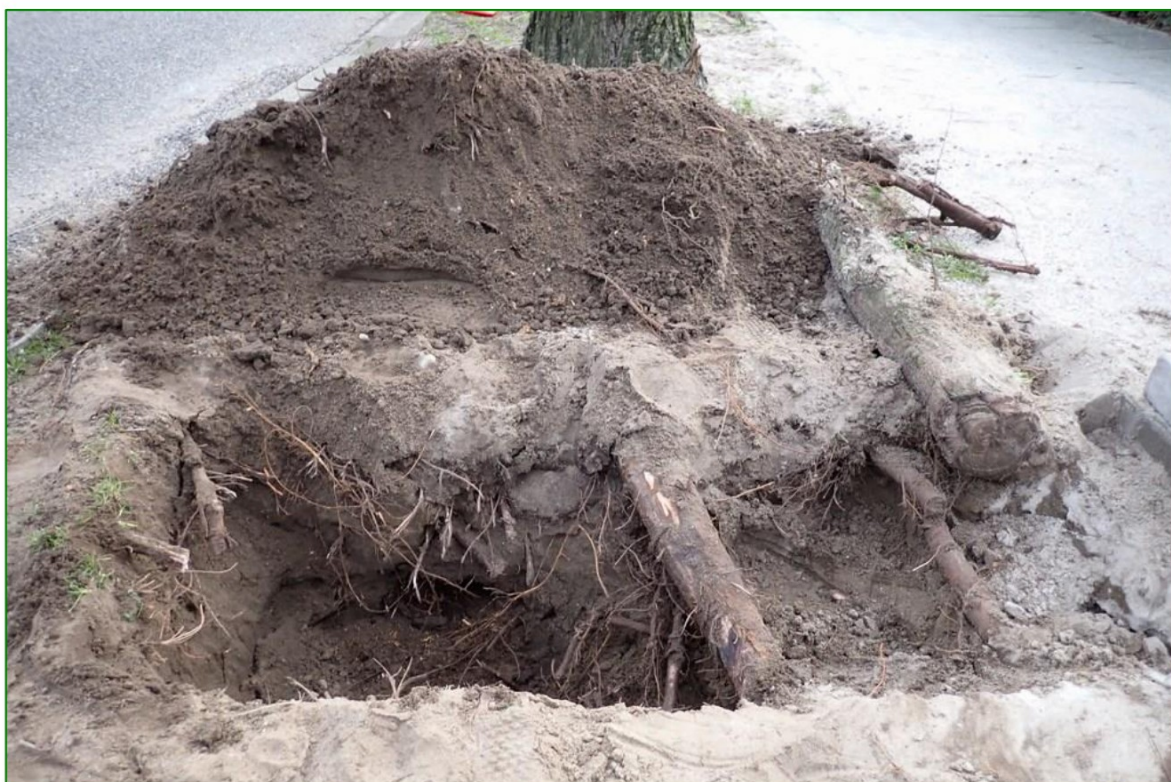
Foto: noordzijde, oppervlakkige beworteling. De grove wortel langs het trottoir is in het verleden geamputeerd

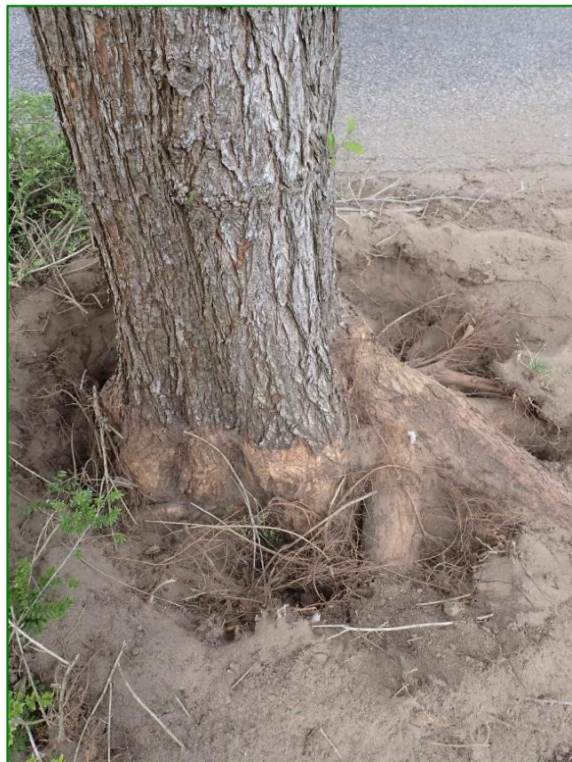
Foto: westzijde, onregelmatig gevormde stam met zones waarop versterkingsgroei plaatsvindt en daartussen ingevallen zones

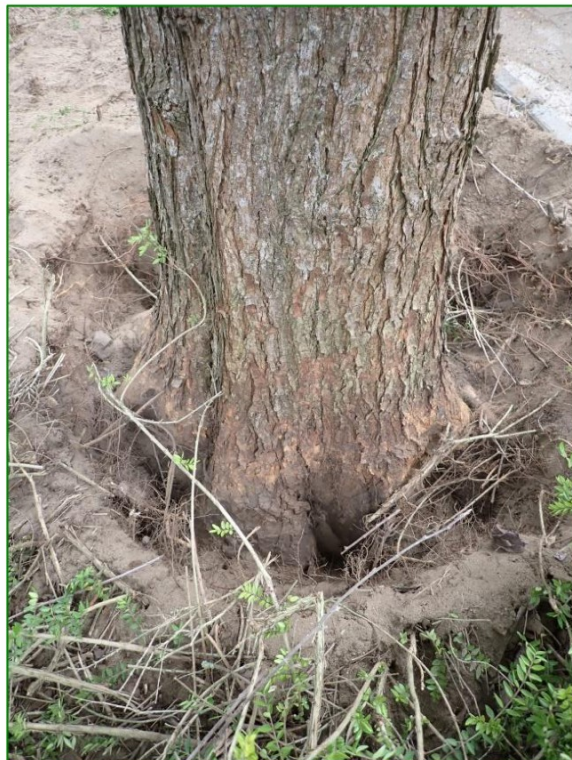
Foto: noordzijde, enigszins verbrede stamvoet

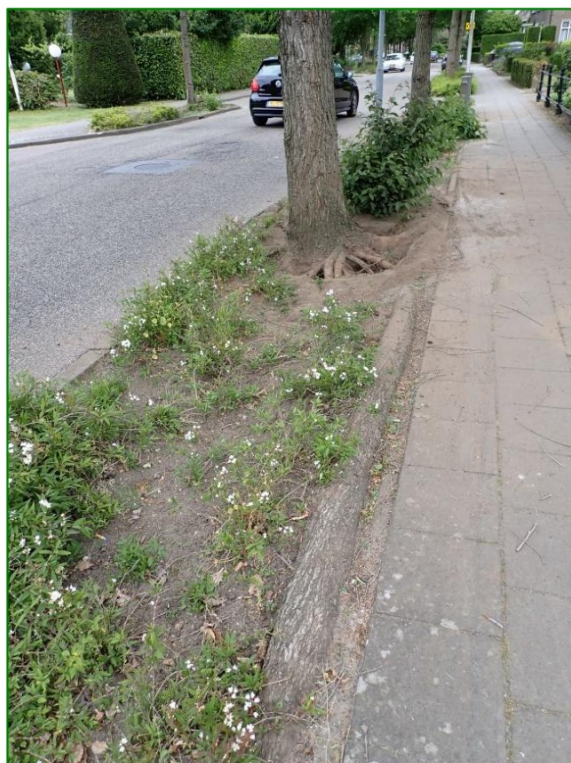
Foto: langs het trottoir groeiende, 4 meter lange, grove wortel

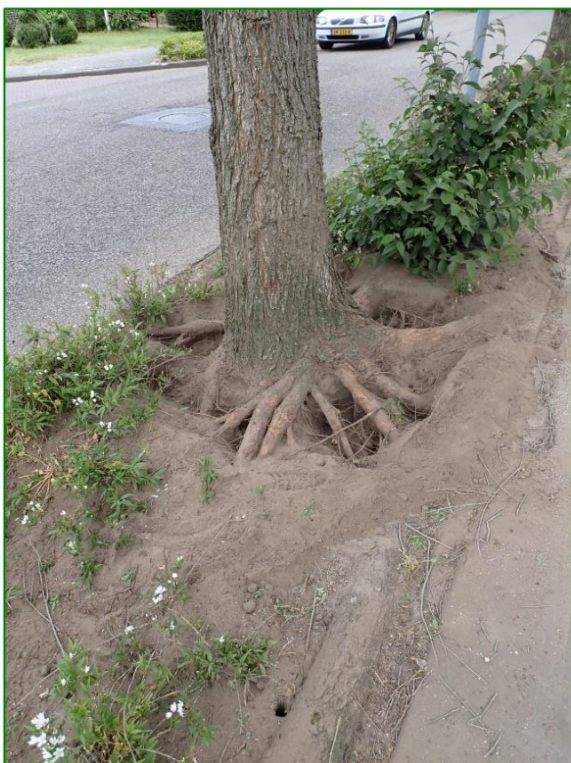
Foto: adventief wortels van verschillende leeftijden

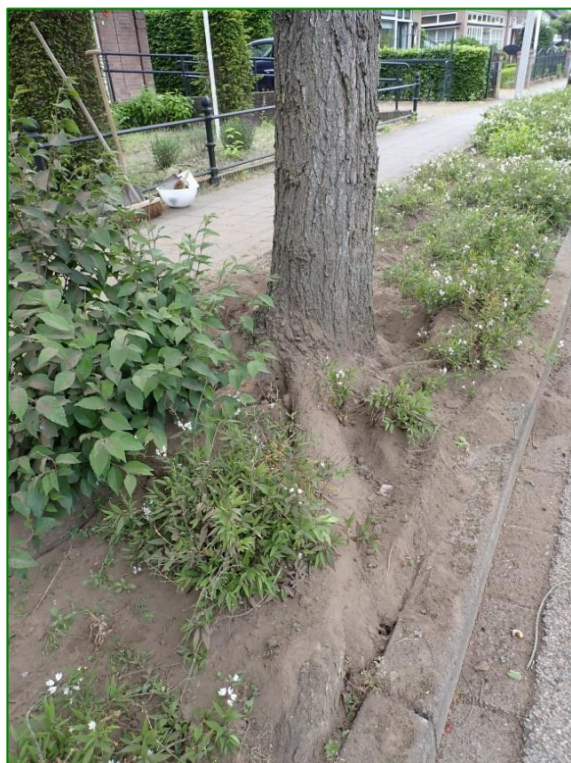
Foto: ook aan de andere zijde, groeit een oppervlakkige wortel langs de opsluitband

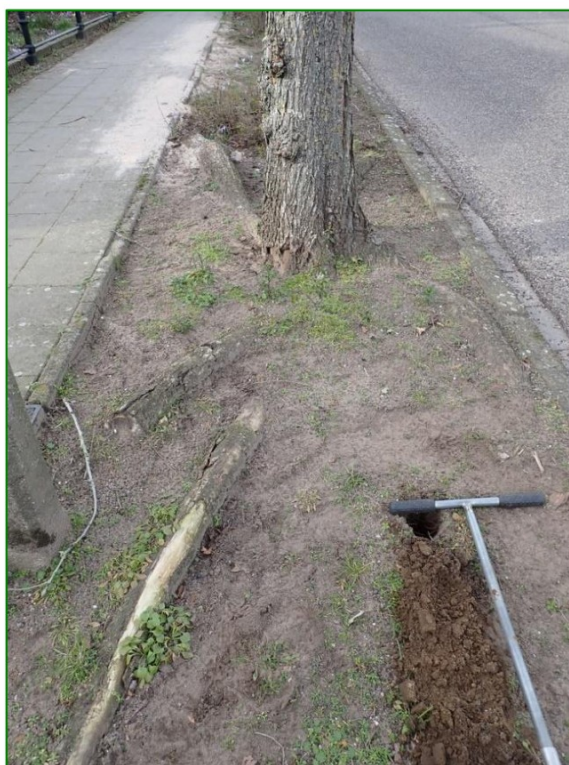
Foto: zuidzijde, afgestorven oppervlakkige wortel
