**Nader onderzoek  
stabiliteit en breukvastheid  
Resista-iepen Kastanjelaan Hengelo (Gld)**

Opdrachtgever: Gemeente Bronckhorst  
Postbus 200  
7255 ZJ Hengelo (Gld)

Status: **Definitief**  
Datum: 12 juli 2023

Uitvoering: Foreest Groen Consult B.V.  
Van Pallandtlaan 10  
6998 AW Laag-Keppel  
T 0314 642221  
E-mail [info@foreestgroenconsult.nl](mailto:info@foreestgroenconsult.nl)  
[Http://www.foreestgroenconsult.nl](http://www.foreestgroenconsult.nl)

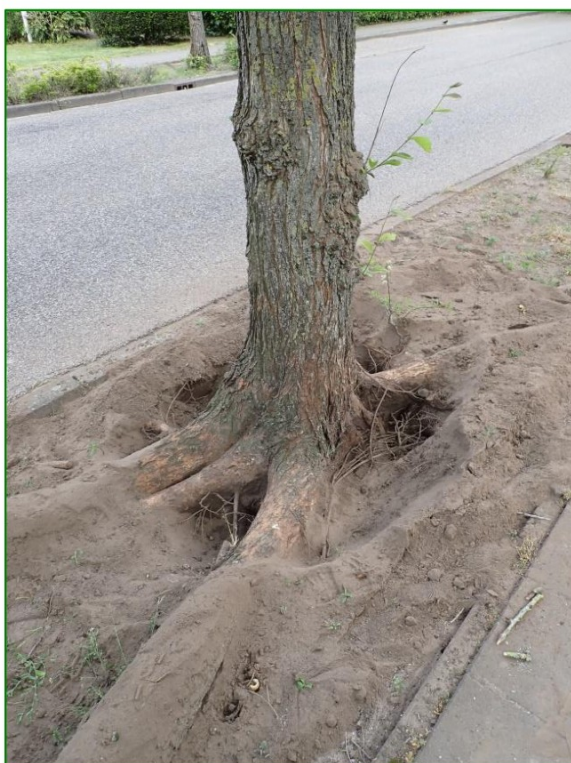
Foto: noordzijde, oppervlakkig groeiende wortels

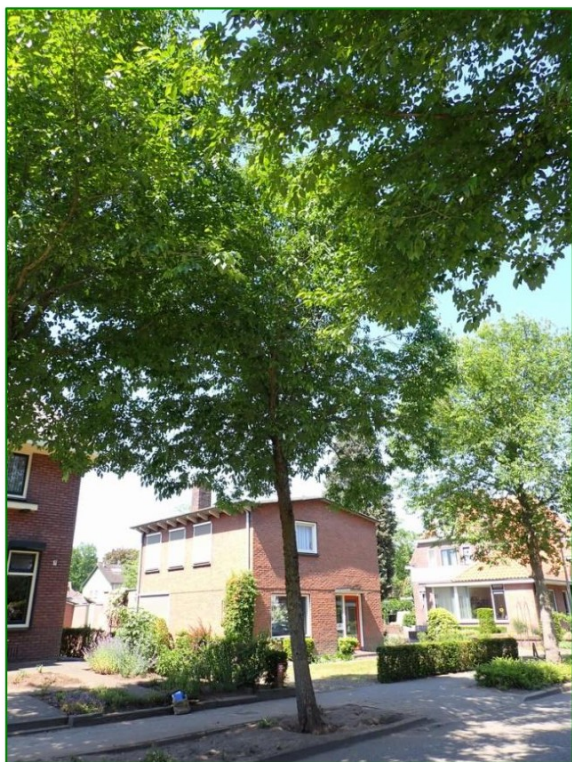
Boomnummers 13, 14 en 31 zijn voorbeelden van bomen die op dit moment aan het verzakken zijn. Dat moet geconcludeerd worden op grond van de draaiwortels die niet zorgen voor stabiliteit in combinatie met de scheefstand en een aantasting in de stamvoet. Daarbij moet opgemerkt worden dat de ernst van de mechanische mankementen bij boom 31 hoog is (zie foto's). Daarom moet deze als acuut instabiel en breukgevaarlijk worden aangemerkt.

Foto: boom 31 heeft een lichte scheefstand in zuidwestelijke richting

Om de veiligheid te waarborgen wordt geadviseerd de negen iepen met signalen van instabiliteit / breukgevaar op korte termijn te vellen. Daarbij hebben de drie bomen die sinds maart op de kaplijst staan (met de nummers 7, 19 en 30) en de bomen met de nummer 31 prioriteit. Geadviseerd wordt deze binnen 1 maand te verwijderen met als doel de veiligheid te waarborgen.

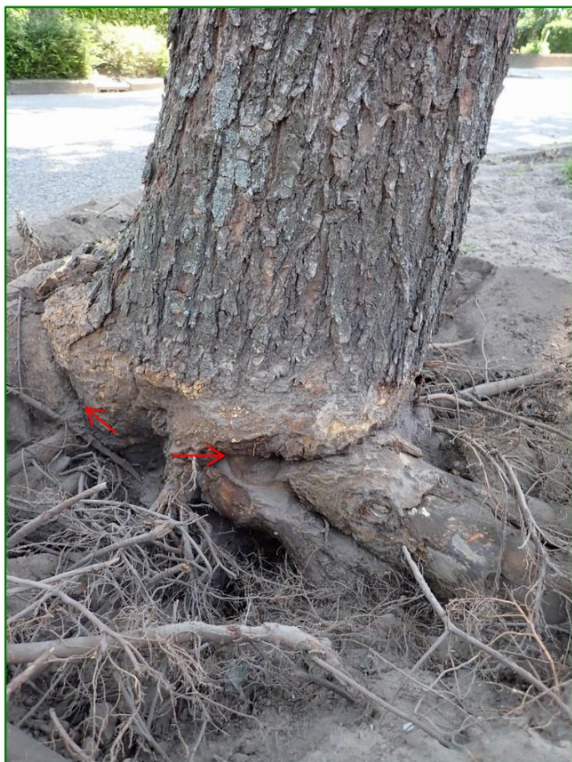
- ✓ houtrot in en onder de stamvoet: 6 exemplaren;
- ✓ naadvorming: 1 stuk met zekerheid (boom 31) en 2 iepen met een indicatie;
- ✓ scheefstand: 3 stuks.

Foto: noordzijde met een duidelijke naad tussen de onder- en bovenstam

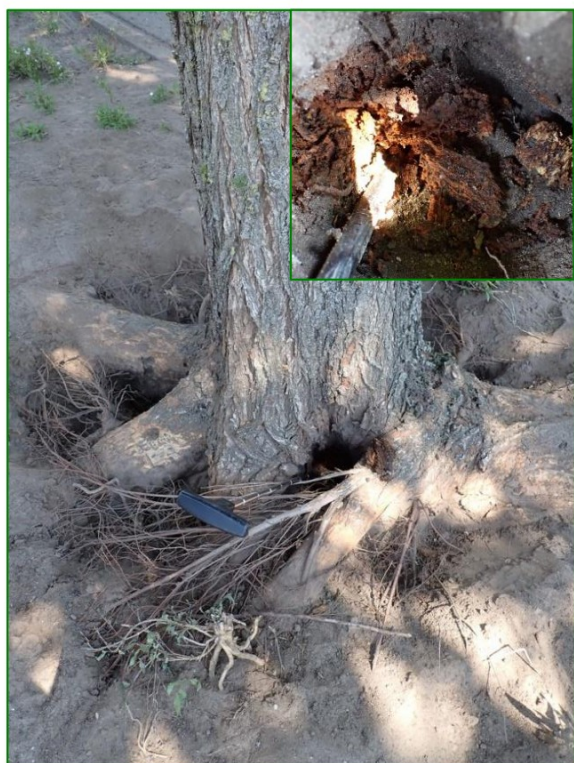
Foto: zuidzijde, bruinrot hout met zure geur, op 10 centimeter onder maaiveld; rechtsboven: detail bruinrot hout

De bomen met de nummers 5, 13, 14, 29 en 32 wordt geadviseerd binnen 3 maanden te vellen. Geadviseerd wordt de 22 bomen met kenmerken van onverenigbaarheid eveneens te vellen met als doel de veiligheid in de toekomst te waarborgen. Als ervoor gekozen wordt deze bomen nog enige tijd te laten staan, is het noodzakelijk twee keer per jaar én na een storm een boomveiligheidscontrole uit te voeren.

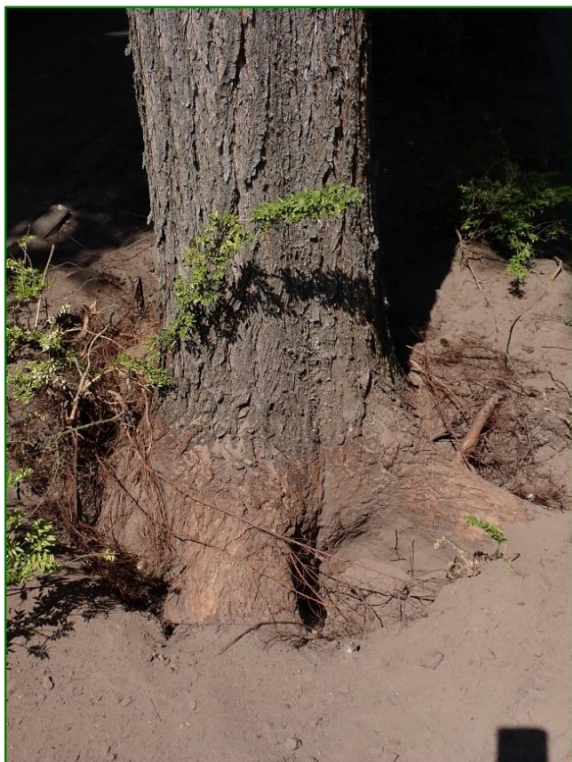
Foto: wortelaanzetten met regelmatig  
gevormde schors

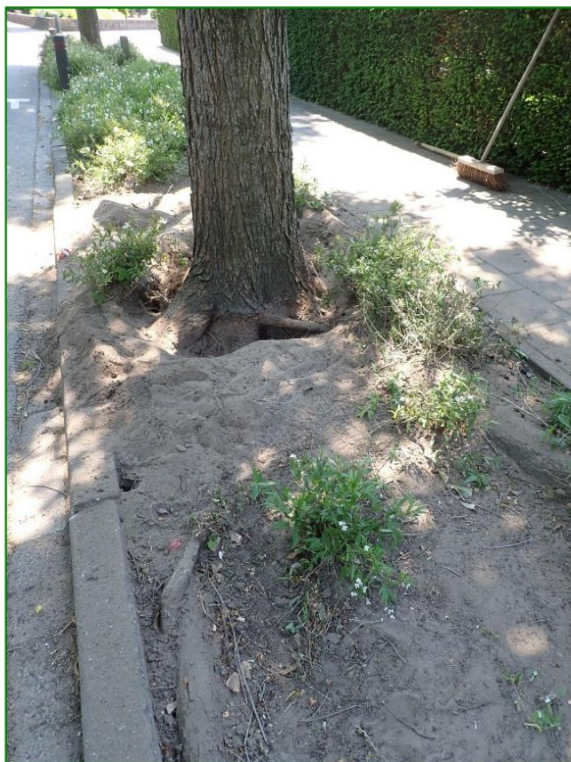
Foto: oppervlakkige, langs de banden slingerende beworteling

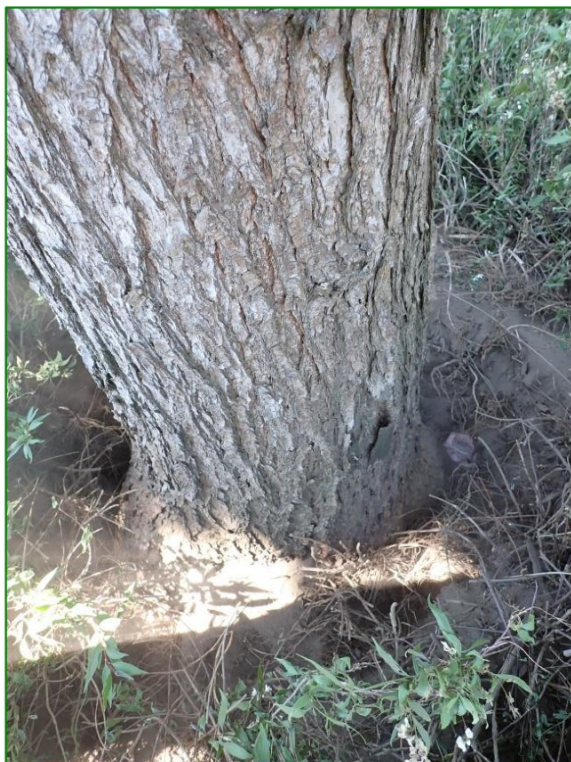
Foto: cilindrische stamvoet
