## Onderzoeksrapport Uittreden alkalisch (grond)water en scheuren rijbaan Centrale As Noord 2

### Onderzoeksresultaten Centrale As, wegvak Noord 2

Opdrachtgever Provincie Fryslân  
Contract 12-17-WN

Documentnummer G.100619-OZR-CAN2-001

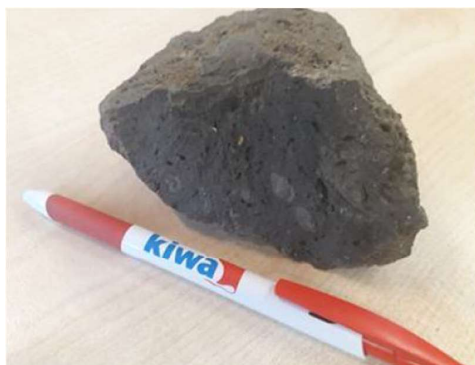
**Foto 1** Korrelvormig materiaal ter plaatse van proefsleuf 3

Uit het onderzoek blijkt dat er sprake is van zand-grijs gekleurd korrelvormig materiaal. De korrels zijn 3 tot 6 cm groot (zie foto 1).

Het betreft zeker geen steenachtig materiaal. Het materiaal lijkt een 'gestold' of 'samengedrukt' materiaal voorzien van kleine poriën (holle ruimtes). Gegeven de structuur en dichtheid is het geen staalslak. Het materiaal bevat organische (kleine) bestanddelen.

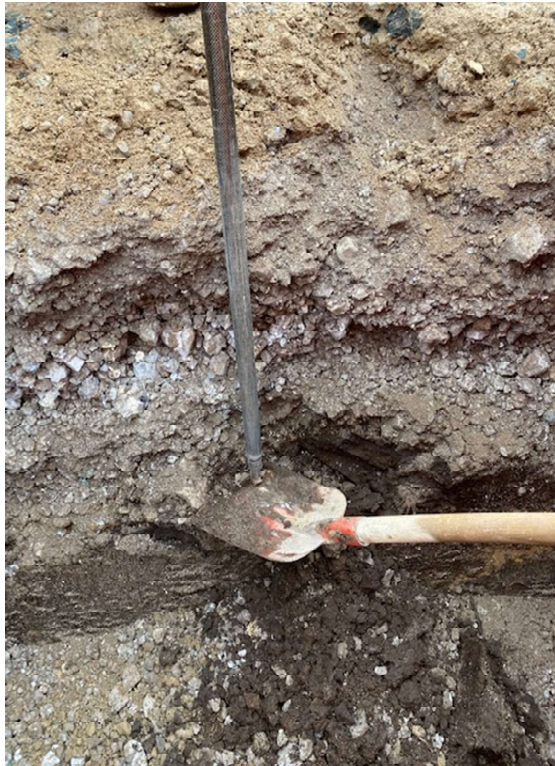
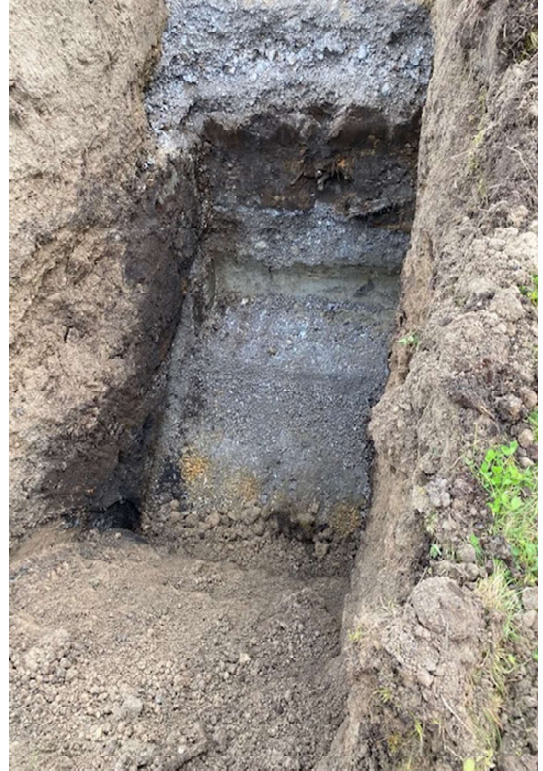
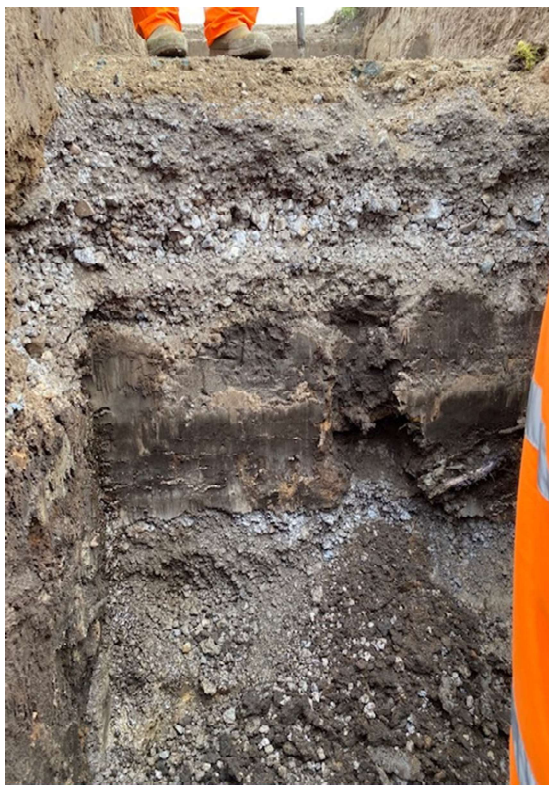
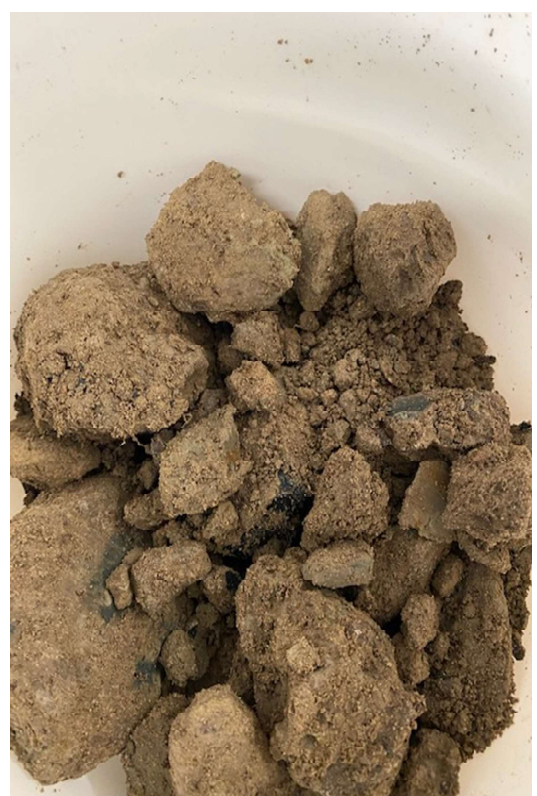
7.1.3 Proefsleuf 3

Ter plekke van proefsleuf 3 is direct boven de sandwichconstructie een onbekend materiaal aangetroffen. Van het materiaal is een monster genomen welke voor nader onderzoek bij Kiwa\*KOAC is aangeboden.

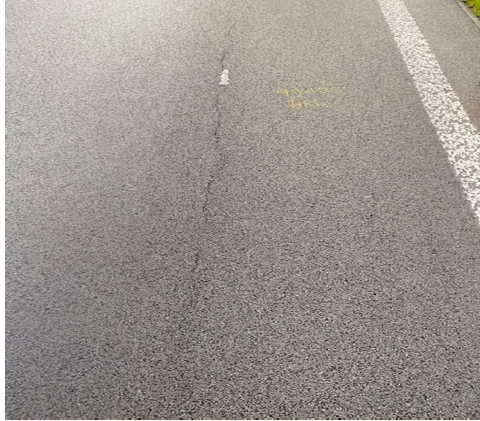
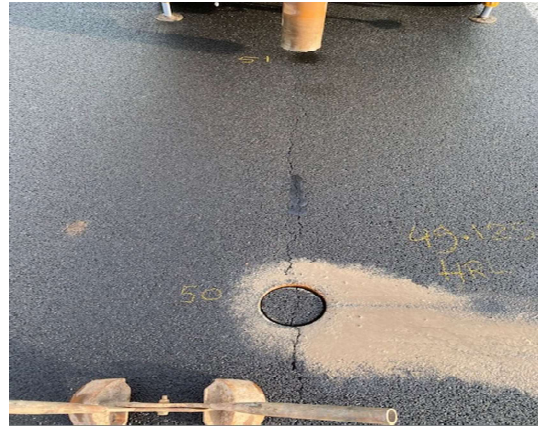
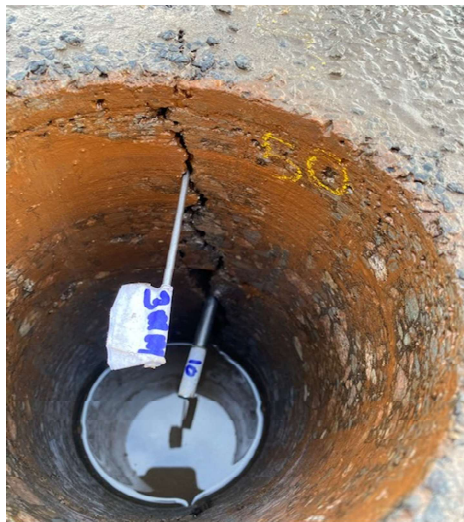
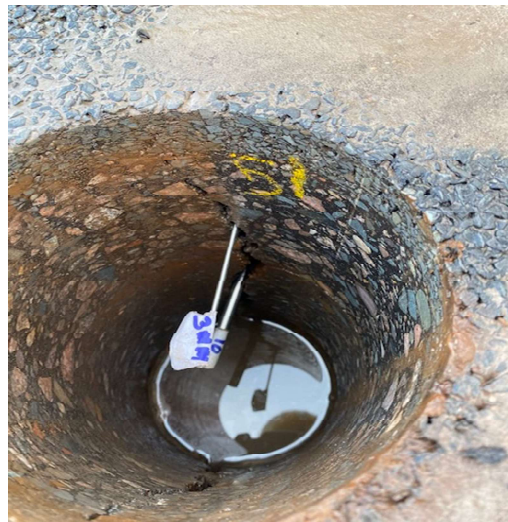
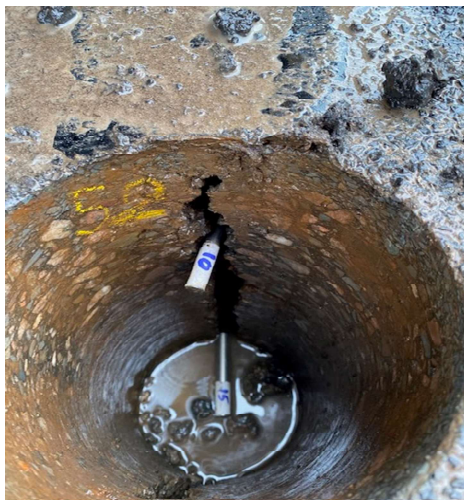
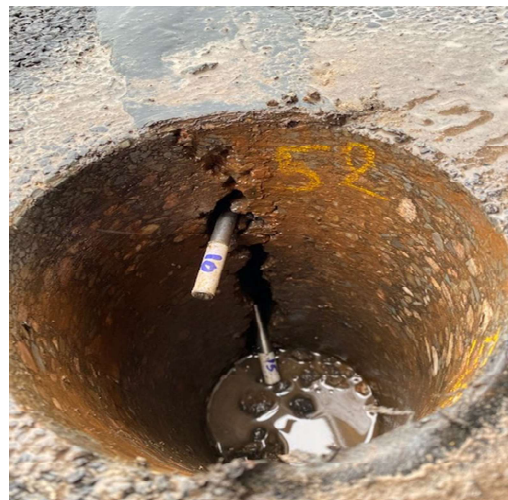
### 7.2.1 Boringen in bestaande scheuren (6.8.1)

Er zijn boringen gemaakt op oude en nieuwe scheuren. Een nieuwe scheur is een scheur die nog niet behandeld is, dus niet ouder dan een paar maanden. Voorbeeld hiervan is kern 50, 51, 55 en 56. Op de nieuwe scheuren is geboord midden in de scheur (50,55) en aan het eind van de scheur (51,56). Het eind van de scheur is in dit geval een misleidende term, omdat dit feitelijk het begin van een nieuwe scheur is, die in het verlengde ligt van de bestaande, nieuwe scheur. Kern 50 is over de gehele funderings- en asfaltconstructie doorgescheurd, waarbij opgemerkt kan worden dat de scheurwijdtes, naar mate ze zich dieper in de constructie manifesteren, toenemen. Aan kern 51 is goed te zien dat de scheurvorming aan de onderzijde van de constructie ontstaat. Aan de bovenzijde van het asfalt is nog geen scheur zichtbaar, in de fundering en de onderlaag is het begin van het scheurvormingsproces duidelijk te zien. Aan de breedte van de scheuren is tevens te zien dat het hier vrij nieuwe scheuren betreft.

Kern 52 en 53 zijn geboord in een oude scheur. Dit is te zien aan het feit dat deze reeds in een eerder stadium is gevuld, maar ook dat de mate van scheurvorming intenser is. Daar waar wij in

nieuwe scheuren boven in de asfaltconstructie scheuren zien van 3mm, komen hier scheurwijdtes voor van meer dan 10mm. Onder in de fundering lopen deze getallen op tot soms wel 30 mm of meer.

Kern 53 is geboord op het 'kruispunt' van een langs- en een dwarsscheur. Ter plaatse van de scheur blijkt het asfalt 15 mm te zijn gezakt. Ook hier is goed te zien dat de scheurvorming in de fundering aanzienlijk is.

Over het algemeen kan gesteld worden dat de schade aan het asfalt oppervlak zich beperkt tot het volgen van de scheurvorming die vanuit de fundering geïnitieerd wordt. Randschades rondom de scheuren komen vooralsnog bijna niet voor.

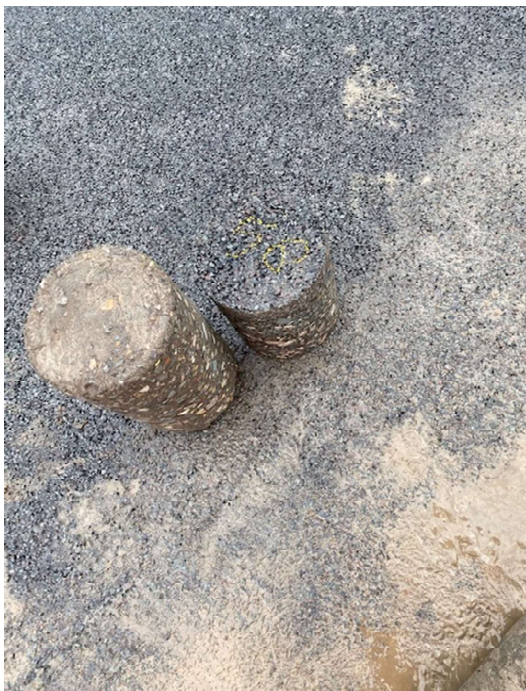
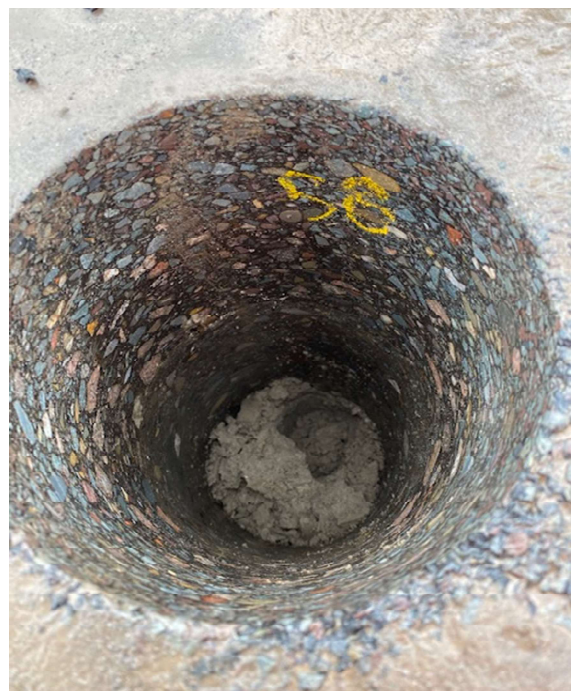
7.2.2 Boringen in onbeschadigde verharding (6.8.2)

Ter referentie zijn ook kernen geboord op locaties waar tot op heden geen schade is te zien. Bij deze kernen zijn geen onregelmatigheden aangetroffen in zowel het asfaltdeel en het funderingsdeel. In hoofdstuk 7 staan foto's van de boorkernen.

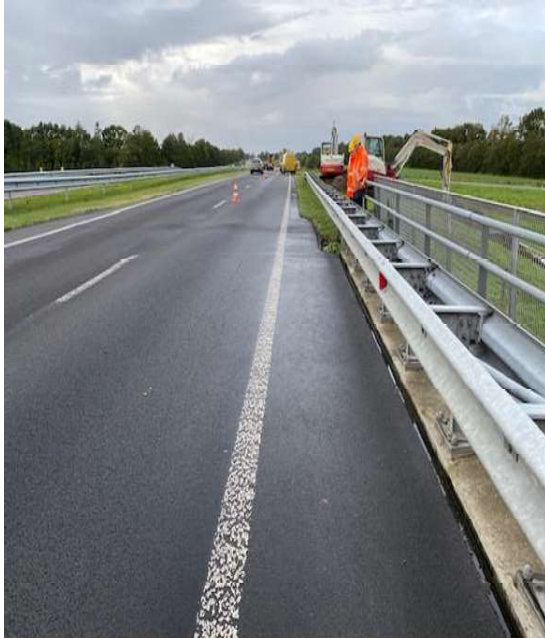
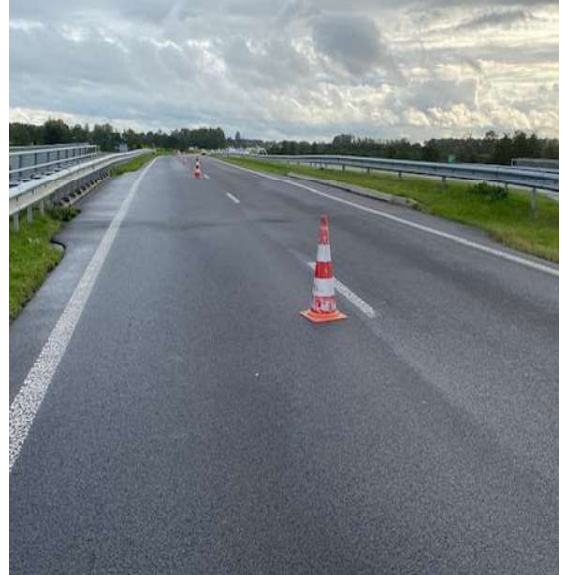
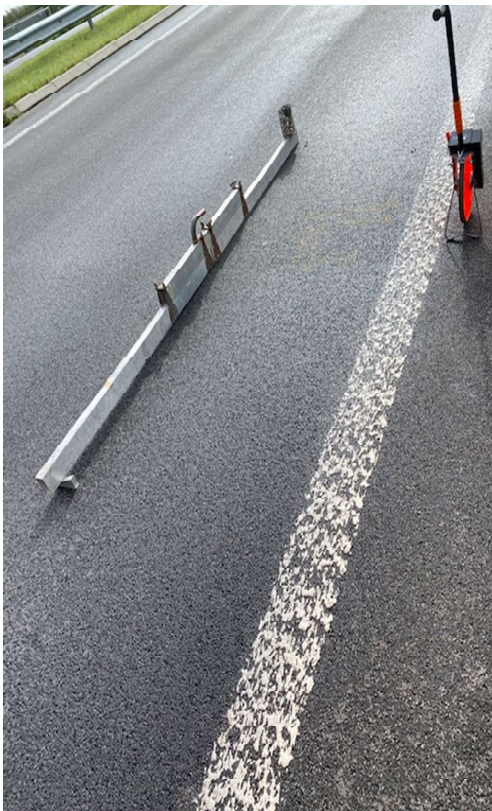
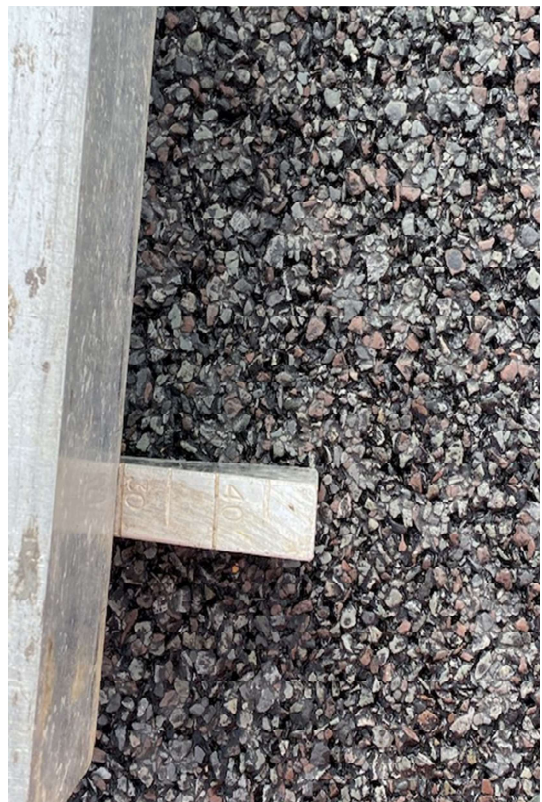
#### 7.4 Onvlakheden Noordzijde KW Dwarsloane HRL en HRR (6.12)

Tijdens de inspectie van de scheuren zijn ter plaatse van KW Dwarsloane onregelmatigheden geconstateerd aan de noordzijde van het kunstwerk. De onregelmatigheden manifesteren zich over de gehele breedte van de asfaltverharding op HRL en HRR. De geconstateerde onregelmatigheden hebben betrekking op de vlakheid van de deklaag van de asfaltconstructie.

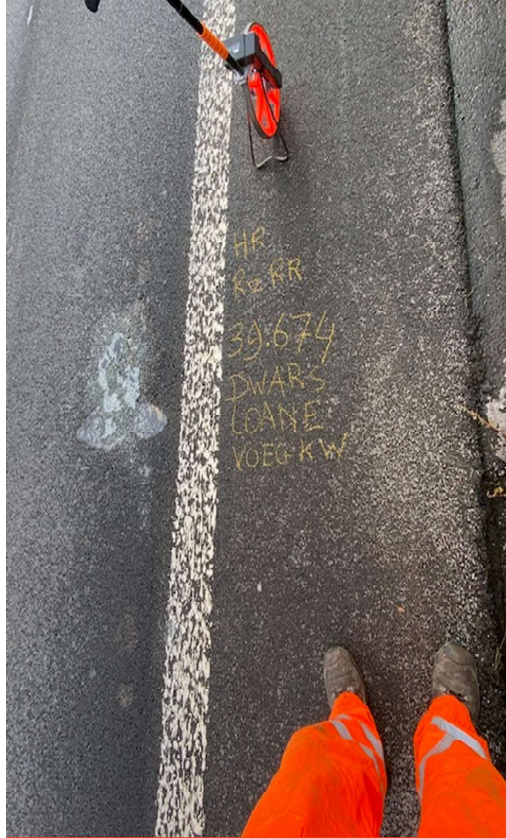
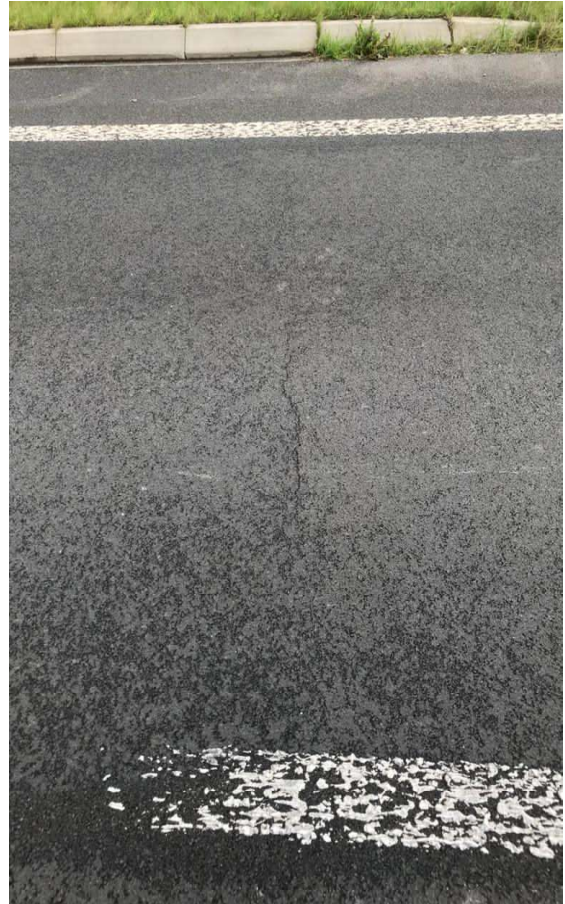
### 7.5 Schade voeg-loze overgang KW Dwarsloane Zuid HRR (6.13)

Tevens bleek tijdens bovengenoemde inspectie de voegovergang HRR aan de zuidzijde van KW Dwarsloane schade te vertonen.

De schade manifesteerde zich voor het eerst in het voorjaar van 2020 in de vorm van het plaatselijk loslaten van de deklaag in de rechter rijstrook van R2. Op de 1<sup>e</sup> foto van nummer 6.13 in hoofdstuk 7 is de locatie van de herstelde schade te zien.

Tijdens de inspectie van 7 oktober 2020 bleek tevens dat er zich scheurvorming heeft gevormd op R1 ter plaatse van bovengenoemde schade. Ook hier is een foto van bijgevoegd in hoofdstuk 7
