## Onderzoeksrapport

### Uittreden alkalisch (grond)water en scheuren rijbaan Centrale As Noord 2

Heijmans Infra B.V.  
Voltastraat 2d  
7903 AB Hoogeveen

Documentnummer G.100619-OZR-CAN2-001

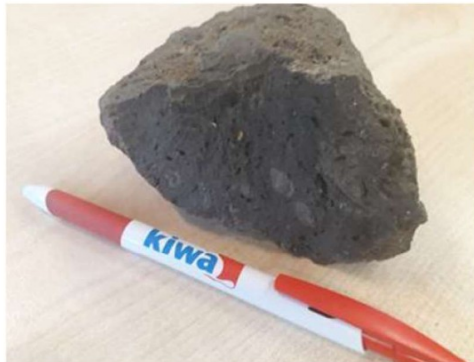
Uit het onderzoek blijkt dat er sprake is van zand-grijs gekleurd korrelvormig materiaal. De korrels zijn 3 tot 6 cm groot (zie foto 1).

**Foto 1** Korrelvormig materiaal ter plaatse van proefsleuf 3

Het betreft zeker geen steenachtig materiaal. Het materiaal lijkt een 'gestold' of 'samengedrukt' materiaal voorzien van kleine poriën (holle ruimtes). Gegeven de structuur en dichtheid is het geen staalslak. Het materiaal bevat organische (kleine) bestanddelen.

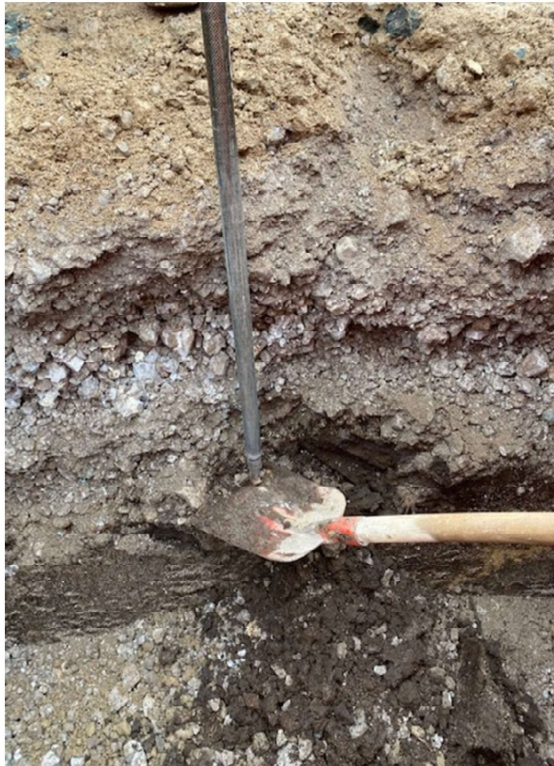
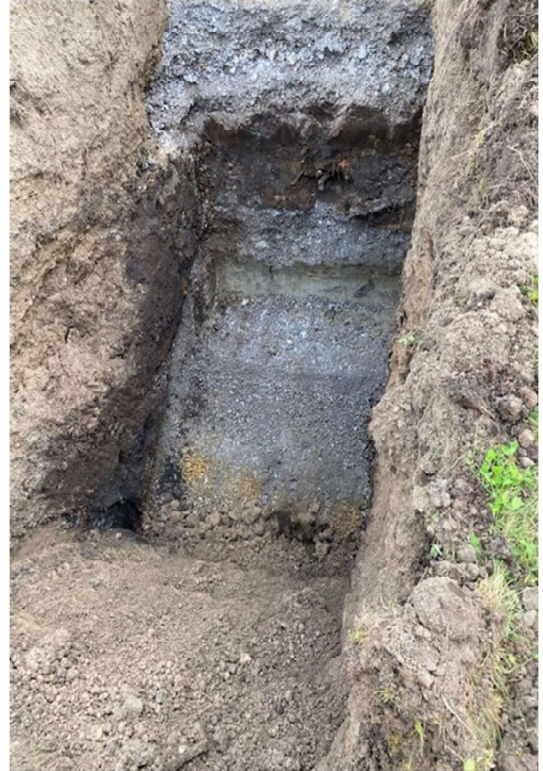
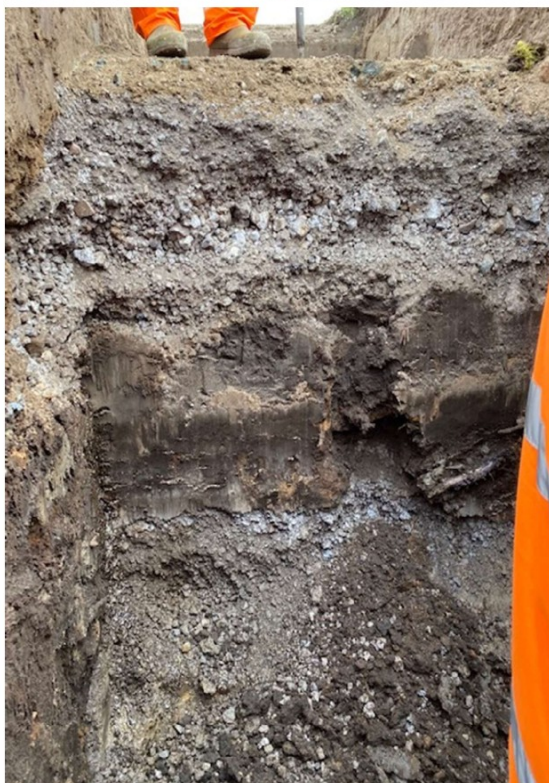
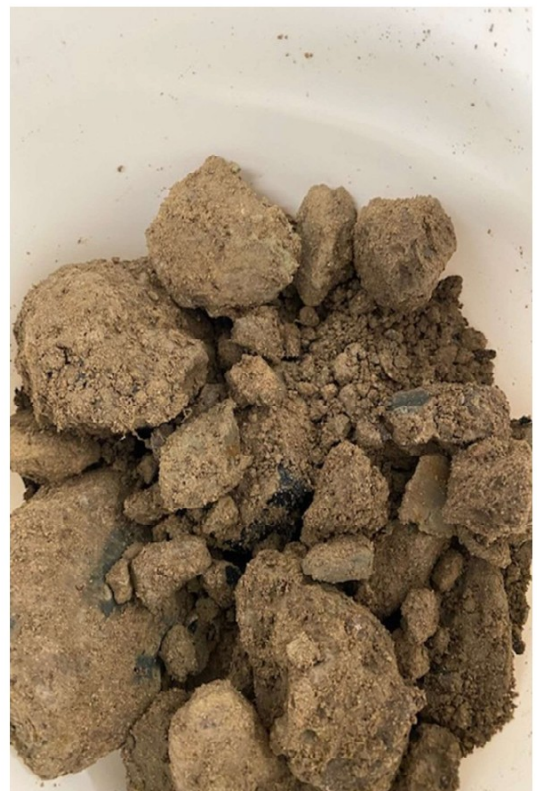
### 7.1.3 Proefsleuf 3

Ter plekke van proefsleuf 3 is direct boven de sandwichconstructie een onbekend materiaal aangetroffen. Van het materiaal is een monster genomen welke voor nader onderzoek bij Kiwa\*KOAC is aangeboden.

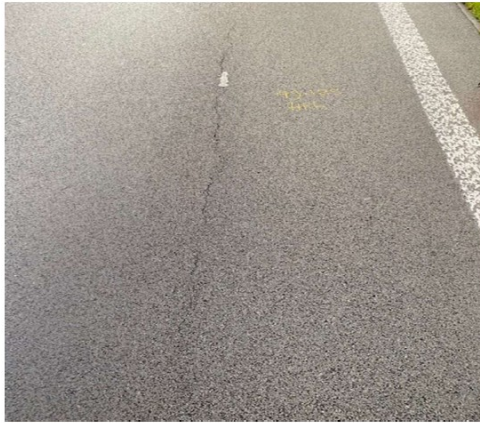
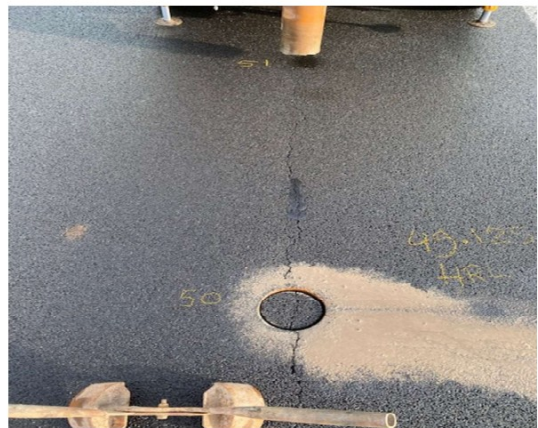
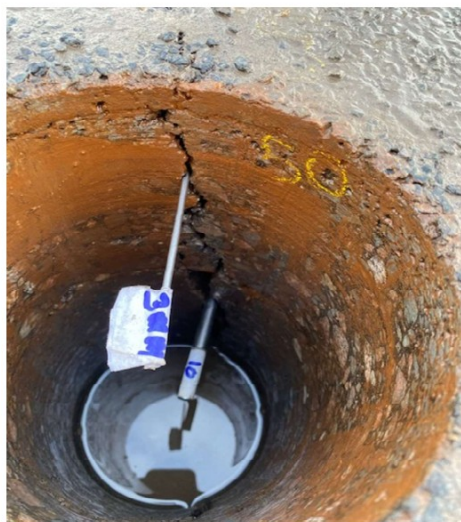
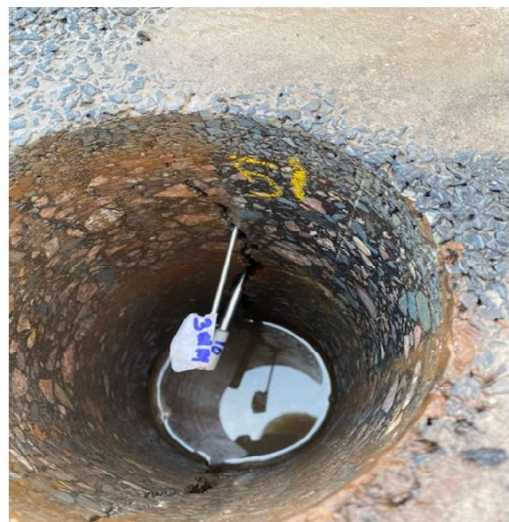
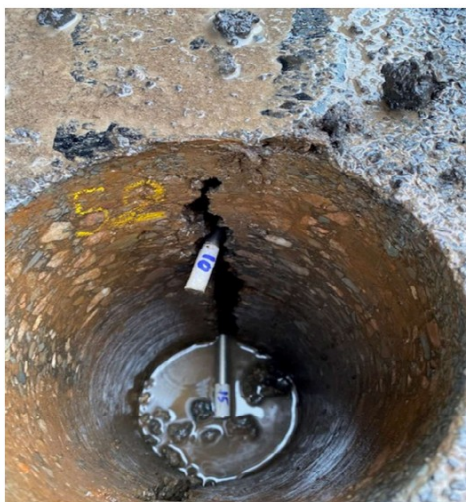
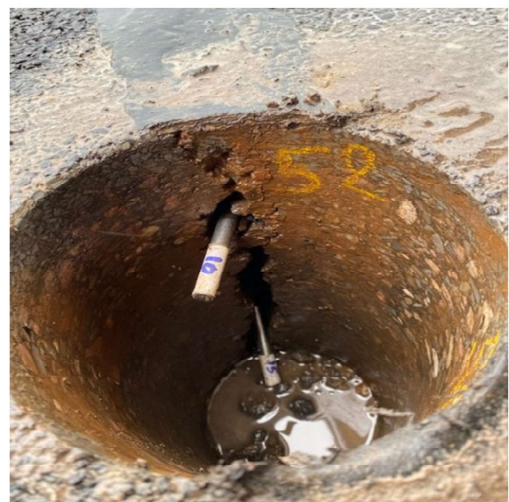
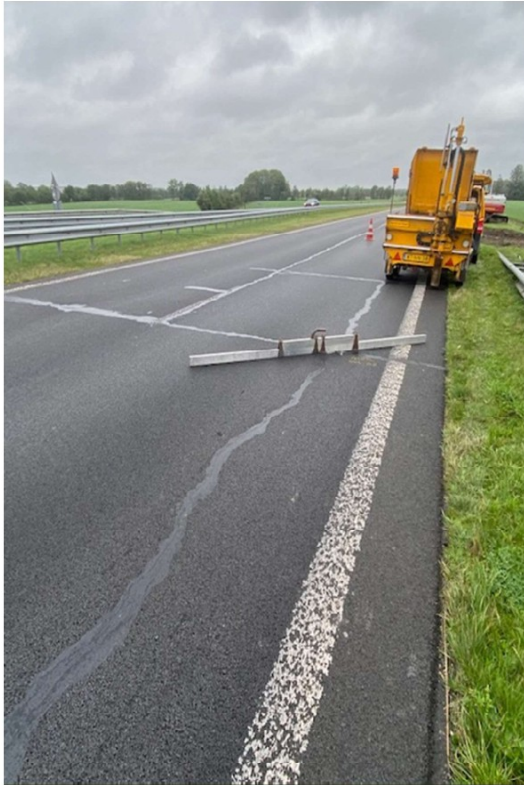
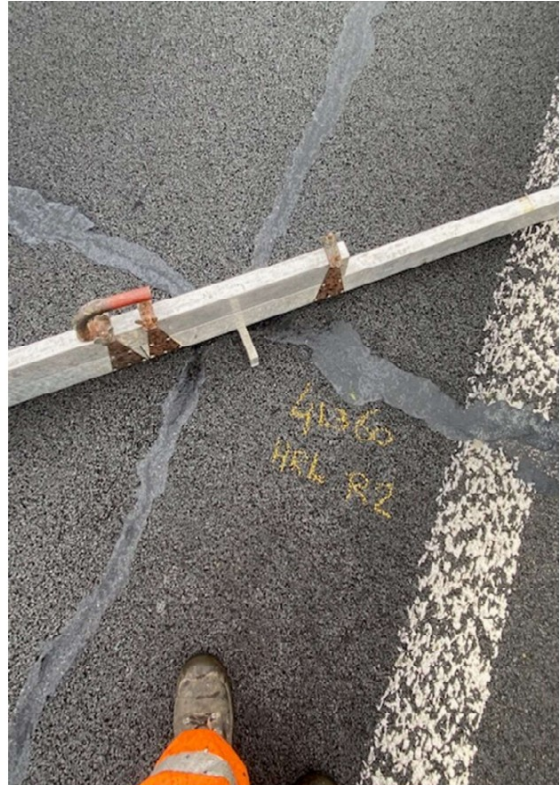
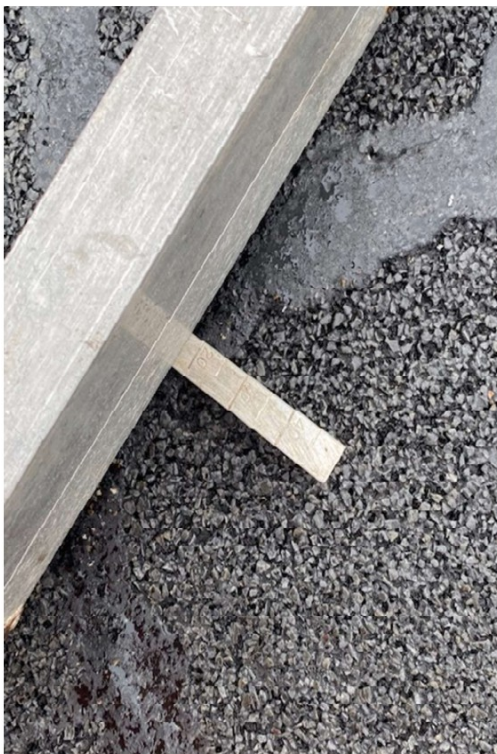
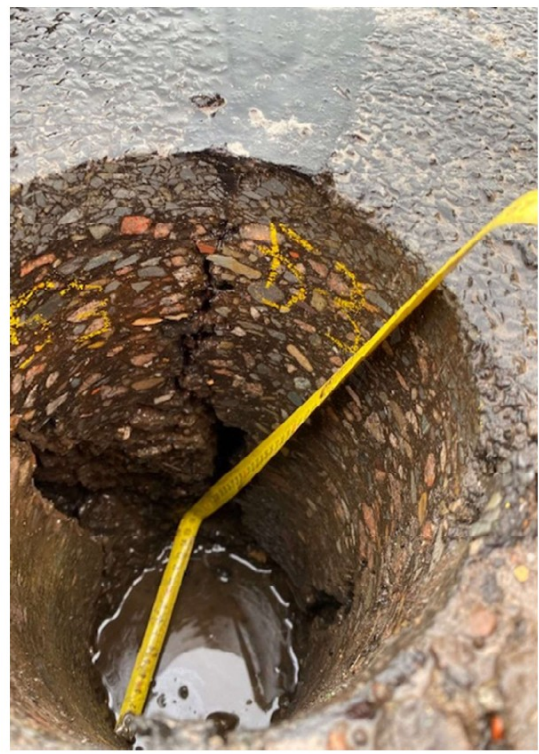
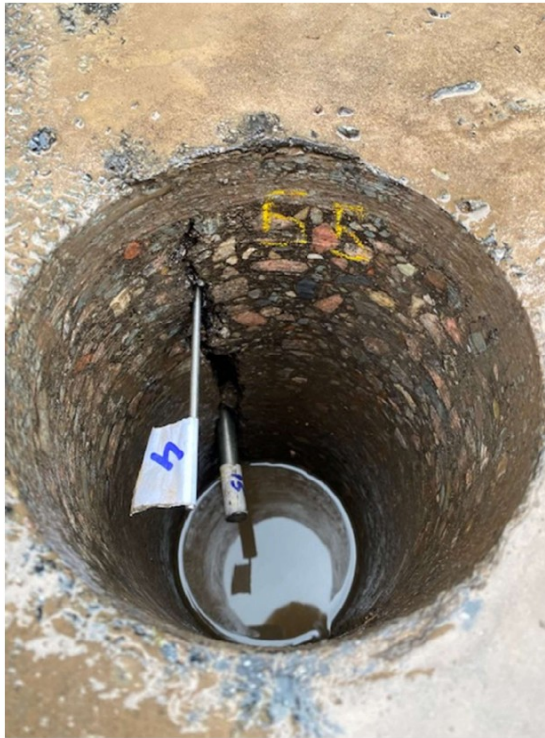
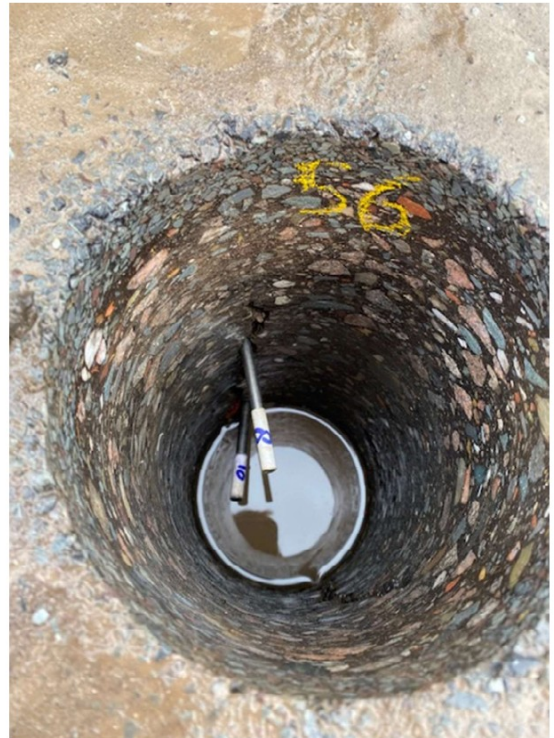
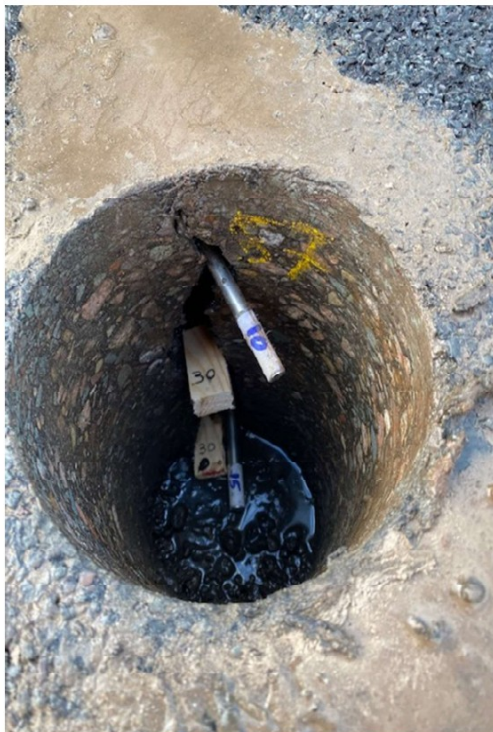
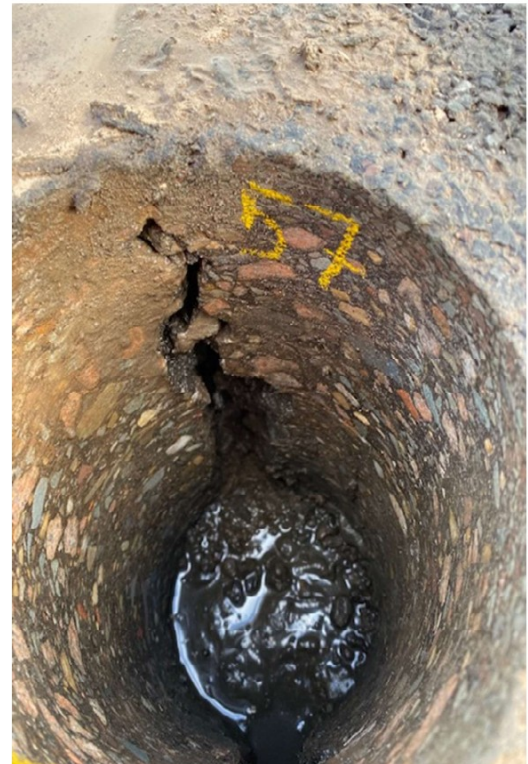
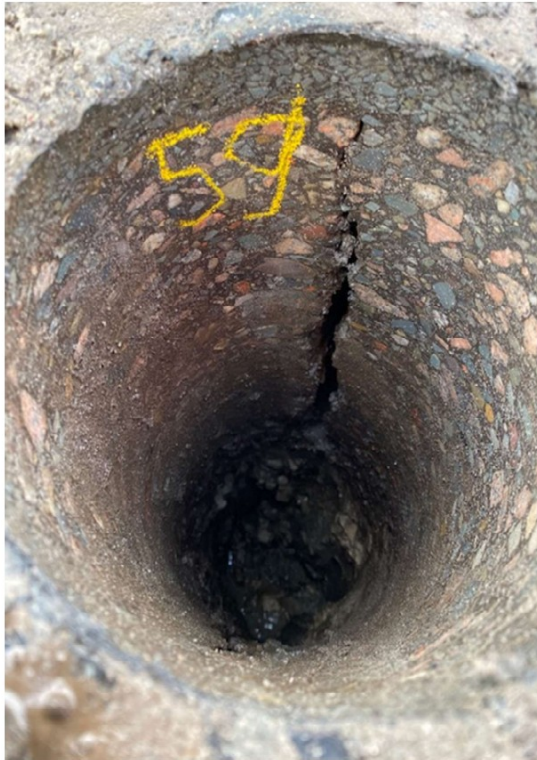
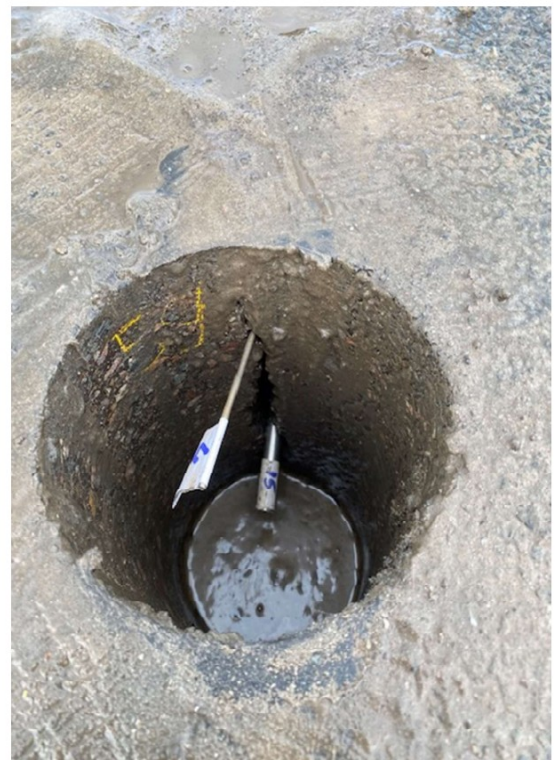
### 7.2.1 Boringen in bestaande scheuren (6.8.1)

Er zijn boringen gemaakt op oude en nieuwe scheuren. Een nieuwe scheur is een scheur die nog niet behandeld is, dus niet ouder dan een paar maanden. Voorbeeld hiervan is kern 50, 51, 55 en 56. Op de nieuwe scheuren is geboord midden in de scheur (50,55) en aan het eind van de scheur (51,56). Het eind van de scheur is in dit geval een misleidende term, omdat dit feitelijk het begin van een nieuwe scheur is, die in het verlengde ligt van de bestaande, nieuwe scheur. Kern 50 is over de gehele funderings- en asfaltconstructie doorgescheurd, waarbij opgemerkt kan worden dat de scheurwijdtes, naar mate ze zich dieper in de constructie manifesteren, toenemen. Aan kern 51 is goed te zien dat de scheurvorming aan de onderzijde van de constructie ontstaat. Aan de bovenzijde van het asfalt is nog geen scheur zichtbaar, in de fundering en de onderlaag is het begin van het scheurvormingsproces duidelijk te zien. Aan de breedte van de scheuren is tevens te zien dat het hier vrij nieuwe scheuren betreft.

Kern 52 en 53 zijn geboord in een oude scheur. Dit is te zien aan het feit dat deze reeds in een eerder stadium is gevuld, maar ook dat de mate van scheurvorming intenser is. Daar waar wij in

nieuwe scheuren boven in de asfaltconstructie scheuren zien van 3mm, komen hier scheurwijdtes voor van meer dan 10mm. Onder in de fundering lopen deze getallen op tot soms wel 30 mm of meer.

Kern 53 is geboord op het 'kruispunt' van een langs- en een dwarsscheur. Ter plaatse van de scheur blijkt het asfalt 15 mm te zijn gezakt. Ook hier is goed te zien dat de scheurvorming in de fundering aanzienlijk is.

Ter plaatse van kern 57 en 59 is gepoogd te onderzoeken of er scheurvorming aanwezig was in de LD-staalslakken loodrecht onder de scheuren. Om dit te kunnen doen is het zand verwijderd tussen de LD-slakken en AGRAX fundering. Omdat de werkruimte bijzonder beperkt was en de LD-slakken zich op een diepte van meer dan 1m bevonden, bleek het bepalen van de mate van scheurvorming in de LD-slakken een lastige klus. Een visuele bepaling is dan ook niet 100% betrouwbaar, mede omdat er tijdens het boren zand in de scheuren is gaan zitten. Om meer te kunnen zeggen over eventueel aanwezige scheuren, is met een lange ijzeren pen geprobeerd eventuele scheuren te zoeken. Op beide locaties is het niet gelukt om op deze wijze loodrecht onder de bestaande scheuren, scheurvorming te ontdekken in de LD-staalslakken.

Over het algemeen kan gesteld worden dat de schade aan het asfalt oppervlak zich beperkt tot het volgen van de scheurvorming die vanuit de fundering geïnitieerd wordt. Randschades rondom de scheuren komen vooralsnog bijna niet voor.

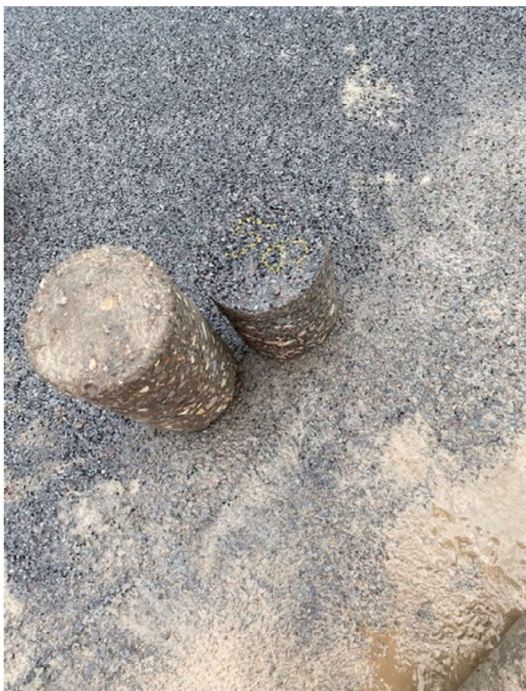
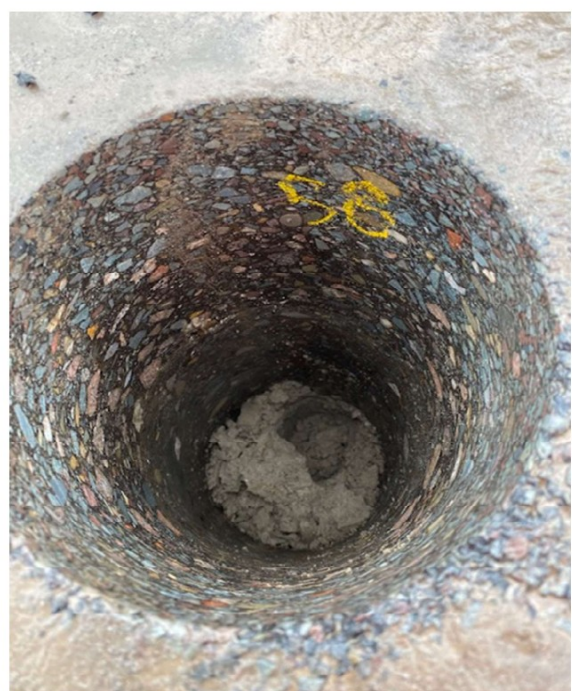
7.2.2 Boringen in onbeschadigde verharding (6.8.2)

Ter referentie zijn ook kernen geboord op locaties waar tot op heden geen schade is te zien. Bij deze kernen zijn geen onregelmatigheden aangetroffen in zowel het asfaltdeel en het funderingsdeel. In hoofdstuk 7 staan foto's van de boorkernen.

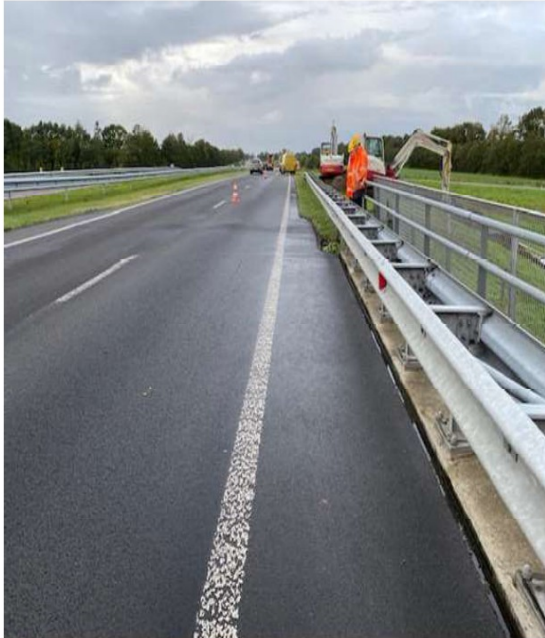
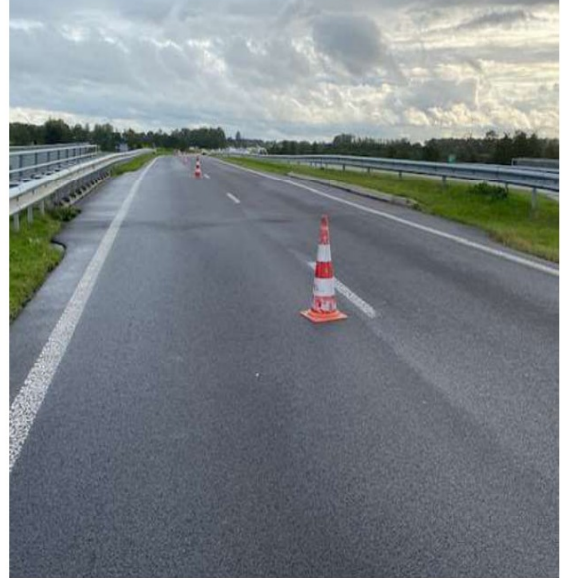
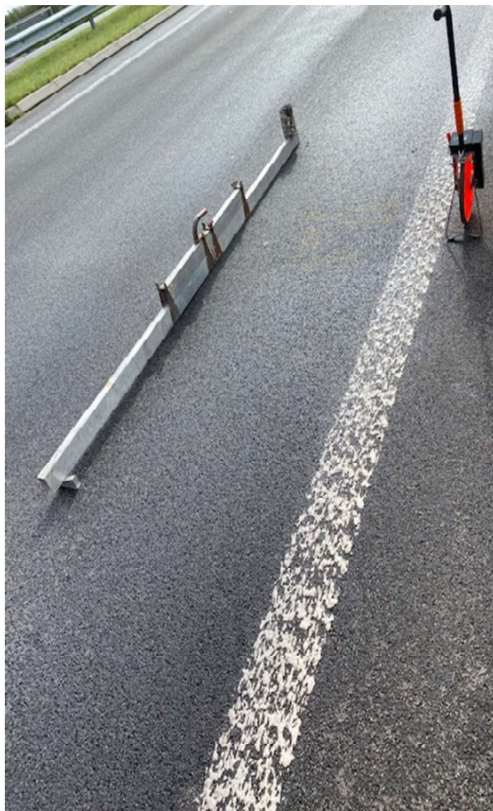
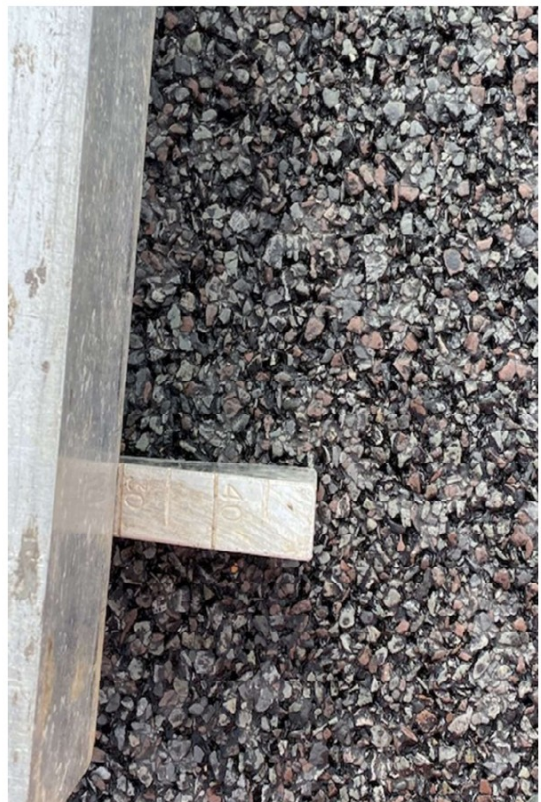
#### 7.4 Onvlakheden Noordzijde KW Dwarsloane HRL en HRR (6.12)

Tijdens de inspectie van de scheuren zijn ter plaatse van KW Dwarsloane onregelmatigheden geconstateerd aan de noordzijde van het kunstwerk. De onregelmatigheden manifesteren zich over de gehele breedte van de asfaltverharding op HRL en HRR. De geconstateerde onregelmatigheden hebben betrekking op de vlakheid van de deklaag van de asfaltconstructie.

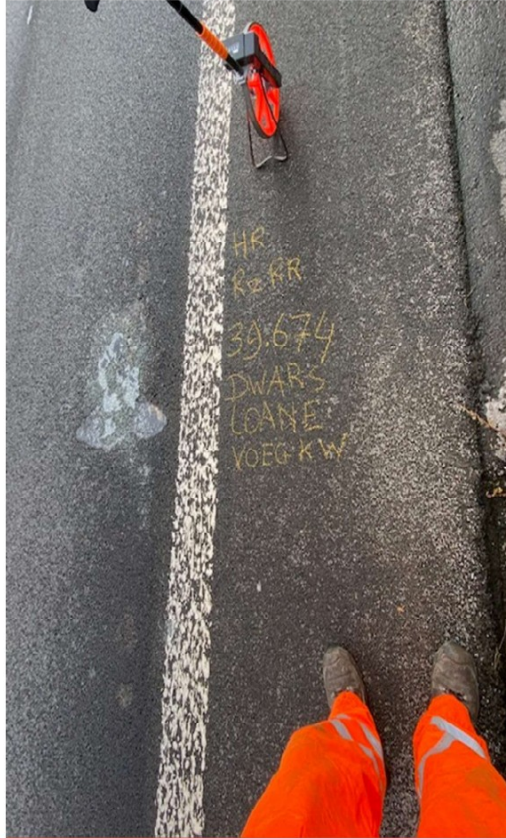
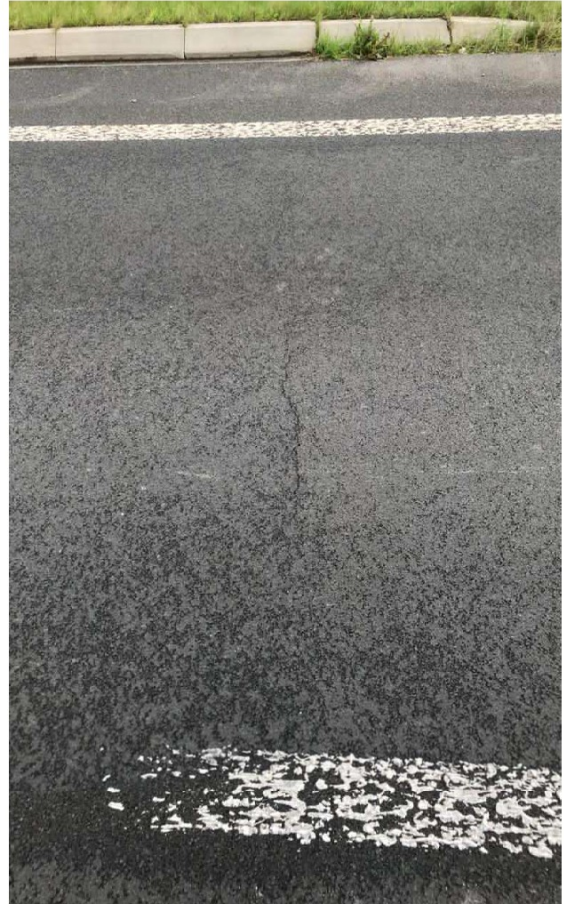
## 7.5 Schade voeg-loze overgang KW Dwar sloane Zuid HRR (6.13)

Tevens bleek tijdens bovengenoemde inspectie de voegovergang HRR aan de zuidzijde van KW Dwarsloane schade te vertonen.

De schade manifesteerde zich voor het eerst in het voorjaar van 2020 in de vorm van het plaatselijk loslaten van de deklaag in de rechter rijstrook van R2. Op de 1<sup>e</sup> foto van nummer 6.13 in hoofdstuk 7 is de locatie van de herstelde schade te zien.

Tijdens de inspectie van 7 oktober 2020 bleek tevens dat er zich scheurvorming heeft gevormd op R1 ter plaatse van bovengenoemde schade. Ook hier is een foto van bijgevoegd in hoofdstuk 7
