Woning met aanbouw.

Asbestinventarisatie conform het
Certificatieschema
Procescertificaat Asbestinventarisatie

Naam: [REDACTED]
Adres: Kievitstraat 48
Woonplaats: 5667 PS Geldrop
Projectnummer: 202005590
Datum autorisatie: 27-10-2022 (uitgevoerd 24-10-2022)
Activeringscode: 35141683-9f4b-4acf-9c70-20516d5f7d87

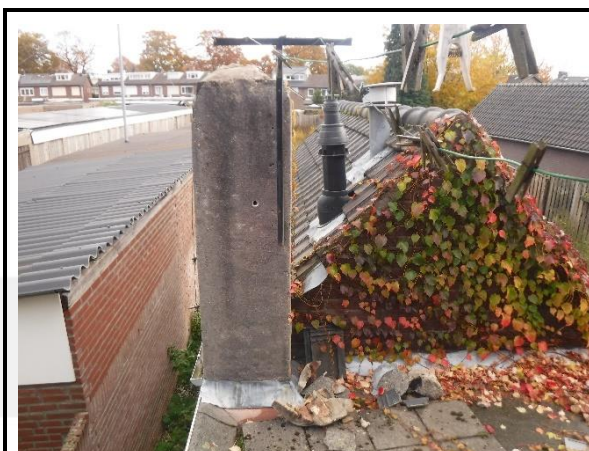
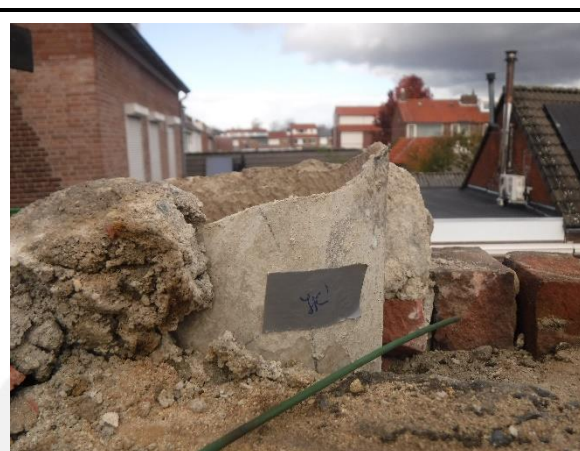
Bron 1 (asbesthoudend)	
Monstercodering	JR 1
Beschrijving materiaal	Asbestcement buis: rookgaskanaal
Plaats waar het materiaal is aangetroffen	Schoorsteen op aanbouw
Soort materiaal	Asbestcement buis
Aangetroffen asbestsoorten en percentage van de asbestsoorten	10-15% chrysotiel
Monster identificatie ID	2.4037
Mate van hechtgebondenheid	Hechtgebonden
Mate van beschadiging	Licht beschadigd
Mate van verwerking	Licht verweerd
Hoeveelheid van het aangetroffen materiaal	Circa: 1,6 m ¹
Bevestiging	Ingemetseld
Risicoklasse	RK 1 (Overmaats uitboren/zagen) of RK 2 (Open lucht)
Specifieke opmerkingen die van belang zijn voor een veilige verwijdering van het asbesthoudende materiaal	Bron verwijderen door een daarvoor gecertificeerd bedrijf. Indien de buis verwijderd wordt zonder deze te beschadigen kan dit onder RK 1 condities uitgevoerd worden. Elke andere wijze van saneren is RK 2 (Open lucht) van toepassing.
Conclusies en/of aanbevelingen	Geen direct risico, bron verwijderen voorafgaand aan sloop, renovatie en/of verbouwing met de best bestaande technieken.

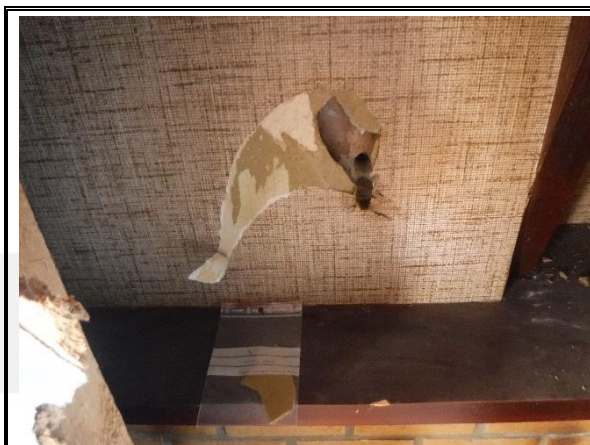
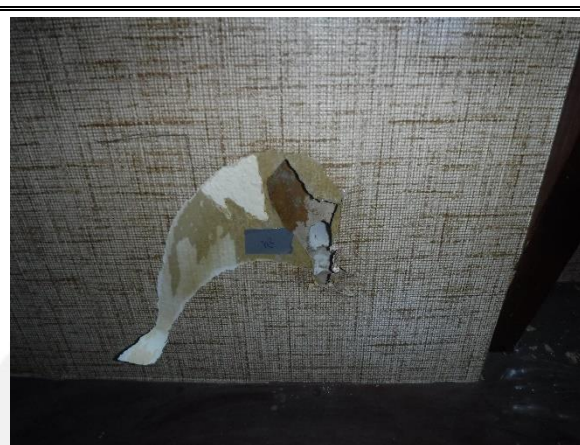
Bron 2 (asbesthoudend)	
Monstercodering	JR 2
Beschrijving materiaal	Asbestcement vlakke plaat
Plaats waar het materiaal is aangetroffen	Slaapkamer eerste verdieping; op houten regelwerk
Soort materiaal	Asbestcement vlakke plaat
Aangetroffen asbestsoorten en percentage van de asbestsoorten	2-5 % chrysotiel
Monster identificatie ID	2.4038
Mate van hechtgebondenheid	Hechtgebonden
Mate van beschadiging	Licht beschadigd
Mate van verwerking	Licht verweerd
Hoeveelheid van het aangetroffen materiaal	Circa: 0,7 m ²
Bevestiging	Gespijkerd
Risicoklasse	RK 1 RK 2 (Containment)
Specifieke opmerkingen die van belang zijn voor een veilige verwijdering van het asbesthoudende materiaal	Bron verwijderen door een daarvoor gecertificeerd bedrijf. Indien de vlakke plaat verwijderd wordt zonder deze te beschadigen kan dit onder RK 1 condities uitgevoerd worden. Elke andere wijze van saneren is RK 2 (Containment) van toepassing.

Conclusies en/of aanbevelingen	Geen direct risico, bron verwijderen voorafgaand aan sloop, renovatie en/of verbouwing met de best bestaande technieken.

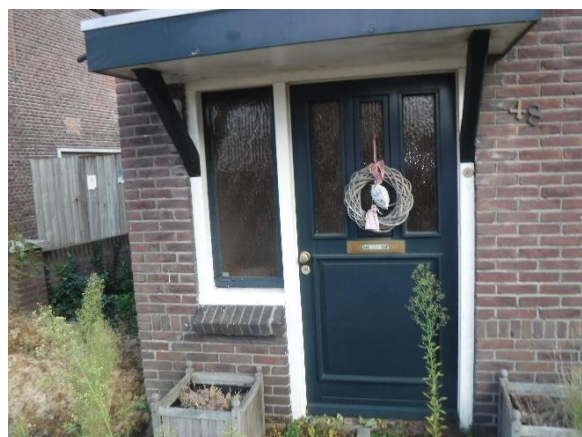
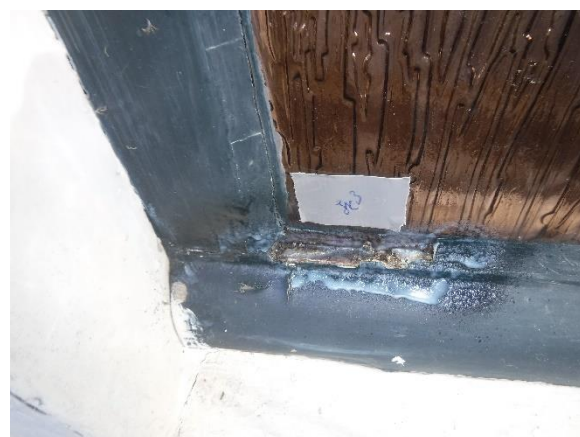
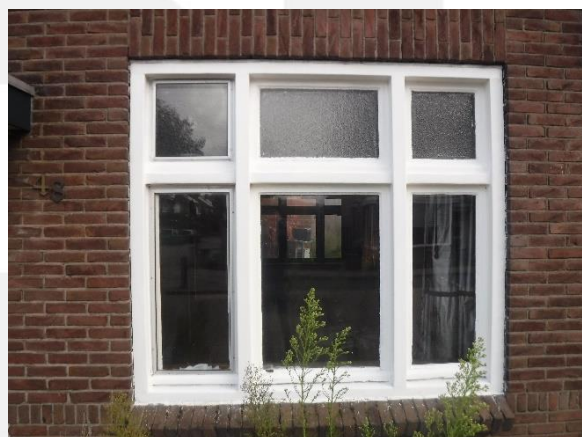
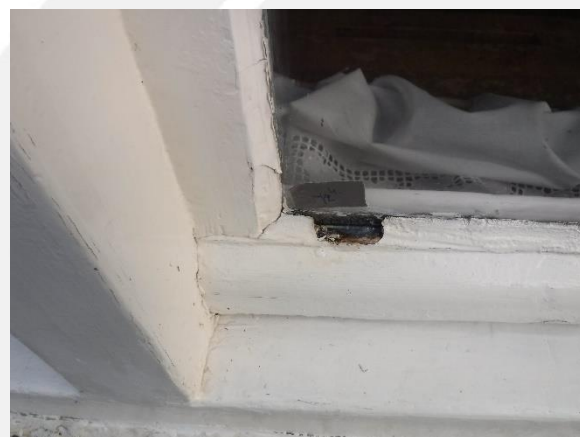
Bron A (niet asbesthoudend)	
Monstercodering	JR3 + JR4
Beschrijving materiaal	Stopverf
Plaats waar het materiaal is aangetroffen	Kozijnen in de woning
Soort materiaal	Stopverf
Aangetroffen asbestsoorten en percentage van de asbestsoorten	Asbestvrij
Monster identificatie ID	2.4039 + 2.4040
Mate van hechtgebondenheid	Hechtgebonden
Mate van beschadiging	Licht beschadigd
Mate van verwerking	Licht verweerd
Hoeveelheid van het aangetroffen materiaal	11 kozijnen
Bevestiging	Gesmeerd
Risicoklasse	Asbestvrij
Specifieke opmerkingen die van belang zijn voor een veilige verwijdering van het asbesthoudende materiaal	Niet van toepassing, na analyse is gebleken dat het materiaal geen asbest bevat
Conclusies en/of aanbevelingen	Niet van toepassing, na analyse is gebleken dat het materiaal geen asbest bevat

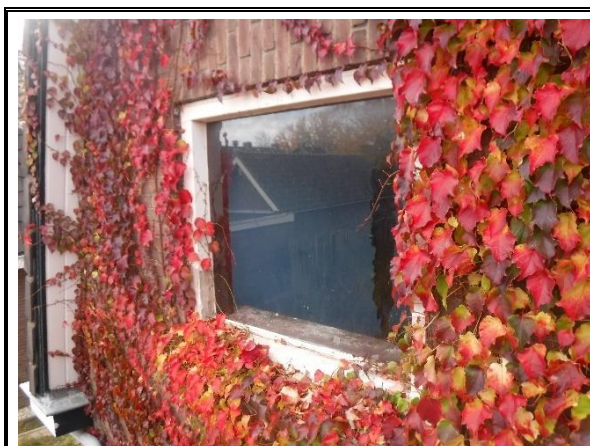
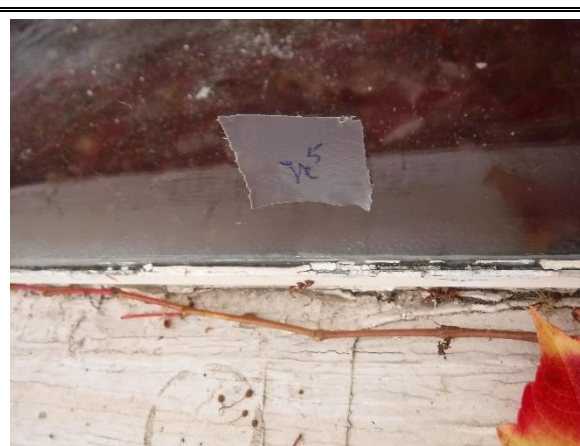
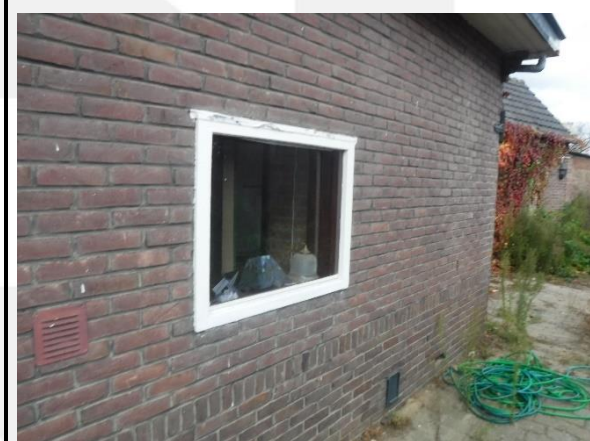
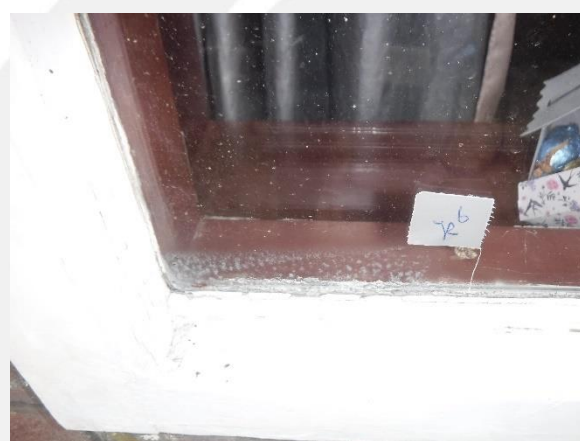
Bron B (niet asbesthoudend)	
Monstercodering	JR5 + JR6
Beschrijving materiaal	Beglazingskit
Plaats waar het materiaal is aangetroffen	Kozijnen in de woning
Soort materiaal	Beglazingskit
Aangetroffen asbestsoorten en percentage van de asbestsoorten	Asbestvrij
Monster identificatie ID	2.4041 + 2.4042
Mate van hechtgebondenheid	Hechtgebonden
Mate van beschadiging	Licht beschadigd
Mate van verwerking	Licht verweerd
Hoeveelheid van het aangetroffen materiaal	2 kozijnen
Bevestiging	Gekit
Risicoklasse	Asbestvrij
Specifieke opmerkingen die van belang zijn voor een veilige verwijdering van het asbesthoudende materiaal	Niet van toepassing, na analyse is gebleken dat het materiaal geen asbest bevat
Conclusies en/of aanbevelingen	Niet van toepassing, na analyse is gebleken dat het materiaal geen asbest bevat

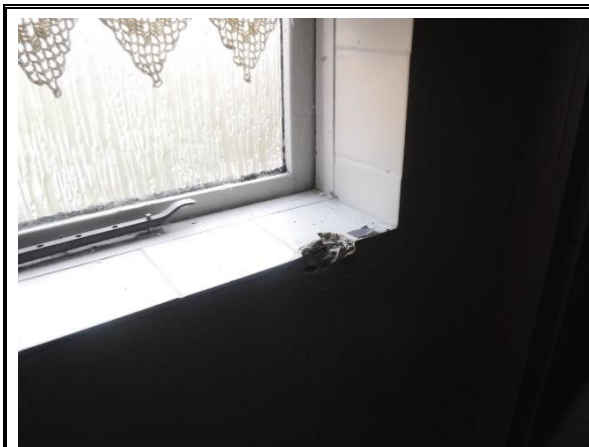
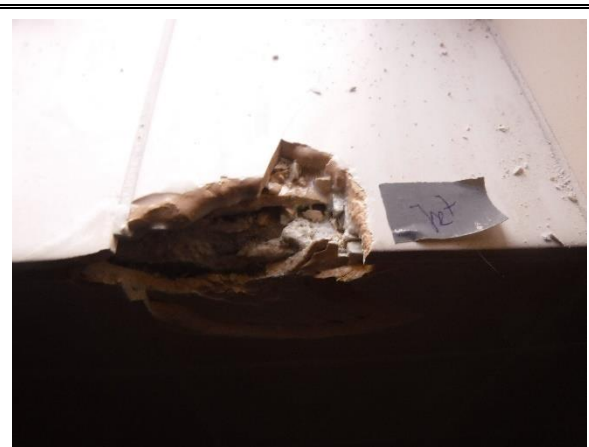
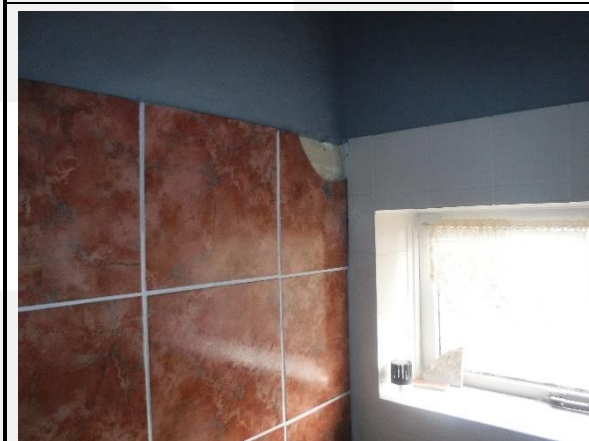
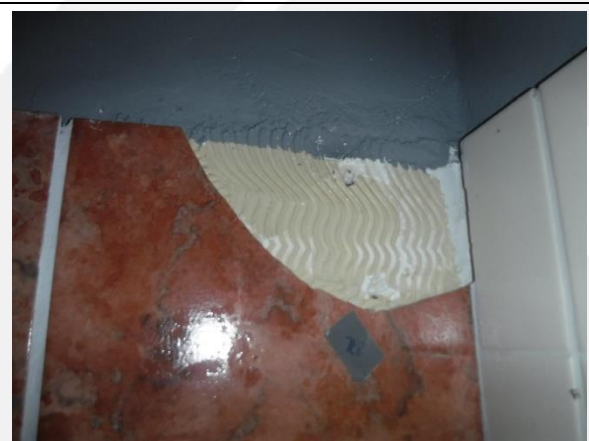
Bron C (niet asbesthoudend)	
Monstercodering	JR7 + JR8
Beschrijving materiaal	Tegellijm
Plaats waar het materiaal is aangetroffen	Badkamer; wandtegels
Soort materiaal	Tegellijm
Aangetroffen asbestsoorten en percentage van de asbestsoorten	Asbestvrij
Monster identificatie ID	2.4043 + 2.4044
Mate van hechtgebondenheid	Hechtgebonden
Mate van beschadiging	Licht beschadigd
Mate van verwerking	Licht verweerd
Hoeveelheid van het aangetroffen materiaal	Ca. 16 m ²
Bevestiging	Gelijmd
Risicoklasse	Asbestvrij
Specifieke opmerkingen die van belang zijn voor een veilige verwijdering van het asbesthoudende materiaal	Niet van toepassing, na analyse is gebleken dat het materiaal geen asbest bevat.
Conclusies en/of aanbevelingen	Niet van toepassing, na analyse is gebleken dat het materiaal geen asbest bevat

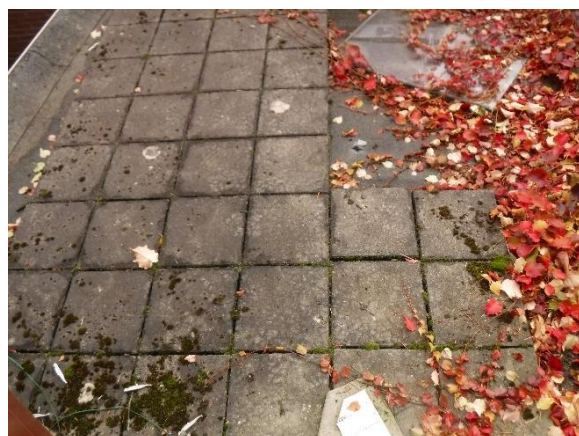
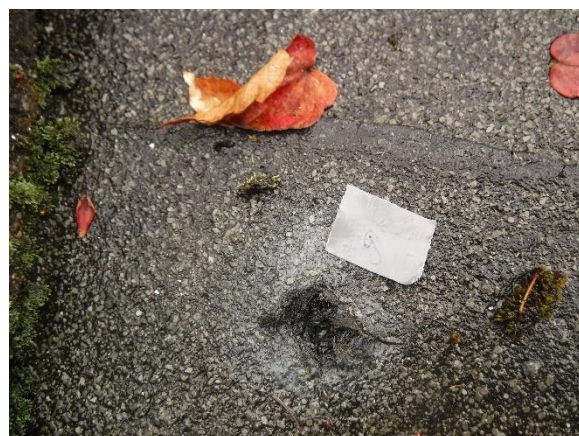
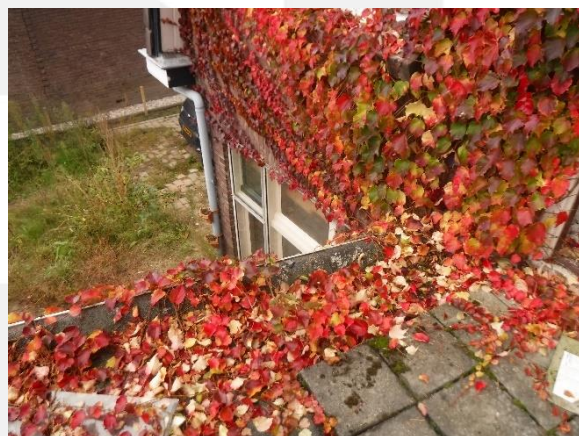
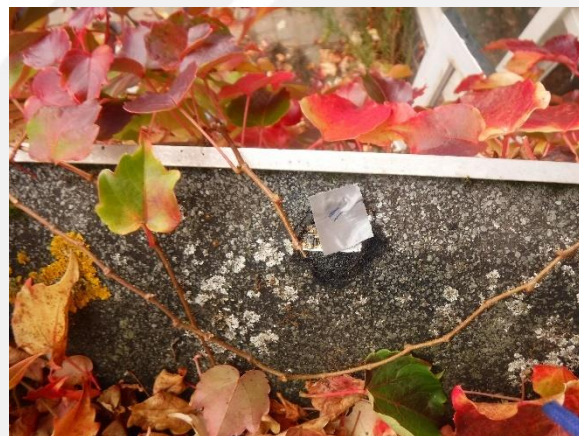
Bron D (niet asbesthoudend)	
Monstercodering	JR9 + JR11
Beschrijving materiaal	Dakleer
Plaats waar het materiaal is aangetroffen	Plat dak gedeelte van de woning
Soort materiaal	Bitumen
Aangetroffen asbestsoorten en percentage van de asbestsoorten	Asbestvrij
Monster identificatie ID	2.4045 + 2.4047
Mate van hechtgebondenheid	Hechtgebonden
Mate van beschadiging	Licht beschadigd
Mate van verwerking	Licht verweerd
Hoeveelheid van het aangetroffen materiaal	Ca. 10 m ²
Bevestiging	Gelijmd
Risicoklasse	Asbestvrij
Specifieke opmerkingen die van belang zijn voor een veilige verwijdering van het asbesthoudende materiaal	Niet van toepassing, na analyse is gebleken dat het materiaal geen asbest bevat
Conclusies en/of aanbevelingen	Niet van toepassing, na analyse is gebleken dat het materiaal geen asbest bevat

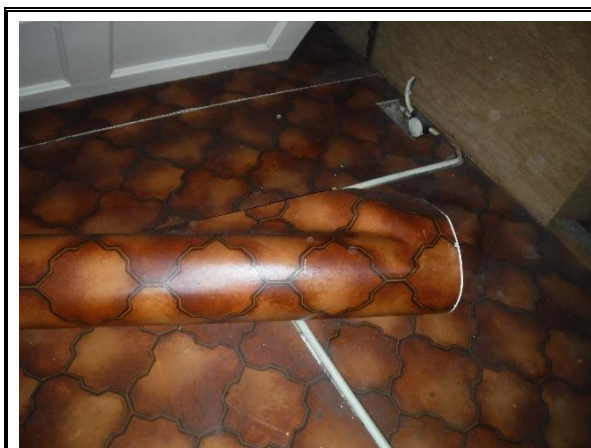
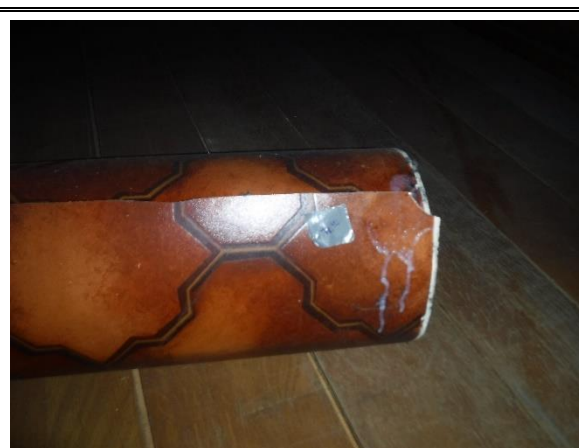
Bron E (niet asbesthoudend)	
Monstercodering	JR10
Beschrijving materiaal	Vloerzeil
Plaats waar het materiaal is aangetroffen	Zolder woning; gedeelte nog op rol
Soort materiaal	Vinyl vloerzeil
Aangetroffen asbestsoorten en percentage van de asbestsoorten	Asbestvrij
Monster identificatie ID	2.4046
Mate van hechtgebondenheid	Hechtgebonden
Mate van beschadiging	Licht beschadigd
Mate van verwerking	Licht verweerd
Hoeveelheid van het aangetroffen materiaal	Ca. 20 m ²
Bevestiging	Gespijkerd en los
Risicoklasse	Asbestvrij
Specifieke opmerkingen die van belang zijn voor een veilige verwijdering van het asbesthoudende materiaal	Niet van toepassing, na analyse is gebleken dat het materiaal geen asbest bevat
Conclusies en/of aanbevelingen	Niet van toepassing, na analyse is gebleken dat het materiaal geen asbest bevat

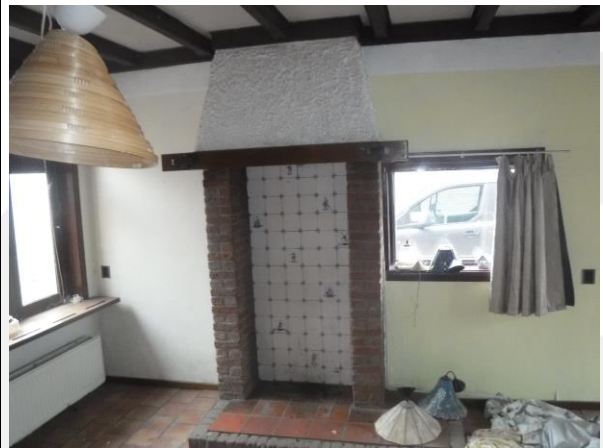
Gemetselde schouw: geen verdachte materialen in deze schouw en schoorsteen.

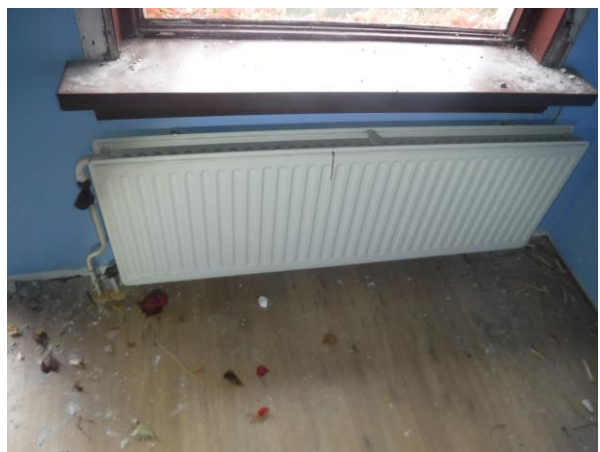
Onverdachte radiatoren.

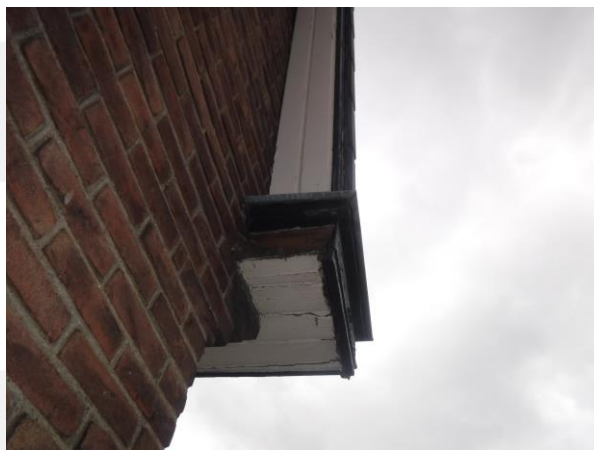
Overstekken geïnspecteerd: geen asbestverdachte materialen.

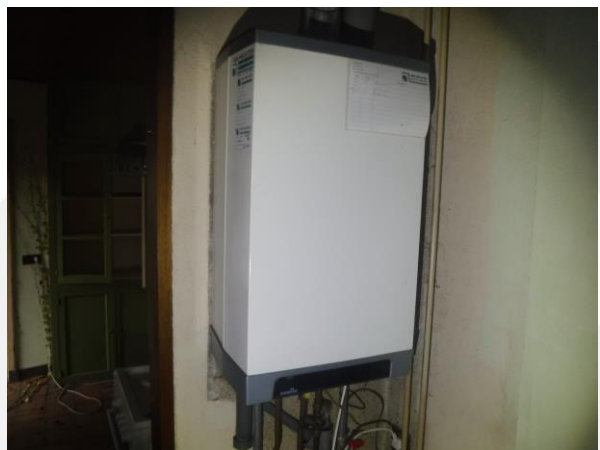
Onverdachte CV ketel (2011).

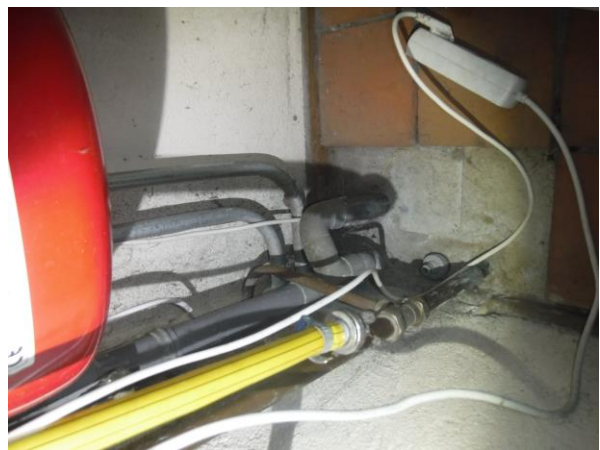
Riool PVC. Onverdacht leidingwerk.

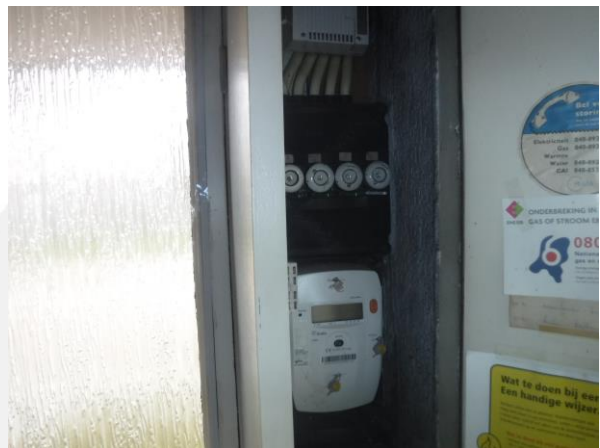
Onverdachte meterkast.
