## Bomen Effect Analyse 1 boom Grote Bos

Geldrop

PROJECTNUMMER            728230143  
KENMERK                    BD23071

VERSIE                      1  
DATUM                        17 maart 2023

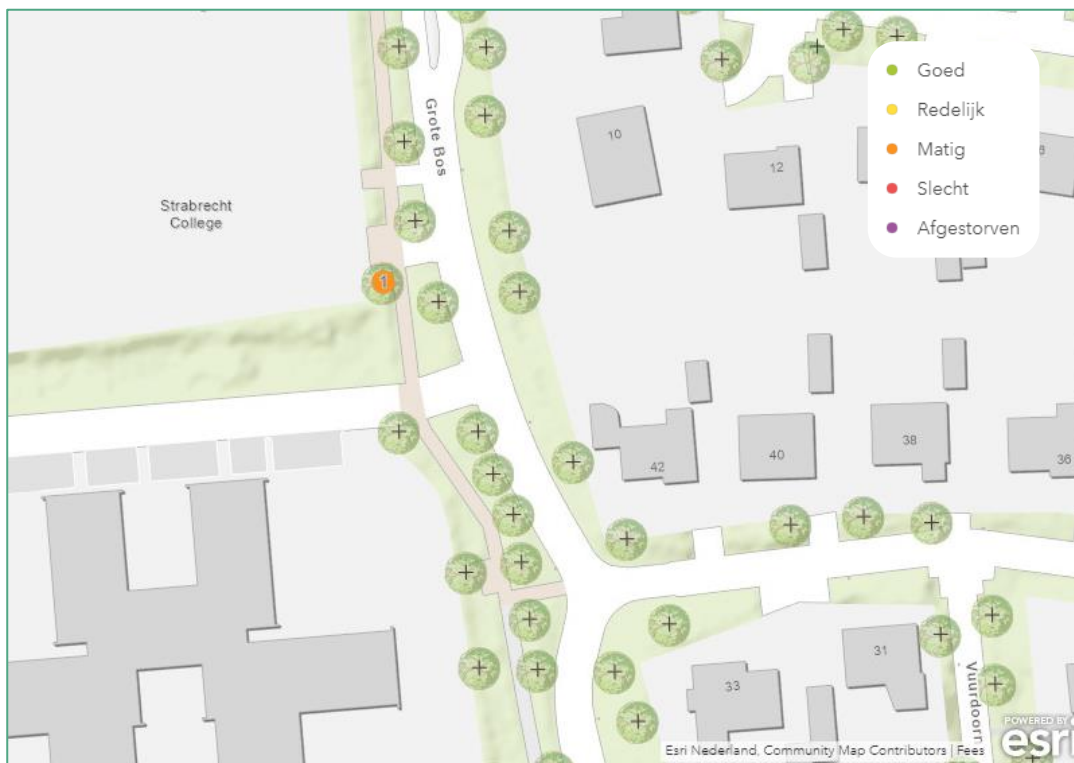
Afbeelding 3.1 Conditie bomen in projectgebied

De beoordeelde boom in het projectgebied is visueel beoordeeld als matig met een bijbehorende toekomstverwachting van 10 tot 15 jaar. Op **afbeelding 3.2** is een overzicht weergegeven van de locatie en conditie van de boom.

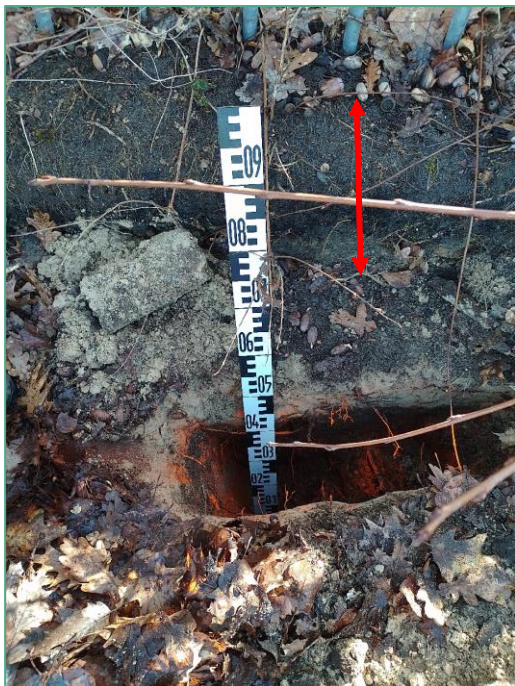
De boom vertoonde duidelijke gebreken in conditie. Mogelijk is dit een gevolg van eerdere wortelafzetting. In **afbeelding 3.2** is te zien dat er een laag van circa 30 centimeter is afgegraven. Ook lag er bouwafval onder de kroonprojectie dit is te zien in **afbeelding 3.3**, dit kan voor verdichting van de bodem zorgen.

*Afbeelding 3.2 met rood aangegeven eerder afgegraven grond.*

Nabij de stamvoet is/wordt er grond afgegraven om een cunet en rijbaan aan te brengen. Uit ondergronds onderzoek is gebleken dat dit al deels gedaan is en dat hier mogelijke wortelschade ontstaan is. Dit kan voor invalsporen zorgen wat de boom gevoelig maakt voor parasitaire houtaantasters en kan de sapstroom onderbroken worden wat er in kan gevolgen dat de boom afsterft. Verdere ontgraving adviseren wij daarom op een minimale werkafstand van 1,5 meter vanaf het hart van de boom. De kans dat tijdens deze werkzaamheden zowel bovengronds als ondergronds beschadiging optreden is aanwezig. Daarom worden de algemene randvoorwaarden in paragraaf 4.4 gesteld om dergelijke schades te beperken.

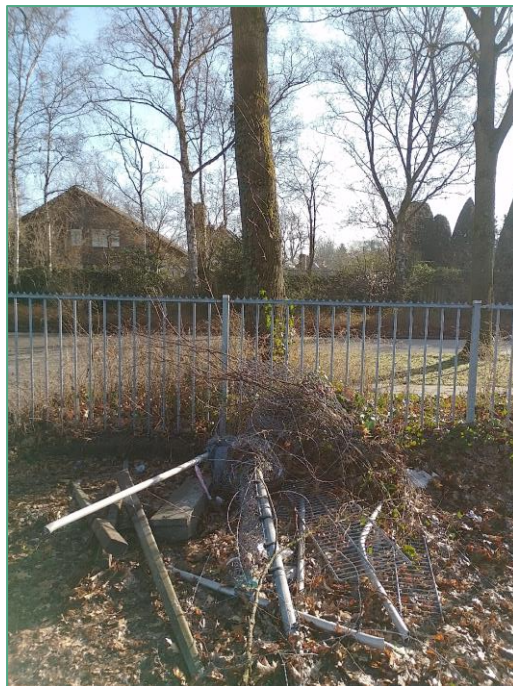
*Afbeelding 3.3 bouwafval binnen kroonprojectie.*

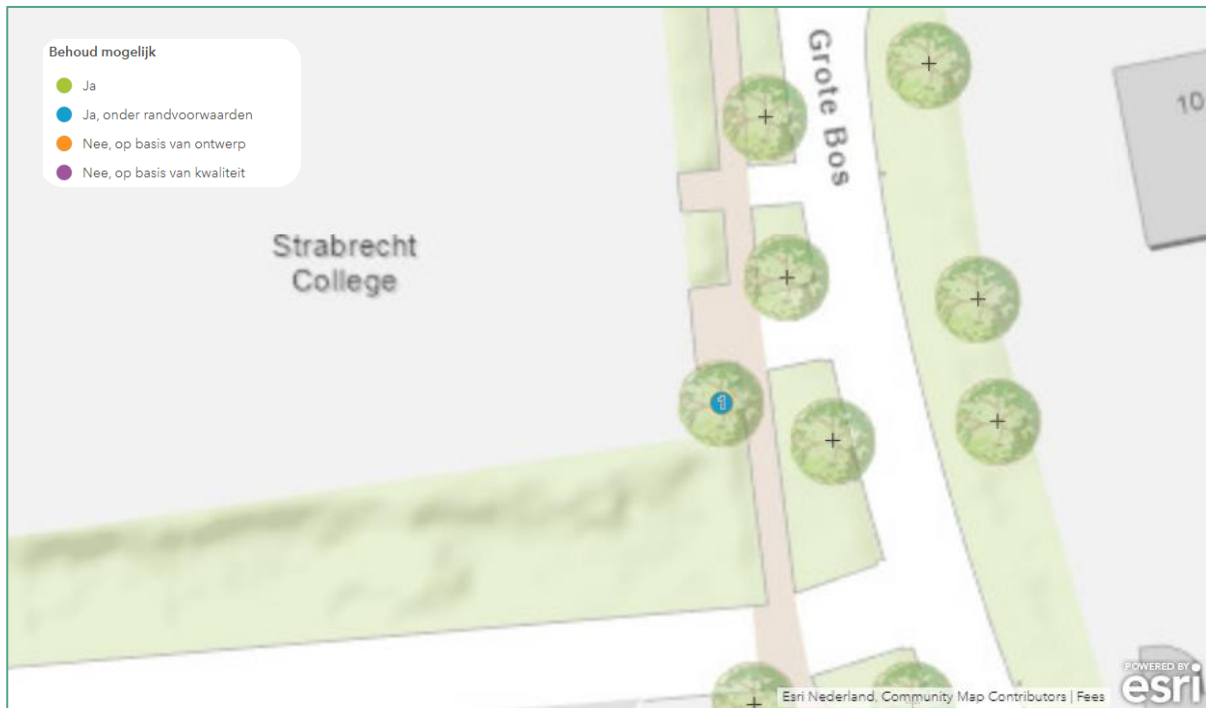
Afbeelding 4.1 Eindoordeel effecten

Op basis van het ontwerp kan de boom alleen ingepast worden mits er randvoorwaarden worden opgelegd om onomkeerbare schade te voorkomen aan de boom. Bijvoorbeeld door beschadiging van stabiliteitswortels of het verlies van wortelvolumen. Deze bomen zijn van voldoende kwaliteit om te worden ingepast in het nieuwe ontwerp. Door aanpassingen in het ontwerp zoals het verplaatsen van de grenzen van bestrating kunnen deze bomen behouden blijven, onder de randvoorwaarden opgenomen in **paragraaf 4.3**. Deze bomen zijn bij de inpasbaarheid gekenmerkt als: *Ja, onder randvoorwaarden*.

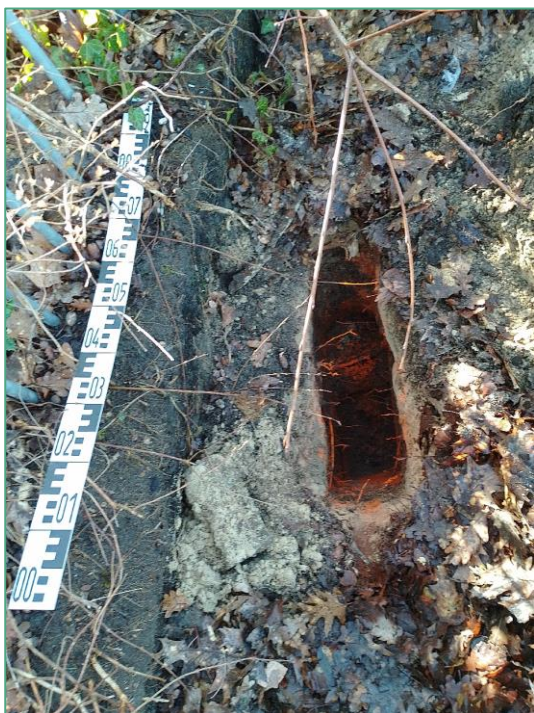
Foto 1 Locatie bodemprofiel 1

| | <b>0 - 30 centimeter</b><br>Matig humeus matig fijn zand, lichtbruin, licht vochtig. Extensief dunne beworteling tot 2 centimeter Ø<br><b>30 - 55 centimeter</b><br>Matig humeus matig fijn zand, donkerbruin, licht vochtig. Enkele dunne beworteling tot 4 centimeter Ø<br><b>55 - 90 centimeter</b><br>Humusarm zeer grof zand, donkerbruin, licht vochtig. Matig intensief dunne beworteling tot 5 centimeter Ø |

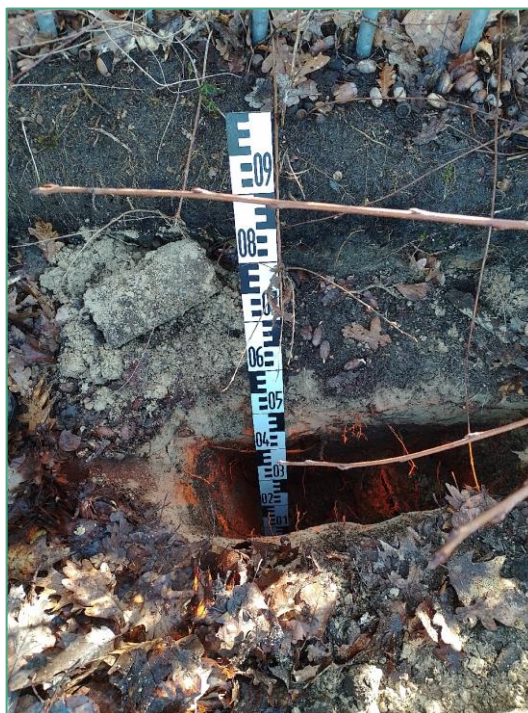
Foto 2 Aangetroffen beworteling

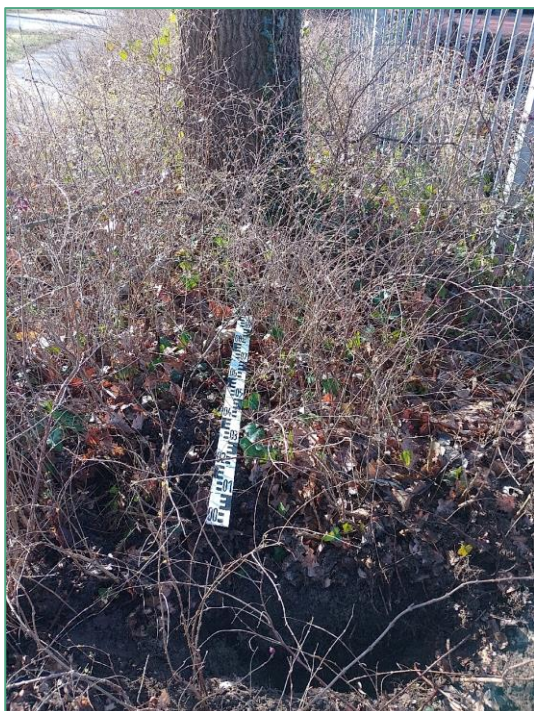
Foto 3 Locatie profiel

| | <b>0 - 30 centimeter</b><br>Matig humeus matig fijn zand, lichtbruin, licht vochtig. Extensief dunne beworteling tot 2 centimeter Ø<br><b>30 - 55 centimeter</b><br>Matig humeus matig fijn zand, donkerbruin, licht vochtig. Enkele dunne beworteling tot 4 centimeter Ø<br><b>55 - 80 centimeter</b><br>Humusarm zeer grof zand, donkerbruin, licht vochtig. Matig intensief dunne beworteling tot 5 centimeter Ø |

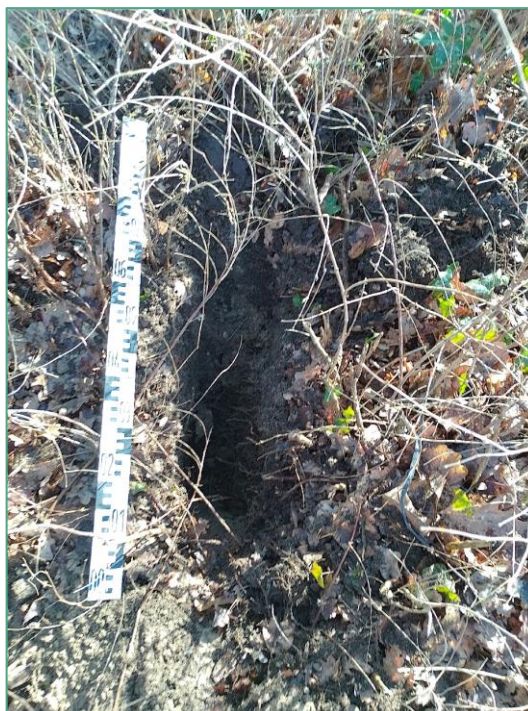
Foto 4 Aangetroffen beworteling
