**Asbestinventarisatie  
Wettenseind nabij 11 te Nuenen**  
(2402/509/KBE-01, versie 1)

## Asbestinventarisatie

Wettenseind nabij 11, 5674 AA te Nuenen -  
volkstuintencomplex

In opdracht van BPD Ontwikkeling BV heeft Tritium Advies de volgende asbestinventarisaties uitgevoerd; volkstuintencomplex op de locatie Wettenseind nabij 11 te Nuenen. De aanleiding van het onderzoek betreft totaalsloop.

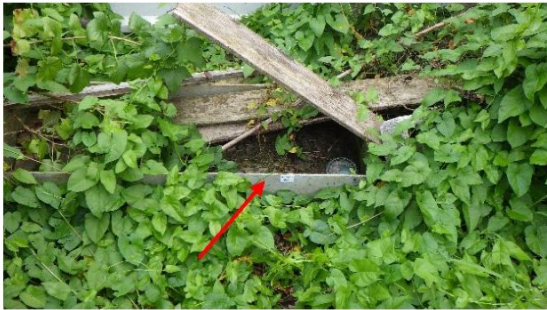
| resultaten | |
|---|---|
| foto 1 foto voor bron bloembak | |

| resultaten | |
|---|---|
| bron | 1 |
| betreft | asbesthoudend |
| materiaaltype | cementplaat |
| analyseresultaten | 10-15 % Chrysotiel (witte asbest) |
| risicoklasse | 1 |
| beschadiging | niet beschadigd |
| opmerkingen | bron is reeds gesaneerd |

| resultaten | |
|---|---|
| saneringsurgentie | laag risico.<br>advies: saneren voor sloop of renovatie |
| verwijderingsmethode | in het geheel inpakken en verwijderen |

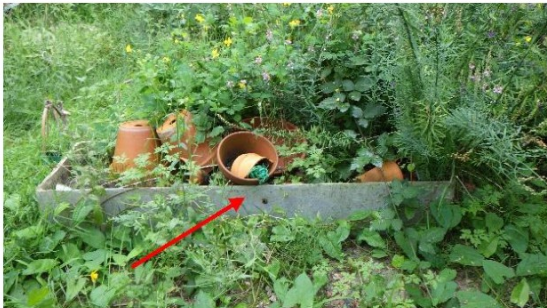
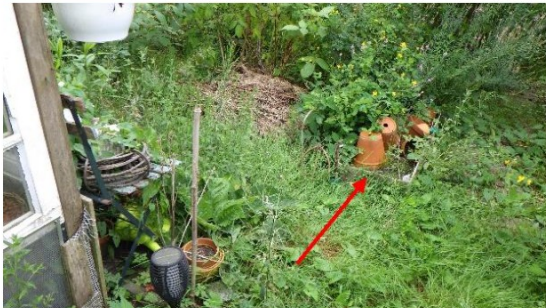
| resultaten | |
|---|---|
| <div> <div>foto 4 foto voor bron bloembak</div> <div>foto 5 foto voor bron bloembak</div> </div> | |

| resultaten | |
|---|---|
| bron | 2 |
| betreft | asbesthoudend |
| materiaaltype | cementplaat |
| analyseresultaten | betreft analyseresultaat van M01<br>10-15 % Chrysotiel (witte asbest) |
| risicoklasse | 1 |
| beschadiging | niet beschadigd |
| opmerkingen | bron is reeds gesaneerd |

| resultaten | |
|---|---|
| saneringsurgentie | laag risico.<br>advies: saneren voor sloop of renovatie |
| verwijderingsmethode | in het geheel inpakken en verwijderen |

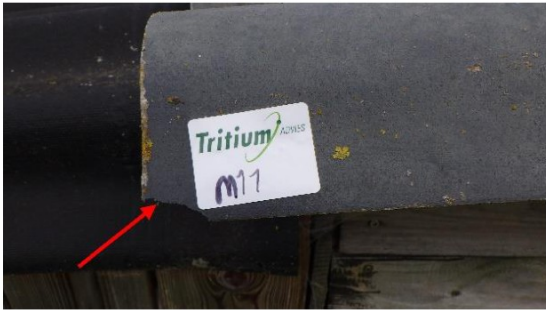
| resultaten | |
|---|---|
| <div> <div>foto 30 foto voor bron dakbedekking</div> <div>foto 31 foto voor bron dakbedekking</div> </div> | |

| resultaten | |
|---|---|
| bron | 9 |
| betreft | asbesthoudend |
| materiaaltype | golfplaat |
| analyseresultaten | 10-15 % Chrysotiel (witte asbest) |
| risicoklasse | 2 |
| beschadiging | licht beschadigd |
| opmerkingen | bron is reeds gesaneerd |

| resultaten | |
|---|---|
| saneringsurgentie | laag risico.<br>advies: saneren voor sloop of renovatie |
| verwijderingsmethode | open lucht sanering met de best bestaande techniek |

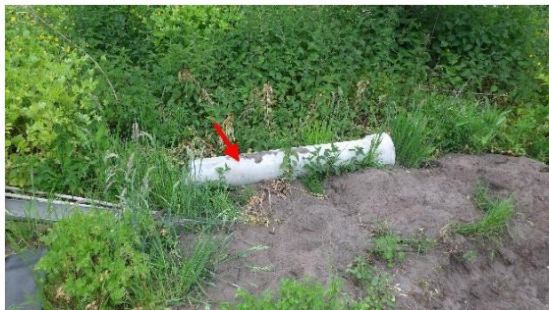
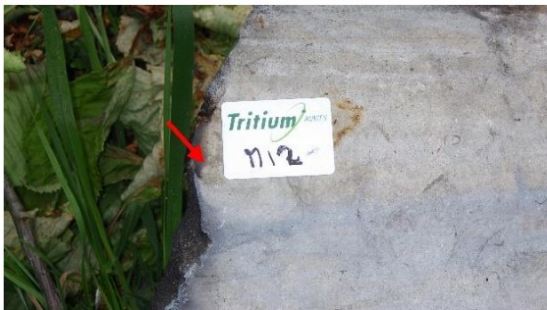
| resultaten | |
|---|---|
| <div> <div>foto 32 foto voor bron los materiaal</div> <div>foto 33 foto voor bron los materiaal</div> </div> | |

| resultaten | |
|---|---|
| bron | 10 |
| betreft | asbesthoudend |
| materiaaltype | cementbuis |
| analyseresultaten | 10-15 % Chrysotiel (witte asbest) |
| risicoklasse | 2 of 1 |
| beschadiging | licht beschadigd |
| verwerking | licht verweerd |

| resultaten | |
|---|---|
| saneringsurgentie | matig risico.<br>advies: op korte termijn saneren is aanbevolen |
| verwijderingsmethode | open lucht sanering met de best bestaande techniek of in het geheel inpakken en verwijderen |

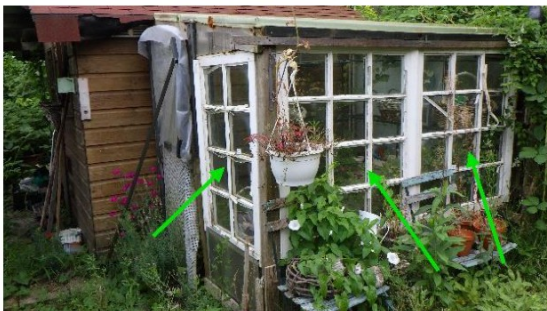
| resultaten | |
|---|---|
| foto 6 foto voor bron raamkozijn | |

| resultaten | |
|---|---|
| bron | 3 |
| betreft | niet asbesthoudend |
| analyseresultaten | <0,1% (niet aantoonbaar) |
| beschadiging | licht beschadigd |

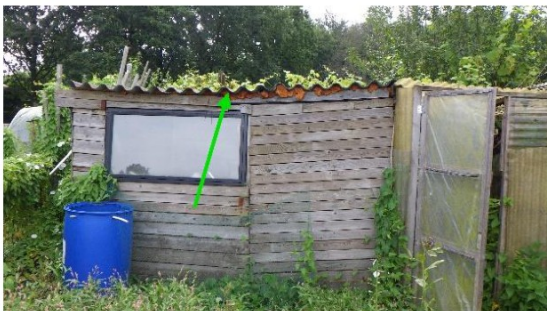
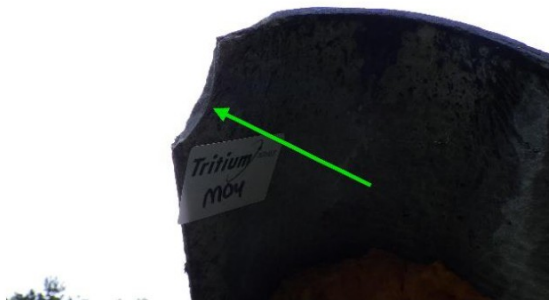
| resultaten | |
|---|---|
| <div> <div>foto 11 foto voor bron dakbedekking</div> <div>foto 12 foto voor bron dakbedekking</div> </div> | |

| resultaten | |
|---|---|
| bron | 4 |
| betreft | niet asbesthoudend |
| analyseresultaten | <0,1% (niet aantoonbaar) |
| beschadiging | licht beschadigd |

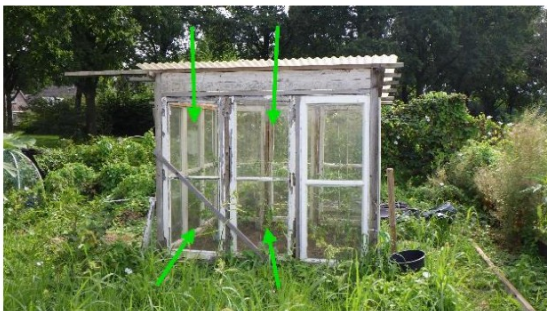
| resultaten | |
|---|---|
| foto 14 foto voor bron raamkozijn | |

| resultaten | |
|---|---|
| bron | 5 |
| betreft | niet asbesthoudend |
| analyseresultaten | <0,1% (niet aantoonbaar) |
| beschadiging | licht beschadigd |
