## ***Opname en restauratieplan***

*Monumentale schuur, gelegen tegenover* [redacted]

Monumentale schuur  
38912

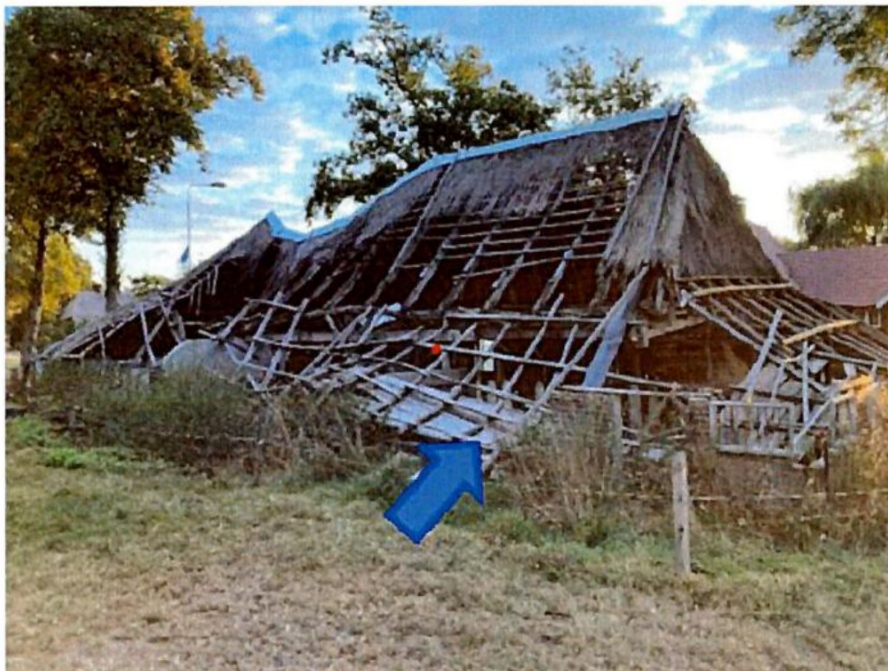
*De constructieve veiligheid van de schuur is in het geding. Deze is duidelijk zichtbaar aangezien belangrijke onderdelen (gebintconstructie) reeds bezweken zijn door aantasting ten gevolge van vocht, gebruik en boktor. Hergebruik en versterken van de constructie is constructief gezien niet mogelijk aangezien circa 60% van de houtconstructie is aangetast. De mogelijkheid bestaat wel om gehele constructie opnieuw te bouwen.*

De bouwkundige staat van de schuur in 2022 (foto [REDACTED])

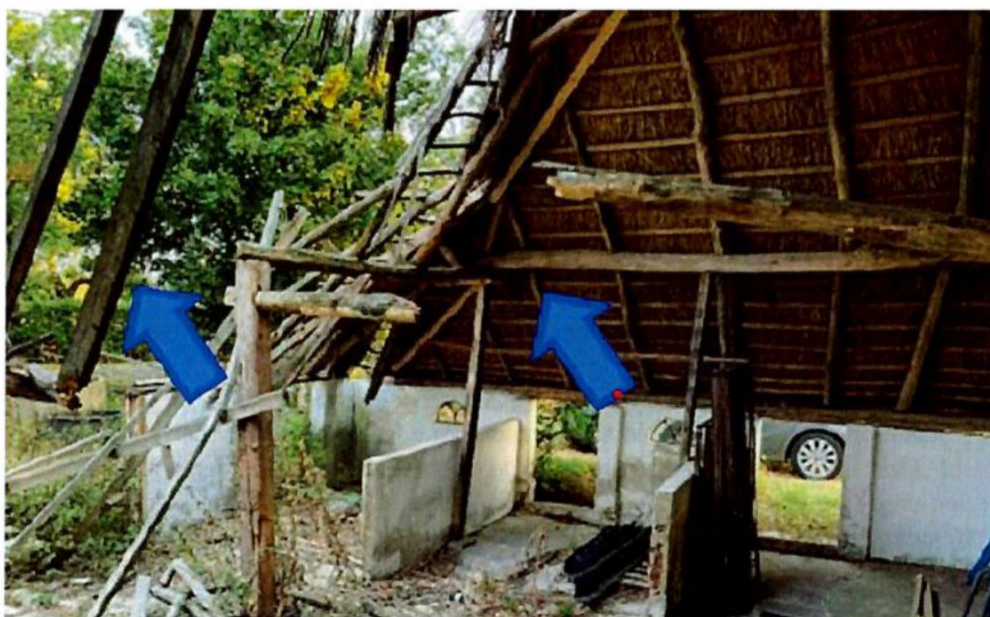
Foto binnenzijde 2022

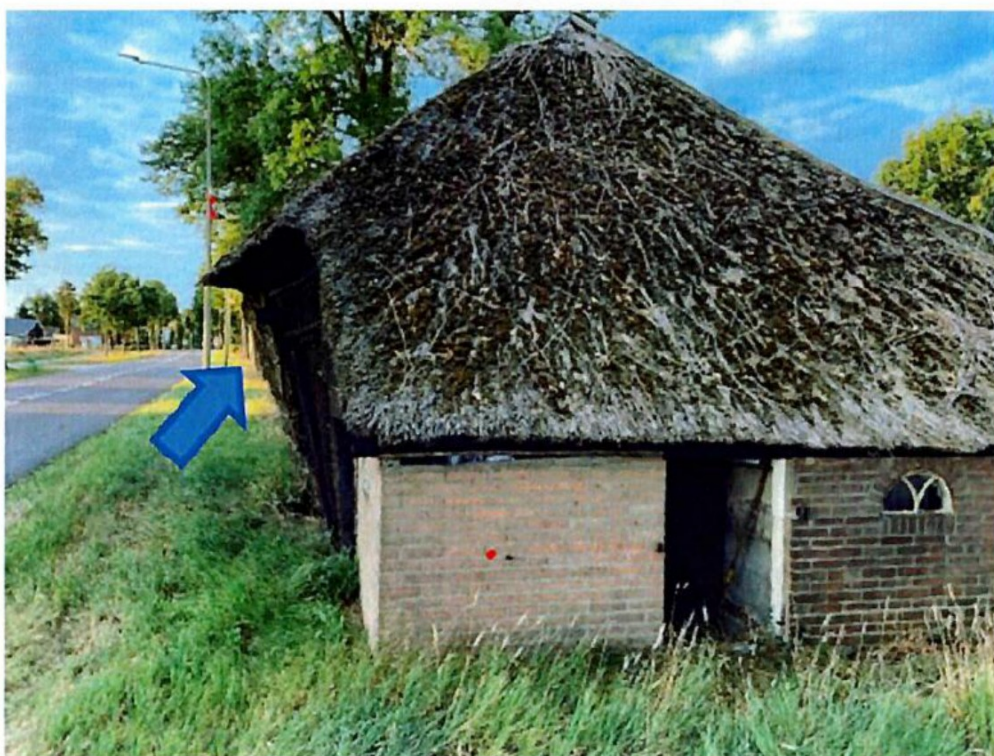
Foto noordoostzijde 2022

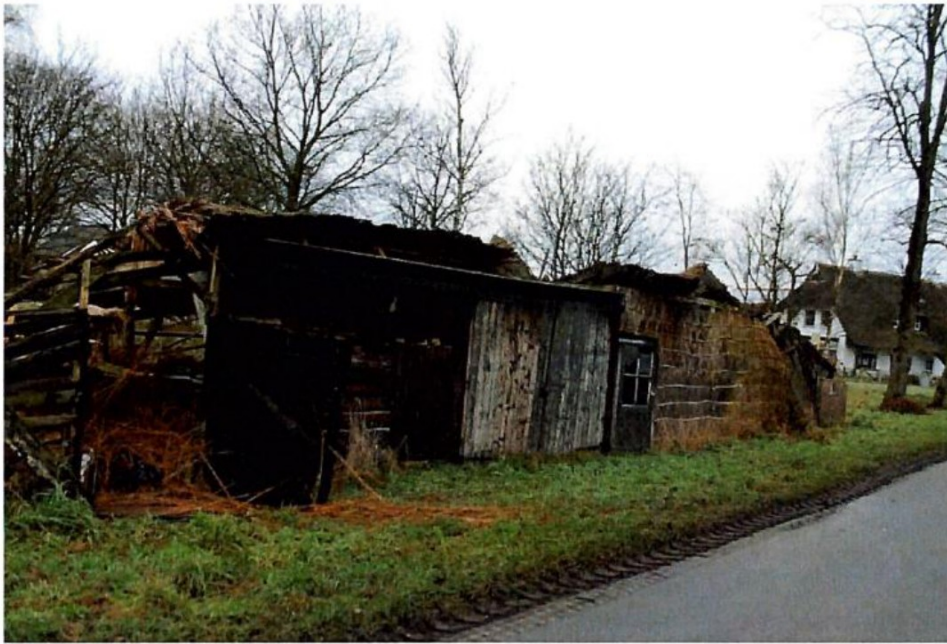
Bouwkundige staat schuur januari 2025

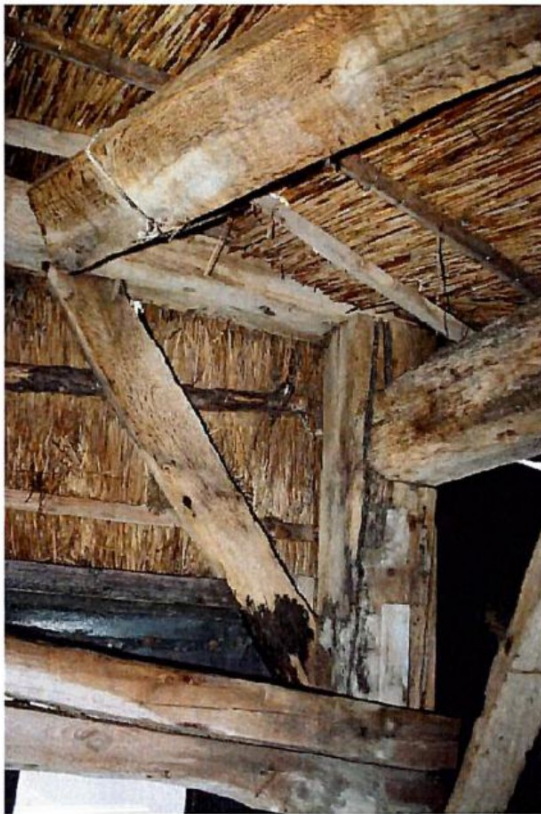
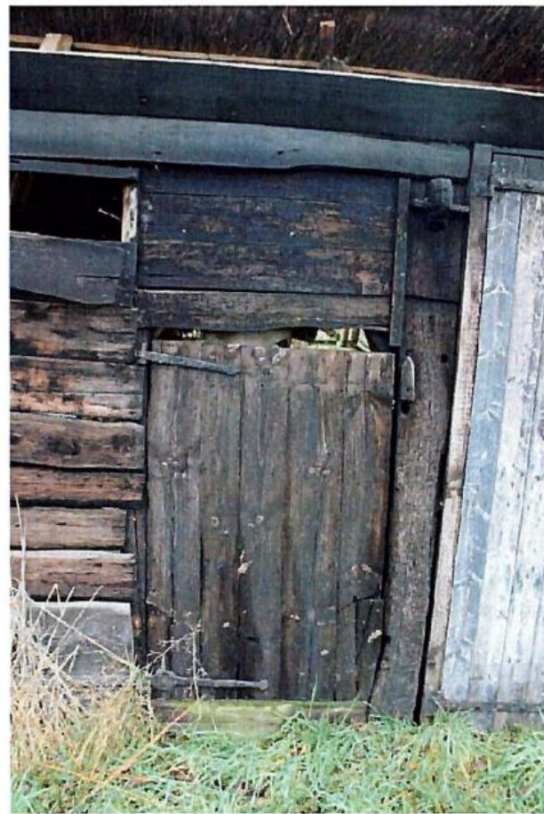
Van de oorspronkelijke 12 gebintstaanders (waarvan 3 grenen en rest eiken) verkeren er nog 5 staanders in redelijk goede staat waarvan hergebruik mogelijk lijkt. Dit zijn met name de staanders die in de voorgevel aan de straatzijde staan.

Foto gebintstaander straatzijde

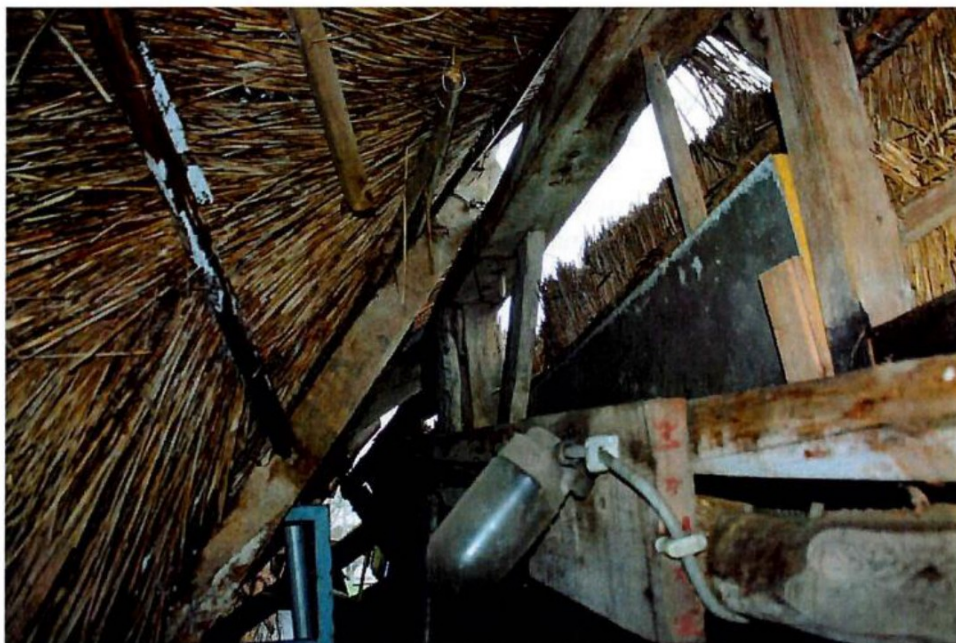
Van de oorspronkelijk 6 ankerbalken/zolderbalken verkeren er nog 2 in redelijke staat. Van de gebintplaten die op de gebintstaanders liggen en waarop de sporenkap rust is alleen de gebintplaat aan de straatzijde herbruikbaar voor de restauratie.

Foto gebintplaat straatzijde (met fitsgaten van vroeger leemvulling)

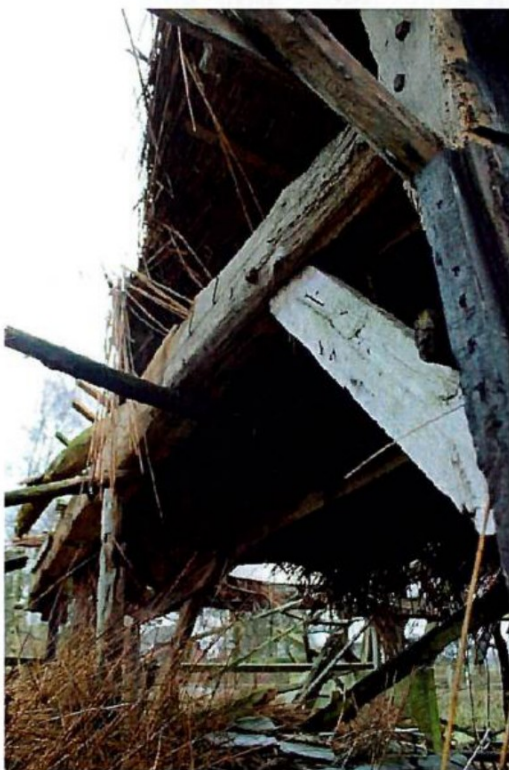
Van de aangetroffen schoren en spreibanden in het gebintwerk zijn nog 7 spreibanden en 3 schoren herbruikbaar.

Foto herbruikbare schoren

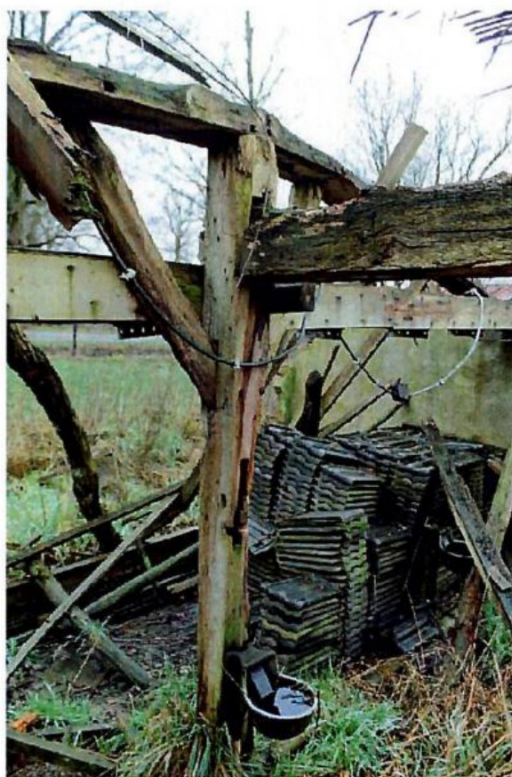
Foto herbruikbare spreiband

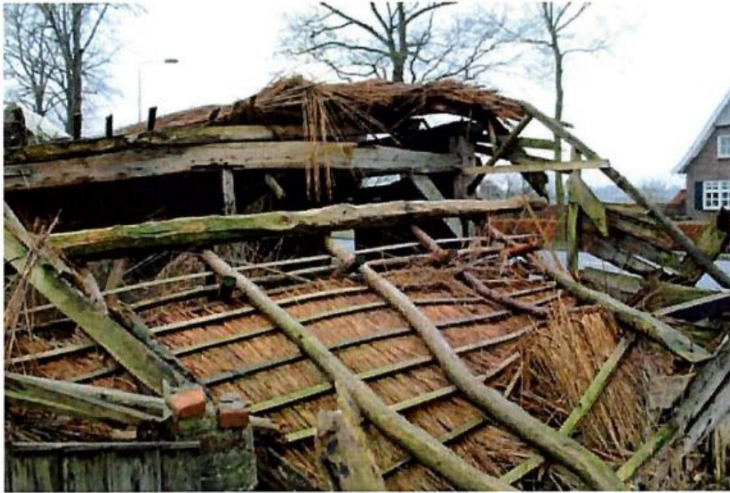
Van de rondhouten sporen zijn er wellicht 6 herbruikbaar. Wellicht zijn dit er meer, dit is pas te zeggen als de schuur wordt onmanteld en we onder de ingestorte delen van de kap kunnen kijken.

Foto ingestorte kap zuidgevel

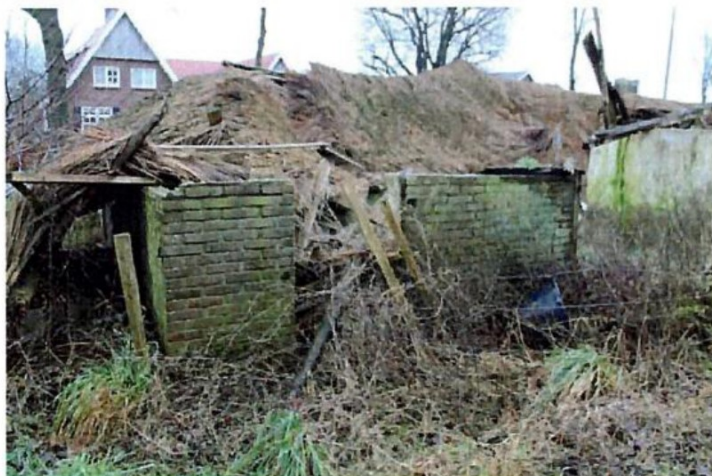
Van de oude gemetselde gevels staan nog enkele muurtjes. Het metselwerk dateert volgens het bouwhistorisch onderzoek van rond 1945. Dit sluit wel aan bij het steenformaat (waalformaat) en de gebruikte metselmortel (portlandcement)

Foto noordwestgevel

De delen van de gemetselde gevels die nog staan zouden hergebruikt kunnen worden. De gemetselde delen die omgevallen zijn zouden herplaatst kunnen worden. Metselwerk dat ontbreekt zou aangevuld kunnen worden met oude bakstenen van gelijke afmeting en kleur.

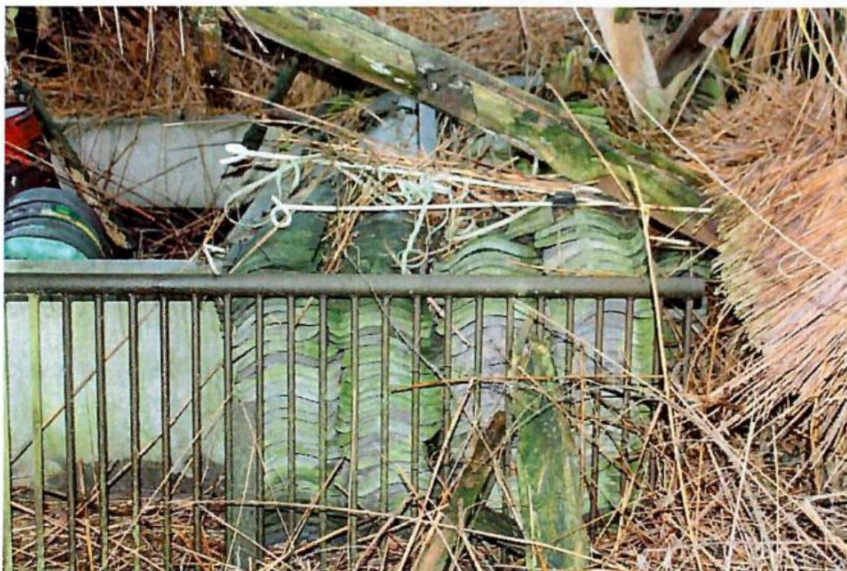
In de schuur zijn nog zo'n 900 oud Hollandse blauw gesmoorde holle dakpannen aanwezig.

Foto aanwezige oud Hollandse holle dakpannen

Deze zouden hergebruikt kunnen worden aan de achterzijde van de schuur.

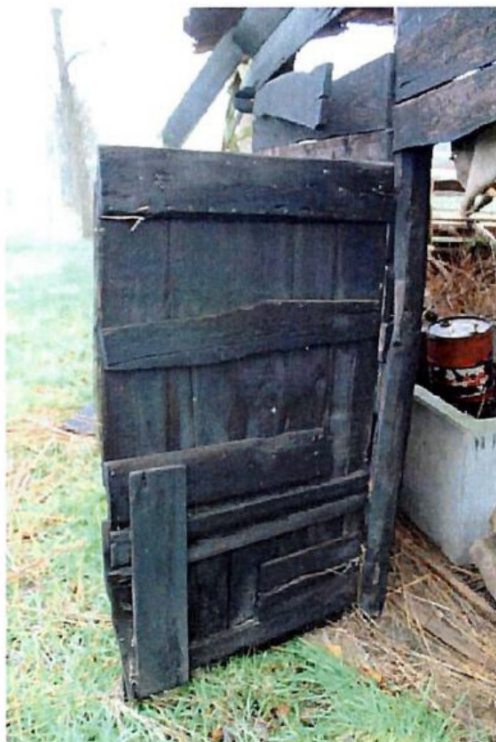
Zo is de oudste kleine opgeklampte loopdeur nog prima her te gebruiken.

Opgeklampte loopdeur

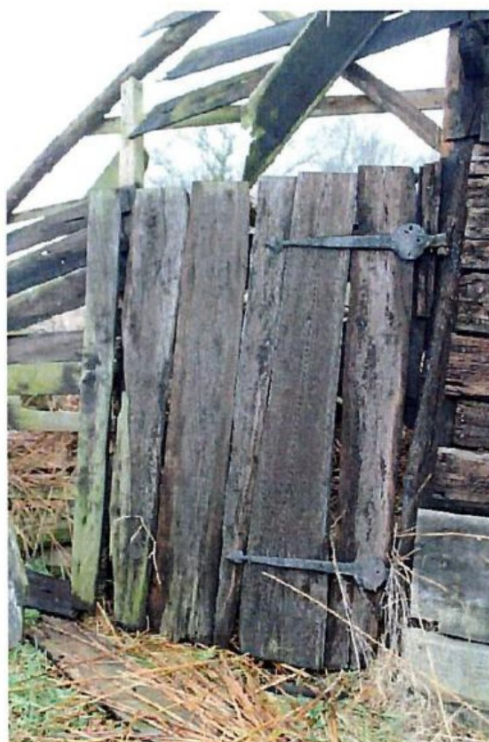
Opgeklampte loopdeur aanbouw links

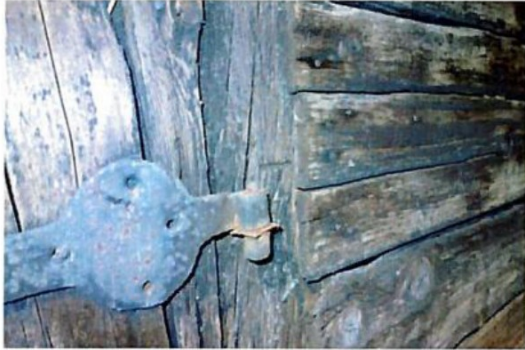
Aan de straatzijde zijn nog op enkele deuren oude handgesmeede deurgehengen aanwezig die herbruikbaar zijn.

Oude deurgehengen en oude planken gevelbekleding

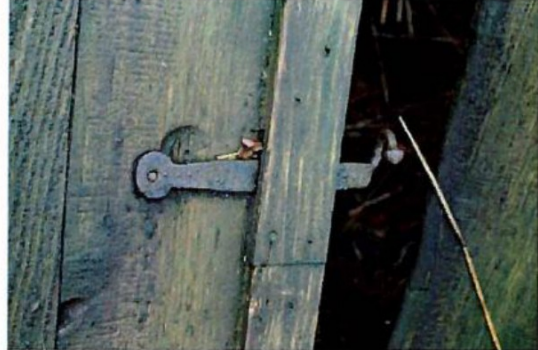
Oud herbruikbare klinketstel

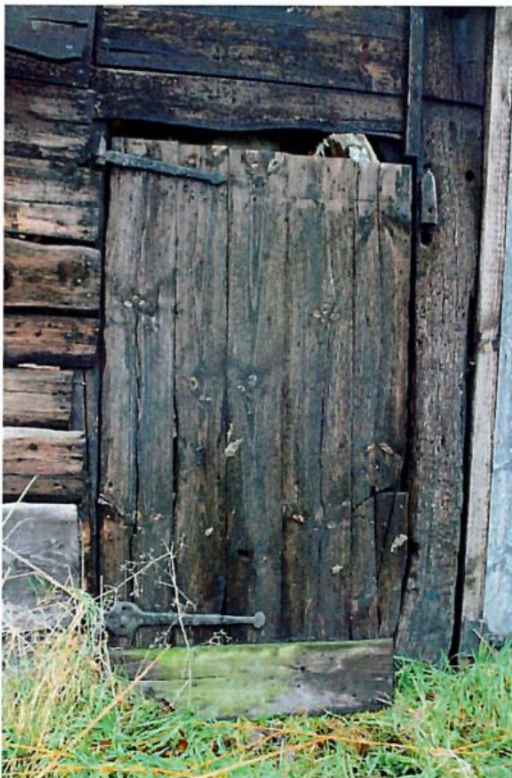
De voorgevel aan de straatzijde was deels bekleed met gevlochten stro en houten planken. Een deel van de horizontaal aangebrachte planken aan de straatzijde van de schuur is nog aanwezig. Deze planken zijn geschikt voor hergebruik. De gevlochten strobekleding is te slecht geworden om her te gebruiken. Deze kan wel als voorbeeld dienen voor de restauratie.

Foto loopdeur met planken gevelbekleding

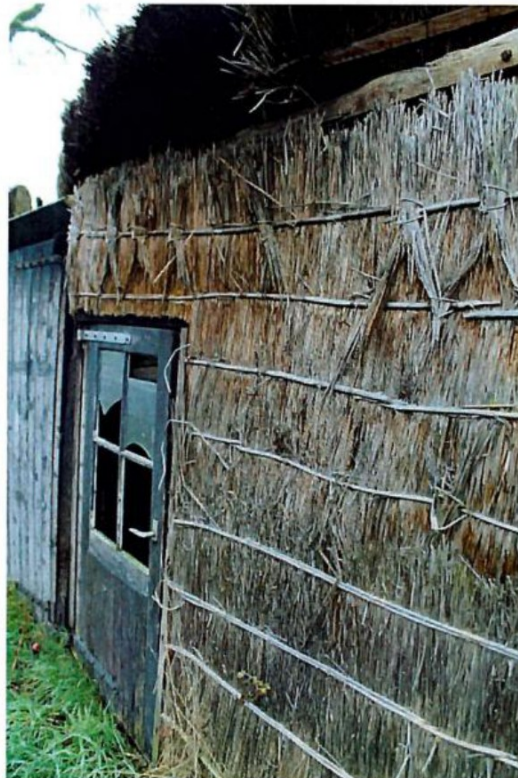
Gevlochten strobekleding straatzijde

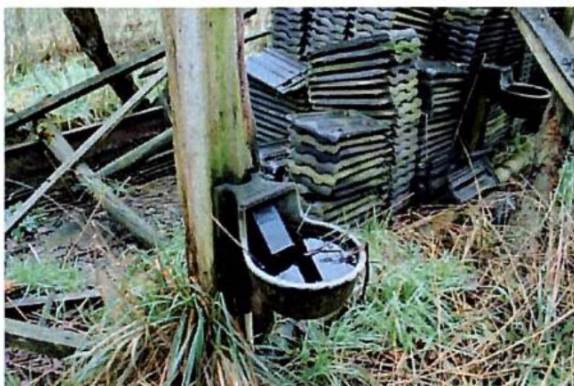
Er bevinden zich nog een 2-tal drinkbakken die hergebruikt kunnen worden na restauratie

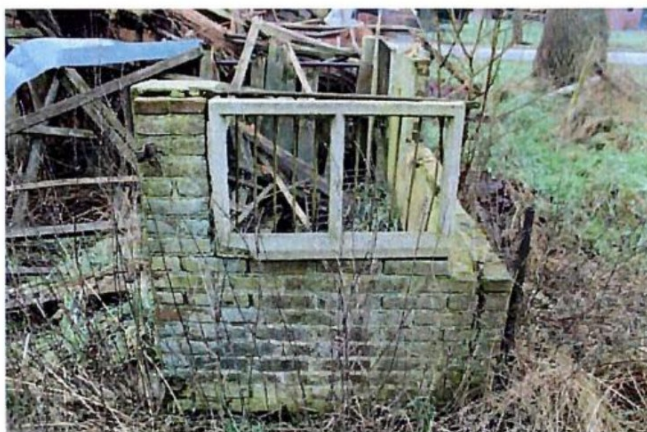
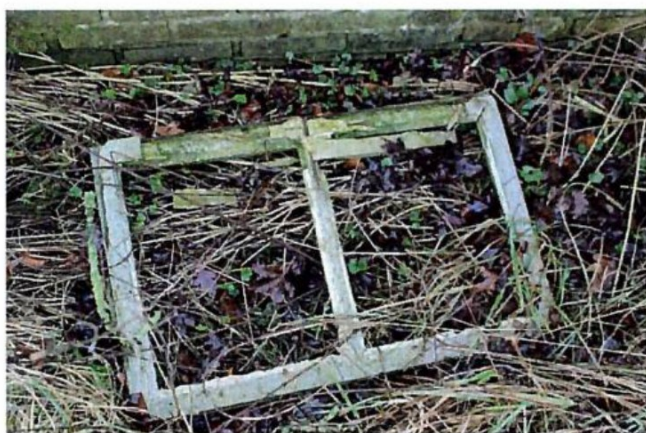
Er zijn nog een aantal gesmeedde stalraamroosters die her te gebruiken zijn tijdens de restauratie van de schuur.

De betonnen stalramen die hier later voor zijn geplaatst verkeren in slechte staat door uitroestend betonijzer. Hergebruik van de betonramen is niet mogelijk.
