## RESTAURATIEPLAN

### Orgelgalerij Dorpskerk, Moordrecht

2 december 2024

## HERSTELPLAN *DELHAYE*-ORGEL VAN DE DORPSKERK TE MOORDRECHT

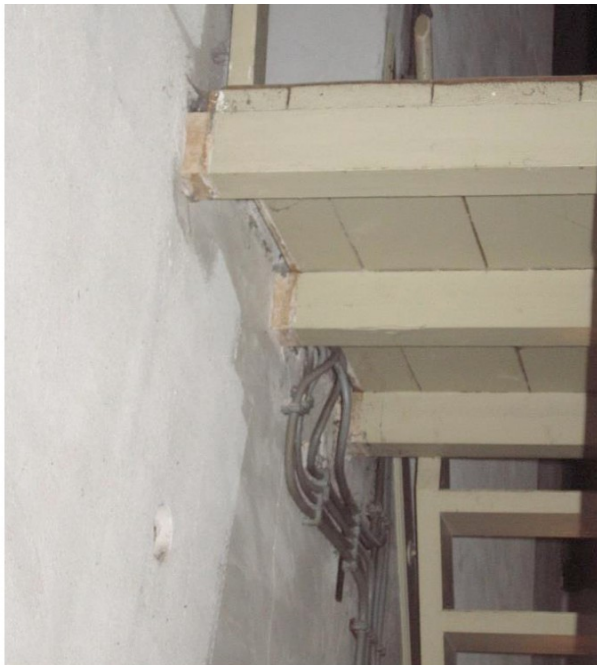
Bij de verplaatsing van de orgelgalerij en het orgel werden de vier zuilen onder de orgelgalerij geplaatst op de nieuwe betonvloer die in de kerk werd aangebracht. De balklaag van de orgelgalerij rust aan de oostzijde op een onderslagbalk over deze zuilen en is aan de oostzijde opgelegd in de gevel van de toren, c.q. op een raveelbalk die in de toren is opgelegd. Doordat de toren op palen gefundeerd is en de vloer van de kerk niet, is er sprake van een zettingsverschil. Dit bedraagt thans enkele centimeters, maar de bovenzijde van de orgelkas staat daardoor ca. 7 centimeter uit het lood. Dit effect is goed zichtbaar aan de achterzijde van de kas, waar tussen de kas en de gevel een bordes is gemaakt bovenaan de trap die naar de verdieping van de toren leidt en waarvan de balklaag vervaarlijk uit de gevel van de toren is losgekomen. De kas wordt dan nog iets op de plek gehouden door een van de trekbalen van de kapconstructie, die door de kas heen loopt. De orgelkas vervormt en vertoont hierdoor kieren en naden. Maar ook voor het orgel zelf heeft de scheefstand consequenties: doordat de orgelpijpen niet meer te lood gesteld staan, vervormen ze en zijn ze niet goed te stemmen.

Balklaag bordes komt los uit toren

De oorzaak voor het ontstaan van de schade is gelegen in de ongelijkmatige zetting tussen de op staal gefundeerde kerk en op palen gefundeerde toren. Dit verschil in zakking moet weggenomen worden, hetgeen alleen mogelijk is door de zuilen onder de orgelgalerij eveneens op palen te funderen. De kerk zelf zal niet geheel opnieuw kunnen en hoeven te worden gefundeerd, maar dat betekent dus dat deze wel meer zal zakken. Dit is altijd al het geval geweest en is duidelijk zichtbaar in de dilatatie tussen westelijke gevels van de kerk en de zijgevels van de toren. Hier is een zettingsverschil van enkele centimeters zichtbaar, dat ontstaan is in de loop van ca. 65 jaar. In het meerjarig onderhoudsplan voor de kerk wordt voorzien in het monitoren van de zettingen en het geregeld herstellen van schade c.q. dichten van kieren.

Het door De Prouw opgestelde plan gaat uit van het funderen van de twee binnenste zuilen. Aansluitend wordt boven de zuilen over de gehele breedte van de orgelgalerij een stalen ligger aangebracht, waaraan alle balken in de balklaag van de orgelgalerij worden opgehangen. De ligger draagt op de twee balken die rusten op de binnenste zuilen en draagt alle overige balken in de balklaag.

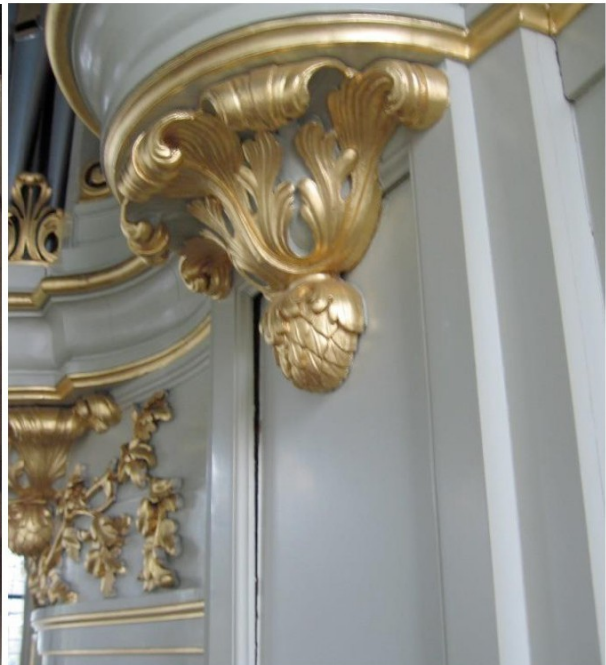
Naad in orgelkas trekt open.

Het herstellen van de gevolgschade als gevolg van de ongelijkmatige zetting beperkt zich grotendeels tot het orgel. Aan de orgelkas zullen wel enkele herstellingen moeten plaatsvinden, in de vorm van het opnieuw vastzetten van onder invloed van spanning losgeraakte panelen en het repareren van scheuren in enkele delen van de houtconstructies. Aansluitend zal bij zichtdelen het schilderwerk ter plaatse van de reparatie moeten worden bijgewerkt.

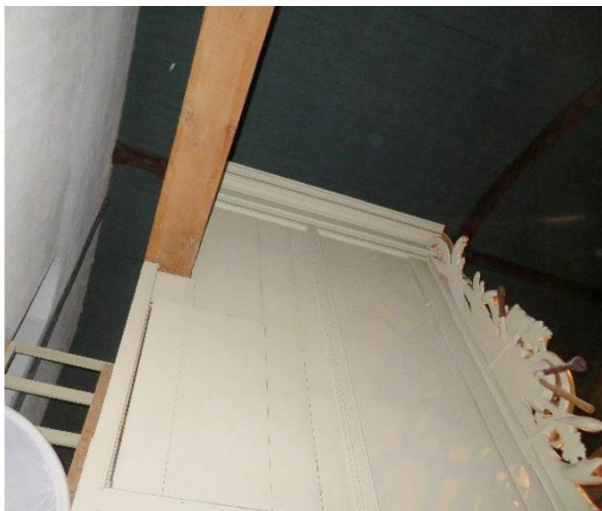
Kas "hangt" aan de trekbalk van de kapconstructie

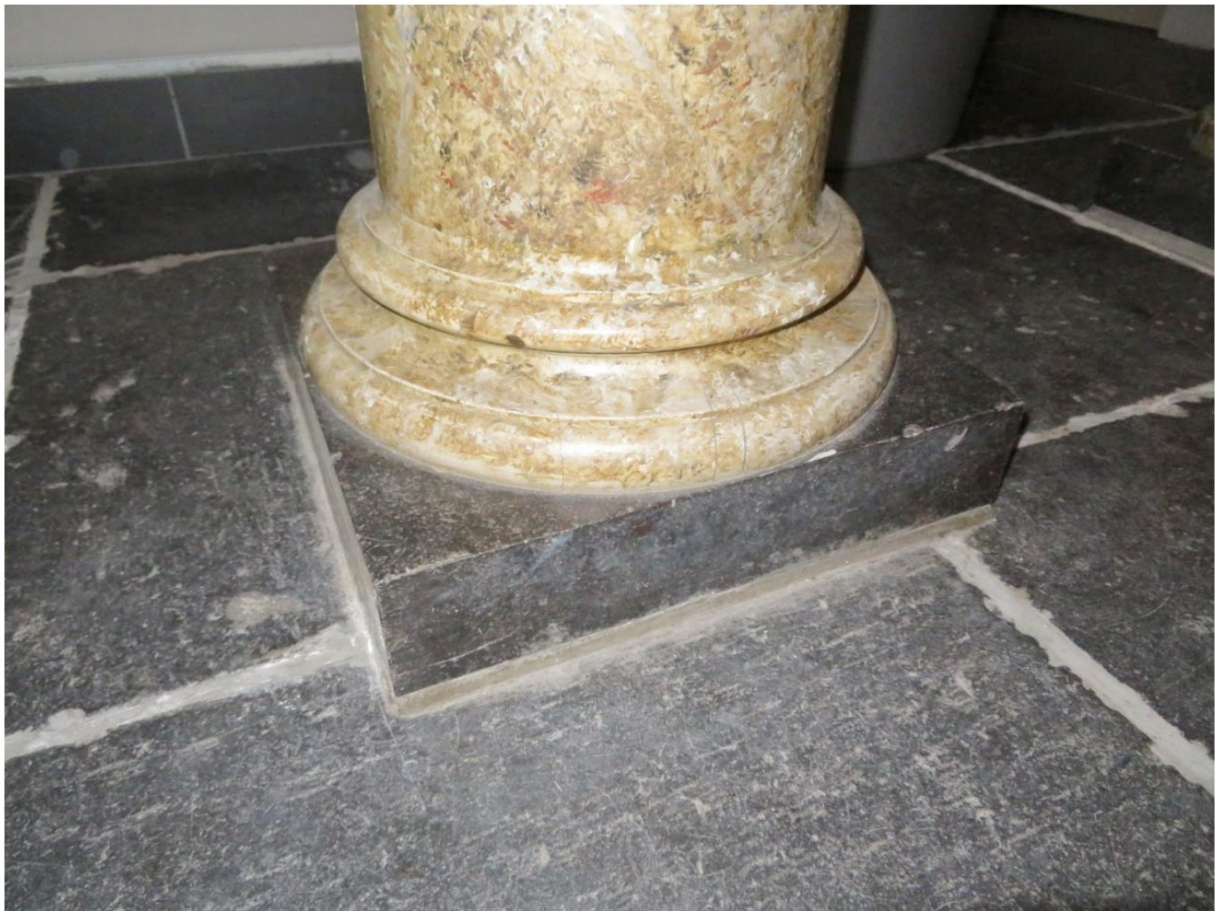
Op te offeren basement onder de binnenste zuilen

Om de binnenste zuilen te kunnen verwijderen, zullen deze losgemaakt moeten worden, hetgeen niet mogelijk lijkt zonder schade daaraan toe te brengen. Bij de verplaatsing van het orgel is dit van beneden naar boven opgebouwd, zodat het eronder weghalen naar verwachting niet zomaar mogelijk is. Uit een opname ter plaatse blijkt dat de hardsteen basementen waarop de zuilen geplaatst zijn, zijn uitgevoerd in een zeer gladde en gepolijste hardsteen, die zonder twijfel dateert uit de periode van de verplaatsing en derhalve minder cultuurhistorische waarde heeft dan de zuilen en de galerij zelf. Daarom is ervoor gekozen deze basementen op te offeren: deze worden onder de zuilen uit gesloopt om de benodigde ruimte te creëren om ze te demonteren. Deze ruimte

kan aan de bovenzijde van de zuilen niet worden gevonden en bovendien is hier het risico op schade aan de orgelgalerij veel groter. Aansluitend worden indien nodig de historische hardsteen zerken rondom de te demonteren zuilen voorzichtig tijdelijk weggenomen. Daarna kan een gat in de betonvloer worden geboord en kunnen de palen worden aangebracht. Tot slot kunnen de zuilen op de palen worden geplaatst en kan een nieuw Belgisch hardsteen basement daar omheen worden aangebracht. Deze basementen krijgen een afwerking als bestaand, maar worden wel in twee delen uitgevoerd zodat de helften om de zuil kunnen worden geplaatst en daaronder kunnen worden geschoven, zodat er aan de bovenzijde geen naad op opening zichtbaar is. De naad komt aan de zijkanten – dus niet zichtbaar vanuit de kerkzaal – en zal met een goed op kleur gebrachte natuursteenreparatiemortel worden gevuld en in de structuur van het omliggende werk worden afgewerkt.

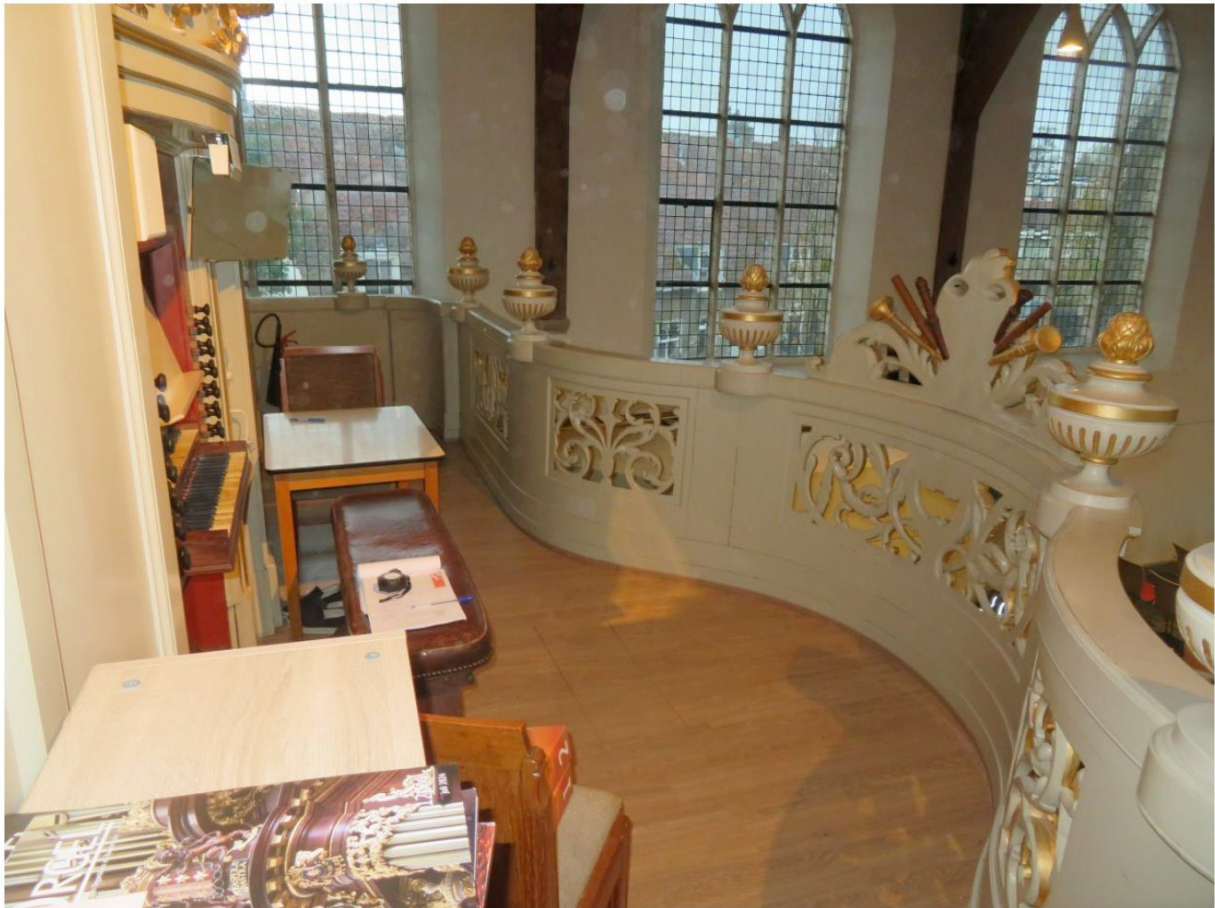
De huidige laminaatvloer, welke zal worden verwijderd en rondom de stalen ligger kan worden teruggebracht (of vervangen door een nieuwe planken afwerking). Aanpassingen aan de kas en balustraden zijn niet wenselijk.

Ten behoeve van het aanbrengen van de stalen ligger over de balklaag wordt de huidige laminaatvloer op de orgelgalerij gesloopt. Daarna worden de vloerdelen ruim rondom de nieuw aan te brengen balk gedemonteerd; deze delen liggen ook in de breedte van de kerk en vermoedelijk gaat het derhalve slechts om ca. 3 delen. De balk – feitelijk een koker met een vrij beperkte hoogte – wordt indien de balkafmetingen dat toestaan iets verzonken in de balklaag aangebracht en daaraan gekoppeld. Aansluitend worden de vloerdelen rondom de nieuwe balk teruggebracht – de stalen balk blijft derhalve zichtbaar in de vloer. Dit is een wijziging in het beeld, maar de alternatieven zijn nog minder wenselijk: een balk onder de balklaag kan niet omdat het plafond van de orgelgalerij direct onder de balklaag is aangebracht en de vloer van de orgelgalerij hoger plaatsen zou betekenen dat ook de orgelkas en de balustrade van de galerij omhoog gebracht zouden moeten worden. Het plan is de bovenzijde van de stalen balk op gelijk peilniveau te plaatsen als de huidige afgewerkte vloer op de orgelgalerij, zodat aan de kas en de balustrade geen aanpassingen nodig zijn.

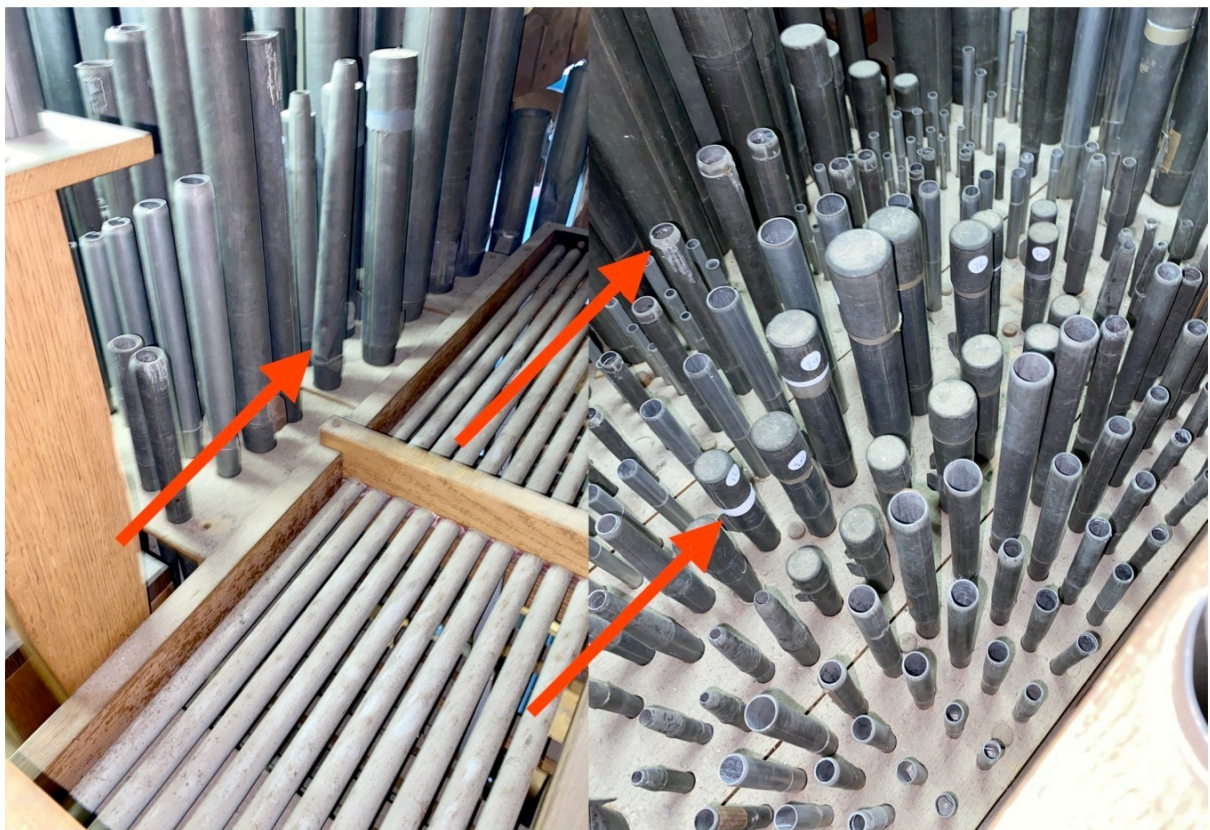
Door verzakking van de orgelbalustrade zijn ook inwendige orgeldelen scheef komen te staan. Het gevolg is dat met name het pijpwerk hiervan schade kan ondervinden.

Verschillende houten pijpen hebben last van gesprongen lijmnaden, danwel scheurvorming. Metalen pijpwerk vertoont gescheurde bovenranden (stemschade als gevolg van slechte bereikbaarheid). Het papier waarmee hoeden van de gedekte pijpen op hun plaats houdt, is versleten.

Schade en scheefstand aan het pijpwerk.

De houten pijpen zullen worden nagezien op losse lijmnaden en krimpschade en waar nodig worden hersteld. De stoppen en voorslagen zullen goed sluitend worden gemaakt, de stoppen zullen integraal worden voorzien van nieuwe pakkingen van vilt en leer.

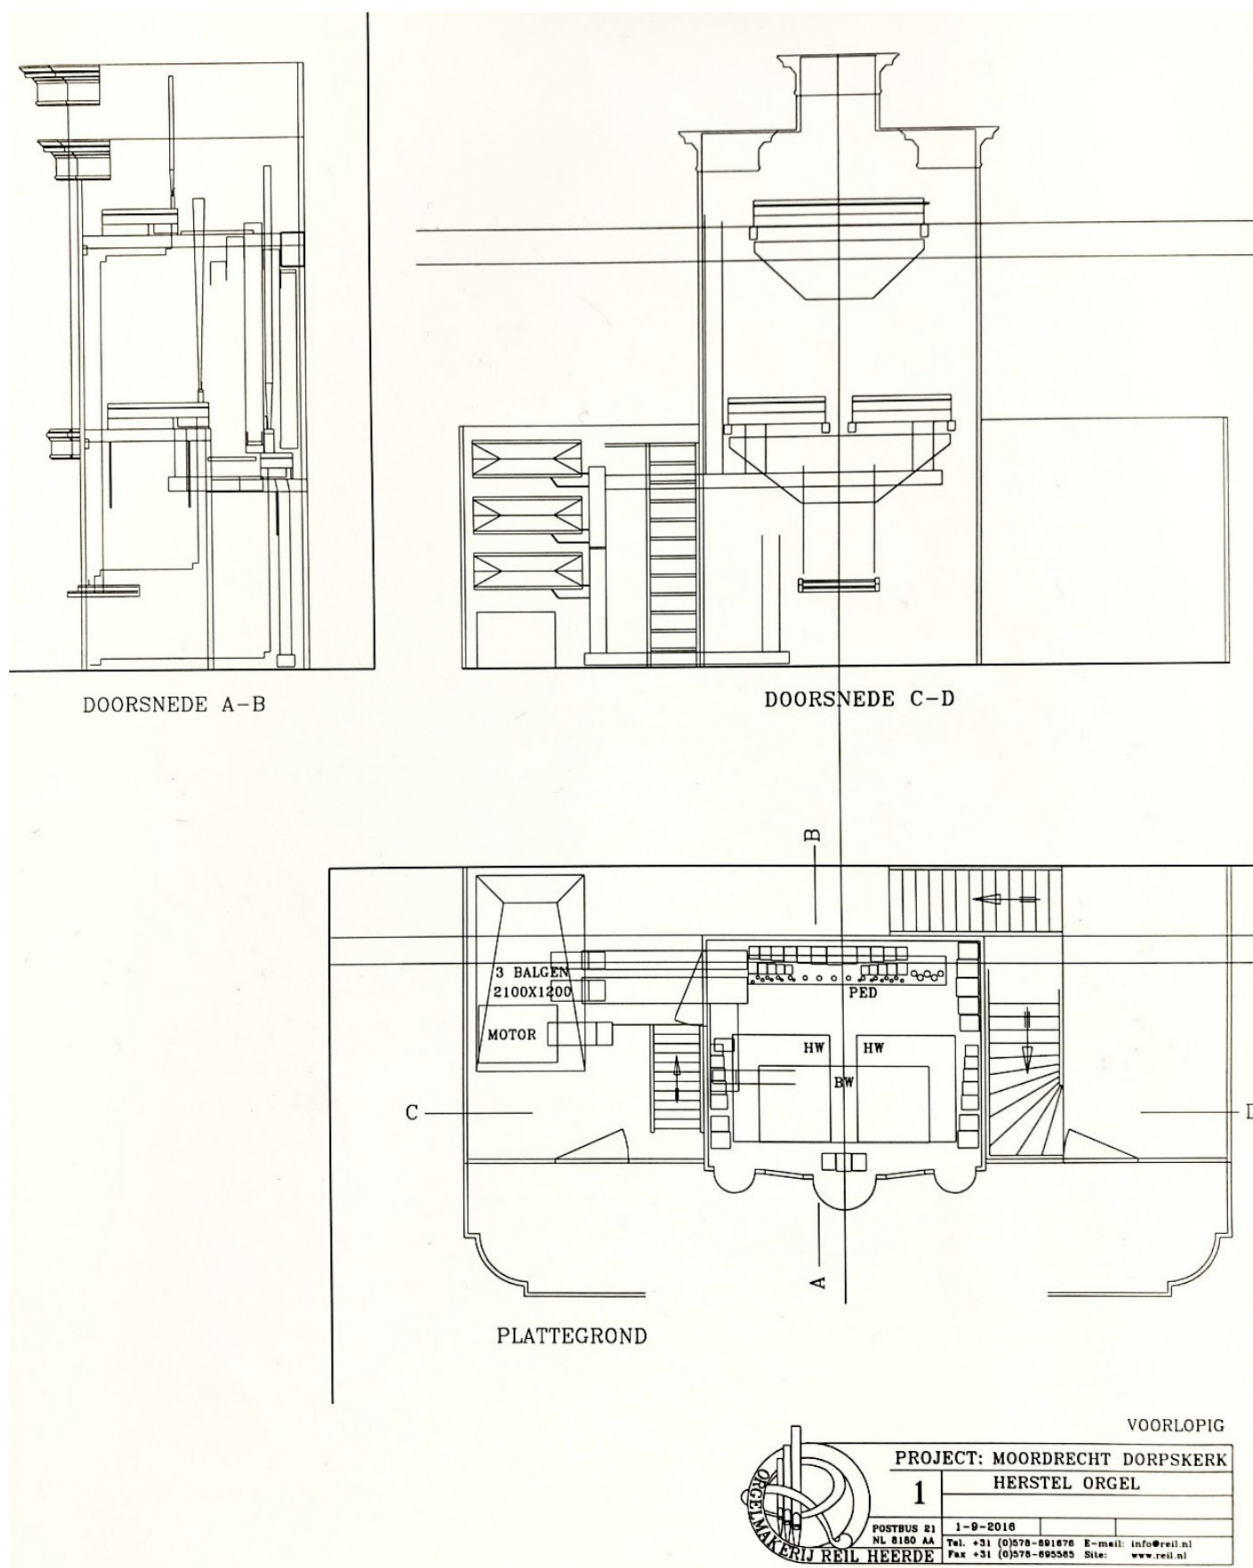
Tekening orgelmakerij Reil. De tekening is van belang vanwege de nieuw te maken trap en vanwege de balgen die in het vlak C-B van de plattegrond geplaatst zullen worden. Deze balgen zijn vanuit de kerk niet zichtbaar.

Er wordt een windvoorziening gemaakt met 3 enkelvoudige spaanbalgen, met motor en voettreden en nieuwe kanalisatie (zie tekening, p. 22). Ter inspiratie dienen de in het archief teruggevonden maten, alsook het orgel van de Brugkerk in Waddinxveen (J.P. en J.C. Schmidt, 1808 - de balgen van het orgel in Moordrecht waren in 1804 vernieuwd door J.P. Schmidt). Er zijn geen voorbeelden van Delhaye-balgen bewaard. Het orgel krijgt een nieuwe windmotor.
