Handhavingsrapport

Van [REDACTED]
Betreft Dorpsstraat 55 - 57H - controle pand
Kenmerk 2023-00017500
Documentkenmerk D-2023-00107231
Datum 8 november 2023
Verzonden d.d. n.v.t.
Bijlage(n) n.v.t.

Rapportage asbestinventarisatie Projectnummer: 2020-0703

Voormalig Café / Party centrum aan de Dorpsstraat 55 - 57 te Moordrecht

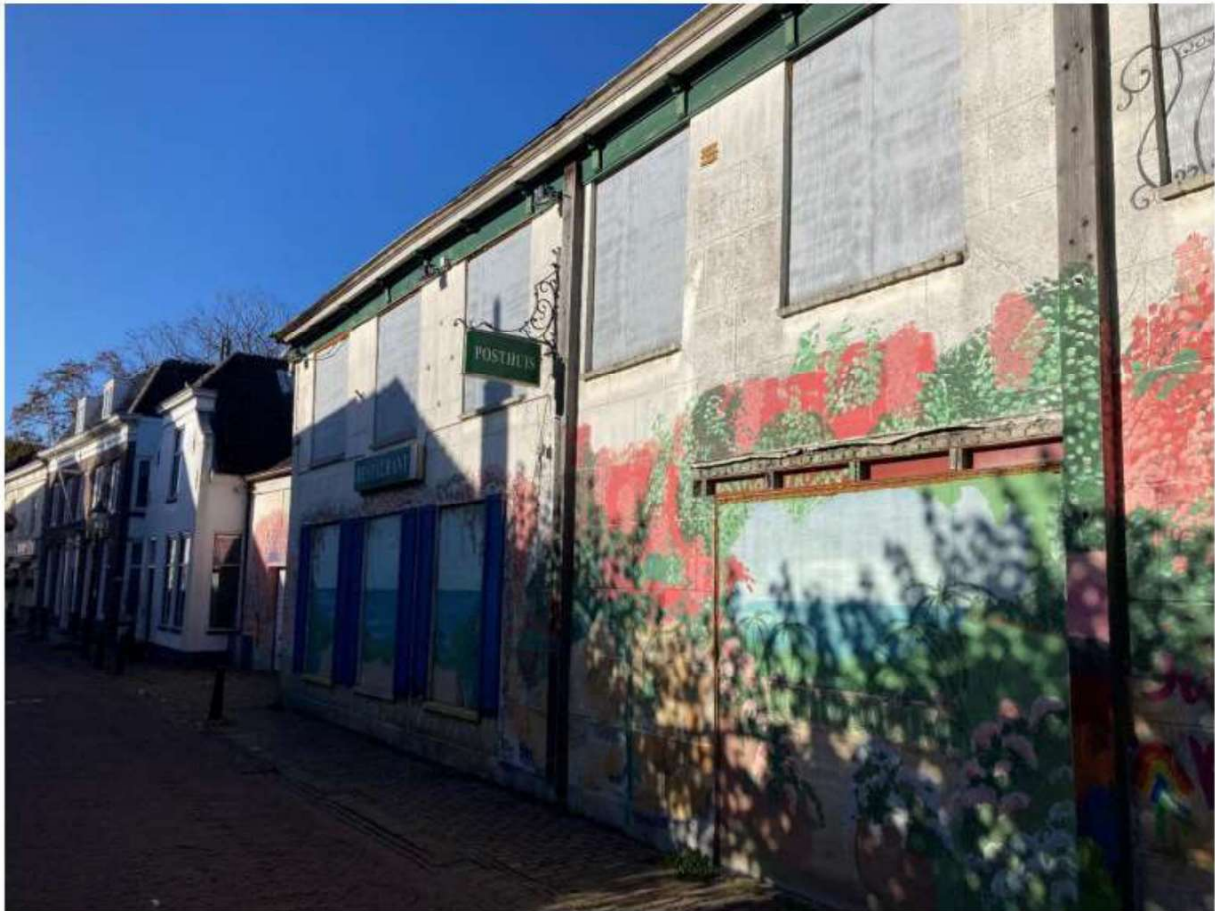
In het verleden zijn er constructieve verstevigingen aan de binnen- en buitenzijde aangebracht om werkingen van het pand of instorten te voorkomen. Deze zijn deels aan de buitenzijde te beoordelen en nog intact (Foto 1)

Foto1, balken verticaal versterkte constructie

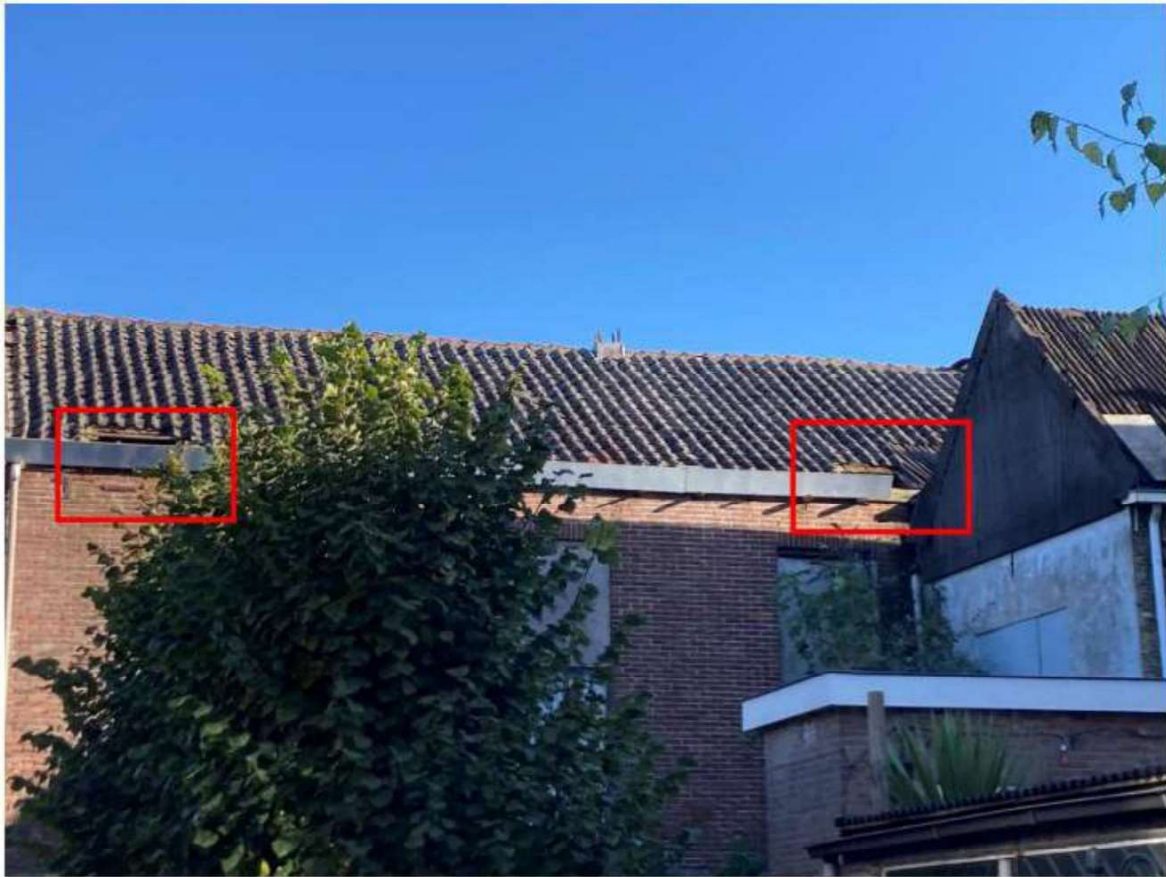
Het pand is afgesloten en de constructie bakken aan de buitenzijde zijn nog zoals aangebracht ongewijzigd. Aan de achterzijde, West-Buurtstraat staat het voormalige filmhuis. Hier zijn aan 1 zijde een aantal pannen verwijderd. Het lijkt er op dat er 6 pannen zijn verwijderd en dat 2 keer aan de onderzijde van het dakvlak (Foto 2).

Foto 2, 6 pannen verwijderd, dit uitgevoerd op 2 plekken onderaan het dakvlak.

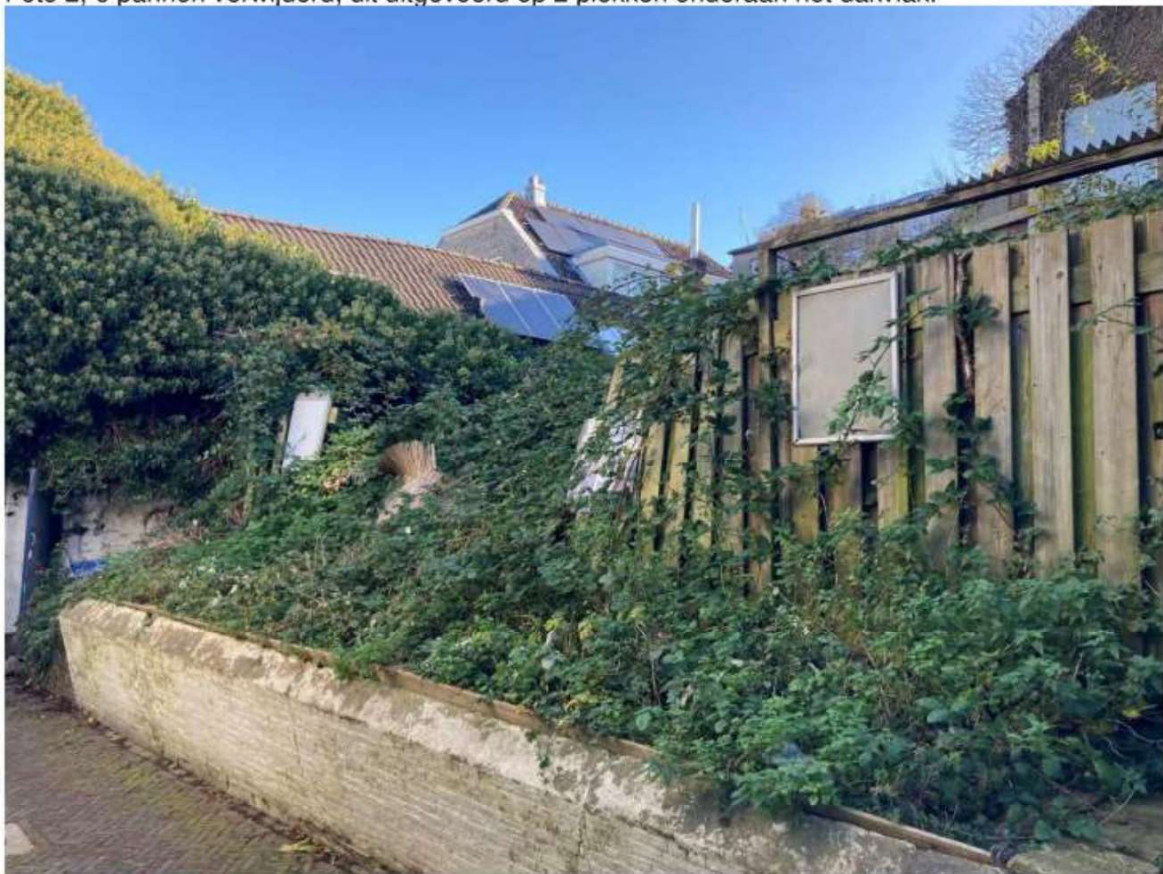
Het tuinhek aan de achterzijde was al deels omgevallen en is overgroeit met planten (Foto 3). Aan de voorzijde, de Dorpsstraat is de goot boven de voormalige drankenhandel van Tuinenburg nog in slechte staat. De bakgoot is rot maar functioneert nog (Foto 4). Het pand is verder onveranderd t.o.v. laatste controle aan de buitenzijde.

Foto 3, deel schutting omgewaaid en weer begroeid.

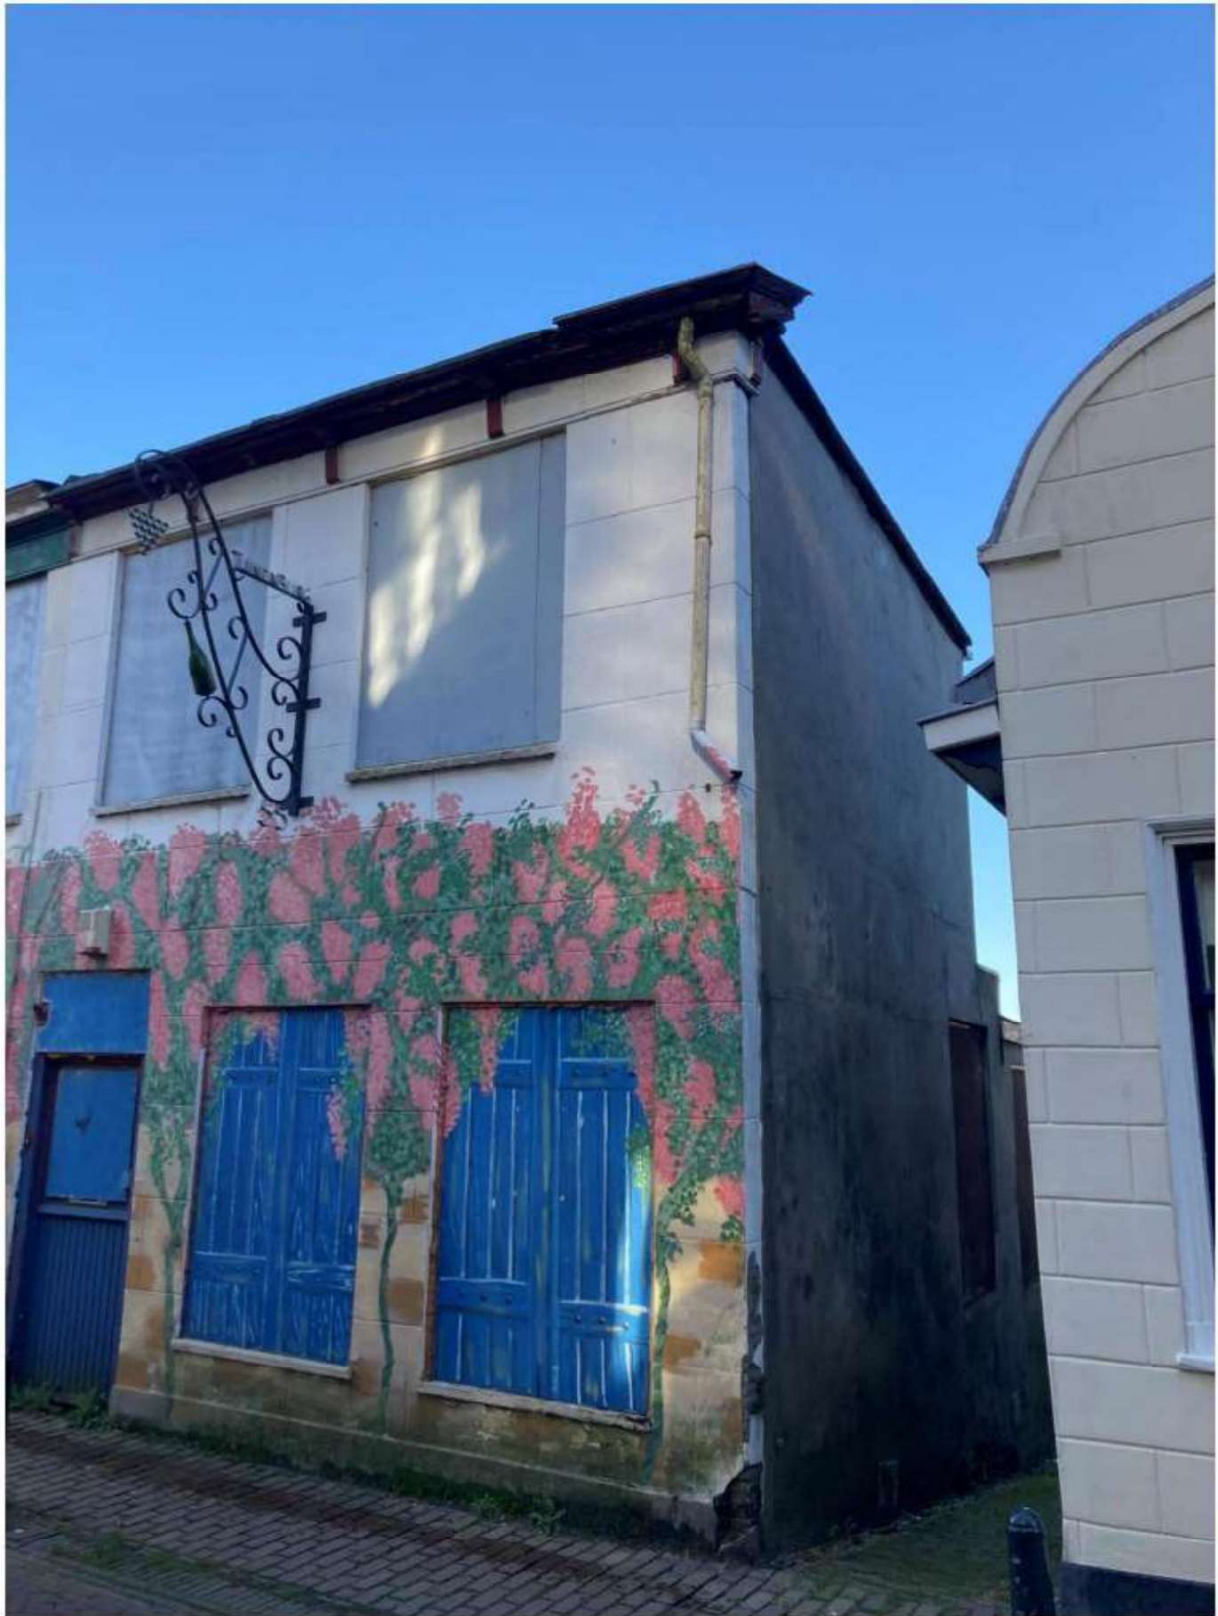
Foto 4, Bakgoot van de voormalige drankenhandel aan de Dorpsstraat.

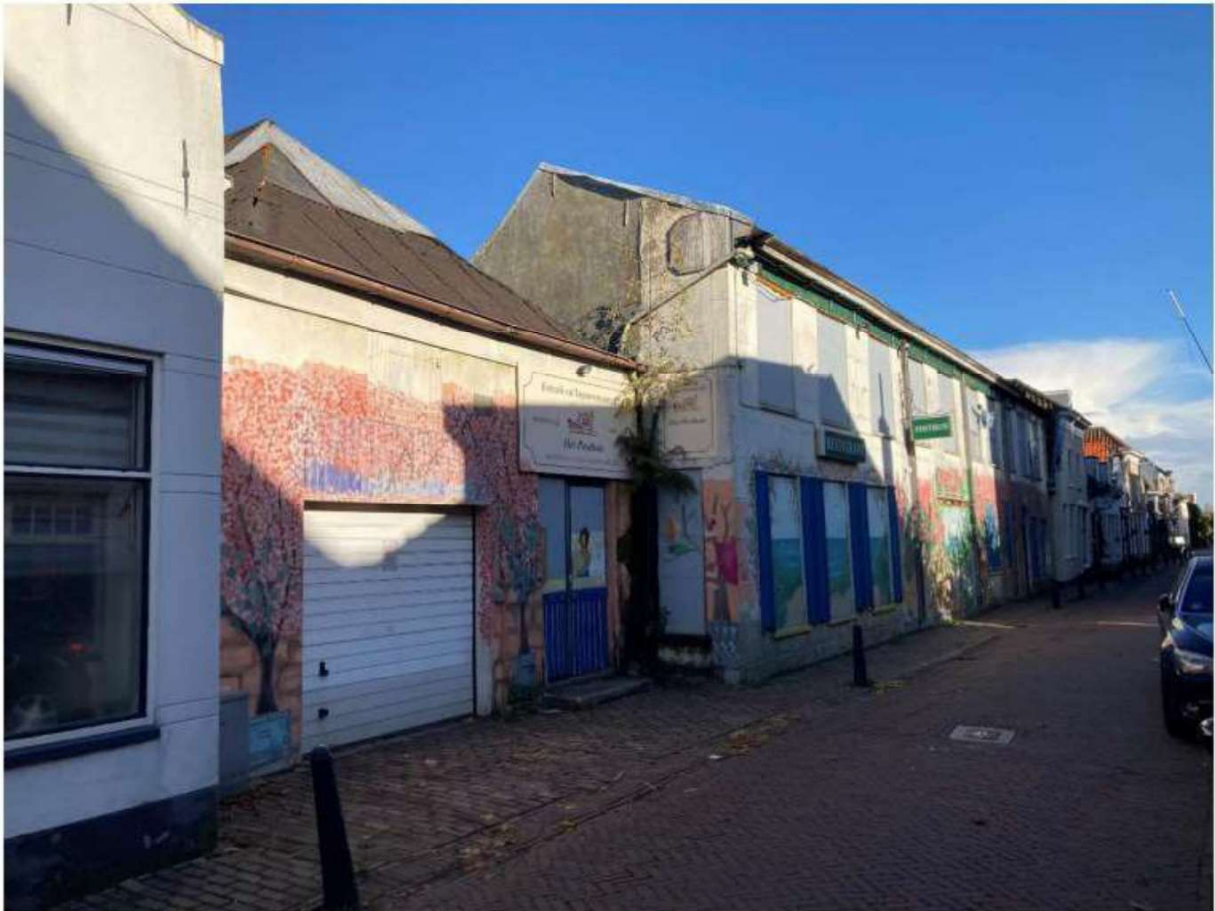
Foto 5, voorzijde ingang, dak is dicht

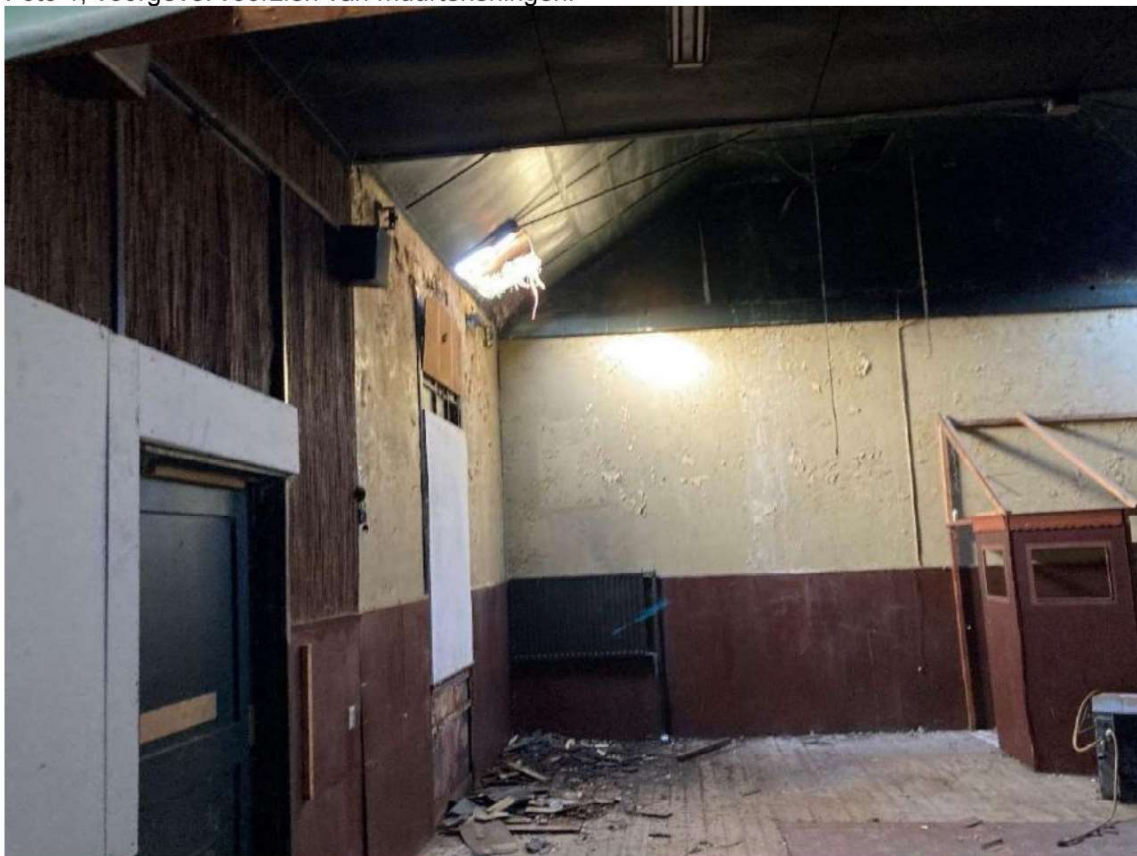
gaten in het dak welke zijn gecreëerd om vleermuizen en vogels uit te kunnen laten vliegen.

Foto 2, voormalige filmzaal met opening voor de flora en fauna.

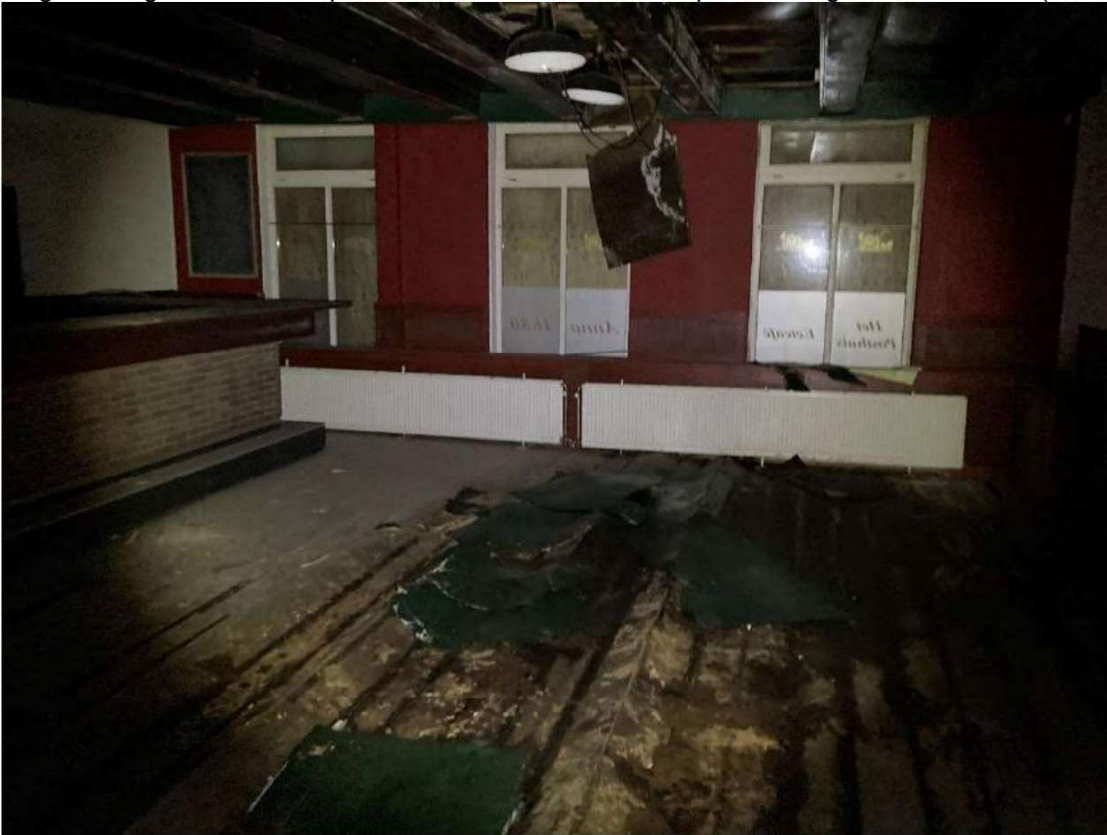
De voormalige filmzaal aan de achterzijde gelegen is leeg en vertoont geen constructieve gebreken. Het voormalige café gedeelte bolt de vloer op (Foto 3). Door de gangen komen wij de eerste constructie onderdelen tegen die in 2012 in het pand zijn aangebracht. Deze zijn in goed conditie en fungeren nog steeds als hulpconstructie onderdeel om het pand als 1 geheel te houden (Foto 4 en 5).

Foto 3 vloer bolt op in het voormalige café gedeelte. Foto 4/5 onder, trekstangen en balken.

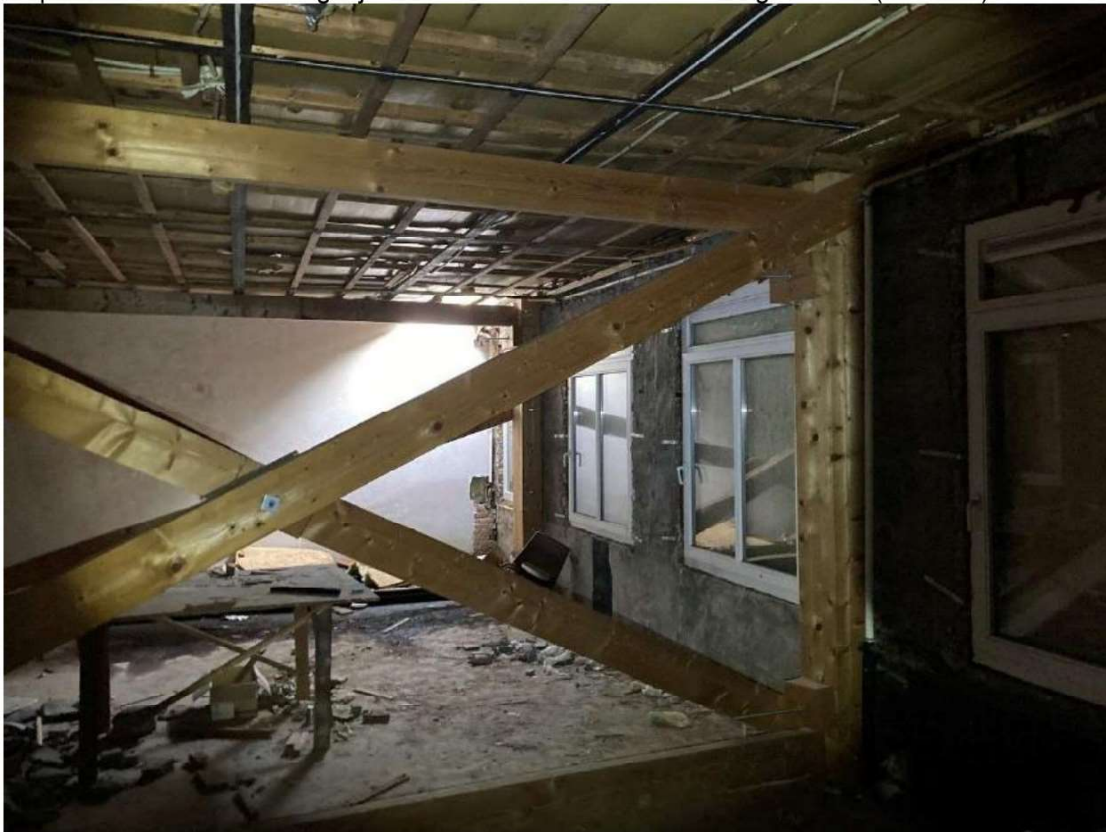
Over een smalle trap op de eerste verdiepvloer is aangekomen staat daar een constructie van balken en trekstangen. De balken en trekstangen zijn gekoppeld met balken bevestigd op de buitengevel. Deze constructie maakt het pand stabiel en houdt het geheel bij elkaar. De hulpconstructie staat er nog bij zoals in eerder controles is waargenomen (Foto 6/7).

Foto 6, hulpconstructie op de eerste verdiepingvloer

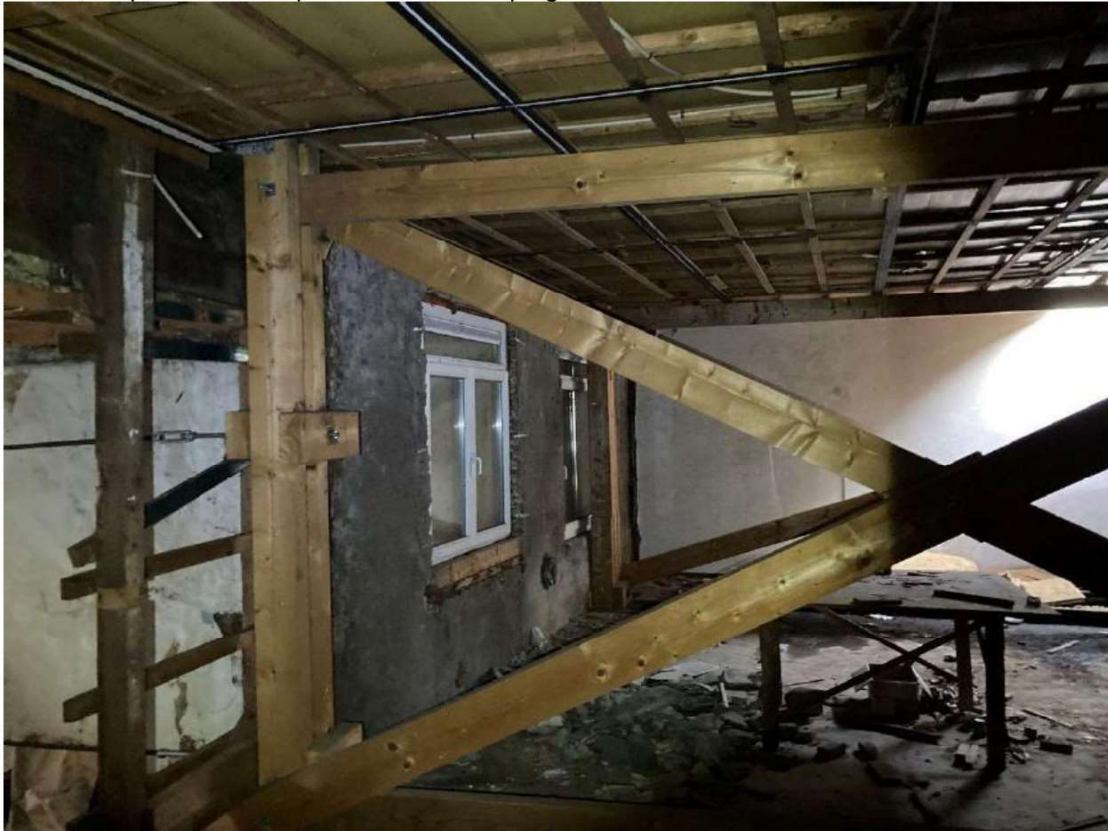
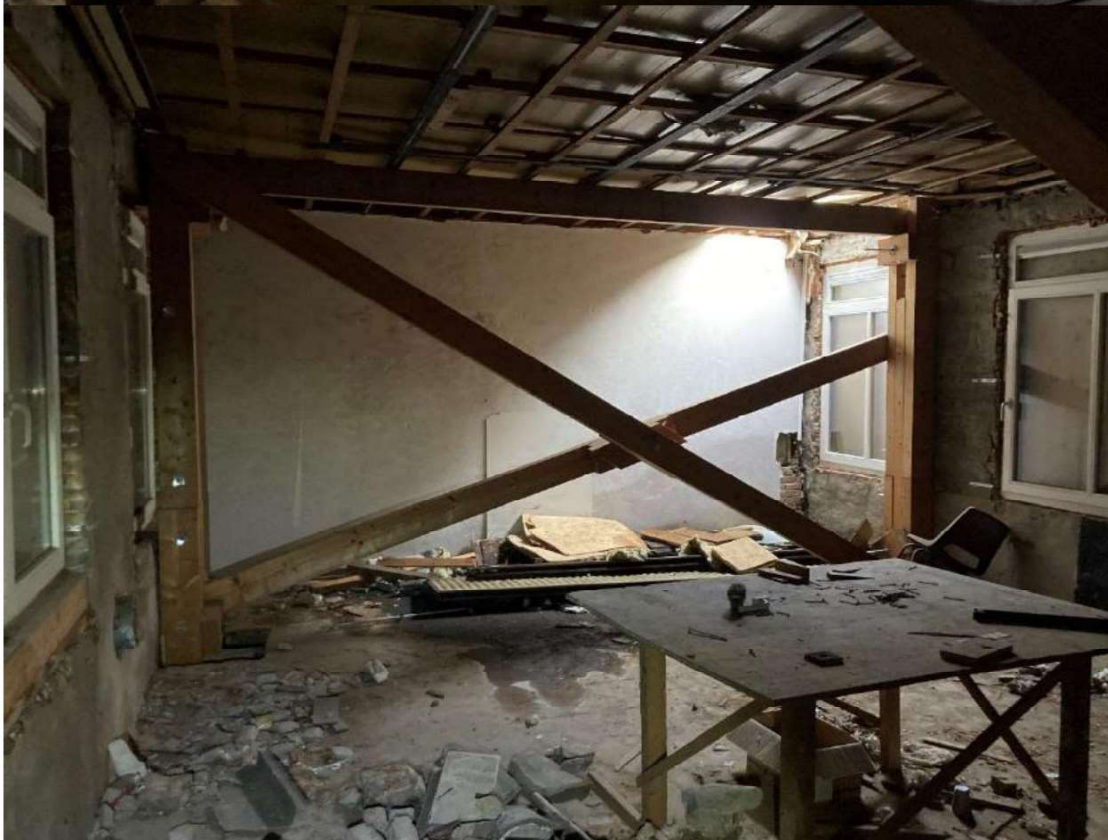
Foto 7, hulpconstructie op de eerste verdiepingvloer

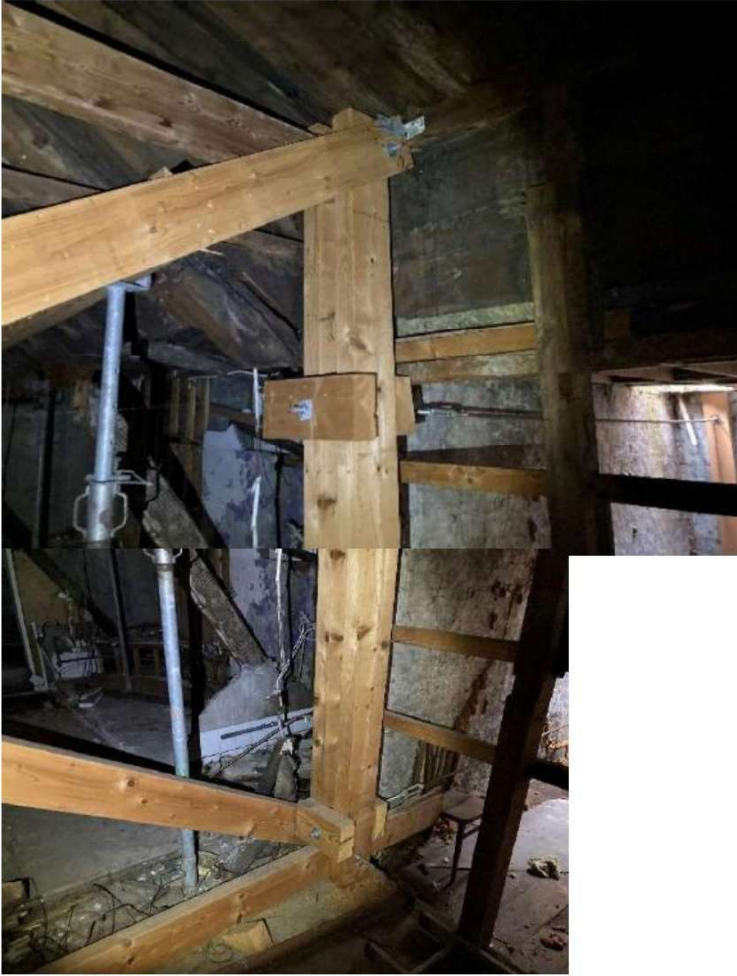
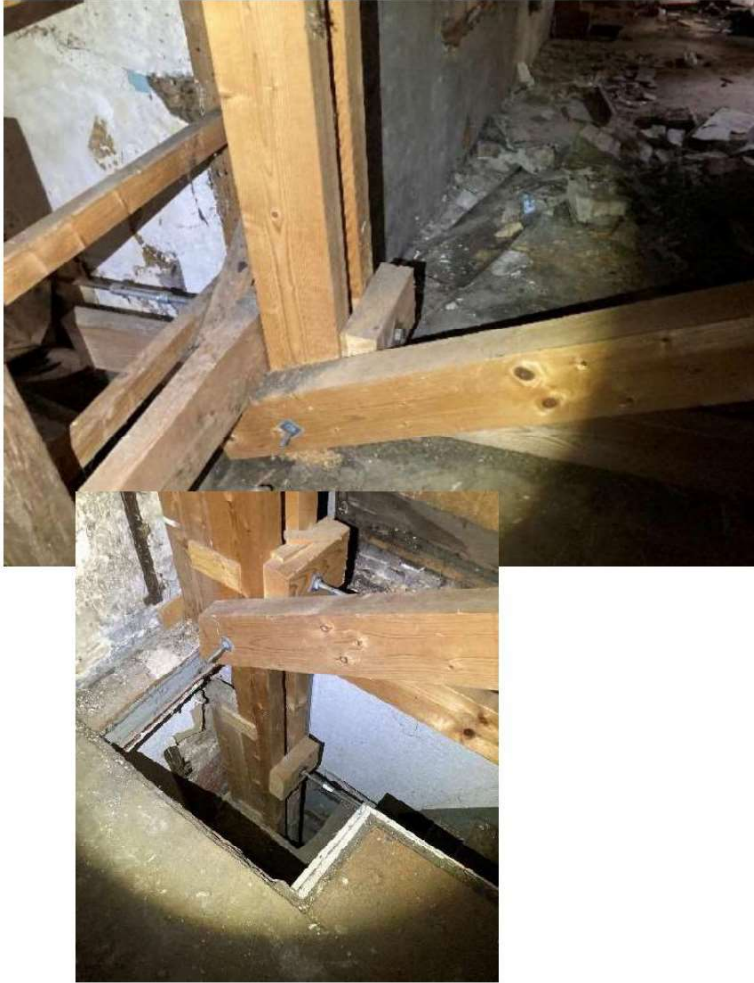
Foto's verbindingen balken en trekstangen op de verdiepingsvloer.

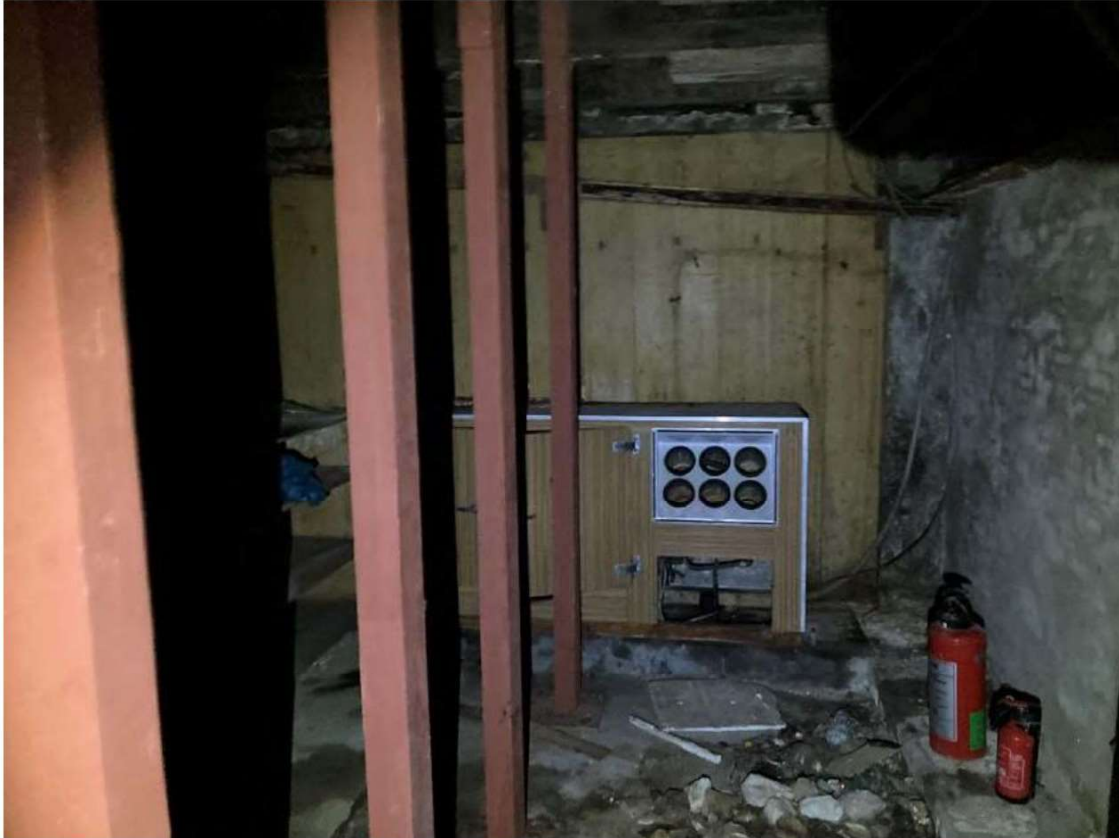
In de kelder bevinden zich ruimte die leeg zijn, vloeren worden ondersteund met extra balken welke verticaal geplaatst zijn (Foto 8). Er zijn sporen van lekkage zichtbaar (Foto 9).

Foto 8, verticale balken ondersteunen de begane grondvloer.

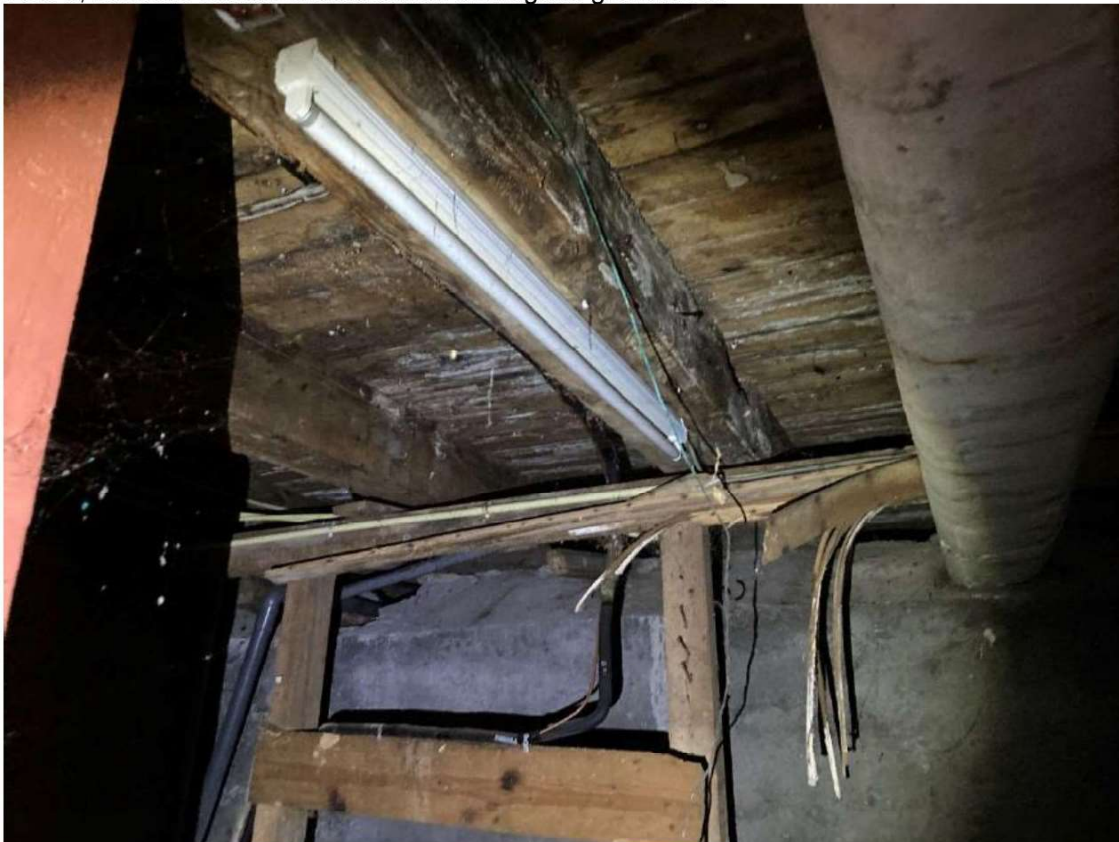
Foto 9, begane grond is slecht door lekkages en vocht door leegstand.

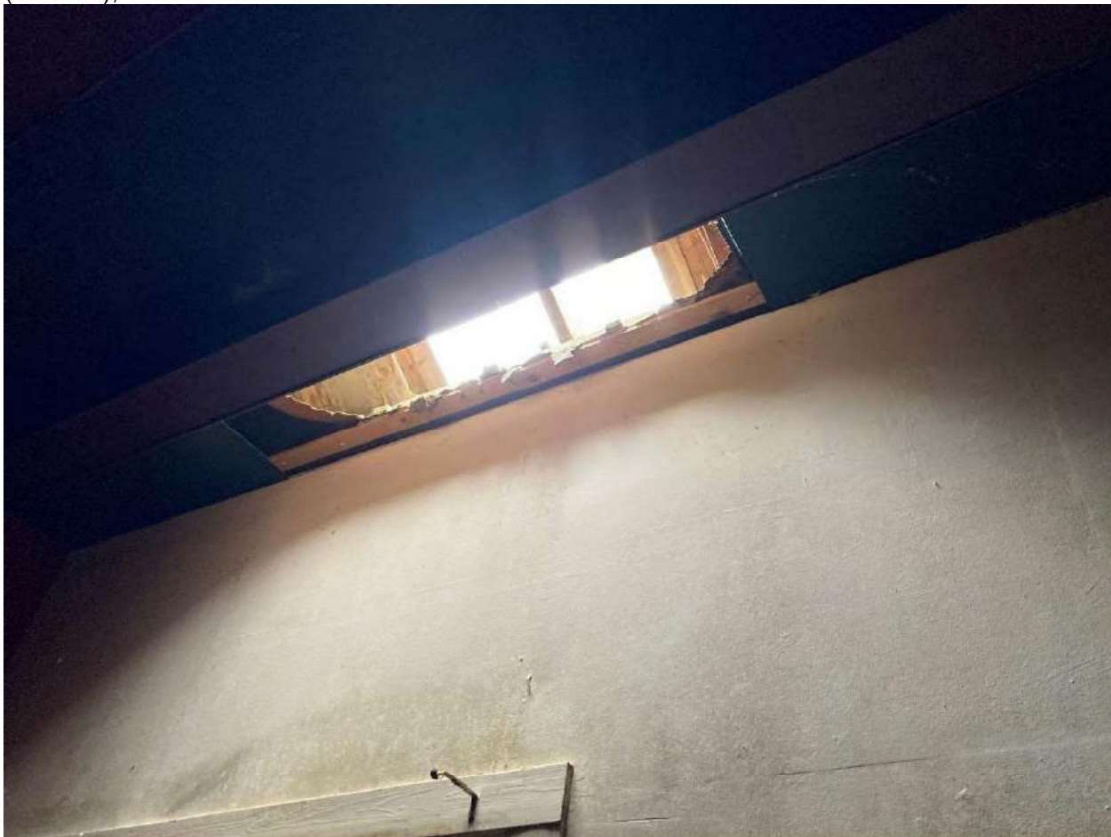
Diverse gaten zijn in het dak gemaakt om vlemuizen en vogels in en uit te kunnen late vliegen.
(Foto 10),

Foto 10, gaten gecreëerd door de eigenaar voor flora en fauna.

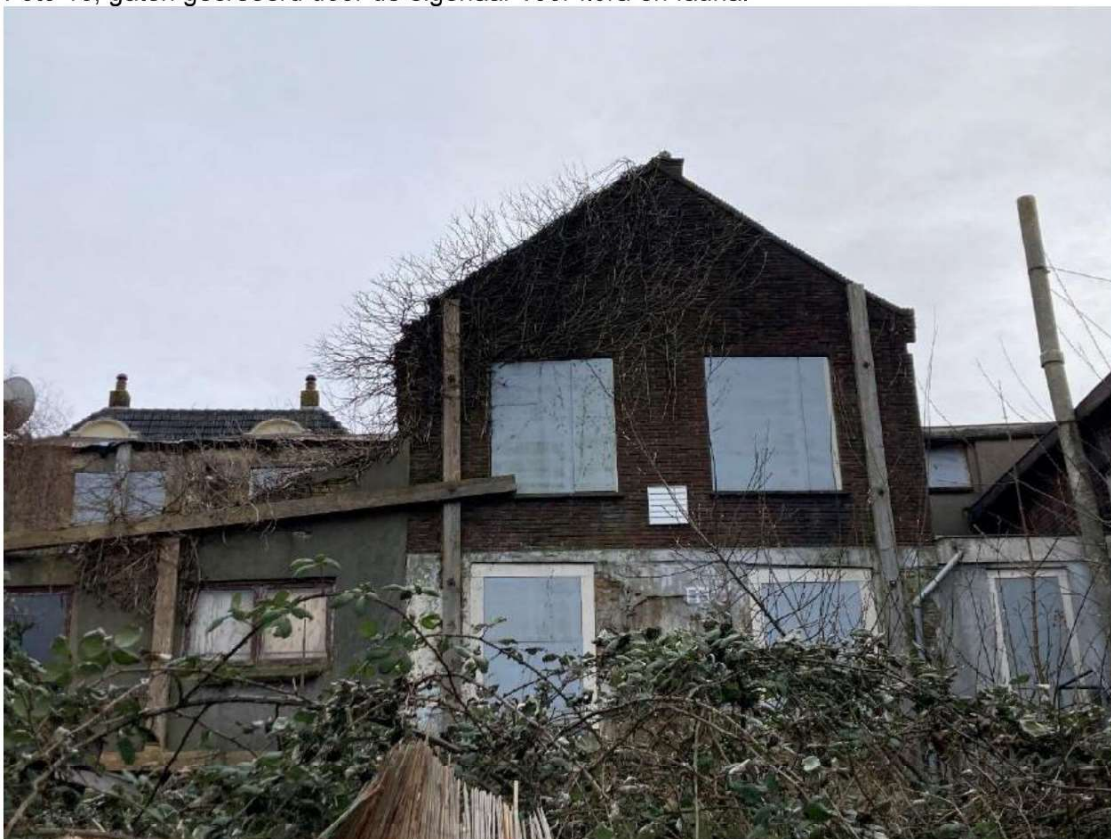
Foto 11, balken buitenzijde tegen de gevel.

Aan de buitenzijde zijn balken door gekoppeld naar de hulpconstructie aan de binnenzijde (Foto 11).

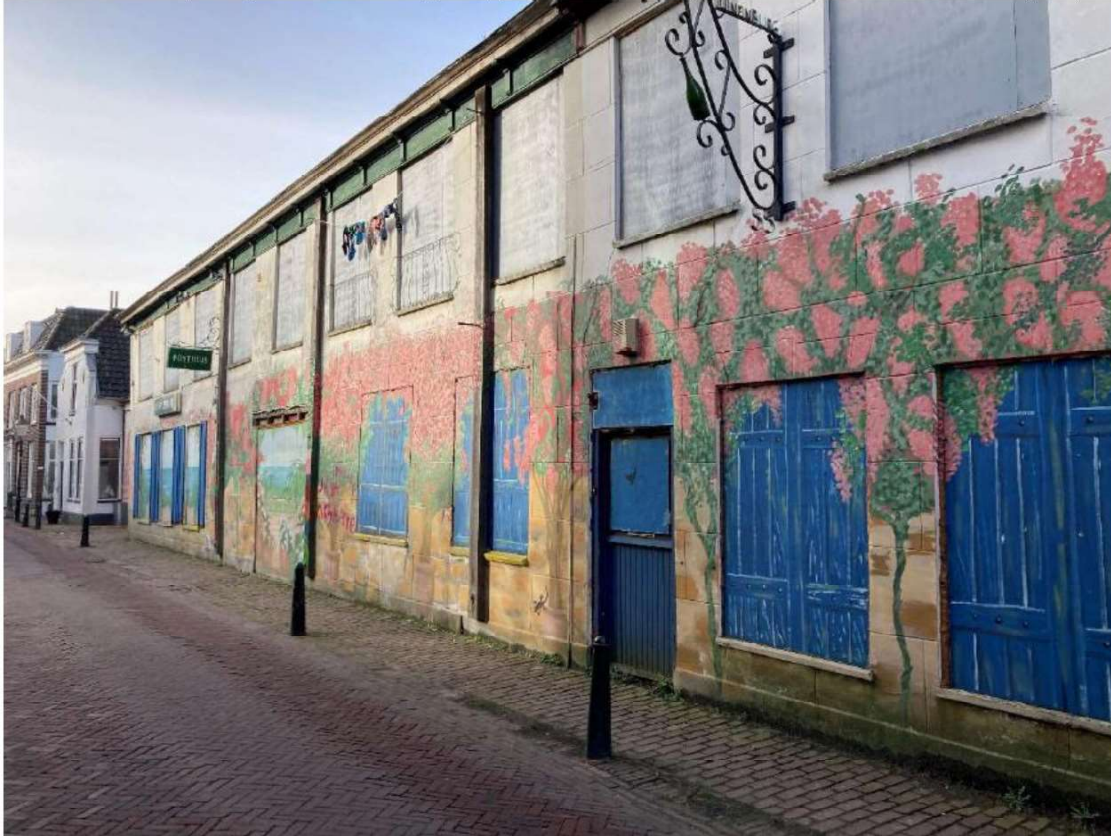
Foto 12, balken gekoppeld aan de hulpconstructie binnen in het pand.

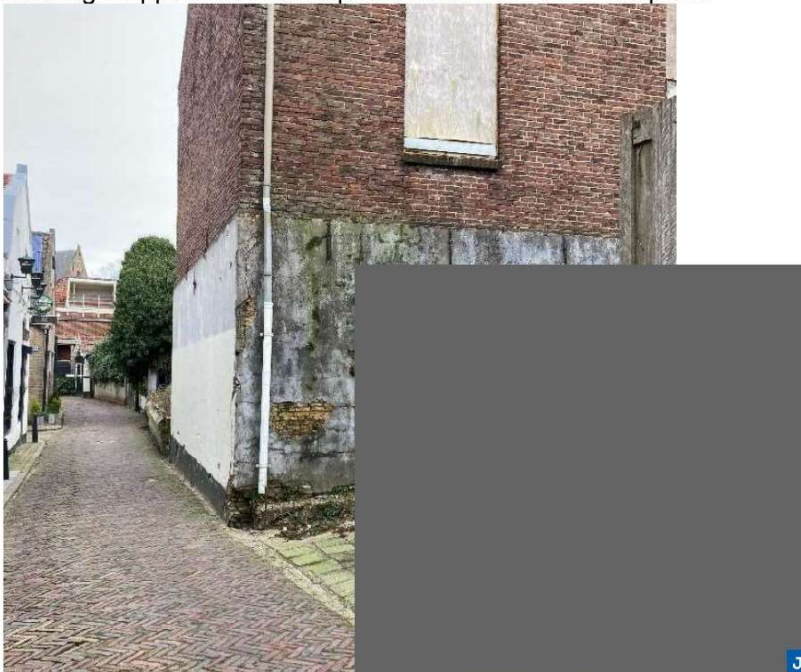
Foto 13, gevels stabiel

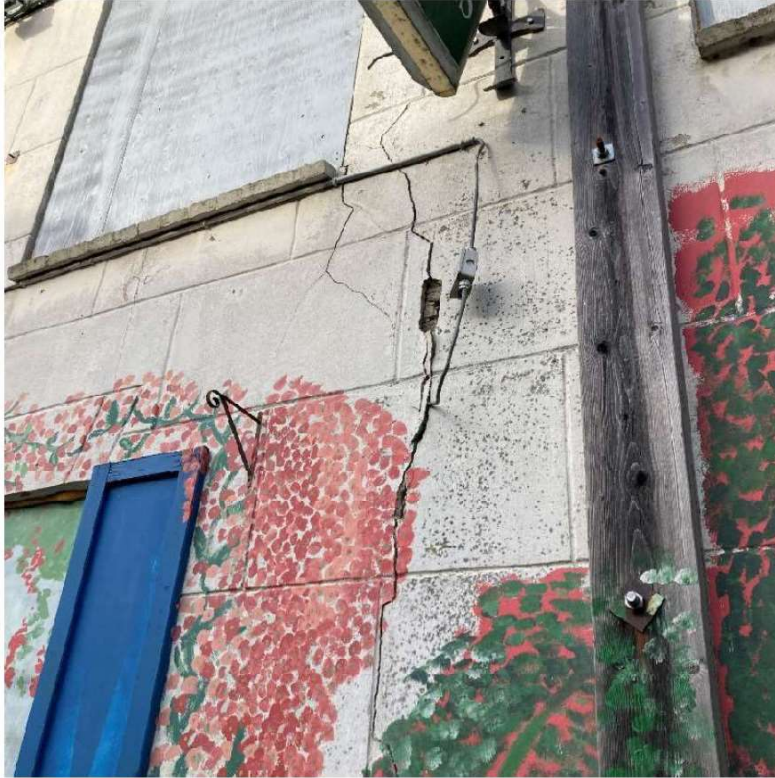
De buitengevels vertonen geen nieuwe scheurvormingen. In de voor- en achtergevel zijn scheuren waarneembaar, deze zijn herkenbaar door de kleuring als oudere bestaande scheuren. Er ligt op de grond geen gruis afkomstig van scheuren (Foto 13).

Foto 13, lichte scheurvorming waarneembaar, zijn oude scheuringen.

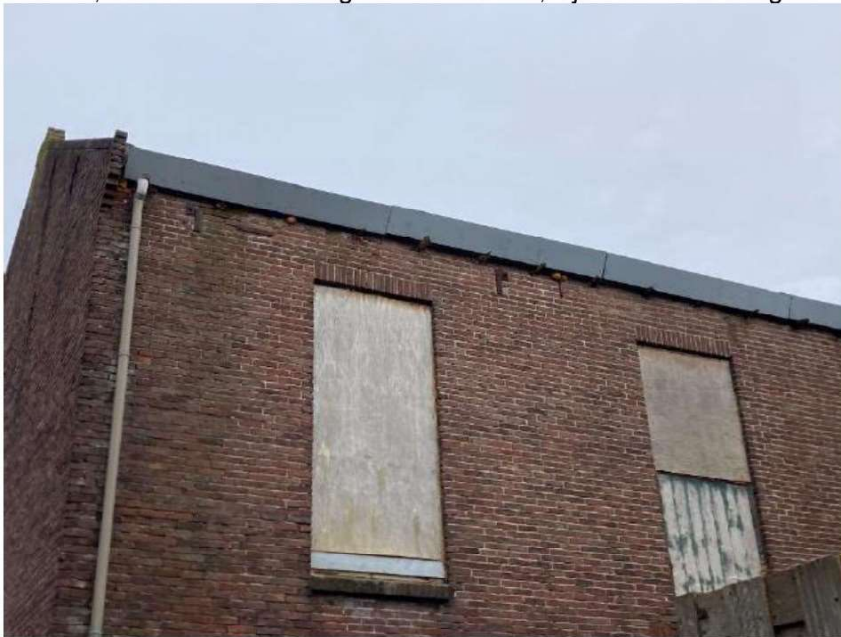
Foto 14, voorziening voor afschuiven pannen in intact.

De schutting aan de achterzijde is deels omgewaaid. De eigenaar geeft aan dit te gaan herstellen om zo het terrein aan de achterzijde voldoende af te schermen (Foto 14).

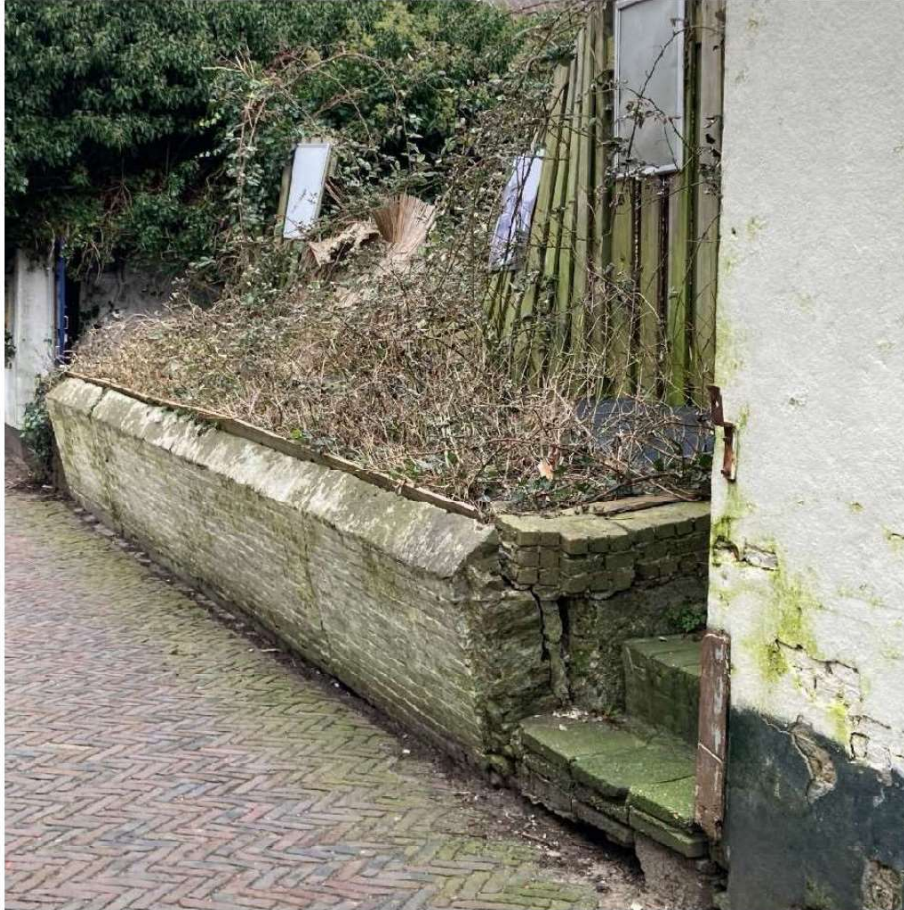
Teven is het muurtje aan de achterzijde aan het wegzakken. Het lijkt op dit moment stabiel. Dit houdt de eigenaar in de gaten, mocht er een wijziging komen op scheefstand dan haalt de eigenaar in samenspraak met de ODMH het muurtje weg.

Foto 15, muurtje vertoond al jaren scheefstand.
