## RESTAURATIEPLAN

Geertruidahoeve, Nieuwerkerk a/d IJssel

### 3. Beschrijving van de geconstateerde bouwtechnische gebreken

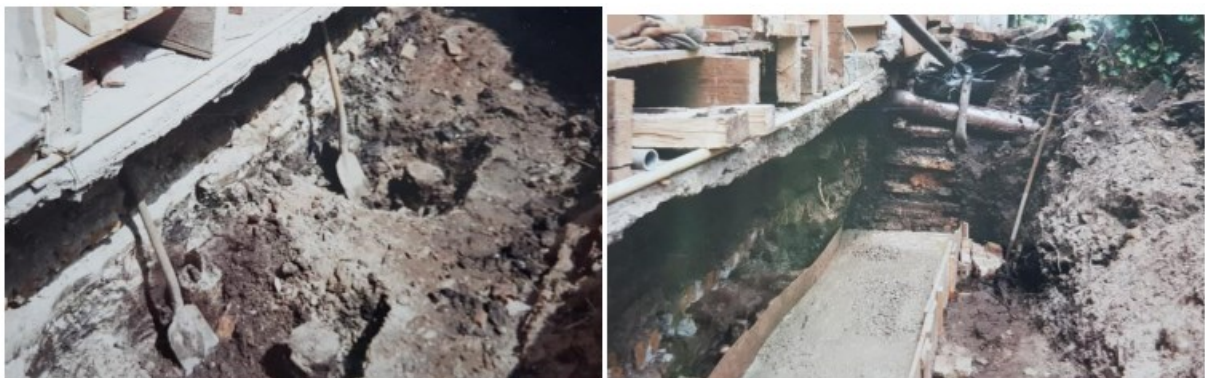
Ter plaatse van de stal heeft er waarschijnlijk eveneens funderingsherstel plaatsgevonden onder de poeren, gezien het feit dat die op een nieuwe betonstrook staan. De herstelde delen van de gevels en binnenwanden zijn duidelijk stabiel, maar bewegen daardoor niet meer mee met de overige delen van de boerderij, waar geen herstel heeft plaatsgevonden. Daardoor is ernstige scheefstand opgetreden. De zuidoostelijke gevel is op meerdere plaatsen ernstig gescheurd en er is sprake van grote ongelijkheid in het muurwerk. In het interieur is er met name in de binnenmuren en balklagen / vloeren rond de brandmuur sprake van zeer grote scheuren en scheefstand. In de stal is juist het omgekeerde gebeurd: hier zijn de zware betonbalken door het extra gewicht en het gewicht van de daarop geplaatste voedersilo meer gezakt dan de gevels. De houten balklaag van de zolder is daardoor sterk doorgezakt.

Uitvoering funderingsherstel in de jaren '90: links de vrijgemaakte palen, rechts de betonsloof (foto's fam. Reijm)

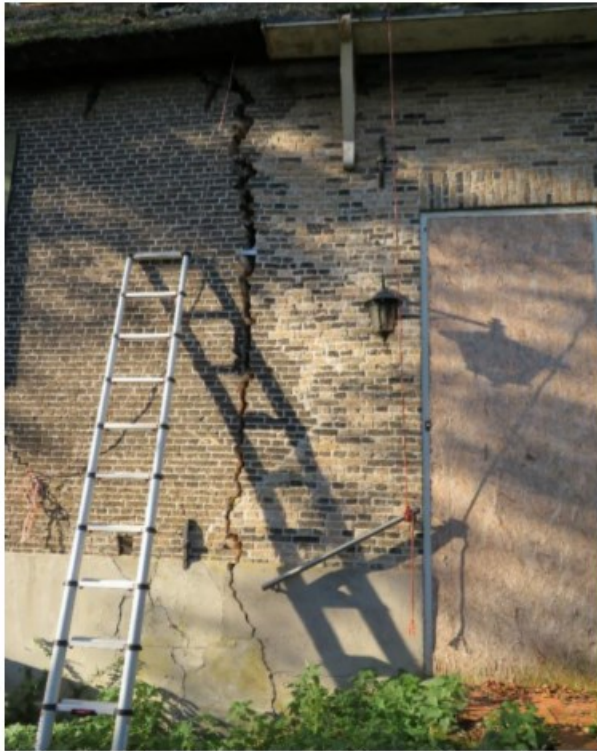
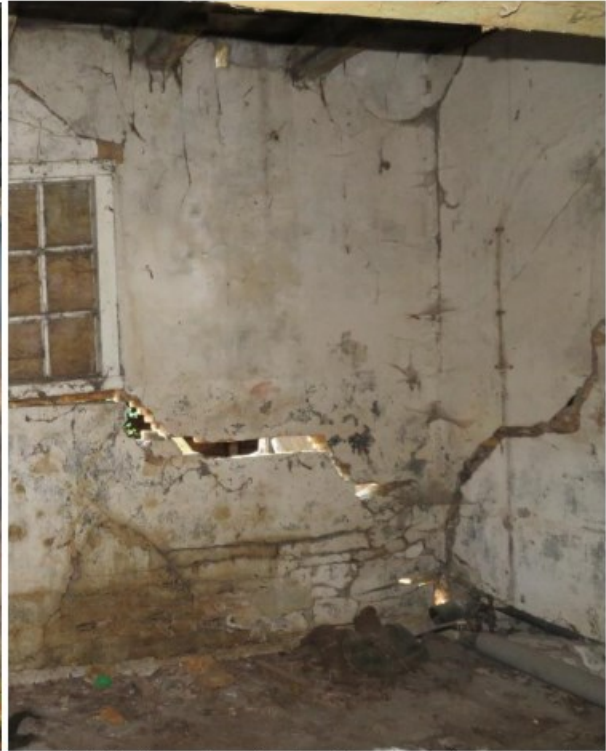
De gehele boerderij vertoont ernstige scheefstand en scheurvorming van gevels en binnenwanden als gevolg daarvan. Uit het bouwhistorisch onderzoek is gebleken dat de boerderij op houten palen “op kleef” in de veengrond gefundeerd is. De voormalige eigenaar heeft toegelicht dat de gevels daarnaast, in zijn woorden, “van de palen afschoof”. Ter plaatse van een deel van de zuidoostelijke zijgevel en de brandmuur heeft daarom in de jaren '90 van de vorige eeuw funderingsherstel plaatsgevonden, waarna deze wanden opnieuw zijn opgetrokken. Foto's die de eigenaar heeft aangeleverd van dit herstel lijken erop te wijzen dat de palen vrij ver uit elkaar staan en dat de daarop aangebrachte kessen vermoedelijk bezwaken zijn, omdat de gemetselde fundering te smal was ten opzichte van de palen. Bij het herstel is daarom op de palen een nieuwe betonsloof gestort waarop de gevels opnieuw zijn opgetrokken. In de huidige toestand zijn ook in dit nieuwe metselwerk wel weer opnieuw (horizontale) scheuren ontstaan, vermoedelijk omdat de palen alsnog wel enige zakking vertonen.

Links: scheur in de zuidoostgevel, links van het vernieuwde muurdeel. Rechts: scheur in de zuidoostgevel rechts van het vernieuwde muurdeel, gezien vanuit het interieur

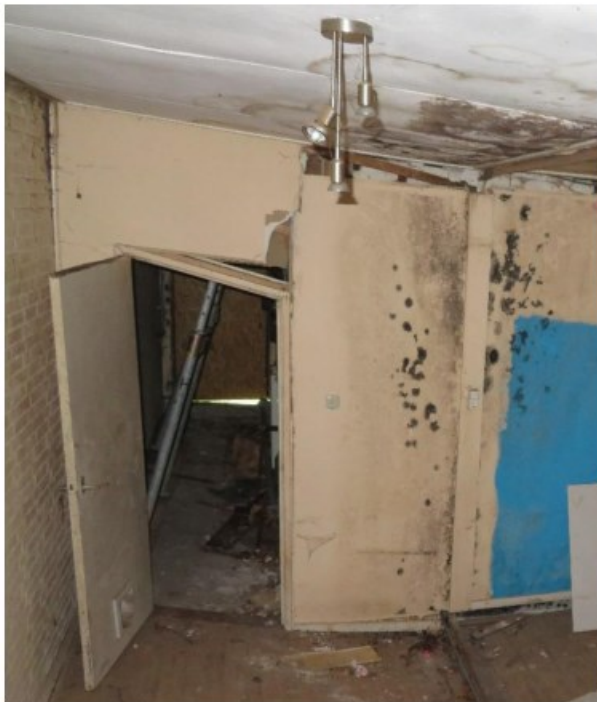
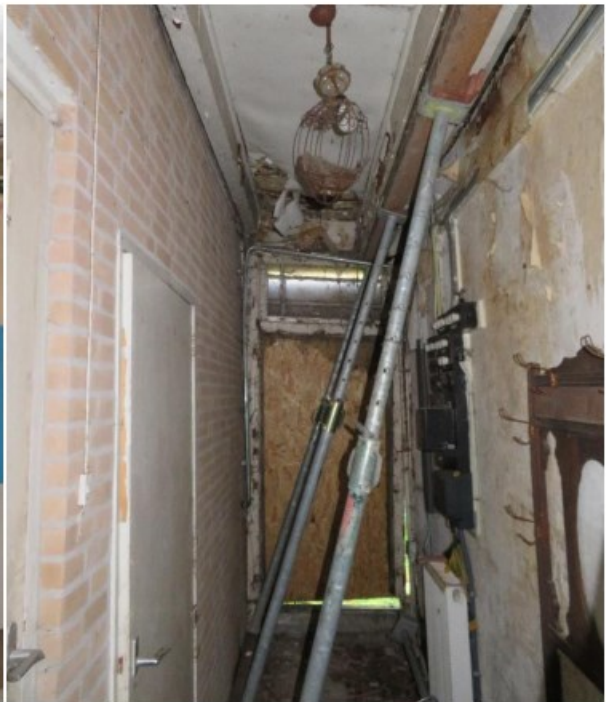
Scheefstand in het interieur in de kamer (links) en de gang (rechts) bij de brandmuur (op beide foto's links zichtbaar)

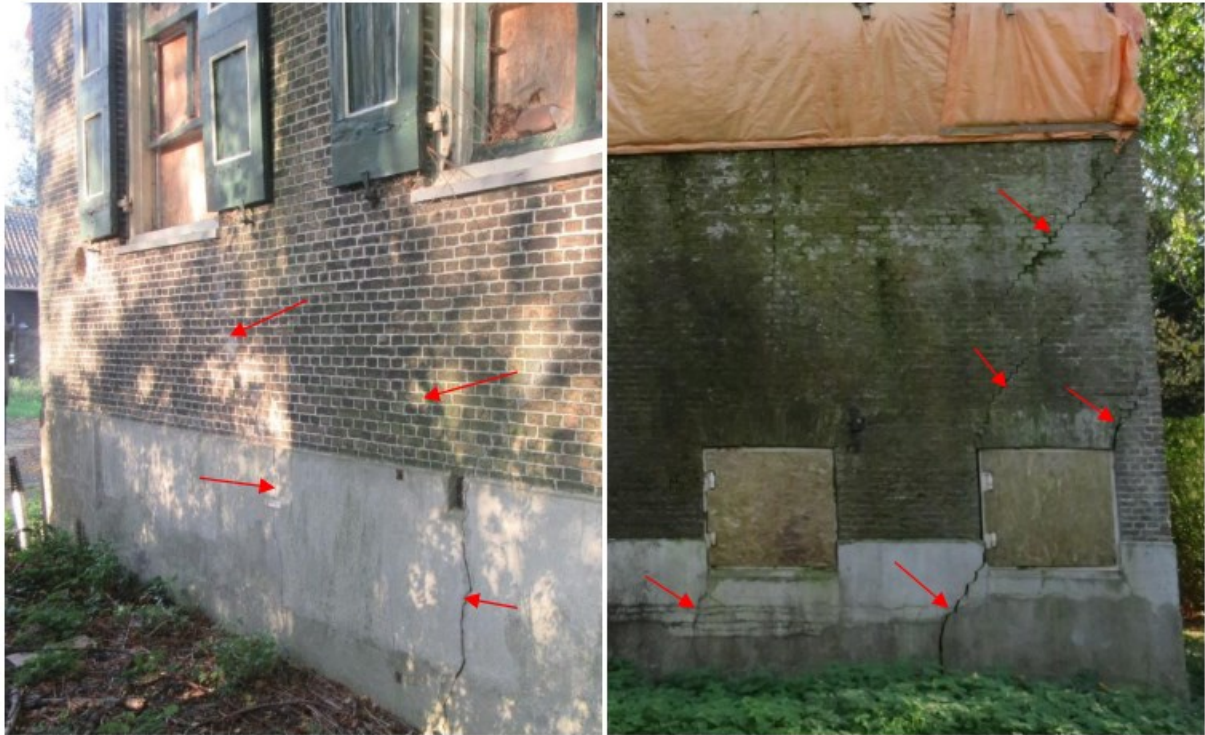
In de drie gevels van het voorhuis van de boerderij bevinden zich veel verticale en diagonale scheuren. Deze worden voor een deel veroorzaakt door de zettingen als gevolg van de funderingsverschillen, maar zijn zeker in de voorgevel ook wel een gevolg van de drukverschillen ter plaatse van het onderkelderde en niet-onderkelderde deel en tussen de twee delen van de kelder onderling. In de voorgevel zijn er vrij forse horizontale scheuren als gevolg van het roesten van de luikwartels. Ook is aan het opbollen en scheuren van het muurwerk zichtbaar dat er twee blindankers sterk gecorrodeerd zijn. De overige gevelankers zijn eveneens sterk geroest. In de zuidoostelijke gevel zijn er ook in het vernieuwde metselwerk ter plaatse van de herstelde fundering een aantal scheuren aanwezig: een horizontale scheur in het plint en verticaal / diagonaal boven de deur en het rechter raam. Ook is er op de hoek met de voorgevel een flink stuk metselwerk door meerdere scheuren geheel ontzet. In de noordwestgevel zijn er eveneens veel zettingsscheuren en scheuren als gevolg van corrosie van gevelankers. Daarnaast is het muurwerk boven en links van de entree deur en het daarnaast gelegen raam tot aan de muurplaat gevaarlijk instabiel. Het gemetselde plint onder de entree is geheel los. Het stucwerk op het plint is gescheurd en los door het opvriezen van het vocht in dit deel van het muurwerk; het daarachter aanwezige metselwerk klinkt bij bekloppen eveneens voor een flink deel hol en is dus los.

Links: scheuren in de voorgevel, op de grens tussen de kelderdelen. Rechts: scheuren in de noordwestelijke zijgevel, vermoedelijk primair het gevolg van zettingsverschillen in de fundering.

- Alle scheuren in het metselwerk van de voorgevel en de beide zijgevels van het woonhuis worden ingeboet. Alle gevelankers worden vrijgehakt en uitgenomen, om ze na herstel (zie ijzerwerk) opnieuw in te metselen. Het ontzette muurwerk op de hoek van de zuidoostelijke gevel en de voorgevel wordt opnieuw in uitkomende steen opgemetseld. Het ontzette muurwerk

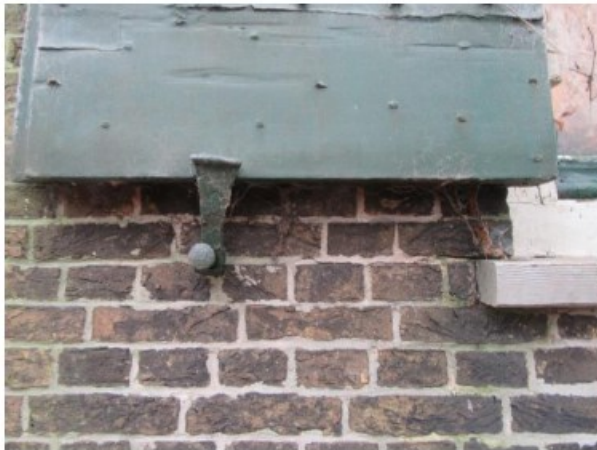
Scheur door corrosie van de luikwartel

In metselwerk opgenomen ijzeren en stalen ankers en liggers die niet te demonteren zijn, moeten in het werk worden ontroest tot schoonheidsgraad SA 1 en gerepareerd waar nodig. Daarna moet het ijzerwerk worden geconserveerd met menie of Rustoleum. Te demonteren elementen moeten worden losgenomen en moeten worden ontroest en geconserveerd door deze te stralen tot schoonheidsgraad SA2,5 en te schoperen. De opnieuw in het muurwerk op te nemen delen moeten rondom geheel lucht- en waterdicht worden ingepakt in vetband, bijv. Densoband, alvorens het metselwerk rondom weer aan te helen door middel van inboeten.

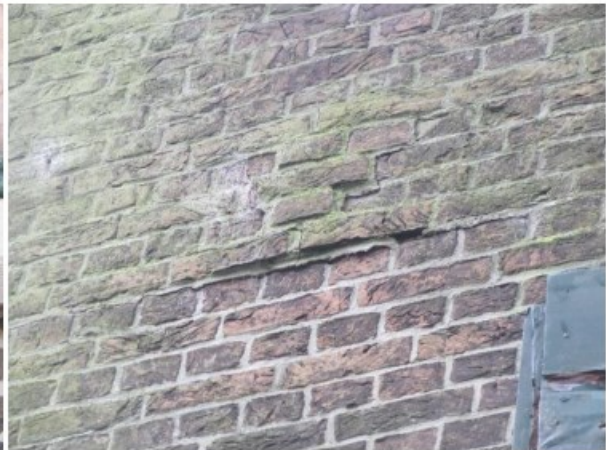
Opbollend metselwerk t.p.v. een roestend blindanker

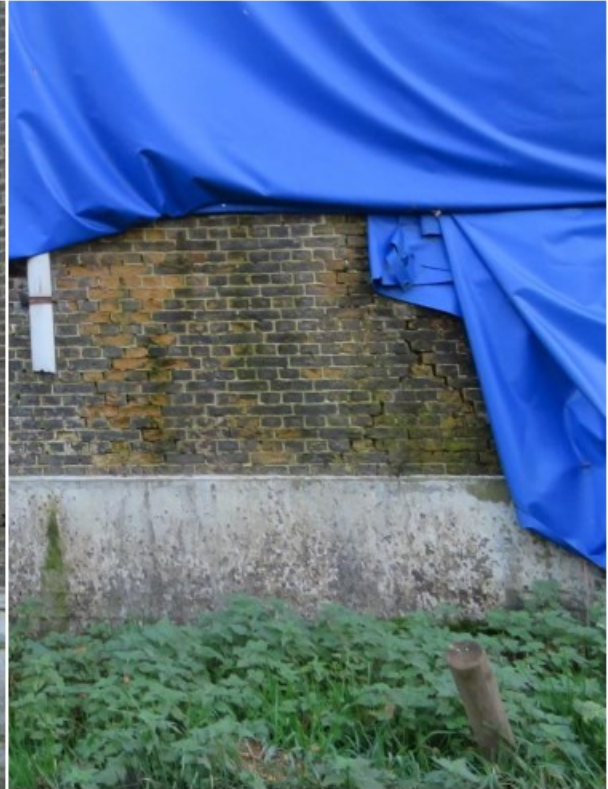
Scheuren en verweerde stenen in noordwestgevel stal

- Het geheel losse metselwerk in de beide zijgevels van de stal tussen de gevelankers en de muurplaten, alsmede het sterk verzakte en gescheurde muurwerk in de rechter zijgevel rondom de reeds geherfundeerde muur, wordt gesloopt; de uitkomende stenen worden voor zover mogelijk geschikt gemaakt voor hergebruik en de gesloopte delen worden aansluitend opnieuw opgemetseld. De scheuren en beschadigde stenen in de te handhaven delen van de zijgevels van de stal worden ingeboet.

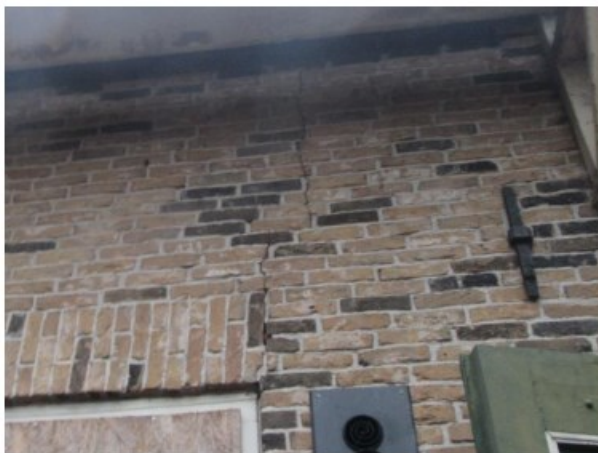
Scheur in het nieuwe muurwerk van de zuidoostgevel

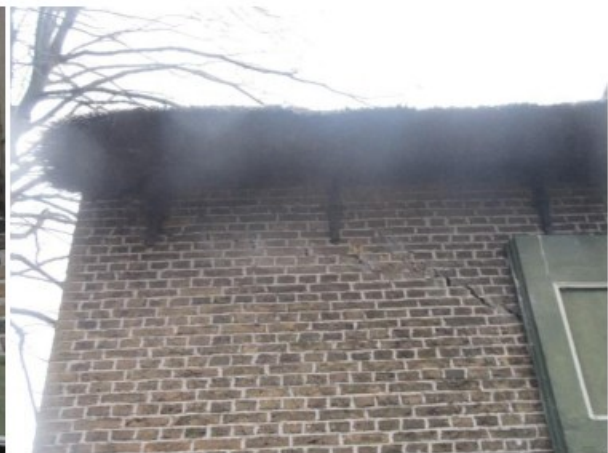
Muurwerk hoek zuidoostgevel /voorgevel ontzet

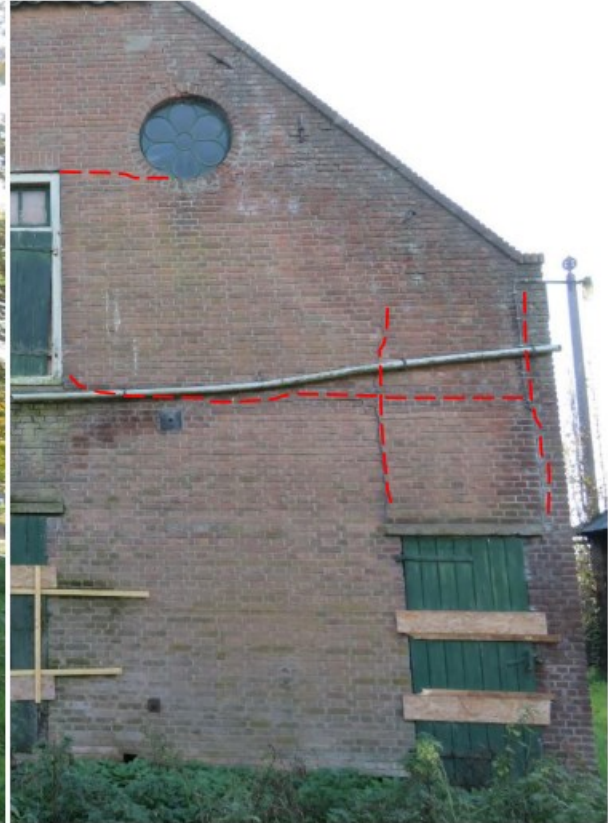
In de vernieuwde delen van de zijgevels en achtergevel van de stal bevinden zich boven de ramen en deuren vrij veel en vrij forse verticale scheuren; daarnaast is er bij de achtergevel een horizontale scheur op de lijn van de onderdorpel van het stalvenster op de verdieping. Tot slot is er in de achtergevel duidelijk sprake van het ontstaan van scheuren in het muurwerk ten gevolge van het in het muurwerk corroderen van de smeedijzeren en stalen gevelankers en gietijzeren ramen. Het voegwerk aan met name de bovenzijde van de gevel is weggevallen door de hoge vochtbelasting, vermoedelijk in combinatie met vorst.

Verticale en horizontale scheuren in achtergevel.

- Het uitgesleten voegwerk wordt afgetekend door de directie en wordt vervangen.
- De scheurvorming in de achtergevel en het nieuw opgetrokken achterste deel van de beide zijgevels is zodanig dat deze gevels geheel zullen worden gesloopt en opnieuw worden opgetrokken, waarbij een bij de oorspronkelijke geveldelen aansluitende steen zal worden toegepast.

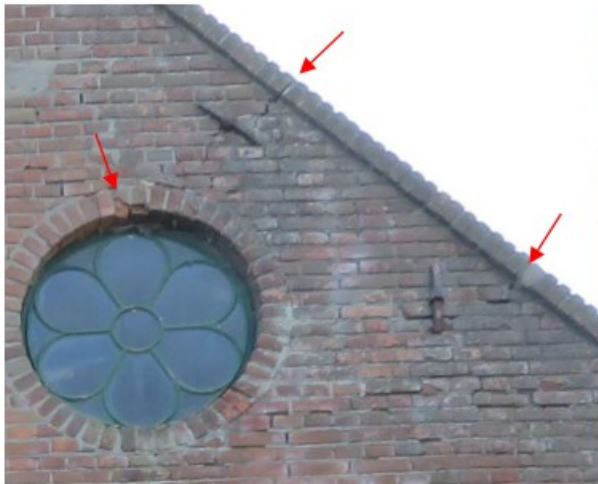
Scheurvorming rond gecorrodeerde ankers en stalen raam

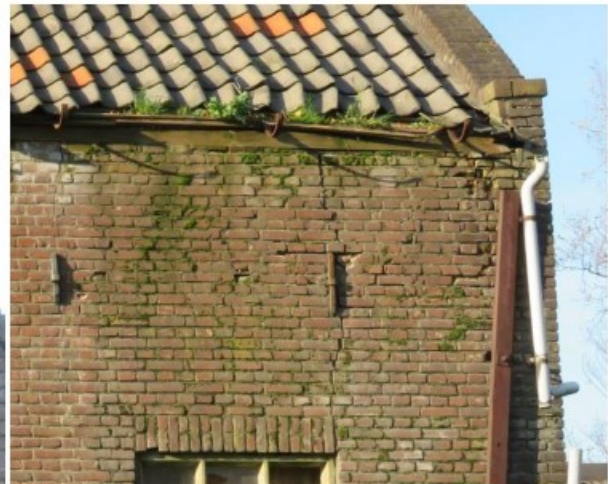
Scheurvorming, slecht voegwerk en anker in zuidoostgevel

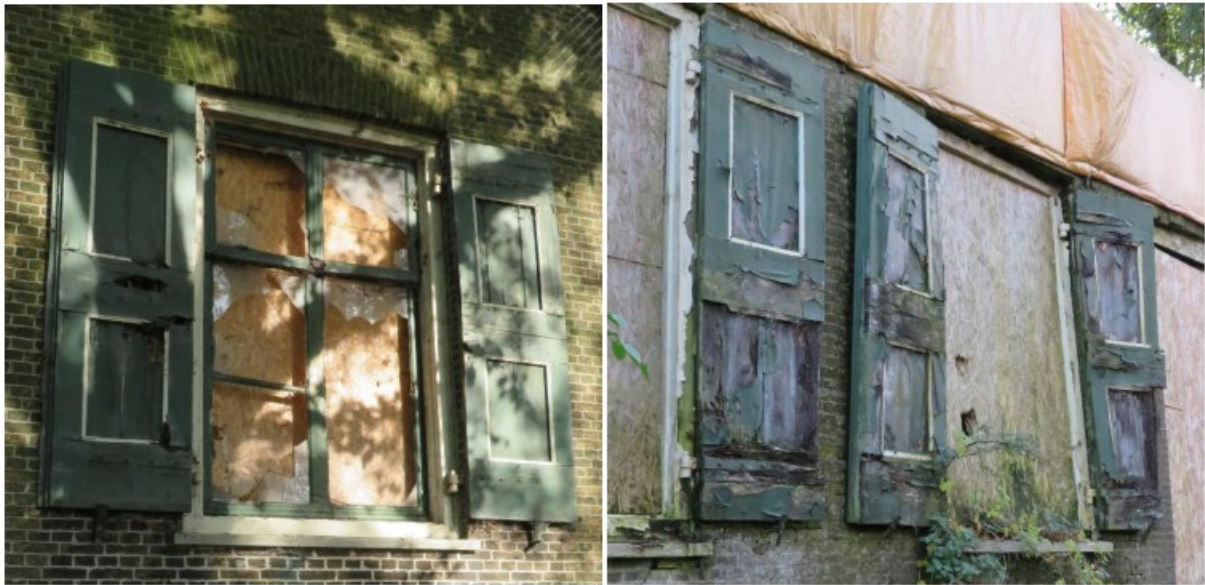
De houten kozijnen en ramen in het woonhuisgedeelte van de boerderij vertonen alle verschillende gradaties van aantasting en schade. In algemene zin is het raamhout van alle ramen sterk beschadigd door houtrot en/of vandalisme. De kozijnen lijken nog in redelijke staat te verkeren, maar wel is het schilderwerk sterk verouderd, waardoor met name de onderdorpels en onderzijde van de kozijnstijlen verweerd zijn, windscheuren bevatten en plaatselijk ingerot zijn. Dit zou ook zeer goed het geval kunnen zijn bij de bovendorpels van de kozijnen, op de plaats waar dit met het metselwerk in aanraking is. De duimen van de luikankers zijn sterk gecorrodeerd, waardoor de kozijnstijlen scheuren. De raamluiken zijn alle door houtrot aangetast; de duimen, gehengen en windhaken van de luiken zijn gecorrodeerd. Opvallend is dat de kozijnen, ramen en luiken in de noordwestgevel alle in zeer slechte staat verkeren en geheel sterk aangetast zijn door houtrot. De keldervensters zijn afgetimmerd en zijn daardoor niet goed te inspecteren, maar aan de

Schade aan raamhout en luiken van één van de ramen in de voorgevel; ramen in noordwestgevel sterk aangetast

Alle werkzaamheden m.b.t. de herstelling van houten kozijnen, ramen en deuren moeten worden uitgevoerd conform de voorwaarden zoals in het voorgaande met betrekking tot houtwerk en ijzerwerk vermeld. Alle vervanging en aanschrijvingen van kozijnen, ramen, deuren en luiken moet worden uitgevoerd in oregon pine, kwaliteit Clear & Better, met een afwaterende las. Kleine herstellingen en de houtverbindingen van de aanschrijvingen moeten worden uitgevoerd met Repair Care, door een daarin aantoonbaar getrainde timmerman.

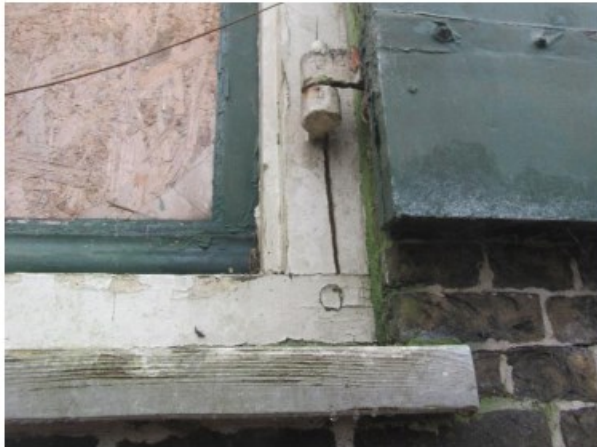
Kozijnen gescheurd door roestende duimen luiken

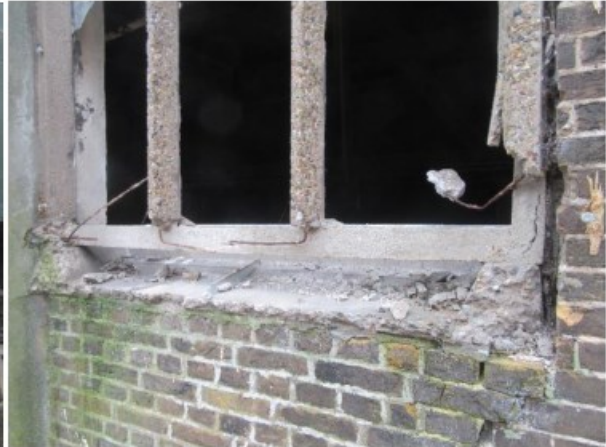
De betonnen ramen in de stal zijn allemaal in slechte staat door het corroderen van de wapening. De houten kozijnen en ramen zijn voor zover zichtbaar in redelijke staat, al is het schilderwerk sterk verouderd, is de beglazing kapot en is het houtwerk verweerd. Gelet op de zware vochtbelasting is het vermoeden dat de bovendorpel en onderdorpel op de aansluiting met het muurwerk zijn ingerot. Bij diverse ramen zijn de bewegende delen beschadigd en roeden kapot.

Schade aan het beton van de stalramen.

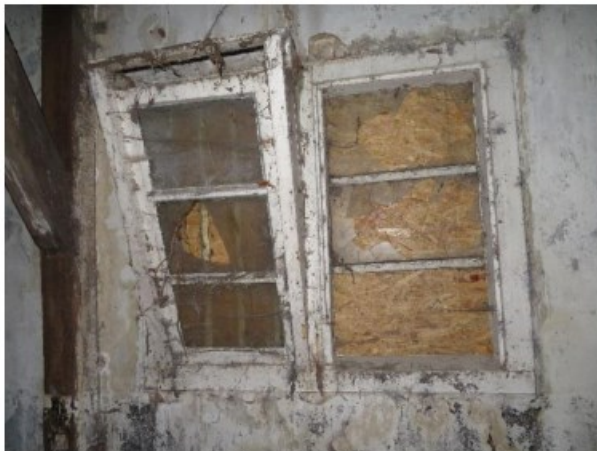
Houten stalramen: kozijnen op het oog in redelijke staat, schilderwerk slecht; bewegende delen en roeden beschadigd.

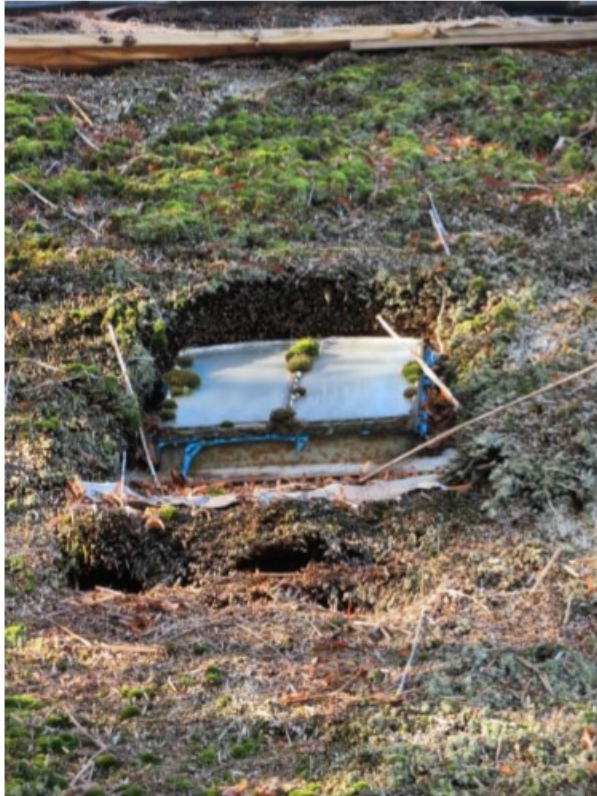
Riet verweerd en lek t.p.v. zuidoostelijk dak woonhuis

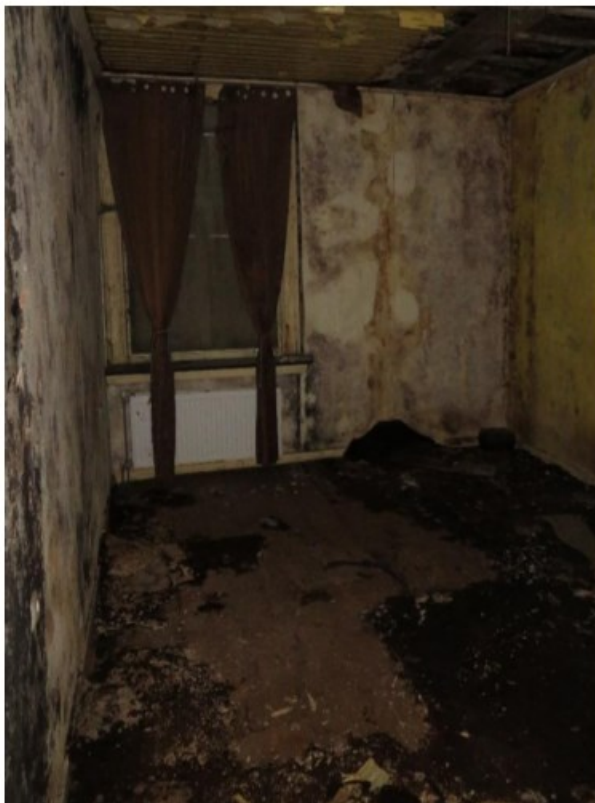
De houten vloeren van de begane grond in het woonhuis zijn in zeer slechte staat als gevolg van lekkages en verzakking; de scheefstand is zodanig dat de vloeren nauwelijks nog beloopbaar zijn zonder weg te glijden. De kelder is in ieder geval voor wat betreft het noordwestelijke deel goed droog; op de wand is wel zichtbaar dat de kelderbak onder de boerderij uitzakt, vermoedelijk door zijn gewicht. De gemetselde troggewelven van dit deel van de kelder lijken overwegend in goede staat; wel is al van afstand zichtbaar dat een deel van de houten balken tussen de troggewelfjes is aangetast door houtrot en zwam ter plaatse van de oplegging in de buitengevels. De vloeren van de opkamers liggen redelijk vlak en voelen stabiel aan. Ook de balklaag en vloeren van de verdieping van het woonhuis zijn in redelijke staat.

Vloer woonhuis verzakt en aangetast

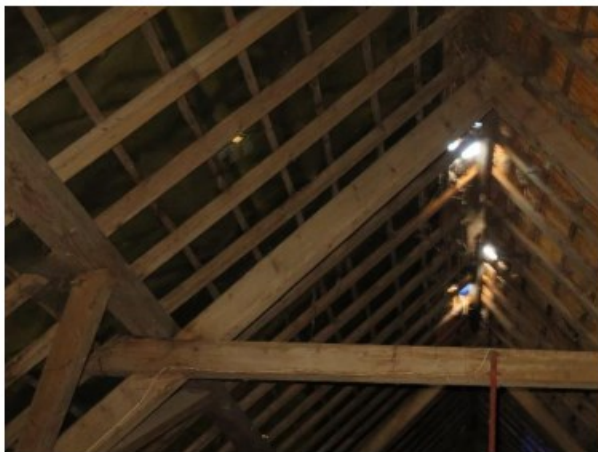
Lekkage nok, aantasting nokgording

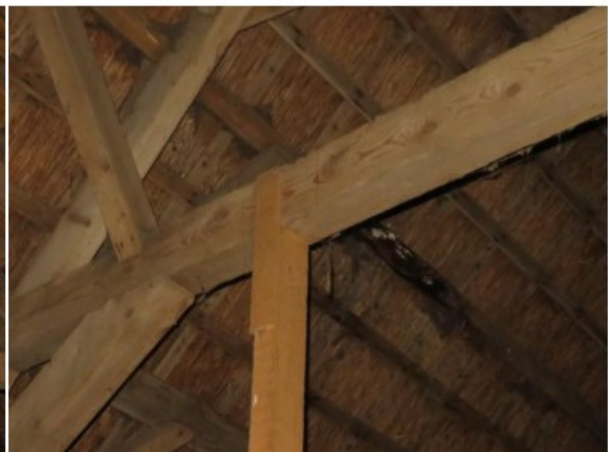
Plaatselijke aantasting gording, t.p.v. lekkage

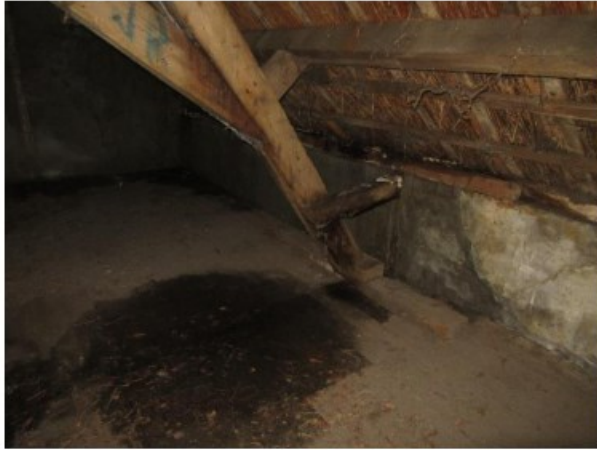
Spant, blokkeel en muurplaat hier sterk aangetast

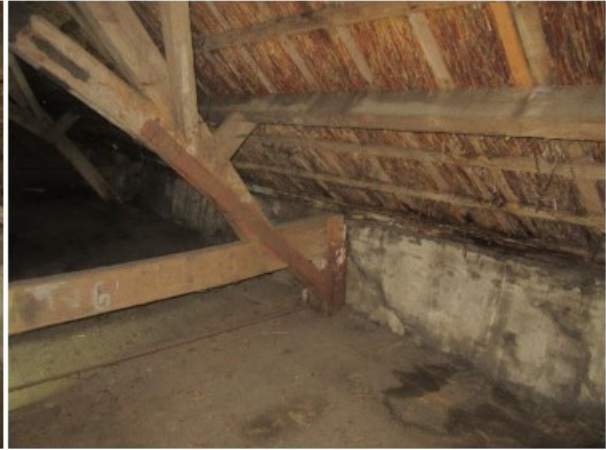
Spant aangepast, stalen trekstang. Muurplaat rot

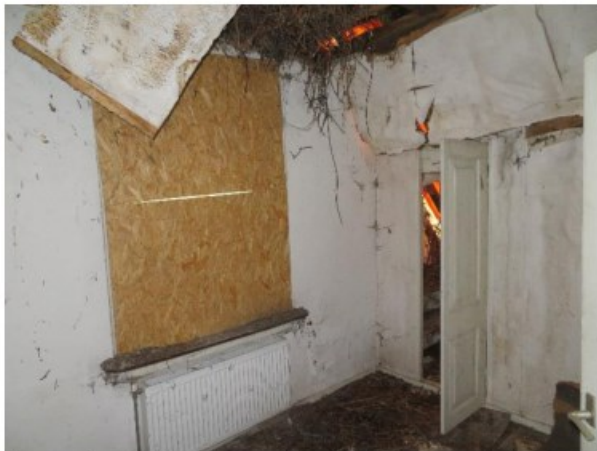
Kapconstructie noordwestelijke dak boven woonhuis sterk aangetast; aantasting zuidoostelijke dak t.p.v. raampje

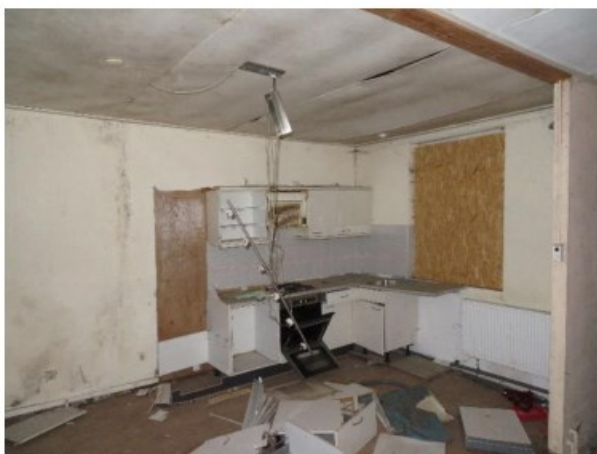
Afwerkingen interieur beschadigd en beschimmeld

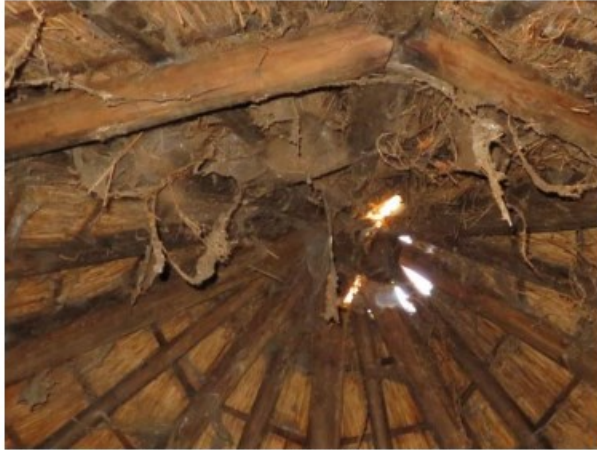
Het metselwerk van de fundering en het plint van het karnschuurtje is voor een deel los. De onderslagbalk onder de houten opbouw is daardoor weggezakt. De houten constructies zijn op meerdere plaatsen aangetast door zwam en houtrot als gevolg van lekkages. De deuren zijn alle ingerot; hetzelfde geldt voor het grootste deel van de gevelbeplanking. De rieten dakbedekking is rot en lek; de beplating op het schuurtje lekt eveneens.

Dak karnhuisje lekt, constructies aangetast door vocht

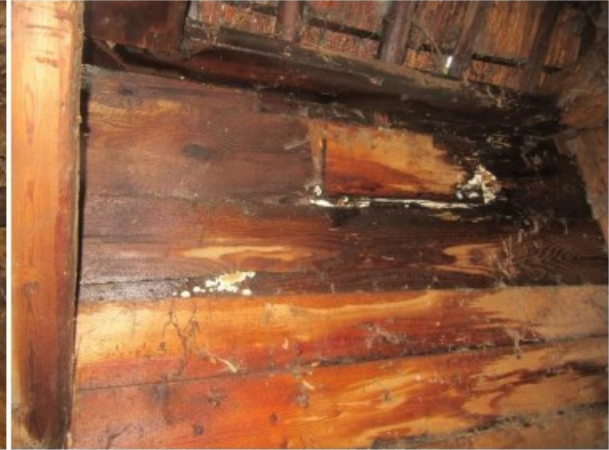
Gevelbeplanking aangetast door houtrot en zwam

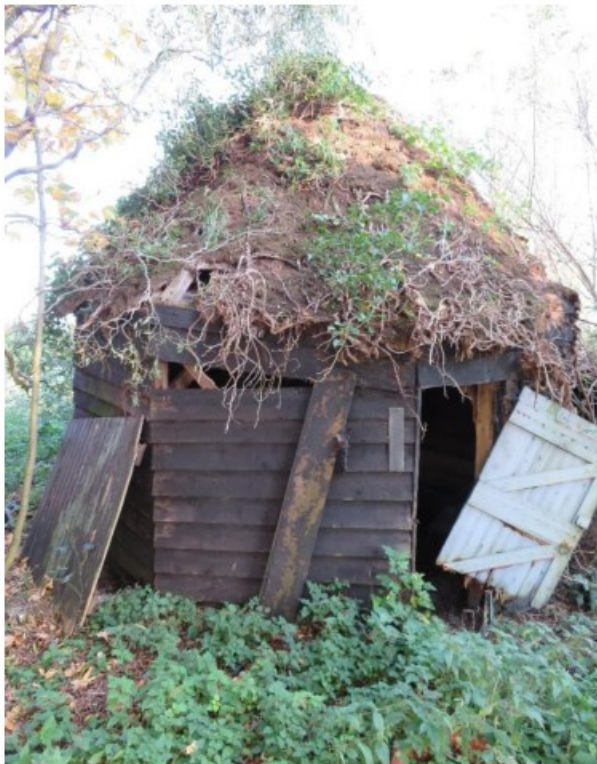
Karnhuisje overwoekerd, verzakt; planken/deuren los en rot

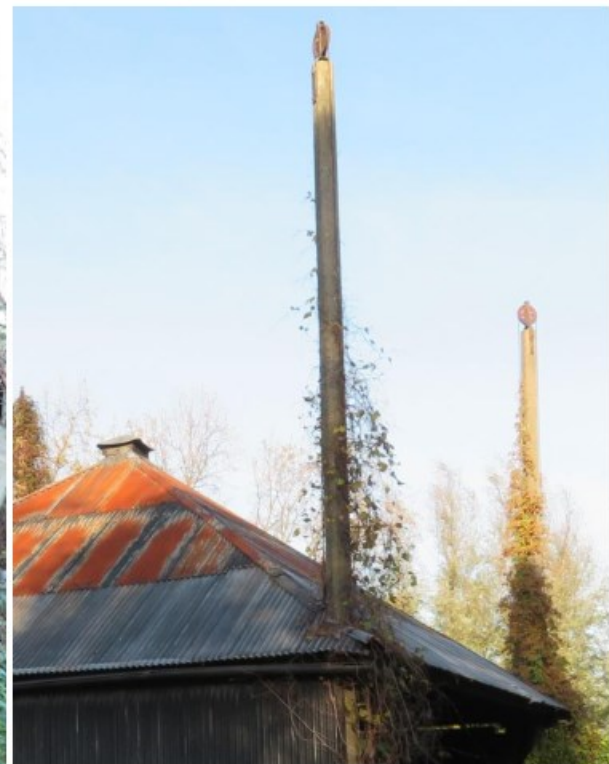
Roeden hooiberg overwoekerd; dakplaten gecorrodeerd

- De betonschade in de roeden van de hooiberg moet worden opengehakt en de daarna vrijliggende corroderende wapening moet rondom worden ontroest. Waar nodig en mogelijk moet de te dicht aan het oppervlak gelegen wapening iets worden teruggeslagen. De beton moet daarna worden aangeheeld met een gemodificeerde betonrestauratiemortel.

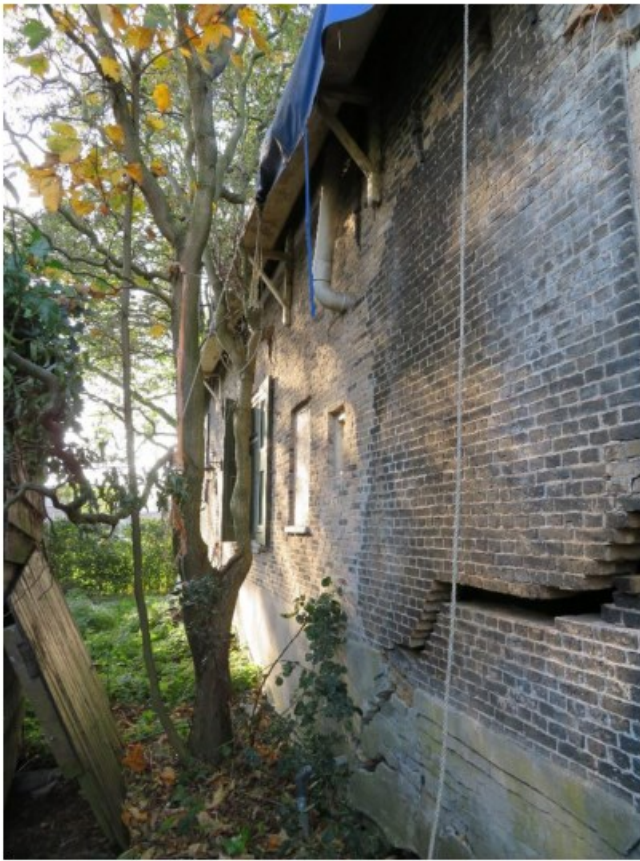
Scheuren rechter zijgevel (06-11-2020)

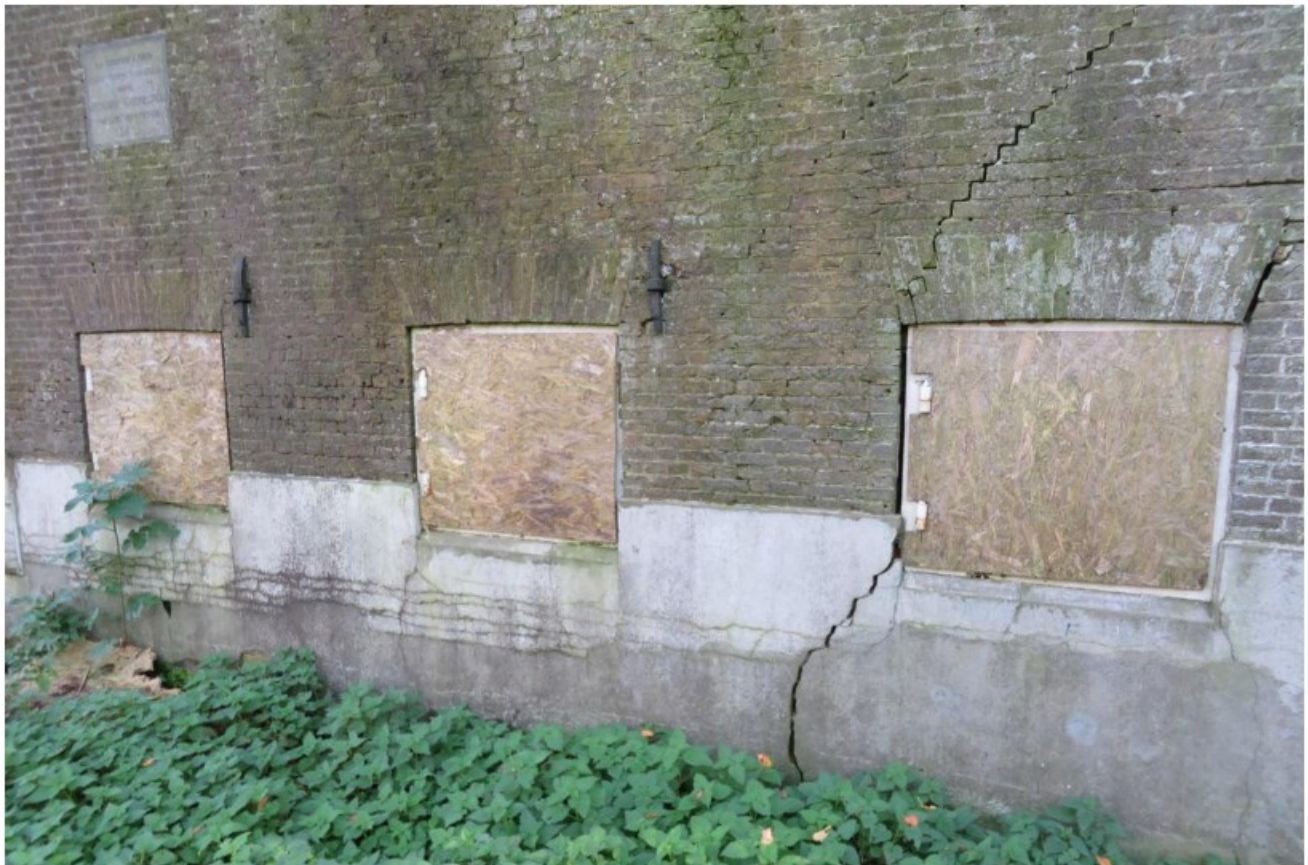
Scheuren linker zijgevel (06-11-2020)
