# Geertruidahoeve, Nieuwerkerk aan den IJssel

Bouwhistorische verkenning

Status: Definitief  
Datum: 19 januari 2021

## RESTAURATIEPLAN

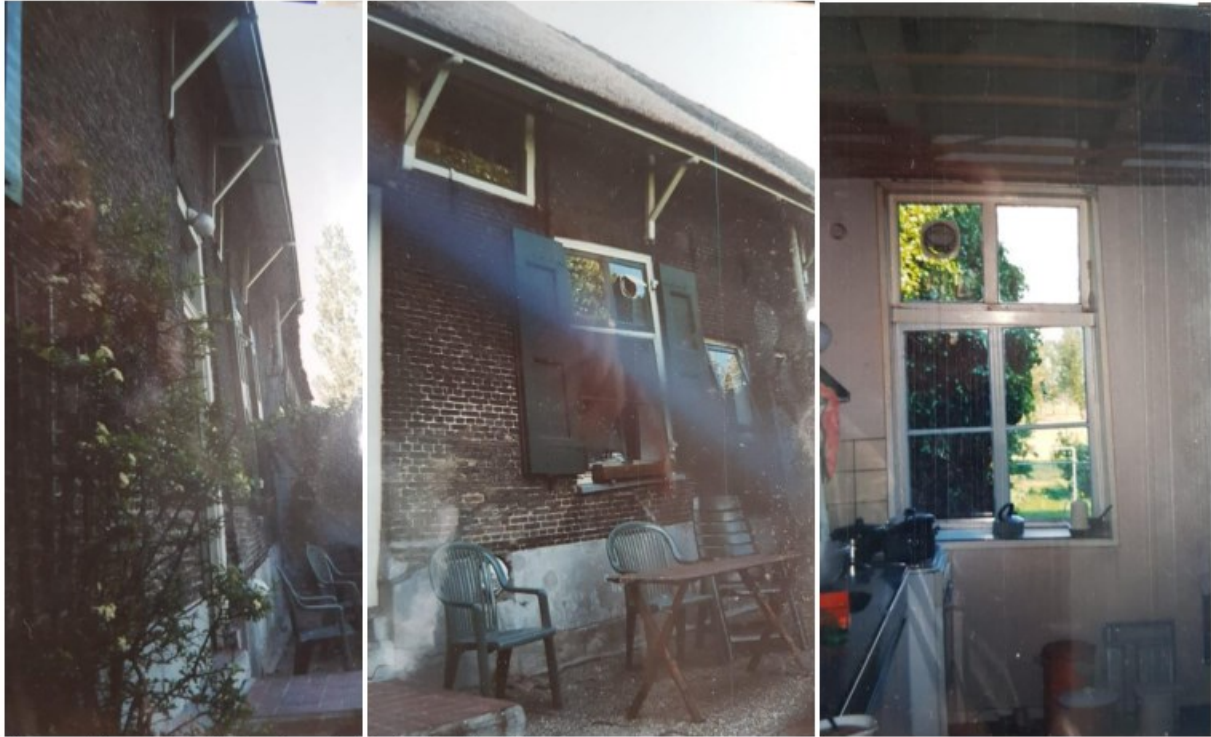
De verzakte gevel bij de keuken. (collectie familie Reijm)

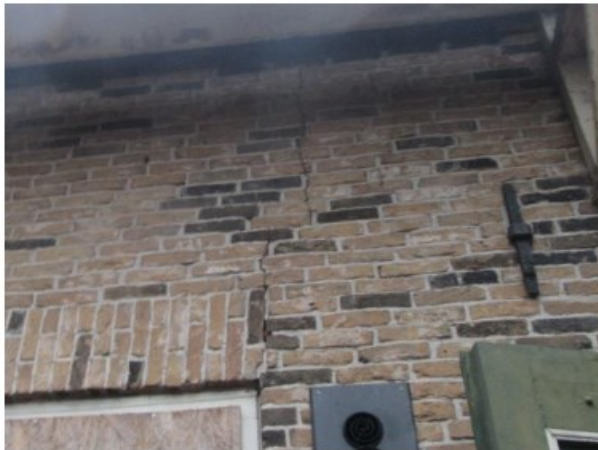
Scheur in het nieuwe muurwerk van de zuidoostgevel

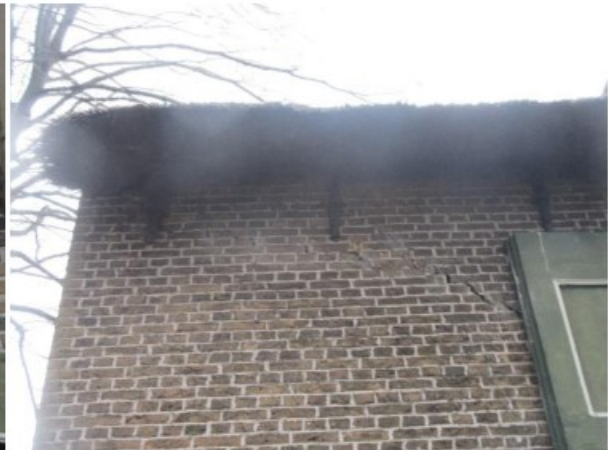
Muurwerk hoek zuidoostgevel /voorgevel ontzet

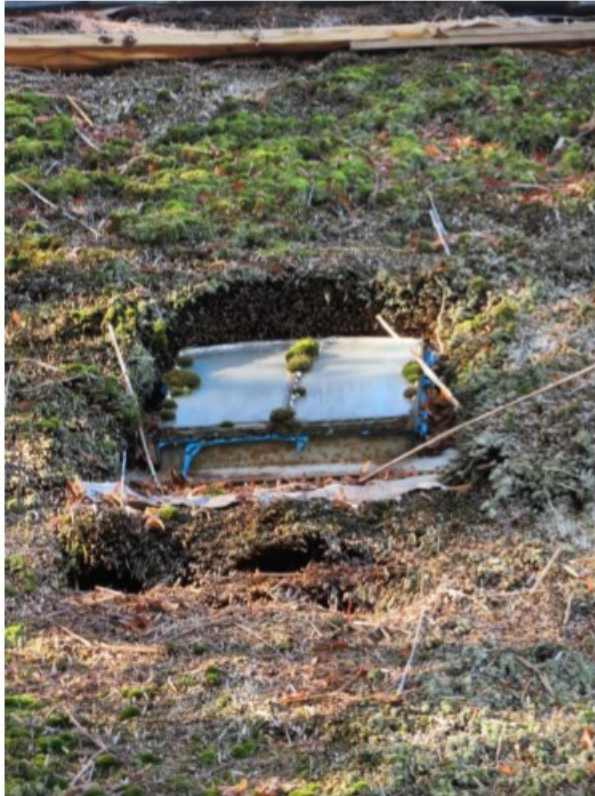
Riet verweerd en lek t.p.v. zuidoostelijk dak woonhuis
