**INSPECTIERAPPORT 2017**  
**Objectnummer 3205**  
**Woonboerderij "De Prins"**  
**Stenendijk 2**  
**8061 HP Hasselt**

Objectnummer: 3205  
Gemeente: Zwartewaterland  
Monumentnummer:  
Oorspronkelijke functie: 08 Agrarisch bouwwerk

Inspectienummer: 3205.17.170723  
Inspectie uitgevoerd door: [redacted]  
Datum inspectie: 11-10-2017  
Digitaal: [redacted]@home.nl

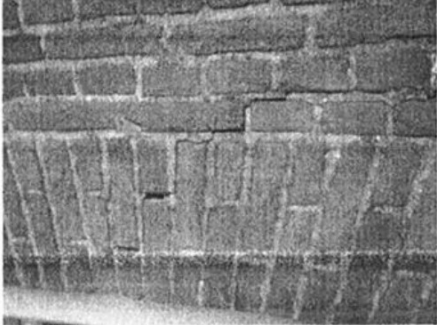
| Rubriek | * | Toelichting | Hersteladvies<br>Woonboerderij |
|---|---|---|---|
| - voorgevel g01 | R | De gevel is in het verleden gestraald waardoor de patinalaag is verwijderd. Zichtbaar is dat de voorgevel in ieder geval is gehydrofobeerd. Boven het deurkozijn in de voorgevel g01 komt scheurvorming voor.<br> | <ul style="list-style-type: none"> <li>○ scheur herstellen gelijktijdig met uitvoeren voegwerk</li> <li>○ los graven ter plaatse van los metselwerk en inboeten losse stenen</li> <li>○ verwijderen roestende bouten</li> </ul> |

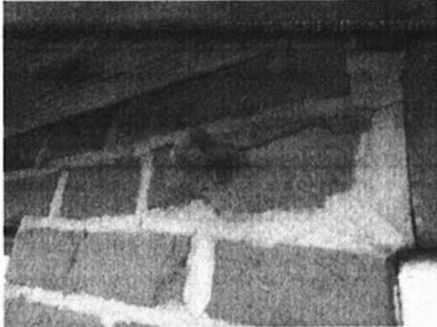
| Rubriek | * | Toelichting | Hersteladvies<br>Woonboerderij |
|---|---|---|---|
| - linkergevel g02 | R | De gevel is in het verleden gestraald waardoor de patinalaag is verwijderd. Het is niet duidelijk of deze gevel ook is gehydrofobeerd. Plaatselijk komt een oude roestende bout voor, hierdoor ontstaat lichte scheurvorming.<br> | <ul style="list-style-type: none"> <li>○ verwijderen roestende bout</li> </ul> |

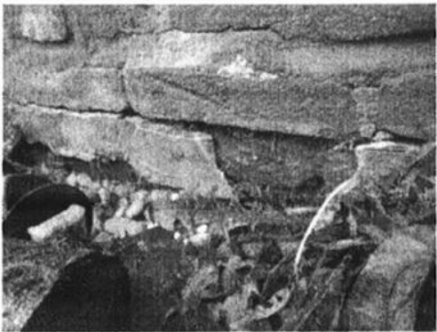
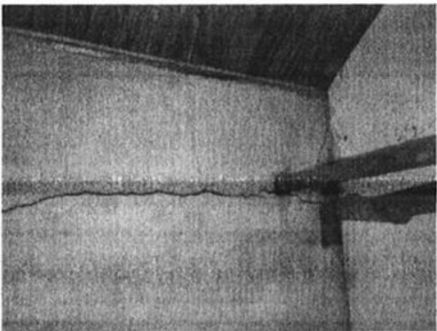
| Rubriek | * | Toelichting | Hersteladvies<br>Woonboerderij |
|---|---|---|---|
| <ul style="list-style-type: none"> <li>- muurroosters</li> <li>- muurankers algemene indruk</li> <li>- jaartalankers in voorgevel g01</li> </ul> | | <p>door roestend trekanker.</p> <p>Los metselwerk maaiveld.</p> <p>Scheurvorming door roestend anker.</p> | <ul style="list-style-type: none"> <li>○ ontroesten en behandelen</li> <li>○ ontroesten en behandelen</li> <li>○ herstel is niet noodzakelijk</li> <li>○ indien er op de verdieping werkzaamheden worden uitgevoerd, kunnen de bevestigingen worden blootgelegd en de ankers worden hersteld</li> </ul> |
| | S | De rechter 7 is doorgeroest en de linker 7 is bijna doorgeroest. Er is geen gevolgschade zichtbaar. Het rechteranker is aan de gevel gekit. De 1 en de 8 zijn voldoende op spanning. | |

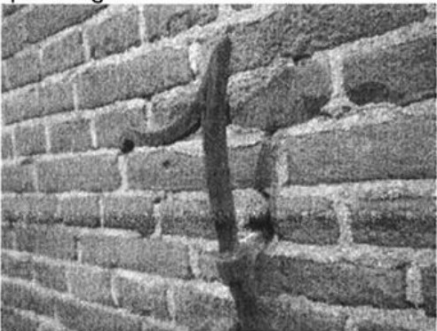
| Rubriek | * | Toelichting | Hersteladvies<br>Woonboerderij |
|---|---|---|---|
| <p>Voegwerk (platvol)</p> <ul style="list-style-type: none"> <li>- voorgevel g01</li> </ul> | | <p>Afgeroest anker.</p> | <ul style="list-style-type: none"> <li>○ vervangen al het voegwerk en vernieuwen met een mortel afgestemd aan de achterliggende metselmortel</li> </ul> |

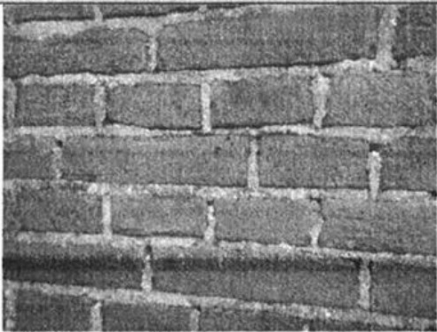
| Rubriek | * | Toelichting | Hersteladvies<br>Woonboerderij |
|---|---|---|---|
| | S | Het voegwerk is met een te harde cementmortel uitgevoerd en is verspreid uitgesleten waardoor schade aan de binnenzijde is ontstaan. | |

| Rubriek | * | Toelichting | Hersteladvies<br>Woonboerderij |
|---|---|---|---|
| | | <p>Schade voegwerk.</p> | |

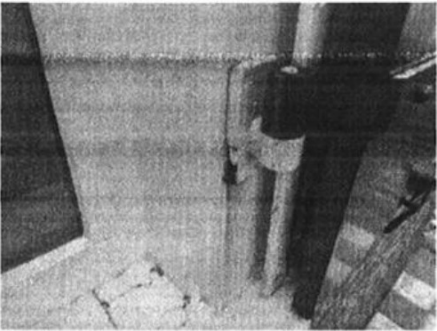
| Rubriek | * | Toelichting | Hersteladvies<br>Woonboerderij |
|---|---|---|---|
| - ramen, kozijnen en luiken | R | Plaatselijk komen opvulwerken voor. Roestvorming komt voor aan de duimplaat van het raamluik voorgevel. | ○ ontroesten en behandelen duimplaat |
| | | <p>Roestvorming duimplaat.</p> | |

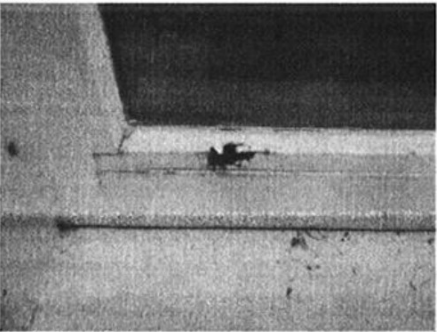
| Rubriek | * | Toelichting | Hersteladvies<br>Woonboerderij |
|---|---|---|---|
| - glaslatten voorgevel en linker-gevel | S | In enkele glaslatten komt houtrot voor. | ○ vervangen aangetaste glaslatten |
| | | <p>Houtrot glaslat.</p> | |

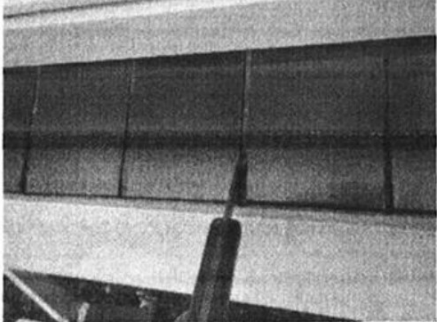
| Rubriek | * | Toelichting | Hersteladvies<br>Woonboerderij |
|---|---|---|---|
| - raamdorpelstenen | R | Plaatselijk uitgesleten voegen. | ○ invoegen uitgesleten voegen |

| Rubriek | * | Toelichting | Hersteladvies<br>Woonboerderij |
|---|---|---|---|
| | | <p>Uitgesleten voegwerk raamdorpelstenen.</p> | |

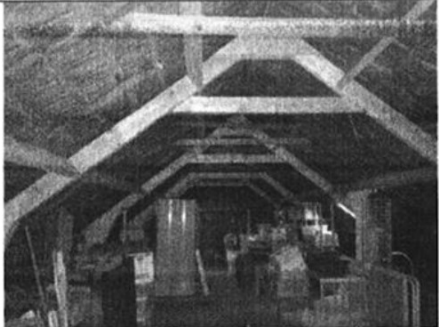
| Rubriek | * | Toelichting | Hersteladvies<br>Woonboerderij |
|---|---|---|---|
| <b>2.1 Kapconstructies</b><br><b>2.1.1 Hout</b><br>- rondhouten sporen algemene indruk<br>- vuren spanten en gordingen achterhuis | G<br>G | Deels wegens aftimmering niet geïnspecteerd. Verspreid komen oude houtwormaantastingen voor. Door ons is geen activiteit waargenomen. Tussen de sporen op de deel in het onderste deel is rietbedekking aangebracht.<br>Deze zijn aangebracht om de kap te verstevigen. | |

| Rubriek | * | Toelichting | Hersteladvies<br>Woonboerderij |
|---|---|---|---|
| | | <p>Nieuw aangebrachte spanten en gordingen.</p> | |

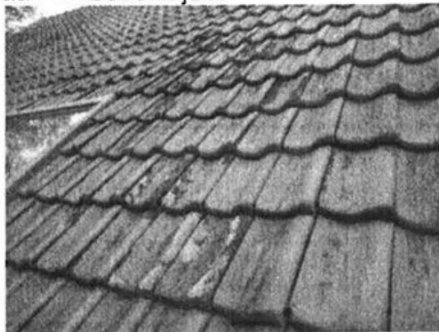
| Rubriek | * | Toelichting | Hersteladvies<br>Woonboerderij |
|---|---|---|---|
| - rode holle Mulden dakpannen | R | Verspreid over het dak komt vorstschade voor aan de zijsluitingen en aan de bovenzijde. | ○ periodiek uitsorteren pannen |
| | | <p>Vorstschade pannen.</p> | |

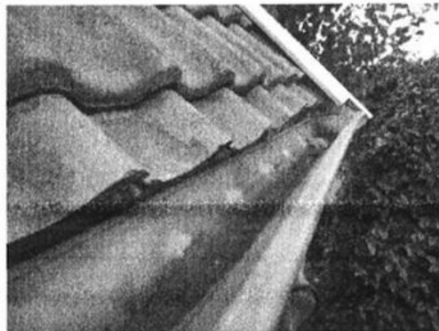
| Rubriek | * | Toelichting | Hersteladvies<br>Woonboerderij |
|---|---|---|---|
| - voetpannen voorgevel g01 en linkergevel g02 voorhuis | S | De pannen zijn te kort uitgevoerd waardoor het water achter de goot kan lopen en schade kan veroorzaken. | ○ strook lood aanbrengen onder pannen gevel g01<br>○ nieuwe pannen aanzagen gevel g02 |
| | | <p>Voetpannen zijn te kort uitgevoerd.</p> | |

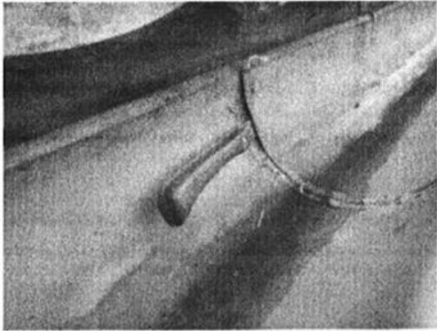
| Rubriek | * | Toelichting | Hersteladvies<br>Woonboerderij |
|---|---|---|---|
| - soldeernaden linkergevel g02 | S | Enkele naden zijn gescheurd. | o herstellen met strookje zink |
| | | Gescheurde soldeernaad. | |
