Brand Hertog van Beijerenstraat Ter Aar

‘Een bijzonder brandverloop’

Eindrapport Team Brandonderzoek VRHM

Datum: 20 maart 2024
Auteurs: TBO Hollands Midden
Ab Bakker
Hans de Graaf
René van der Putten
Robert van den Ende
Peter Kunnen

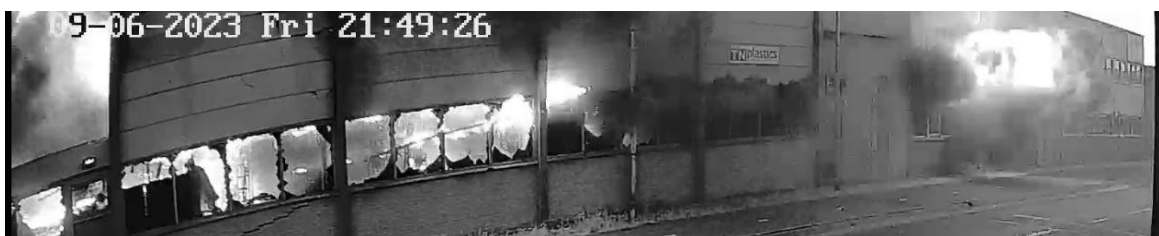
Vanaf dat moment (omstreeks 21:47 uur) worden er meerdere explosies waargenomen en wordt de brand alleen maar heviger, zowel binnen als op het dak. Dan bezwijkt ook een gedeelte van de buitengevel van hal 1 en wordt de brand ook hier uitslaand. Vlak hierna (21:49:27 uur) vindt een tweede rookgasexplosie plaats in het kantoordeel van hal A op de 1^e verdieping (zijde Hertog van Beijerenstraat). Zeer kort hierop (21:49:29 uur) vindt er in het kantoordeel begane grond nog een rookgasexplosie (3^e) plaats.

Afbeelding 7: Screenshot beveiligingsbeelden Hertog van Beijerenstraat

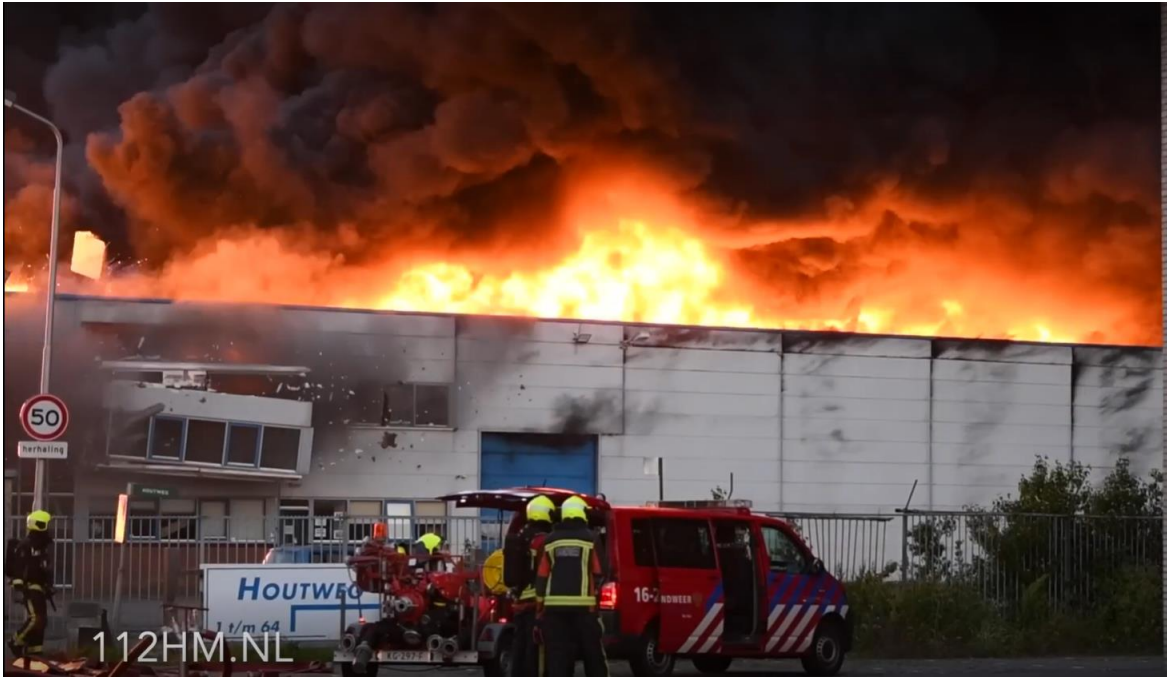
Afbeelding 8: Foto 112HM.nl

Om 21:59:52 uur vindt er een 4^e rookgasexplosie plaats op de hoek van het pand, in het kantoordeel hal A op de eerste verdieping. Door deze rookgasexplosie worden meerdere geveldelen weggeblazen op de hoek Houtweg/ Hertog van Beijerenstraat en ontstaat een felle uitslaande brand in hal A (zie de foto hierboven).

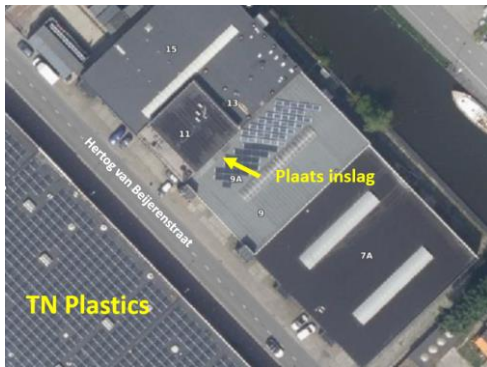
Afbeelding 15: Plaats van impact

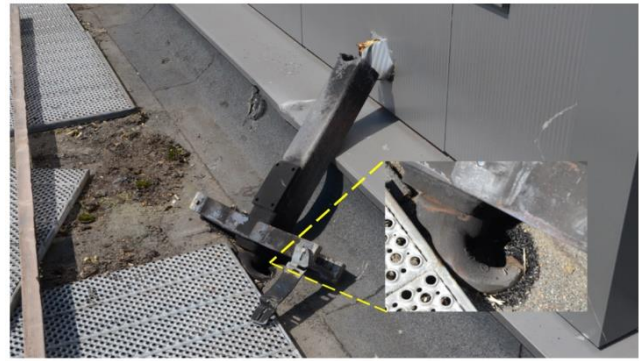
Afbeelding 16: Aangetroffen hijsbeugel, onderdeel van de accumulatorenhouder foto's TBO VRHM

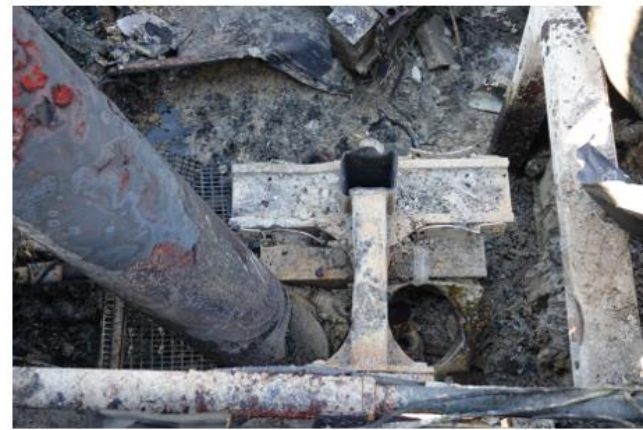
Afbeelding 18: Bij TN Plastics aangetroffen restant behorende bij

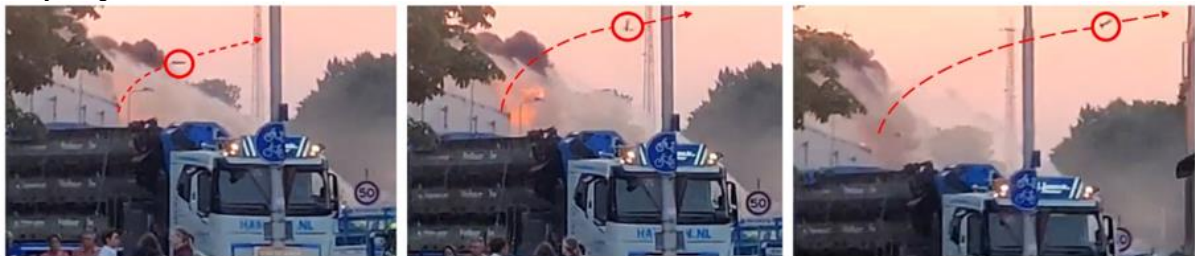
Afbeelding 19: Het moment dat het onderdeel wordt gelanceerd in de richting van het bedrijfsverzamelgebouw, foto's bron video-gsm omstanders

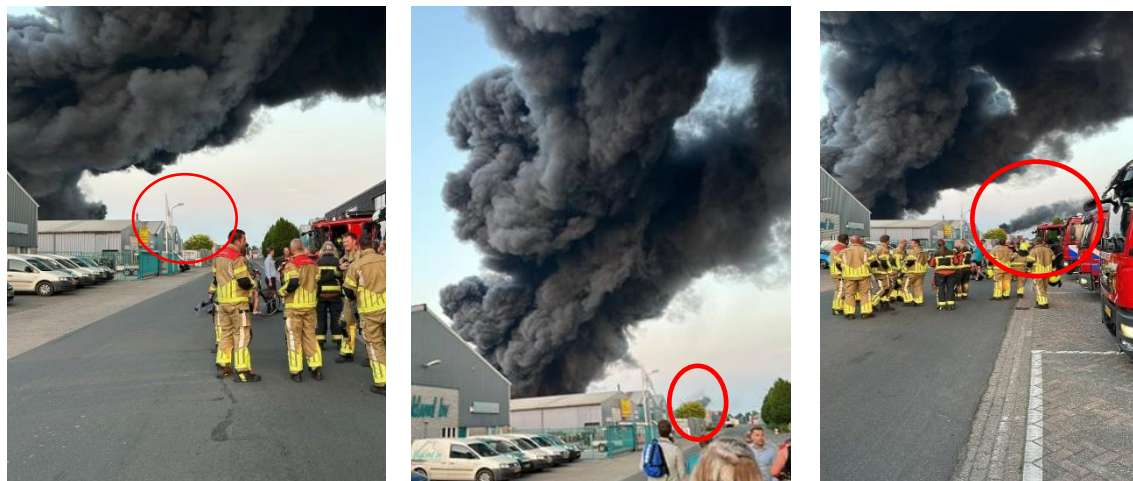
Afbeelding 21: Foto's R. Verhage

Op bovenstaande foto's, genomen door een brandweerman vanaf de uitgangstelling, is te zien hoe snel de brand bij Zitmaxx zich ontwikkelt. Om 21:53 uur (linker foto) is er nog geen tweede rookwolk te zien bij Zitmaxx. Op de middelste foto (genomen om 21:54:11 uur) is al een klein rookwolkje te zien en op de rechterfoto van 21:54:27 uur is er al een forse toename van rook te zien.

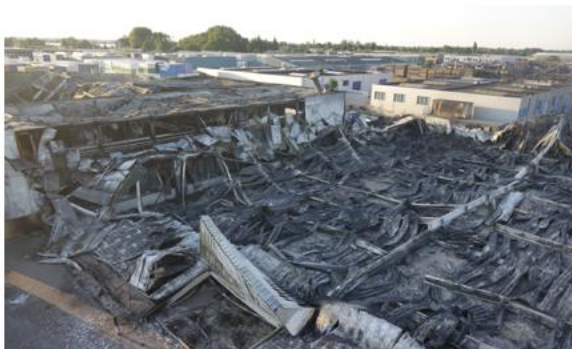
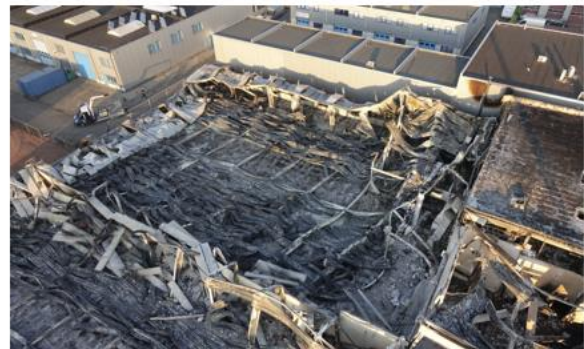
Afbeelding 22: Foto's TBO VRHM

De aanwezige scheidingsconstructie was onvoldoende bestand tegen de zeer hoge vuurlast en het brandvermogen. Door een combinatie van factoren - het bezwijken van de staalconstructie, lichtstraten in het dak, de dicht op elkaar staande gevels (≤ 1 meter), de windrichting en aanvankelijk de éézijdige benaderingsmogelijkheid - is de brand snel overgeslagen naar de naastgelegen bedrijfshallen van autoschadebedrijf Jan Voortman aan de Harsweg 8.

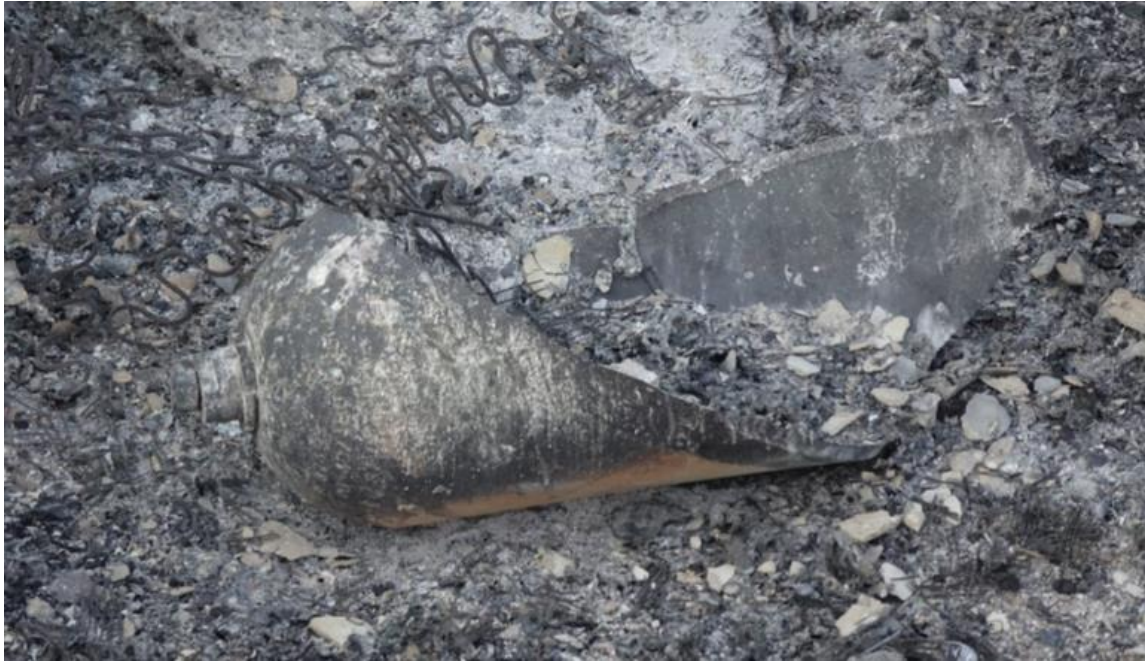
Tijdens de schouw ter plaatse op 10 juni 2023, is door TBO een afgescheurd deel van een drukhouder (fragment van een accumulator) teruggevonden in het pand van Zitmaxx. Deze lag binnen de contouren van een lichtstraat, tussen de stalen meubelveren en nieten van de afgebrande bankstellen (zie onderstaande foto's).

Afbeelding 28 Foto TBO Hollands Midden; afgescheurd deel (fragment) van de drukhouder

Het bij Zitmaxx aangetroffen fragment van een geëxplodeerde drukhouder van TN Plastics kunnen we met grote mate van waarschijnlijkheid als 'branduitbreider' aanmerken. Het fragment is terechtgekomen op het gebouw van Zitmaxx, 150-190 meter verderop, en heeft daar een tweede brand veroorzaakt. Deze brand breidde zich vervolgens uit naar het pand van Voortman Autoschade.

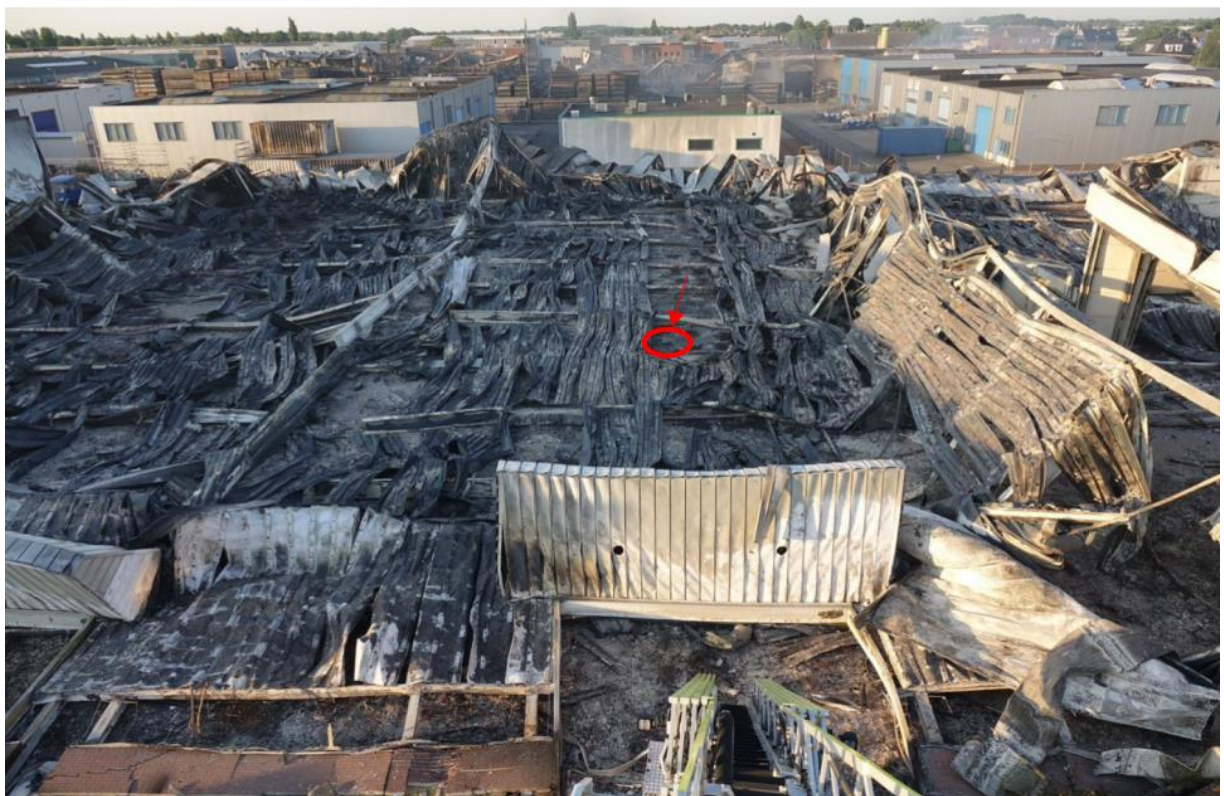
Afbeelding 29: Foto TBO Hollands Midden; locatie afgescheurd deel van de drukhouder Harsweg 12

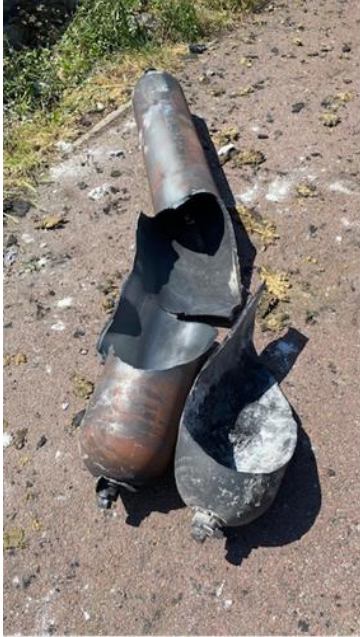
Op 12 juni '23 heeft TBO met alle toedrachtonderzoekers dit fragment vergeleken met een eerder gevonden opengescheurde drukhouder, tijdens de brandbestrijding aangetroffen op de rijbaan van de Hertog van Beijerenstraat. Het fragment vertoont overeenkomsten met het bovenste deel van die opengescheurde drukhouder, zie onderstaande foto (afbeelding 30).

Afbeelding 30: Foto TBO Hollands Midden; Drukhouder rijbaan Hertog van Beijerenstraat (links) en fragment Zitmaxx (rechts)

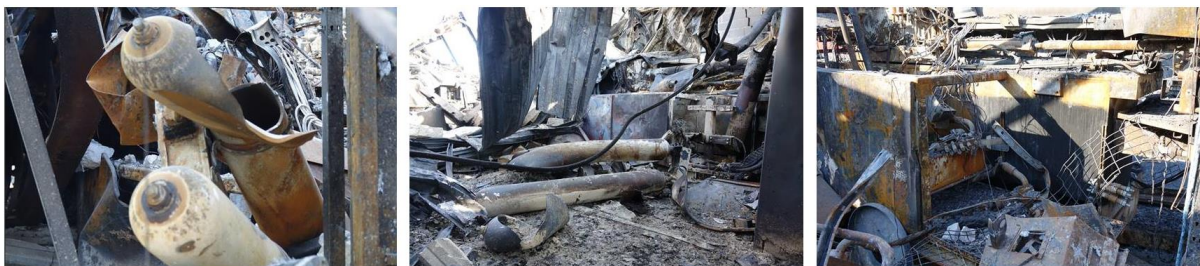
Tijdens het incident is één opengescheurde drukhouder op de openbare weg (Hertog van Beierenstraat) aangetroffen. Na de brandbestrijding heeft TBO tijdens haar onderzoeken in de brandresten op meerdere plaatsen tussen de spuitgietmachines opengebarsten drukhouders of restanten daarvan aangetroffen, zie de onderstaande afbeeldingen.

Op één van de drukhouders staat PT495BAR met een keurmerk lijkend op CE1637.

Afbeelding 36: Foto's TBO VRHM

Antwoord (toe)leverancier accumulator: *De accumulator flessen zijn geproduceerd chroom-molybdeenstaal staal speciaal voor drukvaten. Bij extreem hoge temperaturen verzwakt het staal. Als de stikstof in temperatuur stijgt neemt de druk toe. Dit is de enige verklaring die ik kan bedenken voor het scheuren van de accumulator-flessen.*
