# Havenwerken Terschelling

Technische beoordeling kades aan de Willem  
Barentszkade, Dwarskade en Werkhaven

**EINDRAPPORT**

Z036001-RAP-012-00

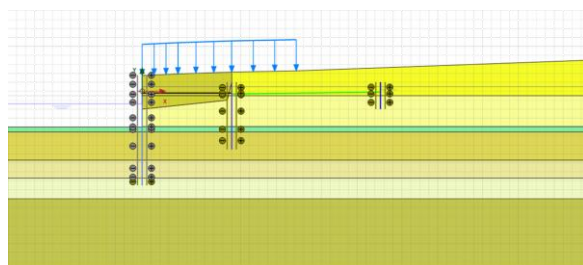
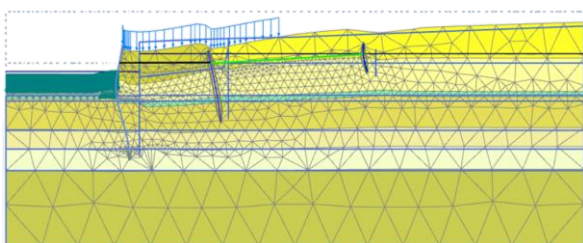
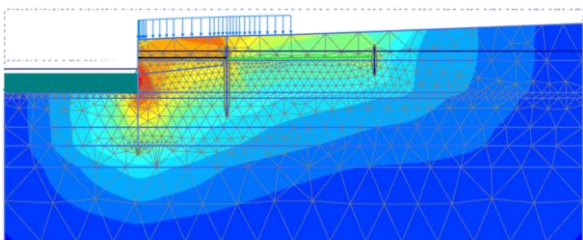
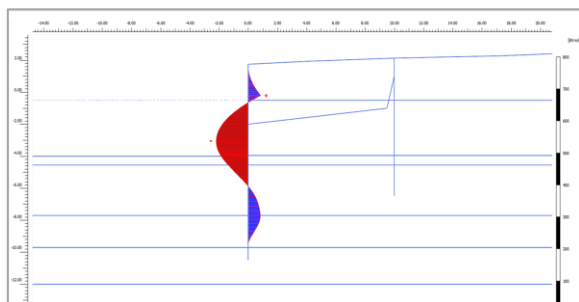
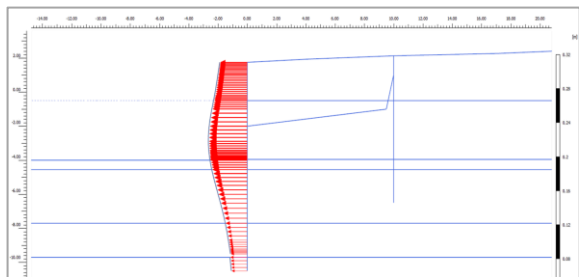
Voorbeelden resultaten Dwarskade in PLAXIS 2D

De berekeningen tonen dat damwanden **onvoldoende inklemming** hebben in de grond, wat betekent dat de damwanden te ondiep steken in de ondergrond en daardoor langzaam kunnen verplaatsen. Dit is één van de belangrijkste oorzaken waardoor de damwanden vervormen en verplaatsten richting het water.

Uit de berekeningsanalyse is verder ook gebleken dat de ankerwanden **uit evenwicht raken** en niet voldoen. De ankerwanden voldoen niet aan de stabiliteits eis.

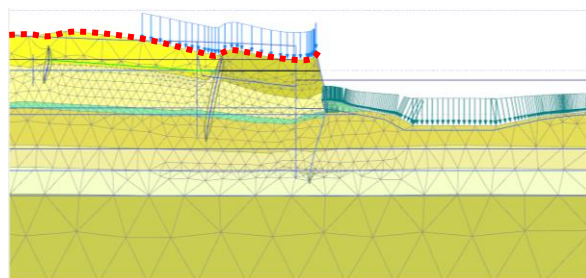
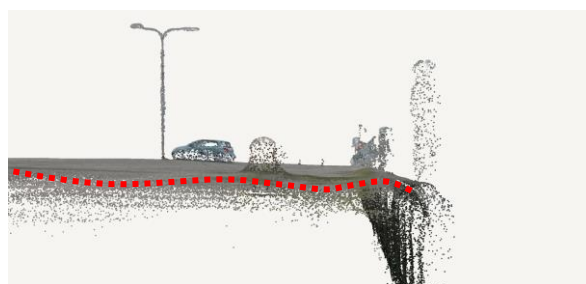
Berekeningsresultaten vs. digitale scan van kadeterrein Dwarskade

Het is opmerkelijk dat de **huidige verzakkingen** van het kadeterrein een patroon vertonen dat nauw aansluit bij de gemodelleerde verzakkingen. Dit bevestigt de hoge mate van betrouwbaarheid van de resultaten en toont dat het verzakkingsproces zich reeds in een vergevorderd stadium bevindt.

Daarnaast valt op dat de **ligging van de ankerwand** zich aftekent op maaiveldniveau: de straatstenen vertonen daar een verhoging, terwijl de ondergrond rondom de wand inzakt. De situatie duidt erop dat het grondpakket achter de kade **instabiliteit** vertoont.

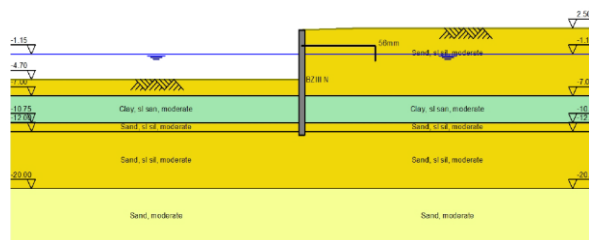
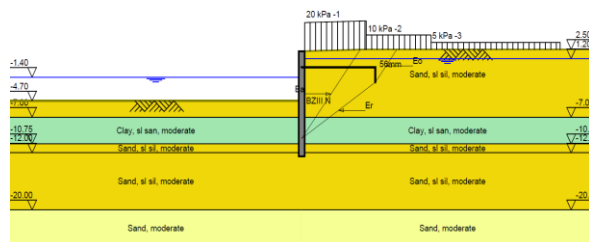
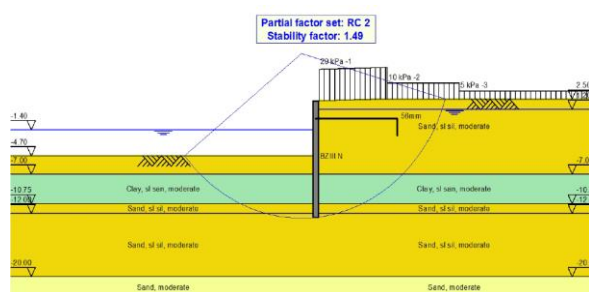
Voorbeelden resultaten Werkhaven in D-Sheet Piling

De kade aan de Werkhaven kon in eerste instantie niet met behulp van PLAXIS 2D worden berekend. Tijdens de analyse konden onvoldoende convergerende oplossingen worden gegenereerd. Het model genereerde verplaatsingen van meer dan 100 cm waarna het model volledig instabiel werd. De gemodelleerde instabiliteit van de kade was dermate groot dat het model geen rekenkundige resultaten kon opleveren. Daarom is een alternatief model gemaakt in D-Sheet Piling. Uit dit model bleek dat het leganker **onvoldoende lang** is om totale stabiliteit te verkrijgen.

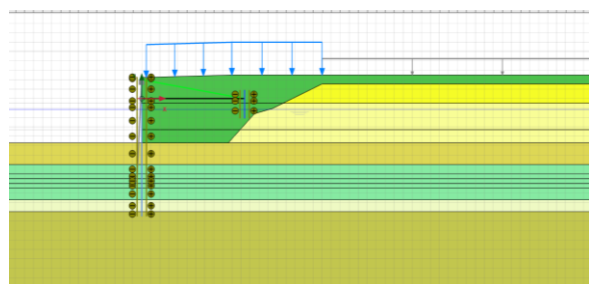
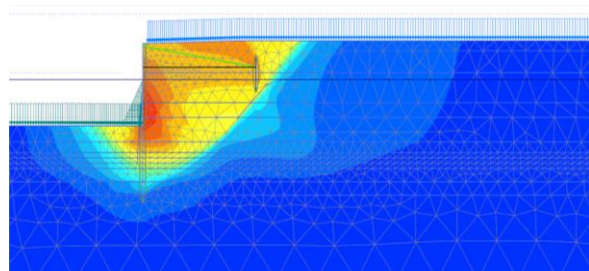
Voorbeelden resultaten Werkhaven in PLAXIS 2D

Vervolgens is een berekening met PLAXIS 2D uitgevoerd. Hierbij zijn de uitgangspunten en belastingen van het model stapsgewijs aangepast, waardoor het model oplossingen kon genereren. Uit de aanvullende analyse is gebleken dat één van de belangrijkste factoren, die het gedrag van de kade ongunstig beïnvloed, de diepte van de **waterbodem** voor de kade betreft. De bodem is in de loop van de jaren dieper geworden dan in het ontwerp van 1968. Dit maakt dat de kade momenteel zelfs zonder belasting op de kade niet voldoet ten aanzien van de **sterkte en stabiliteit**. Het herstel van de ontgrondingen verdient overweging, al is waarschijnlijk al kritische verplaatsing opgetreden.

De berekeningsresultaten wijzen op een structureel tekort in de constructie-opbouw, waardoor de kade **onveilig is voor het huidige gebruik**.

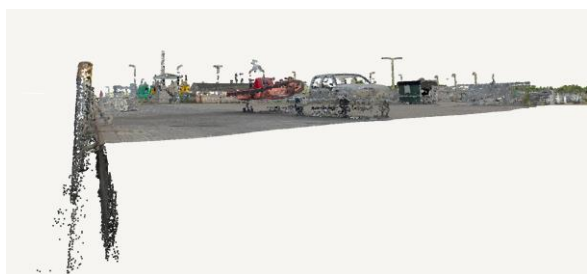
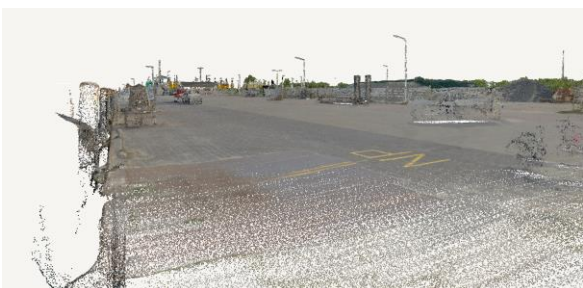
Digitale scan van het kadeterrein Werkhaven

Inspectie wijst uit dat de damwand aan de bovenzijde licht voorover helt richting de waterzijde, in de lengterichting slingert, corrodeert en sterk verouderd is. Dit schadebeeld komt overeen met de resultaten uit de modellering. De kade is sterk gevoelig voor verplaatsing.

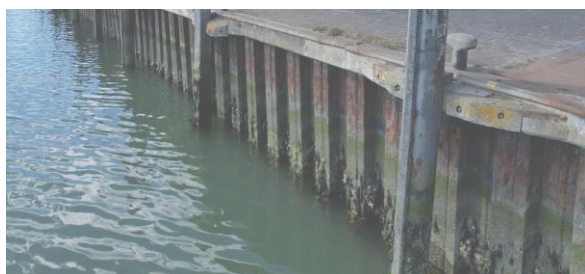
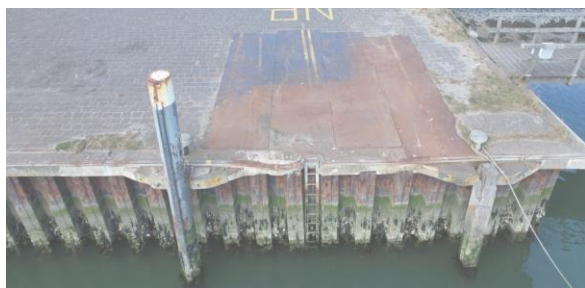
Foto's van het kadeterrein Werkhaven

Volgens de resultaten is er een hoge kans op het optreden van bodeminzakking. Hierbij verzakt de grond ineens en onverwachts. Dit fenomeen kan volgens de resultaten optreden bij een verplaatsing van meer dan 15 cm. De resultaten wijzen uit dat de kade 12 cm naar voren kan komen zonder hoge belasting, ten gevolge van het korte anker en het eigen gewicht. Aangezien de kade al verplaatst is en historische verplaatsing niet achterhaald kan worden is het faalrisico hoog. De kade bevindt zich in een **kritieke grenstoestand** en kan onverwachts afglijden of instorten. Eerder zwaar gebruik van de kade, met bijv. vrachtwagens of kranen, biedt geen garantie voor toekomstig veilig gebruik.
